Asbestinventarisattest

Filips de Stoutelaan 5, 9150 Kruibeke

Attestnummer : **20241009-000237.000**
Uitgegeven op : **09.10.2024**
Geldig tot : **Onbeperkt** (tenzij de toestand wijzigt)

Asbestveilig (maar mogelijk niet asbestvrij)

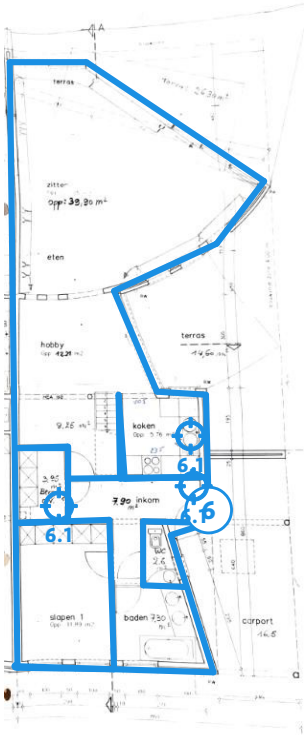
Plan 1.1: Gelijkvloers : pleisterwerk wanden

Beschrijving	Type	Actie
6. Pleisterwerk wanden	Geen asbest	-
6.1 Code: MM01	Mengmonster	-

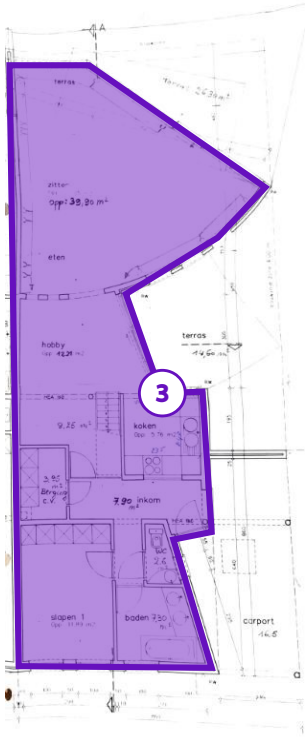
Plan 1.2: Gelijkvloers : vals plafond

Beschrijving	Type	Actie
3. Vals plafond	Advies	-

Geen pleisterwerk aanwezig aan het plafond. Plafond bestaat uit beton en hout.

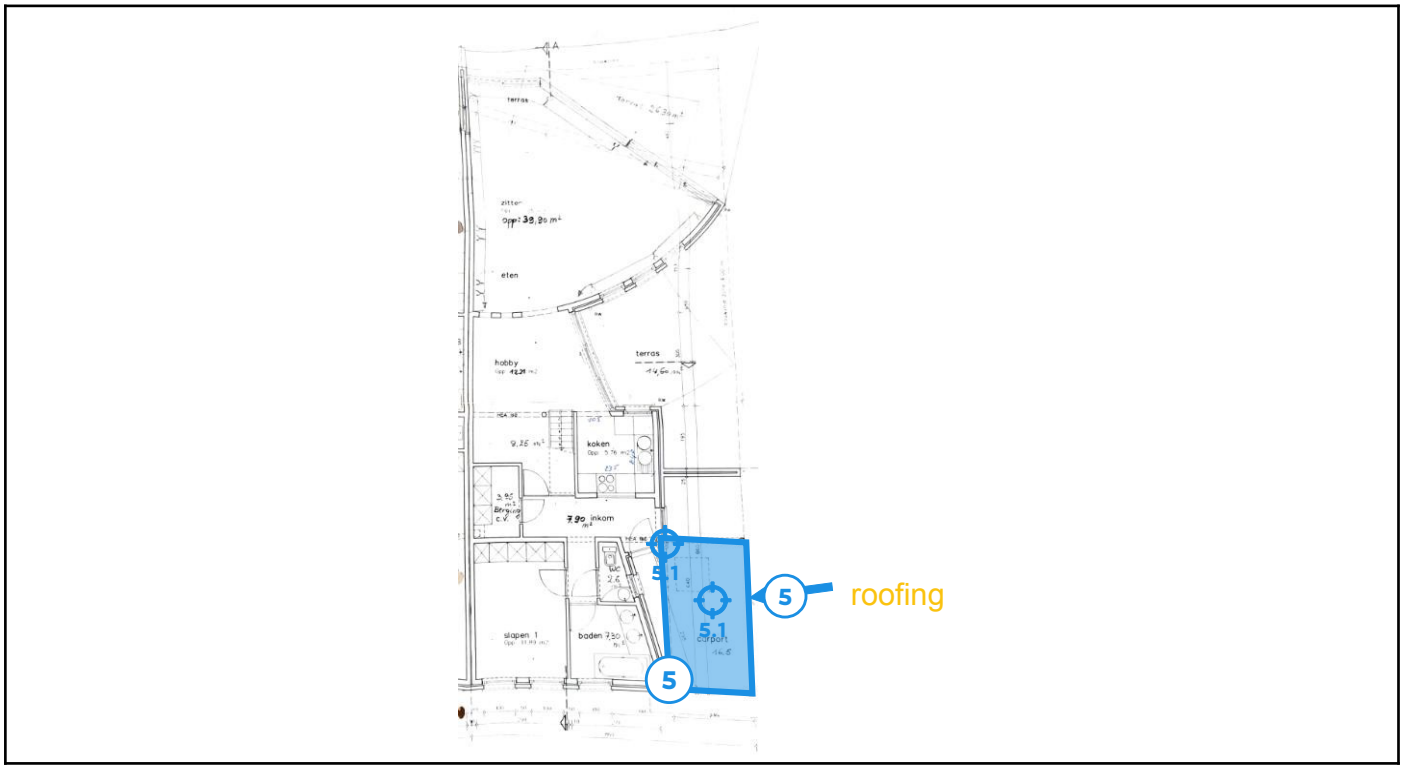
Plan 1.3: Gelijkvloers : roofing plat dak

Beschrijving	Type	Actie
5. Roofing Plat dak	Geen asbest	-
5.1 Code: MM02	Mengmonster	-

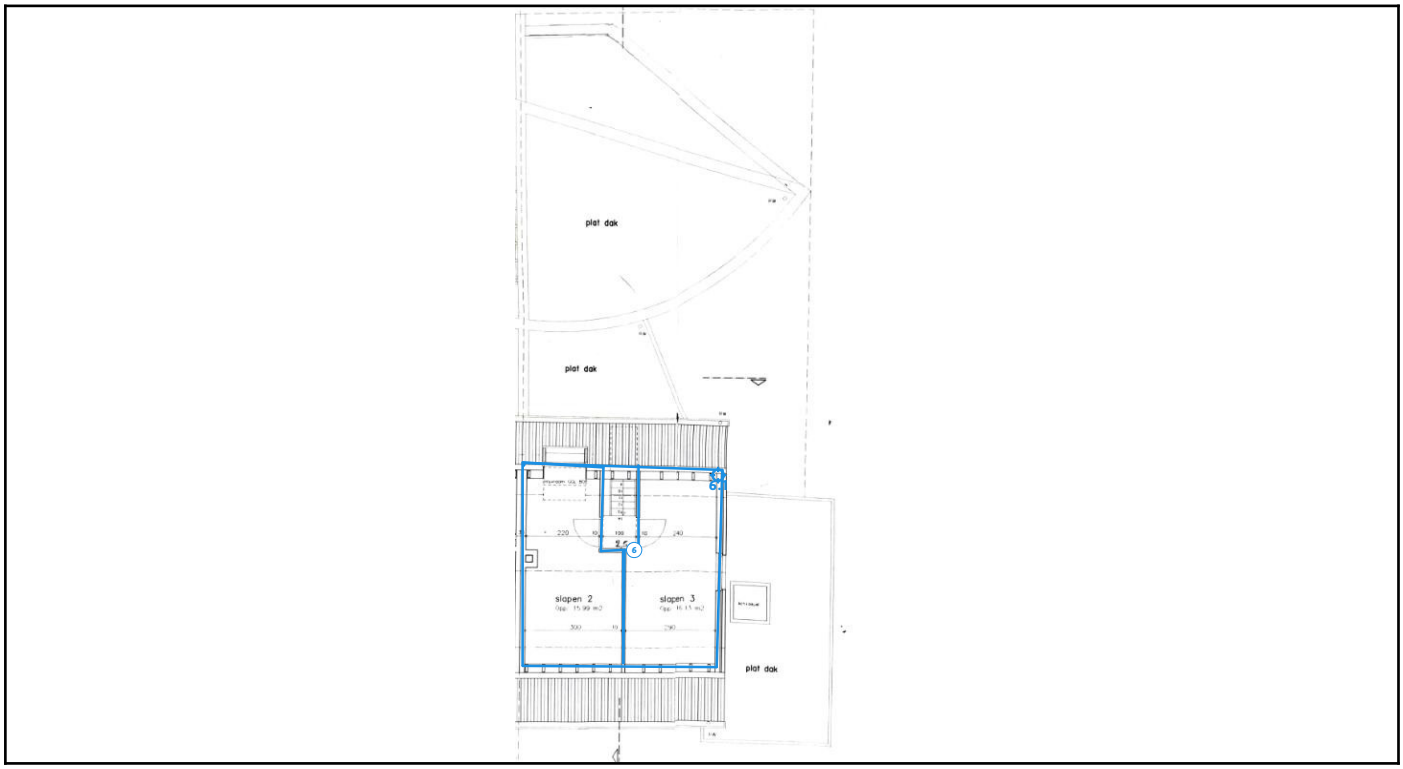
Plan 1.4: Verdiep +1 : pleisterwerk wanden

Beschrijving	Type	Actie
6. Pleisterwerk wanden	Geen asbest	-
6.1 Code: MM01	Mengmonster	-

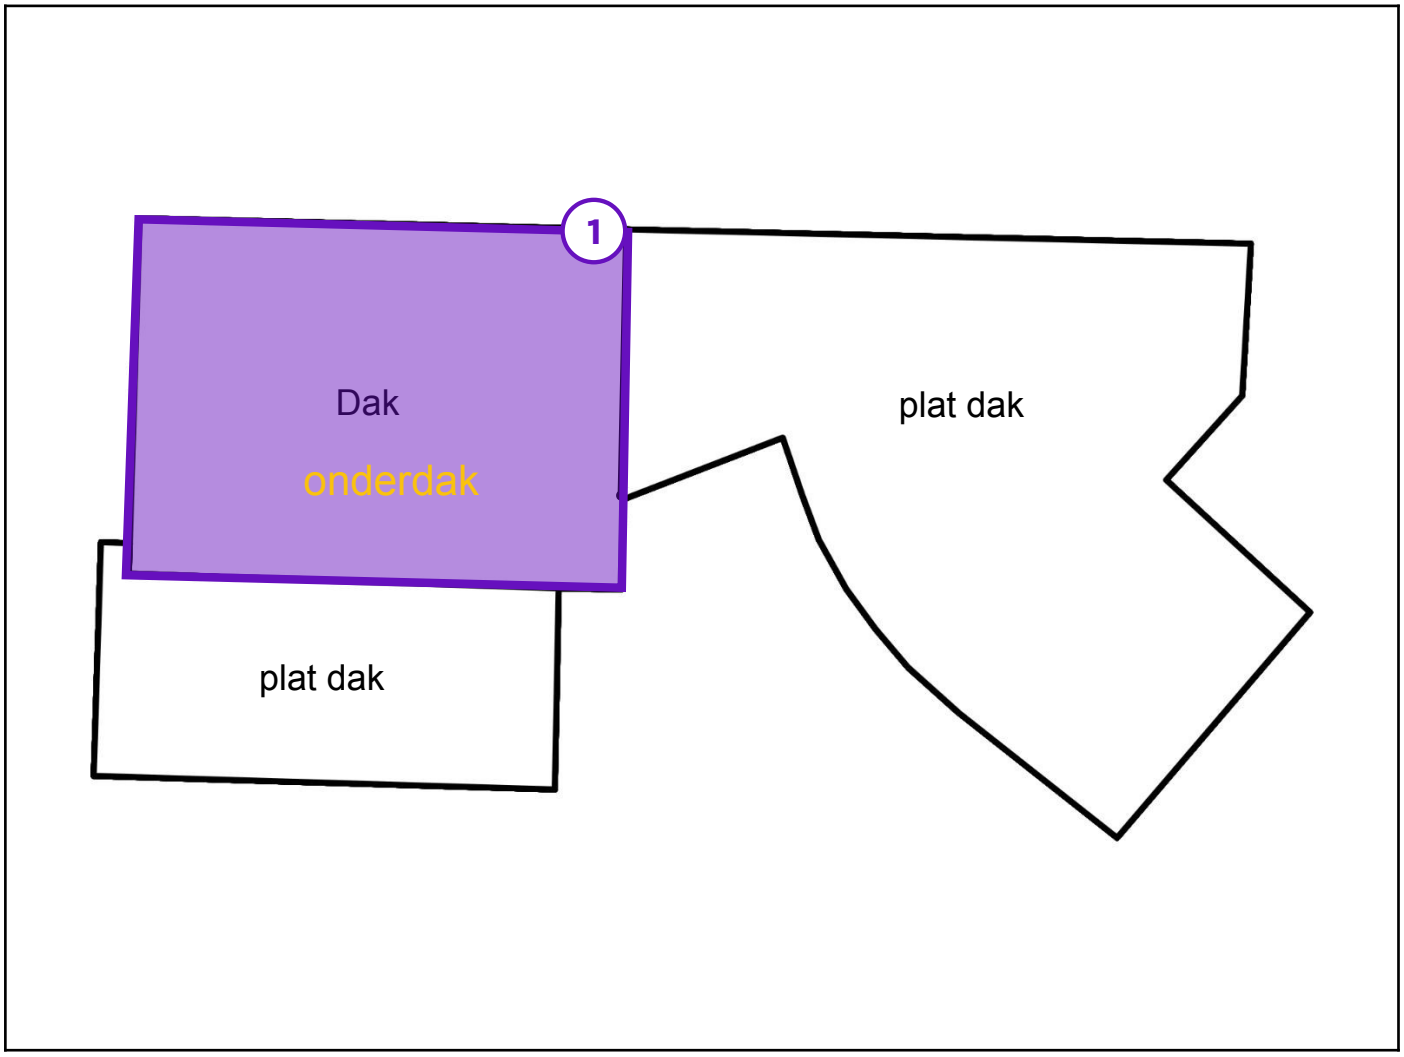
Plan 1.6: Dak : onderdak

Beschrijving	Type	Actie
1. Onderdak	Advies	-

Onderdak bestaat uit hout.

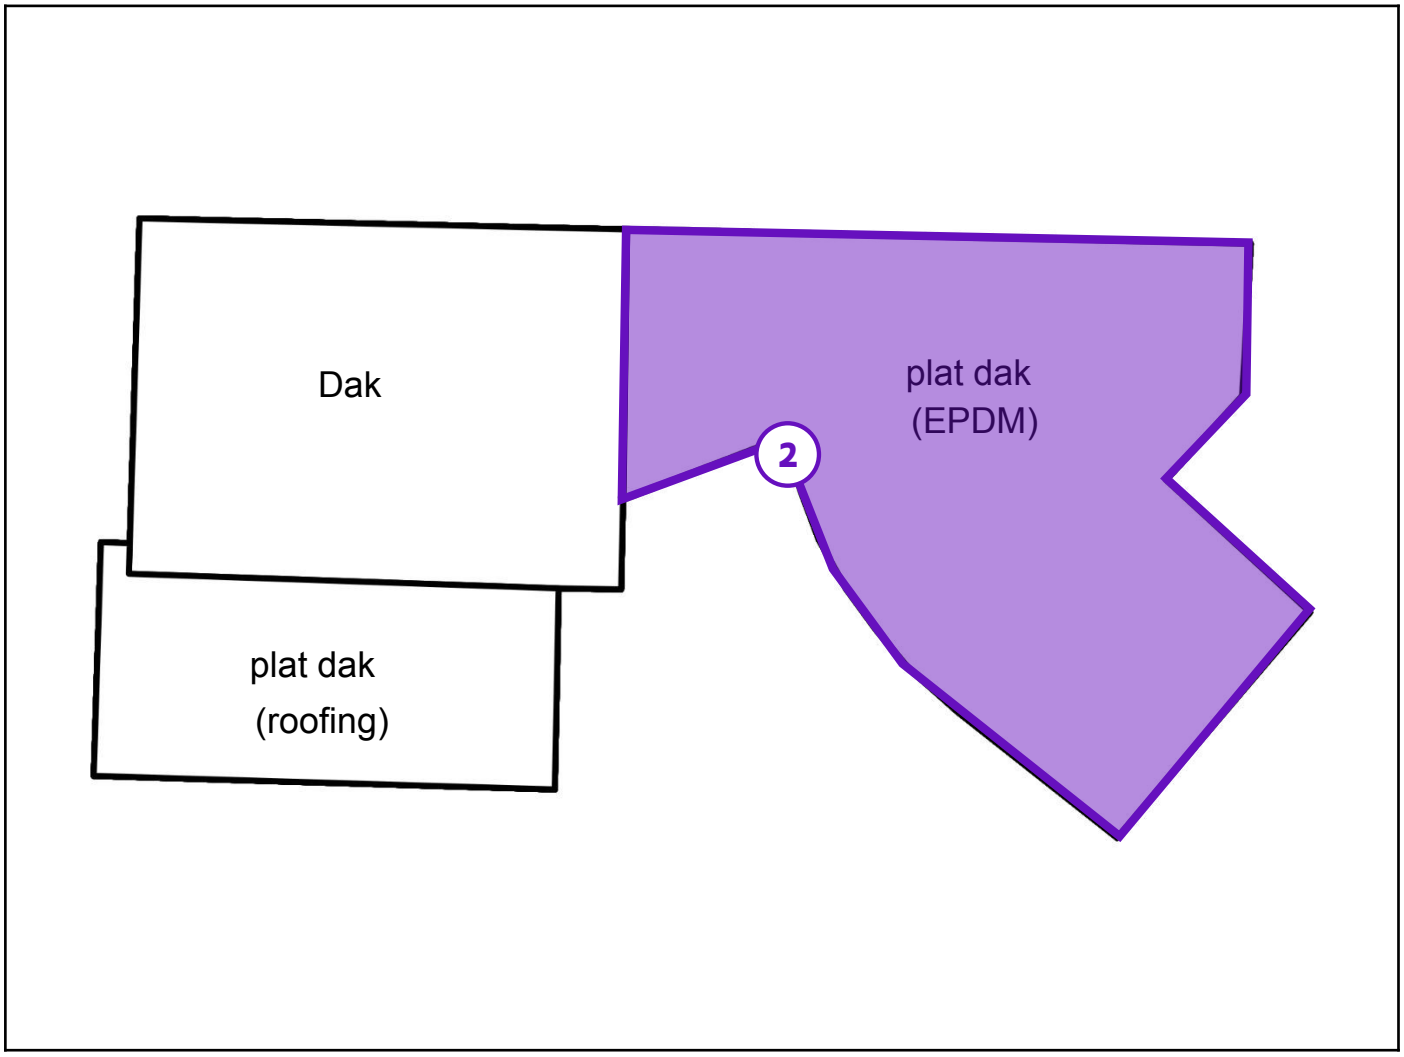
Plan 1.7: Dak : plat dak

Beschrijving	Type	Actie
2. Plat dak	Advies	-

Plat dak bestaat uit EPDM.

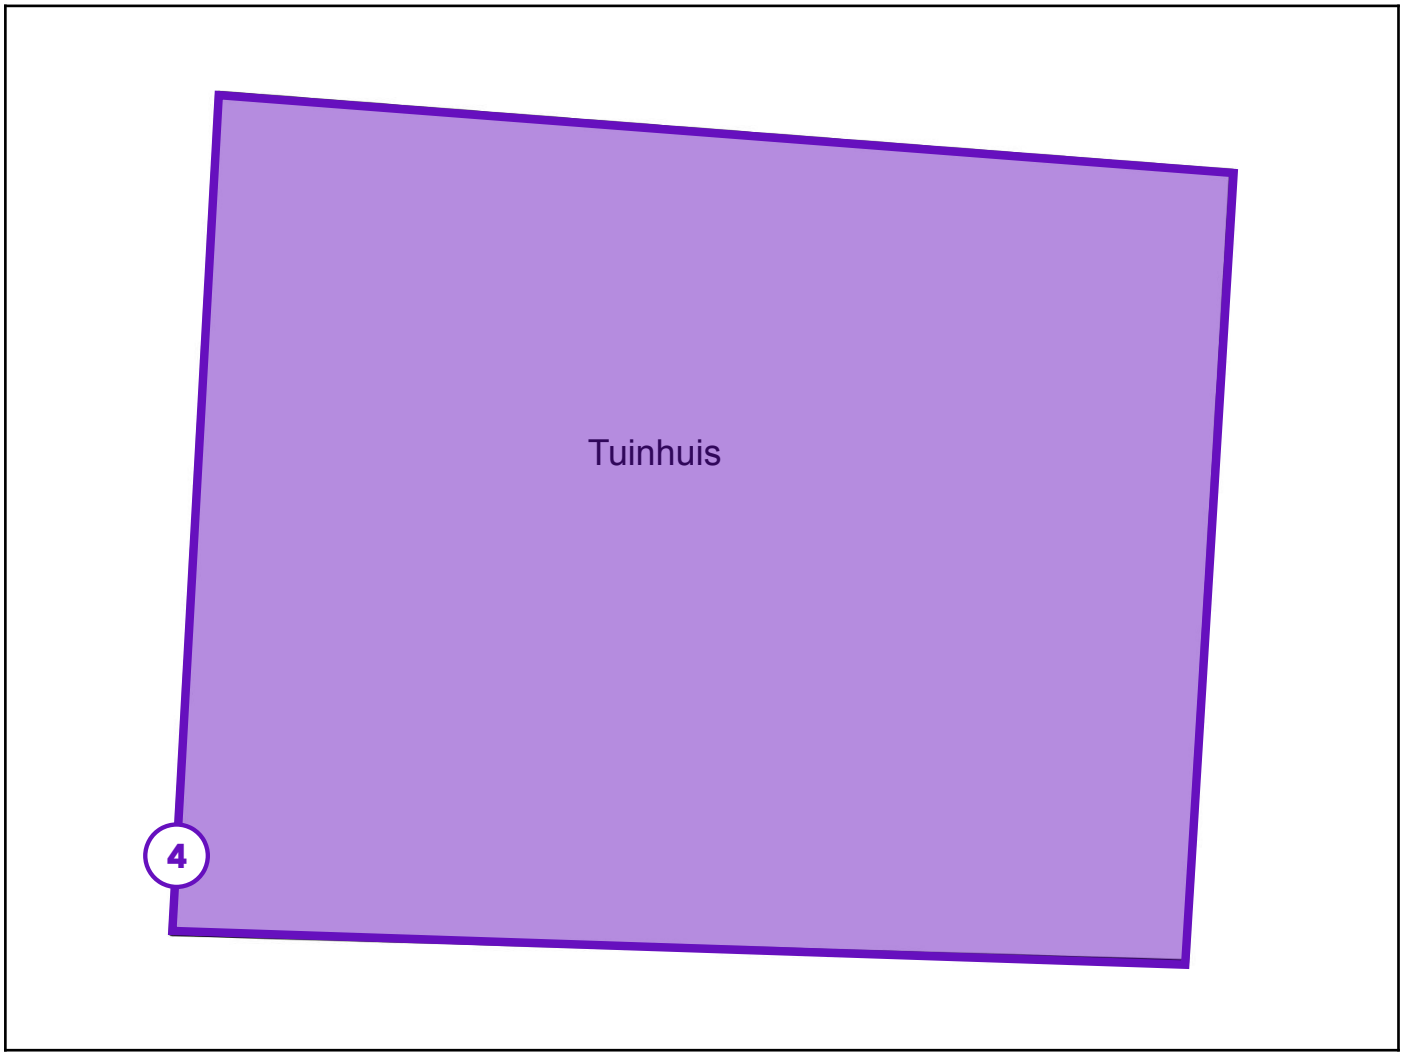
Plan 2.1: Tuinhuis

Beschrijving	Type	Actie
4. Tuinhuis	Advies	-

Geen asbestverdachte toepassingen vastgesteld in het tuinhuis.

Het dak van het tuinhuis bestaat uit roofing en zal mee getest worden.

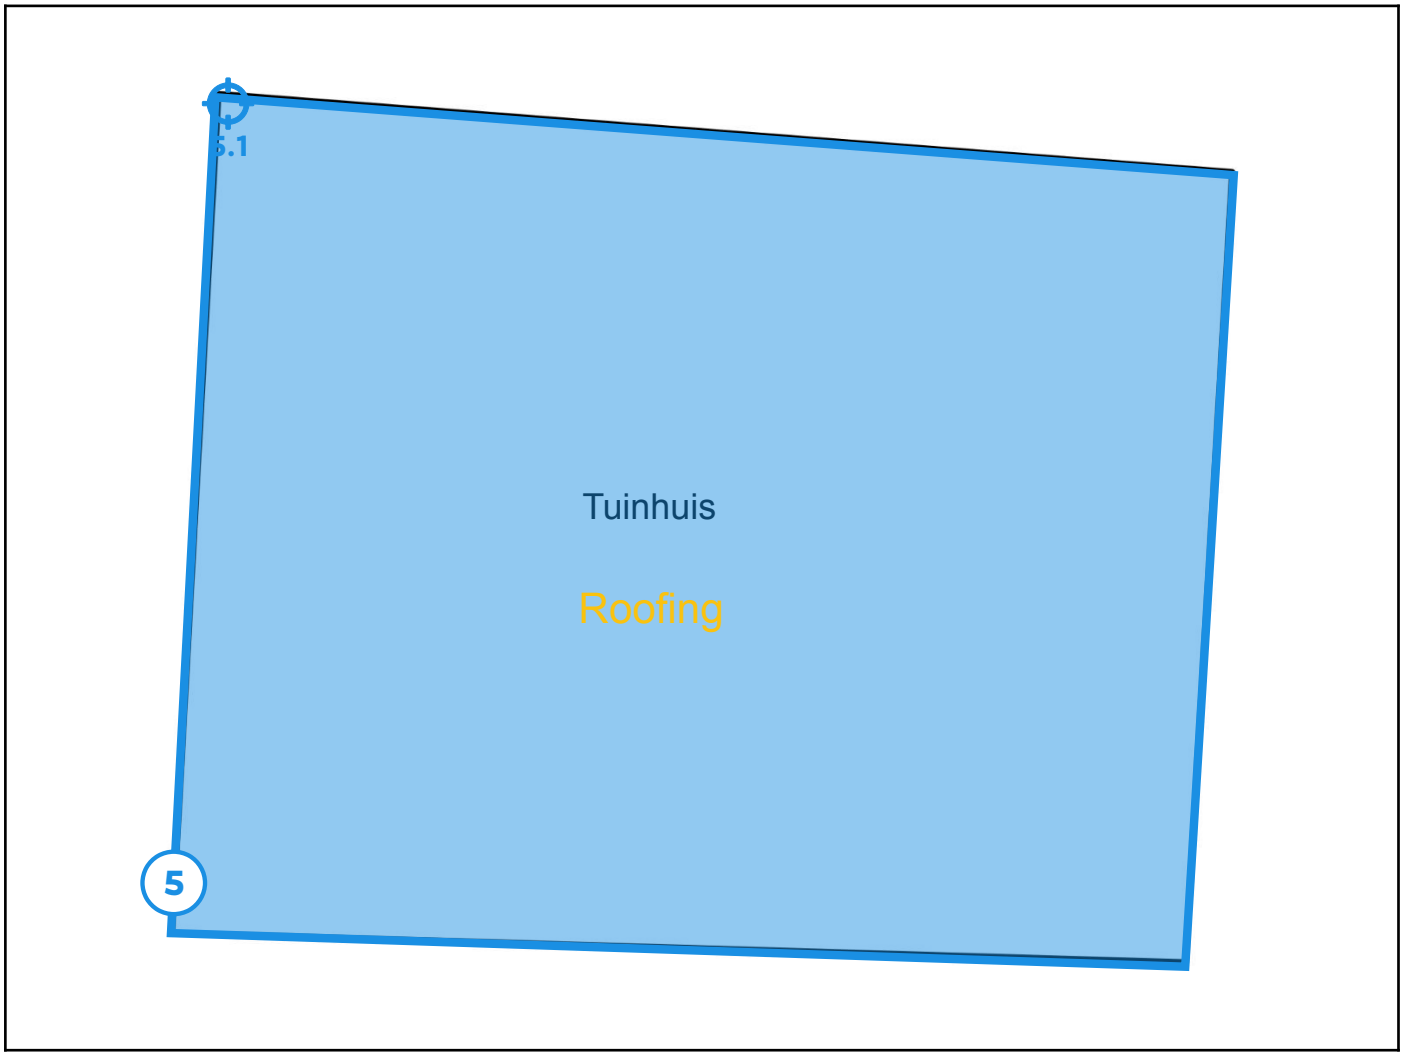
Plan 2.2: Tuinhuis : roofing

Beschrijving	Type	Actie
5. Roofing Plat dak	Geen asbest	-
5.1 Code: MM02	Mengmonster	-
