Asbestinventarisattest

Edmond Helderweirdtstraat 8, 9041 Gent

Attestnummer : **20261029-000505.000**
Uitgegeven op : **29.10.2026**
Geldig tot : **29.10.2036**

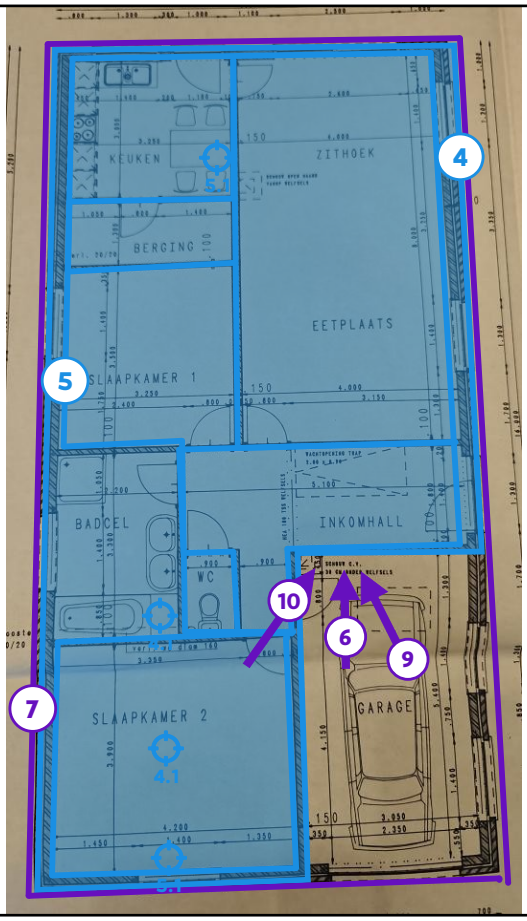
Plan 1.1: grondplan

Beschrijving	Type	Actie
4. Pleisterwerk plafonds (gips/kalk)	Geen asbest	-
4.1 Code: 2	Mengmonster	-
5. Pleisterwerk wanden (gips/kalk)	Geen asbest	-
5.1 Code: 1	Mengmonster	-
6. Materialen stookketel - niet asbestverdacht (ketel na 2000)	Overige ruimte of materiaal	-
7. Afdichtingsmateriaal schrijnwerk woning - niet asbestverdacht	Overige ruimte of materiaal	-
9. Materialen van rookgaskanalen cv-ketel - niet asbestverdacht	Overige ruimte of materiaal	-

10. Leidingisolatie - niet aanwezig	Overige ruimte of materiaal	-

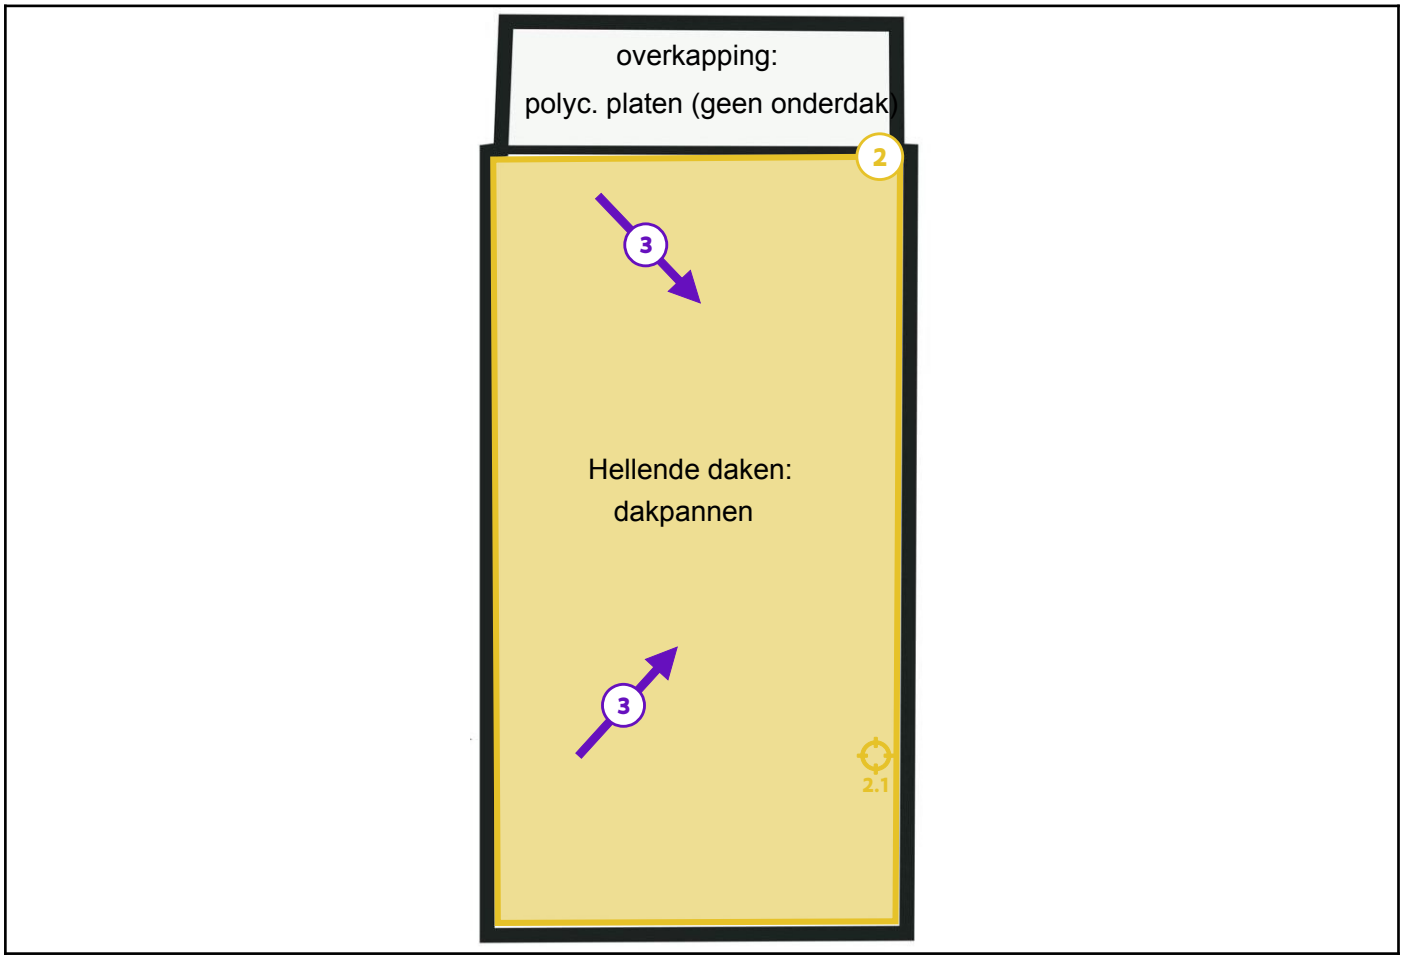
Plan 1.3: dakenplan

Beschrijving	Type	Actie
2. Menuiserite - onderdak onder dakpannen woning	Asbestmateriaal	Zorgvuldig beheren
2.1 Code: 4	Puntmonster	-
3. Beperking - schouwen woning hoger dan 3,50 m	Beperking	-

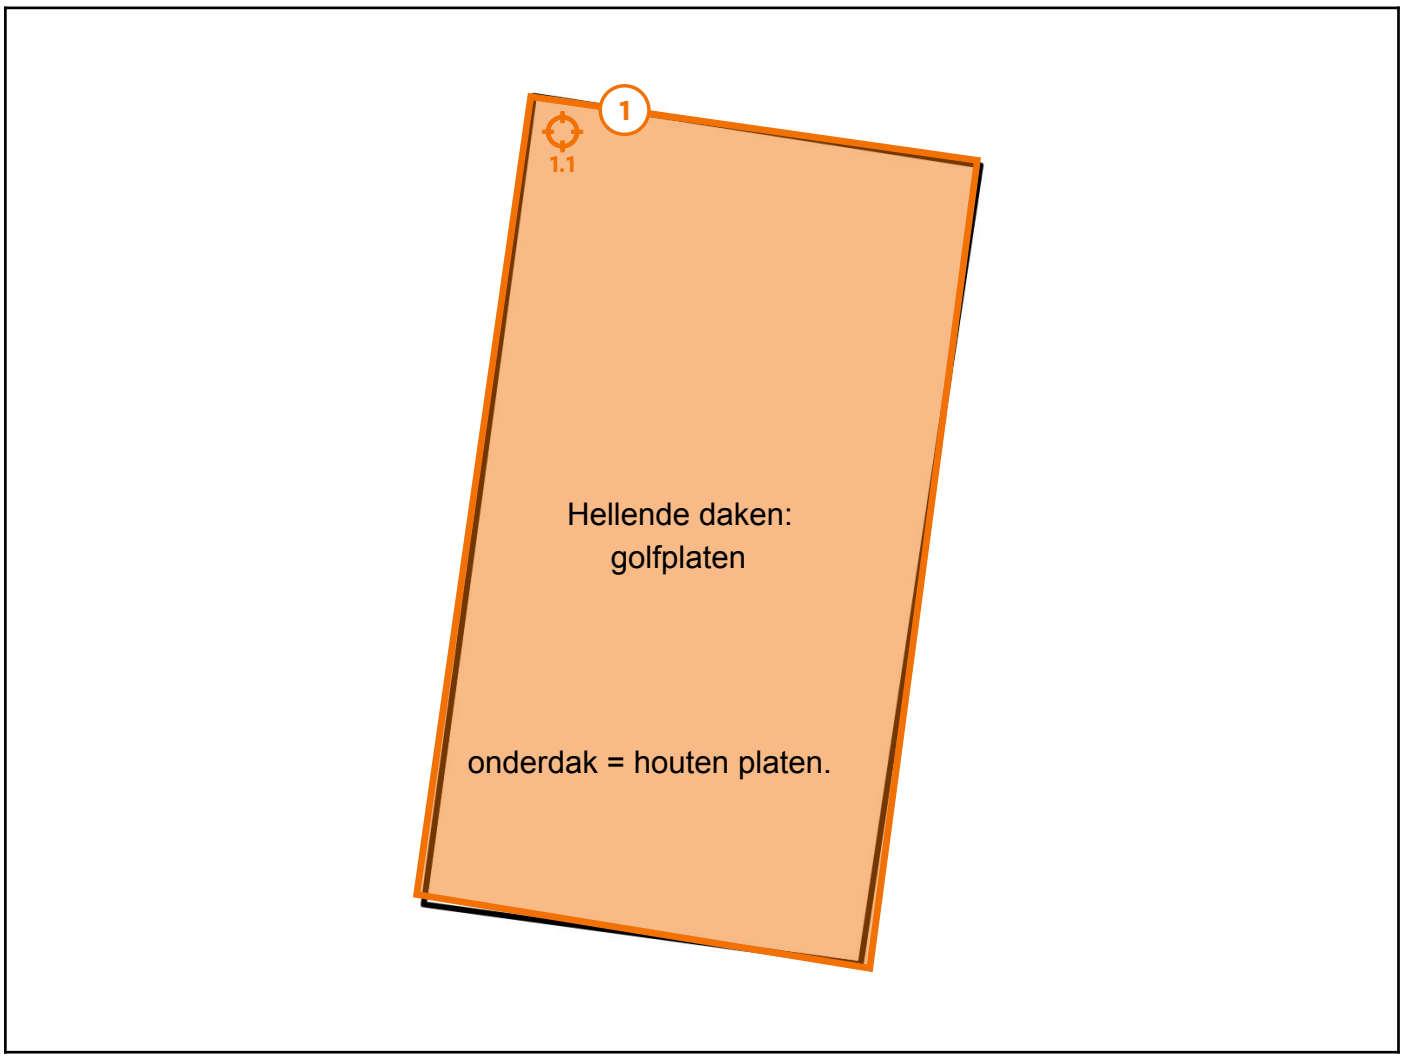
Plan 2.2: dakenplan

Beschrijving	Type	Actie
1. Golfplaten asbestcement tunhuis - dak, binnenzijde afgeschermd	Asbestmateriaal	Verwijderen
1.1 Code: 3	Puntmonster	-

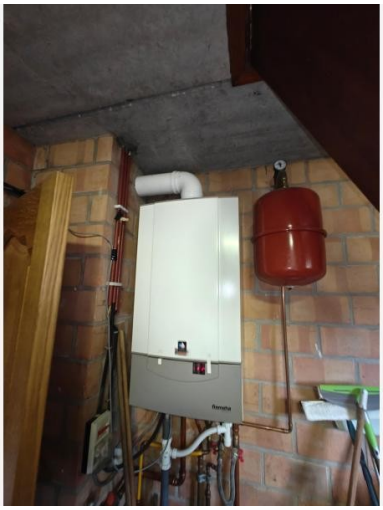
Beschrijving	Notitie	Terug te vinden op plannen
Fiche 6: Materialen stookketel - niet asbestverdacht (ketel na 2000)	De stookketel werd na 2000 geproduceerd, volgens het productiejaar op het typeplaatje of in het onderhoudsattest van de ketel. Ketel van 2010. Materialen die na 2000 geproduceerd zijn, zijn niet asbestverdacht. De waarneembare materialen aan de ketel, zoals dichtingen en isolatie, zijn daarom niet asbestverdacht. De plaats van de ketel staat in de lokalisatie van deze fiche.	Plan 1.1: grondplan
Fiche 7: Afdichtingsmateriaal schrijnwerk woning - niet asbestverdacht	Het schrijnwerk is afgedicht met materialen die niet asbestverdacht zijn: cementering.. Aan het schrijnwerk werd geen relatief harde of pasta-achtige mastiek of kit vastgesteld. De plaats staat in de lokalisatie van deze fiche.	Plan 1.1: grondplan
Fiche 8: Dakbedekking - dakpannen	De dakbedekking bestaat uit keramische of betonnen dakpannen. Dat materiaal is niet asbestverdacht. De plaats staat in de lokalisatie van deze fiche.	-

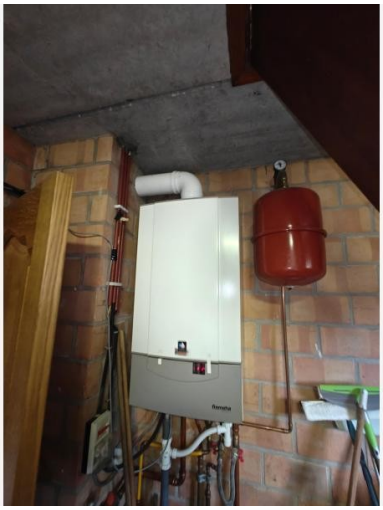
Beschrijving	Notitie	Terug te vinden op plannen
Fiche 10: Leidingisolatie - niet aanwezig	Er is geen leidingisolatie aanwezig. De zichtbare leidingen in het inspectiegebied, zoals die van de verwarming en het sanitair water, zijn niet geïsoleerd.	Plan 1.1: grondplan
Fiche 11: Liftinfrastructuur - niet aanwezig	Er is geen lift aanwezig in dit inspectiegebied, en er zijn geen onderdelen of ruimtes van een liftinfrastructuur (zoals een liftschacht of machinekamer).	-
