Verslag huishoudelijke elektrische installatie op laagspanning en zeer lage spanning

Referentie: **013-20261103-04**	Datum controle: **03/11/2026**
Keurder: **013**

Eigenaar:	**Onbekend**	EAN-code:	**541448820052161481**
Adres installatie:	**Edmond Helderweirdtstraat 8, 9041 - Gent**	Nummer teller(s):	**1sag1105215711**
		Distributienetbeheerder installatie:	**Fluvius**
Datum uitvoering installatie:	☐ Vóór 01/10/1981 ☑ Tussen 01/10/1981 en 01/06/2020 ☐ Vanaf 01/06/2020		
Type:	☑ Wooneenheid ☐ Niet-huishoudelijk ☐ PV ☐ Batterij ☐ Laadpaal

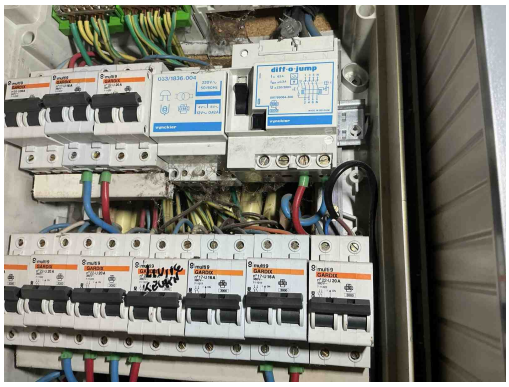
B17 - De voedingsspanning is niet op elk bord vermeld (Boek 1: 3.1.3.3).

B04 - De aanduiding van de kringen, klemmen en/of schakelapparatuur ontbreekt, is onjuist of is onvolledig (Boek 1: 3.1.3.1/5.1.6.1).

B30 - De houder van de beveiliging in een huishoudelijke ruimte is niet voorzien van aangepaste kalibreerelementen (Boek1: 5.3.5.5).

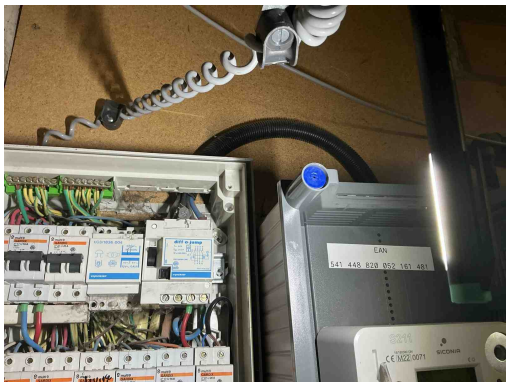
B17 - De voedingsspanning is niet op elk bord vermeld (Boek 1: 3.1.3.3).

B04 - De aanduiding van de kringen, klemmen en/of schakelapparatuur ontbreekt, is onjuist of is onvolledig (Boek 1: 3.1.3.1/5.1.6.1).

B06 - Het elektrisch verdeelbord heeft niet de minimale beschermingsgraad IPXX-B in een gewone ruimte (Boek 1: 4.2.2.3).

T21a - Het elektrisch materieel is niet geplaatst volgens de voorschriften van de fabrikant/ regels van goed vakmanschap. (Boek 1: 1.4.1.3) Oa ophangvijzen elektrisch verdeelbord niet afgedekt. Zie klasse II toestel.

T21b - Het elektrisch materieel is niet geplaatst volgens de voorschriften van de fabrikant/ regels van goed vakmanschap. (Boek 1: 1.4.1.3) Oa kamgeleider niet afdoende afgedekt aan uiteiden. Zie kans op rechtstreekse aanraking plaatsingsfiche fabrikant.

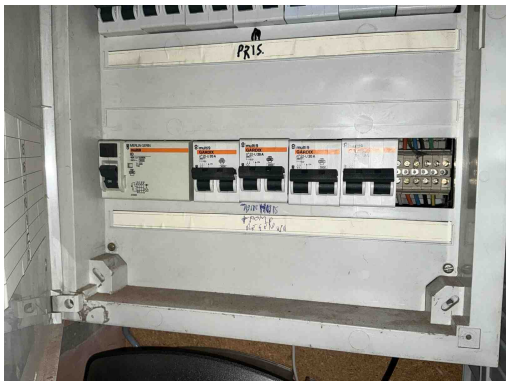
B34 - Het kabeltype van de meterbord verbinding aan de oorsprong van de installatie beantwoord niet aan de minimale vereisten vastgelegd door de distributienet beheerder. (Boek1: 1.5 + SYNERGRID C1/107)

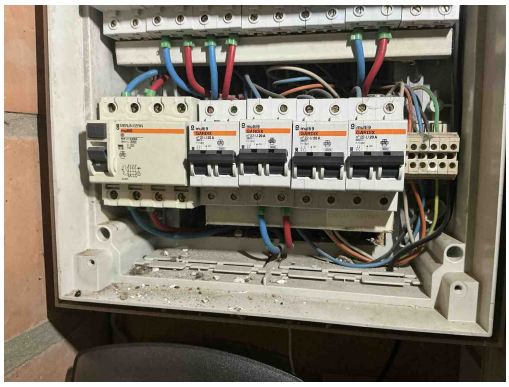
D27 - De (bijkomende) differentieelstroominrichting(en) kan/kunnen overbelast worden door de toegenomen stroom in de installatie (Boek 1: 4.4.1.1).
Opmerking: Oa bijkomende differentieel

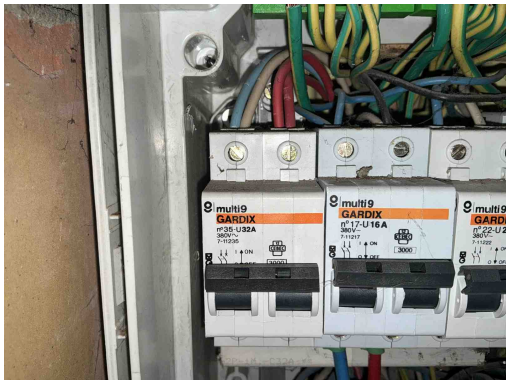
D27 - De (bijkomende) differentieelstroominrichting(en) kan/kunnen overbelast worden door de toegenomen stroom in de installatie (Boek 1: 4.4.1.1).
Opmerking: Oa bijkomende differentieel

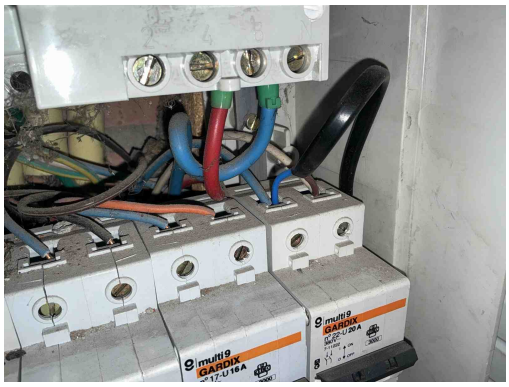
C04 - De waarde van de beveiliging tegen overbelasting is niet in overeenstemming met de leiding of verbruiker stroomafwaarts (Boek 1: 4.4.1.1).
Opmerking: Oa de minimale sectie voor een automaat van 32A is 6mm

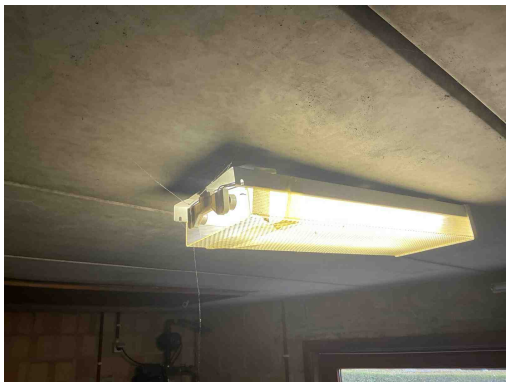
T21c - Het elektrisch materieel is niet geplaatst volgens de voorschriften van de fabrikant/ regels van goed vakmanschap. (Boek 1: 1.4.1.3) Oa armatuur niet degelijk bevestigd. Zie plaatsingsfiche fabrikant.
Opmerking: Oa garage

T23 - Het elektrisch materiaal is beschadigd. (Boek 1: 1.4.1.3).
Opmerking: Oa garage

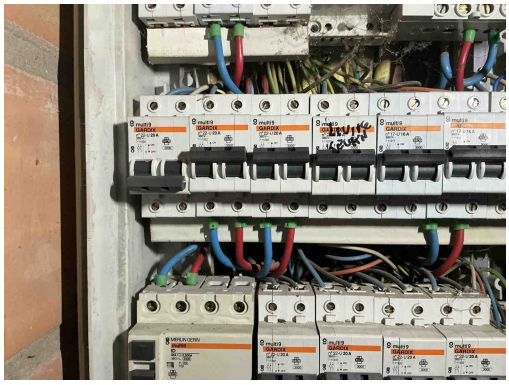
T23 - Het elektrisch materiaal is beschadigd. (Boek 1: 1.4.1.3).
Opmerking: Oa garage

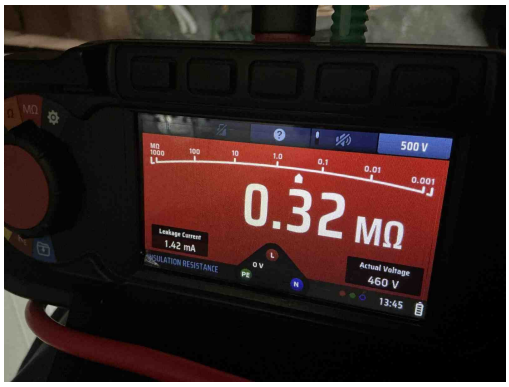
I01 - De waarde van de isolatieweerstand per kring dient tenminste 0,50 Mohm (1000 x Utest) te zijn (Boek 1: 6.4.5.1).
Opmerking: Oa kring 4

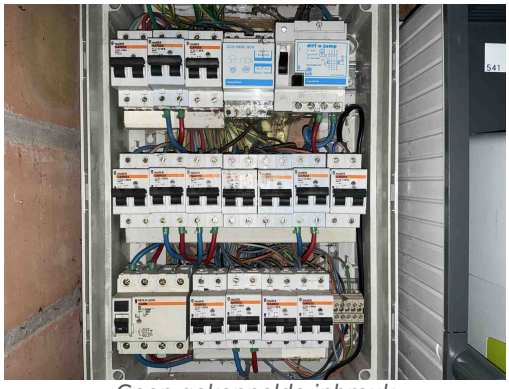
D28 - De voorlopige verlichting is genaakbaar (hoogte <2,5m) en bevindt zich niet achter een differentieelstroombeschermingsinrichting met een gevoeligheid van max. 30mA (Boek 1, Onderafdeling 5.3.4.2.i)
Opmerking: Oa berging
