Asbestinventarisattest

Achtenkouterstraat 52, 9040 Gent

Attestnummer : **20261029-000519.000**
Uitgegeven op : **29.10.2026**
Geldig tot : **29.10.2036**

Asbestveilig (maar niet asbestvrij)

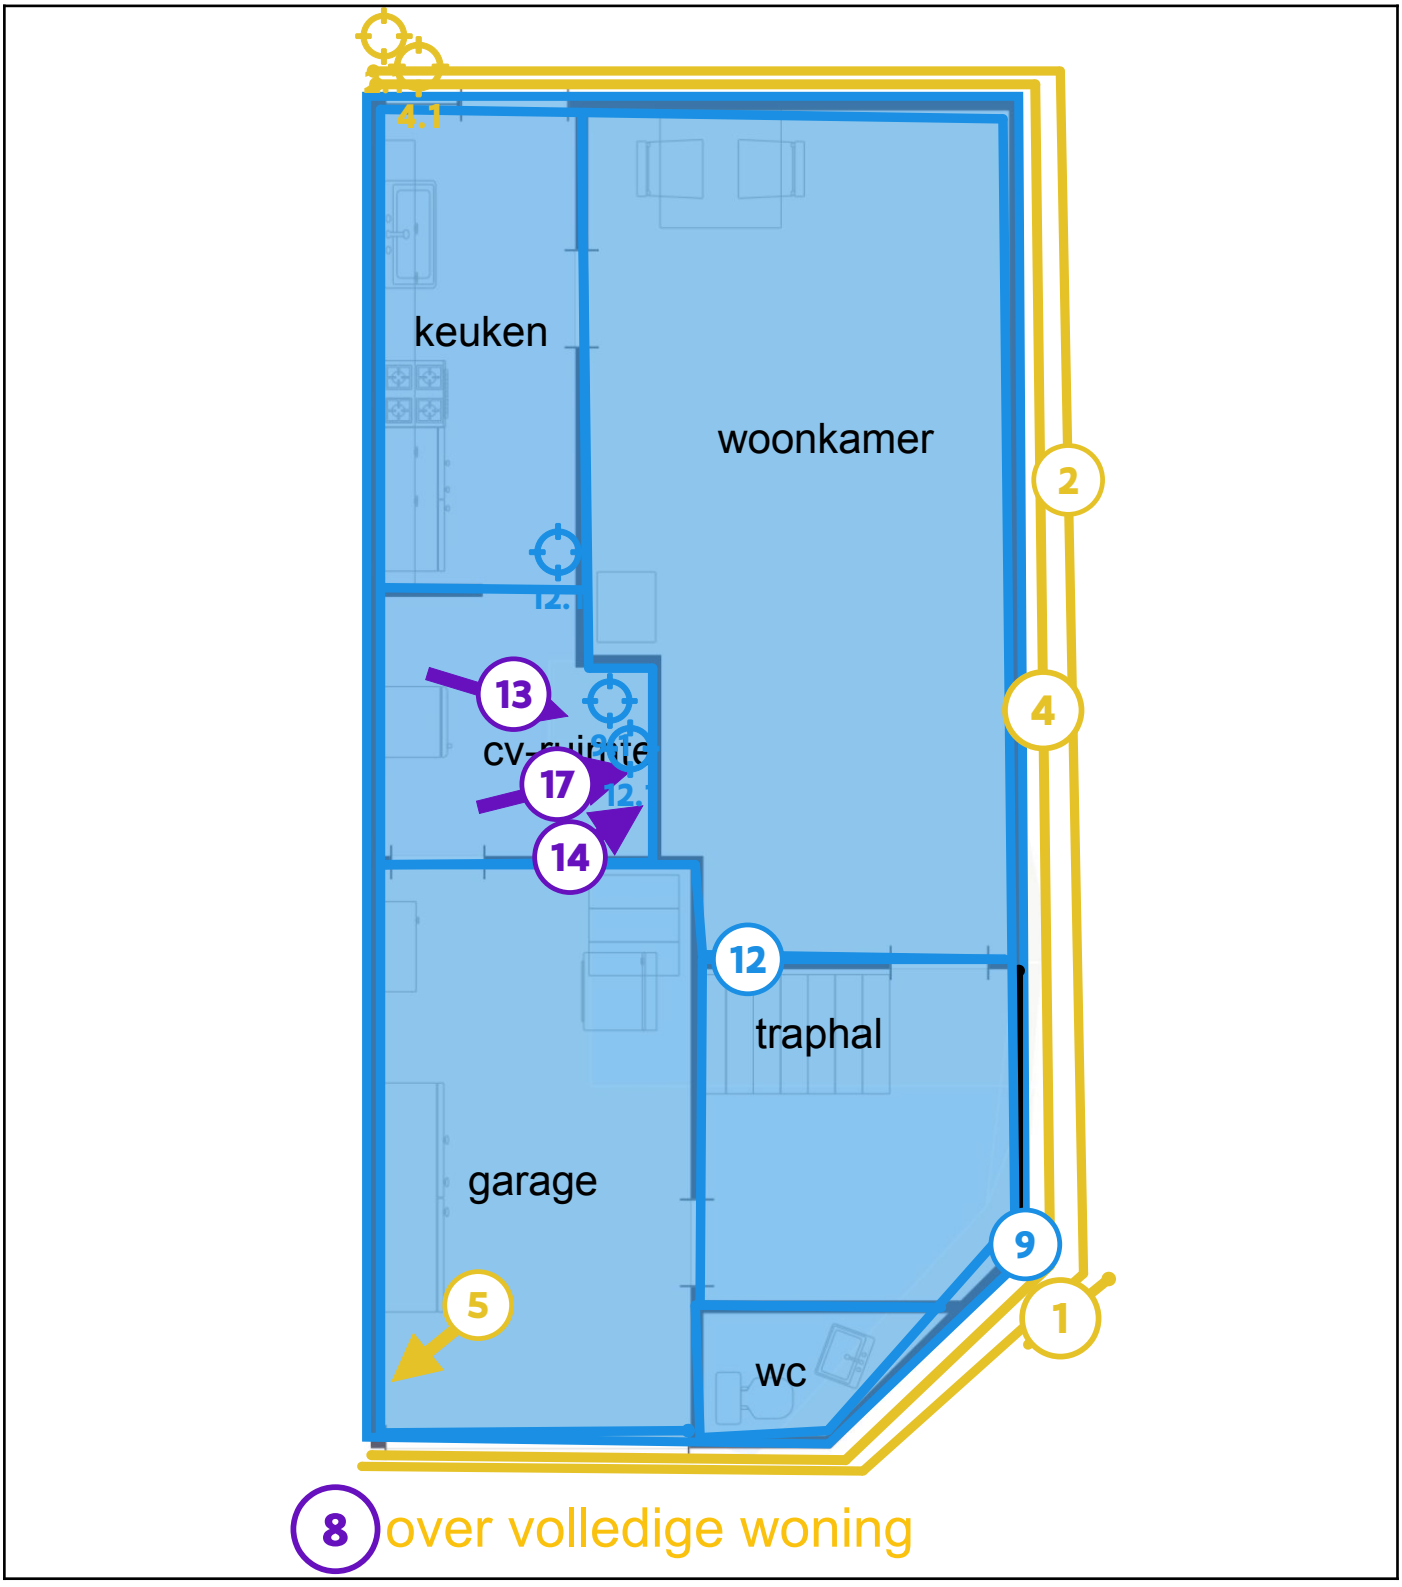
Plan 1.1: grondplan

1. Glasal - geëmailleerde gevelplaat of borstweringspaneel buiten	Asbestmateriaal	Zorgvuldig beheren
2. mastiek ramen woning (kader-glas)	Asbestmateriaal	Zorgvuldig beheren
2.1 Code: 6	Puntmonster	-
4. mastiek ramen woning (kader-muur)	Asbestmateriaal	Zorgvuldig beheren
4.1 Code: 4	Puntmonster	-
5. Bakeliet - zekeringkast of verdeelbord	Asbestmateriaal	Zorgvuldig beheren
8. radiatoren uit gekoppelde panelen	Advies	-
9. pleisterwerk plafond	Geen asbest	-
9.1 Code: 2	Mengmonster	-
12. pleisterwerk muur	Geen asbest	-
12.1 Code: 1	Mengmonster	-
13. Materialen stookketel - niet asbestverdacht (ketel na 2000)	Overige ruimte of materiaal	-
14. Materialen van rookgaskanalen cv-ketel - niet asbestverdacht	Overige ruimte of materiaal	-
17. Leidingisolatie - niet aanwezig	Overige ruimte of materiaal	-

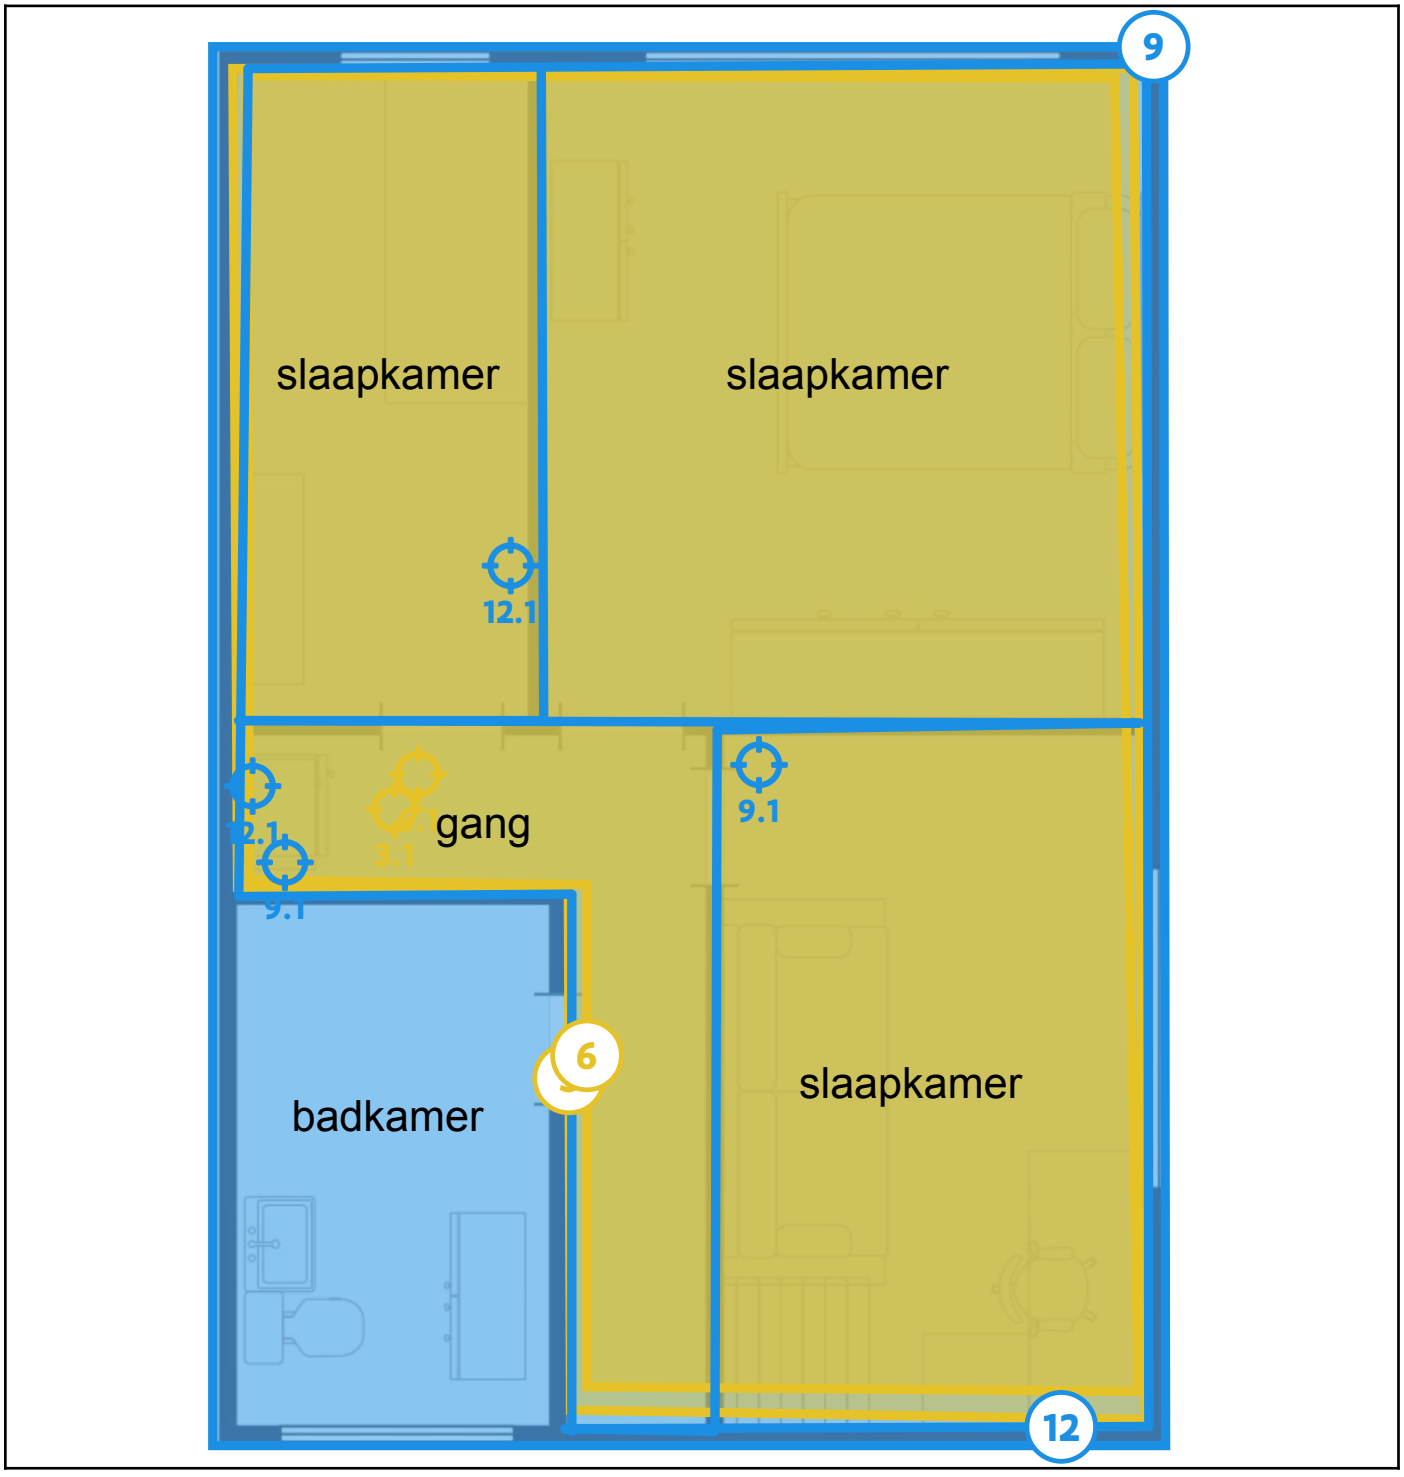
Plan 1.2: eerste

Beschrijving	Type	Actie
3. zwarte lijmlaag.	Asbestmateriaal	Zorgvuldig beheren
3.1 Code: 7	Puntmonster	-

6. colovinyltegel.	Asbestmateriaal	Zorgvuldig beheren
6.1 Code: 8	Puntmonster	-
9. pleisterwerk plafond	Geen asbest	-
9.1 Code: 2	Mengmonster	-
12. pleisterwerk muur	Geen asbest	-
12.1 Code: 1	Mengmonster	-

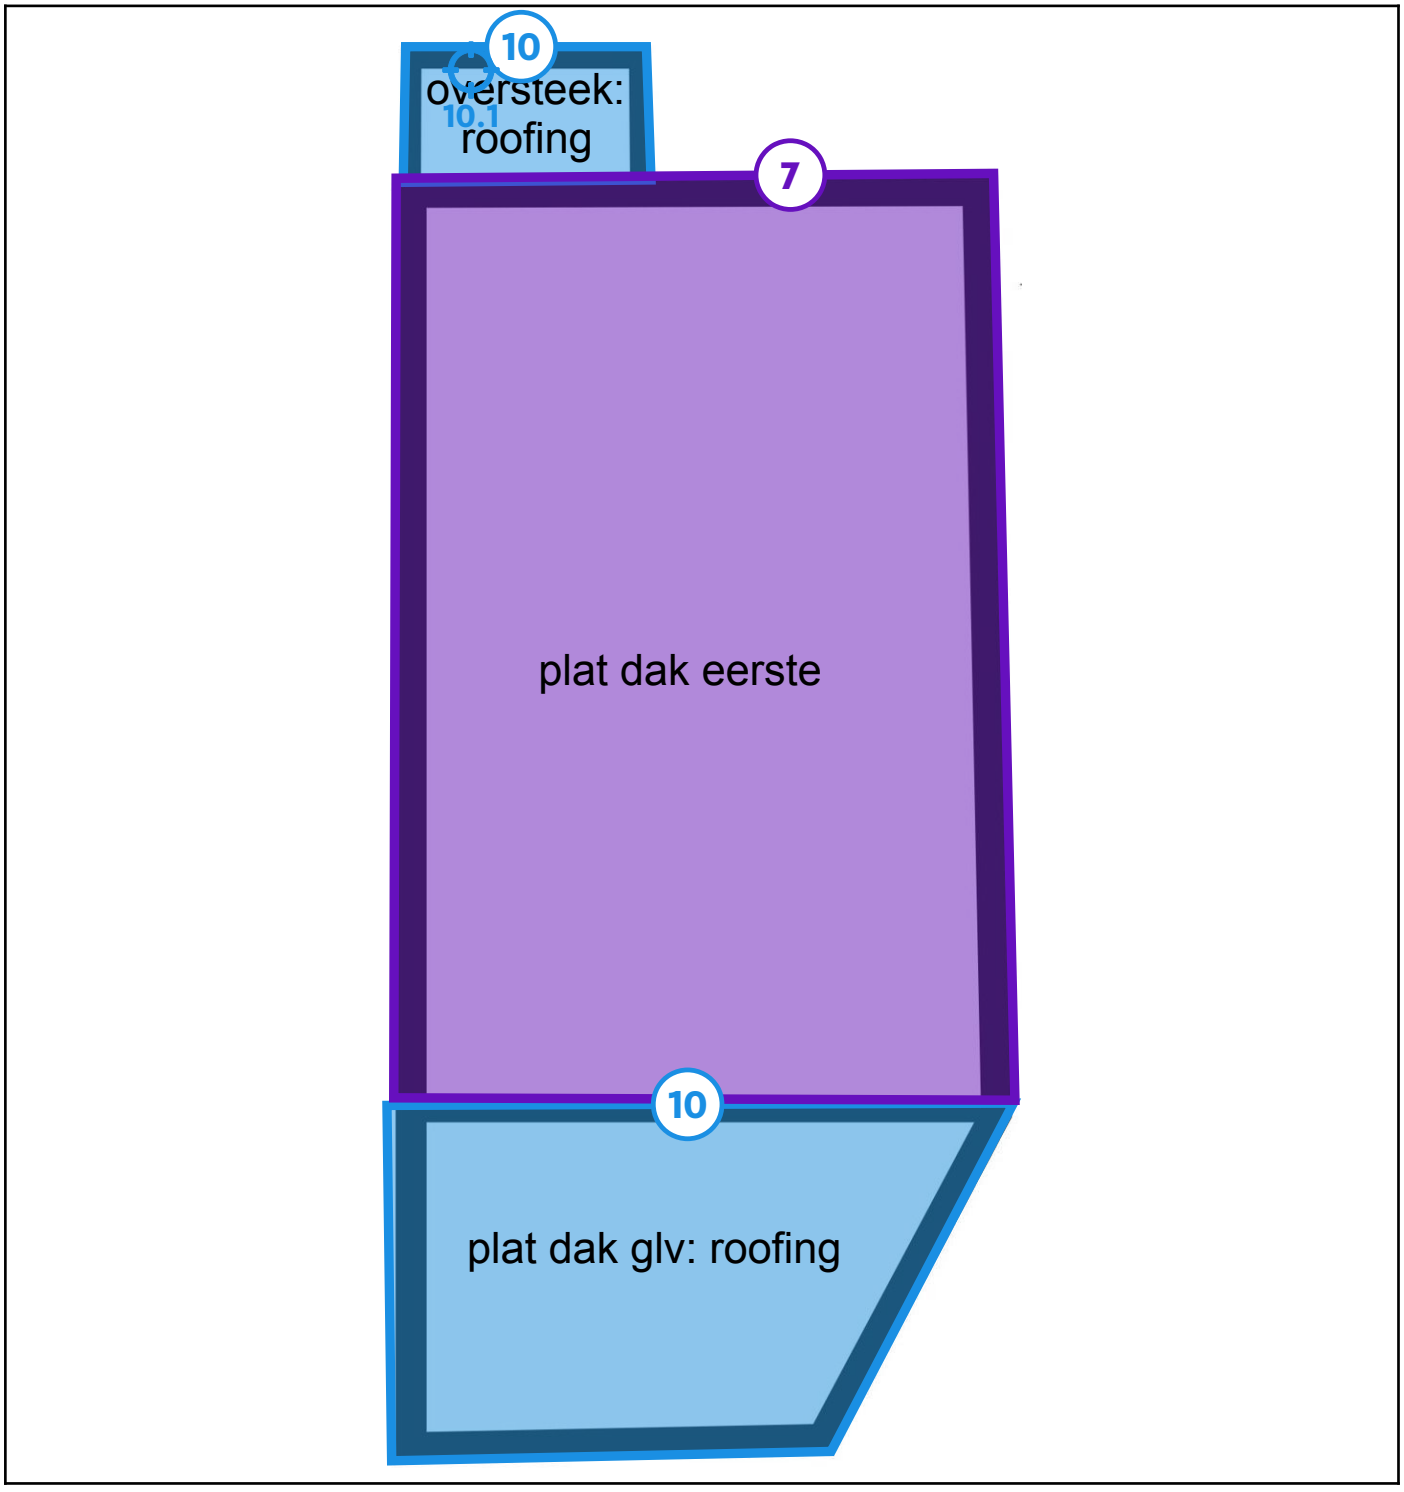
Plan 1.3: dakenplan

Beschrijving	Type	Actie
7. plat dak te hoog	Beperking	-
10. Roofing plat dak .	Geen asbest	-

10.1 Code: 5	Puntmonster	-

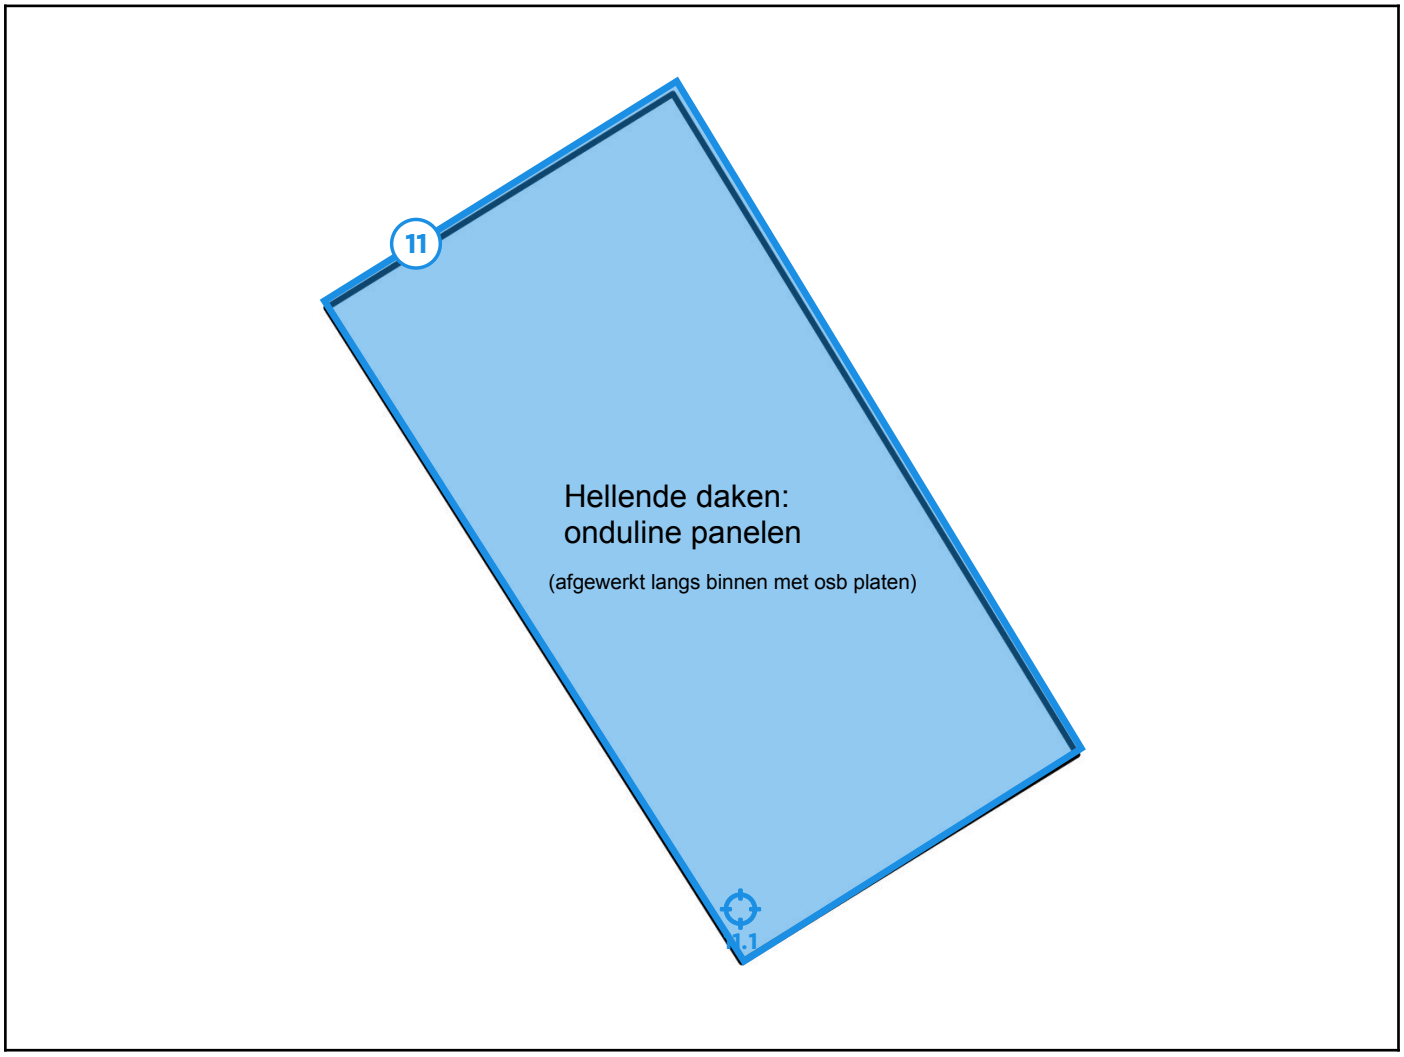
Plan 2.2: dakenplan

Beschrijving	Type	Actie
11. onduline panelen tuinhuis	Geen asbest	-
11.1 Code: 3	Puntmonster	-

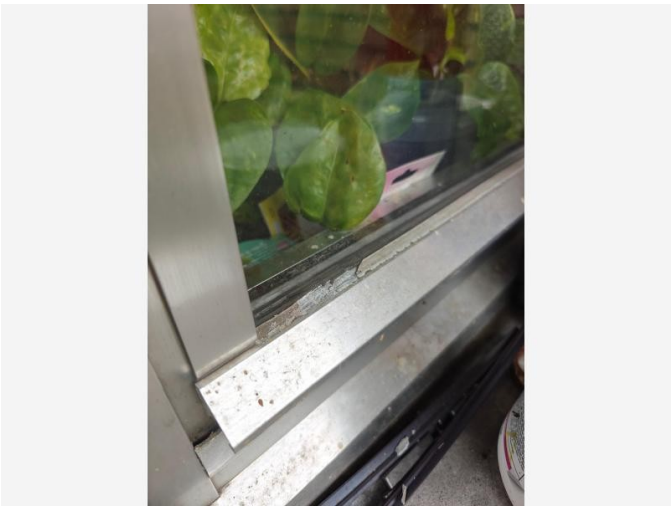
Fiche 2: mastiek ramen woning (kader-glas)

Eindbeoordeling materiaalrisico	Laag materiaalrisico en/of verlaagde kans op vezelvrijgave

Gebondenheid	Categorie 1: hechtgebonden in oorsprong
Asbestsoort (vezeltype)	Alleen chrysotiel aanwezig
Asbestconcentratie	Laag (< 50%)
Afschermingsgraad van het gehele materiaal	Geheel of deels vrij aan de buitenlucht, maar geen contact met binnenlucht
Toestand van het materiaal	Licht beschadigd, licht verweerd. Intacte calciumsilicaatplaat of materiaal met categorie 3-gebondenheid

#	Type	Referentie	Resultaat
2.1	Puntmonster	6	Chrysotiel

- Zorg voor een veilig beheer. Vermijd het beschadigen van het asbestmateriaal. Controleer de toestand jaarlijks op wijzigingen.

- Eenvoudige handelingen: mag via doe-het-zelf of door werknemer(s) met opleidingsattest eenvoudige handelingen
  Deze toepassing kan door een aannemer die over een opleidingsattest eenvoudige handelingen beschikt of door een particulier (doe-het-zelf), verwijderd worden indien er geen verhoogd risico op vrijgave van asbestvezels (max. concentratie 0,01 vezels/cm3 - CODEX Art. VI.3-54) ontstaat en de toepassing voorafgaand wordt gefixeerd/bevochtigd; de individuele elementen zonder machinale werktuigen en zonder breken of gooien een voor een losgemaakt worden; en ten slotte in gesloten verpakking weggevoerd worden naar een erkend afvalpunt (recyclagepark).

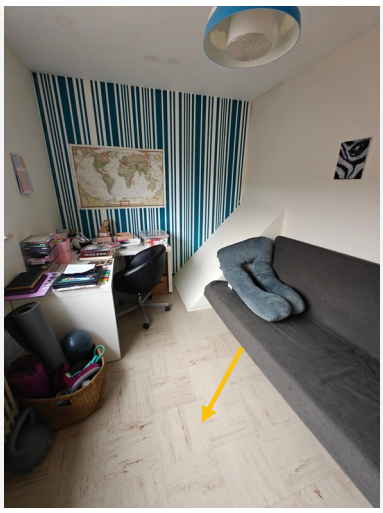
Fiche 3: zwarte lijmlaag.

Eindbeoordeling materiaalrisico	Zeer laag materiaalrisico en/of zeer lage kans op vezelvrijgave

Gebondenheid	Categorie 1: hechtgebonden in oorsprong
Asbestsoort (vezeltype)	Alleen chrysotiel aanwezig
Asbestconcentratie	Laag (< 50%)
Afschermingsgraad van het gehele materiaal	Stootvaste afscherming of omkasting
Toestand van het materiaal	Licht beschadigd, licht verweerd. Intacte calciumsilicaatplaat of materiaal met categorie 3-gebondenheid

#	Type	Referentie	Resultaat
3.1	Puntmonster	7	Chrysotiel

- Zorg voor een veilig beheer. Vermijd het beschadigen van het asbestmateriaal. Controleer de toestand jaarlijks op wijzigingen.

- Hermetische zone (erkend asbestverwijderaar)
  Hermetische zone nodig: vezels kunnen bij verwijdering vrijkomen en vorm zeer groot gevaar voor gezondheid.

Risiscovolle asbesttoepassingen mogen enkel door erkende asbestverwijderaars verwijderd worden. Zij werken volgens strikte veiligheidsprocedures: de zwarte lijmlaag zal bij verwijdering makkelijk vezels verspreiden naar de omgeving. Voor verwijdering zal de lijm moeten worden afgeschuurd worden van de drager (chape) Om dit te voorkomen dient deze toepassing verwijderd te worden in hermetische zone.

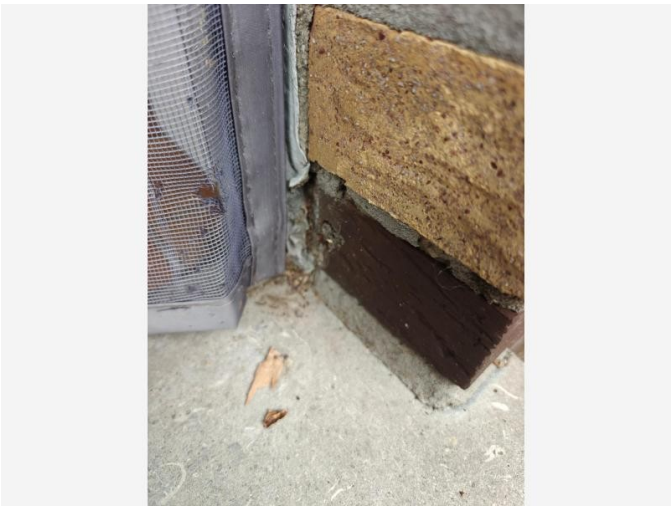
Fiche 4: mastiek ramen woning (kader-muur)

Eindbeoordeling materiaalrisico	Laag materiaalrisico en/of verlaagde kans op vezelvrijgave

Gebondenheid	Categorie 1: hechtgebonden in oorsprong
Asbestsoort (vezeltype)	Alleen chrysotiel aanwezig
Asbestconcentratie	Laag (< 50%)
Afschermingsgraad van het gehele materiaal	Geheel of deels vrij aan de buitenlucht, maar geen contact met binnenlucht
Toestand van het materiaal	Licht beschadigd, licht verweerd. Intacte calciumsilicaatplaat of materiaal met categorie 3-gebondenheid

#	Type	Referentie	Resultaat
4.1	Puntmonster	4	Chrysotiel

- Zorg voor een veilig beheer. Vermijd het beschadigen van het asbestmateriaal. Controleer de toestand jaarlijks op wijzigingen.

- Eenvoudige handelingen: mag via doe-het-zelf of door werknemer(s) met opleidingsattest eenvoudige handelingen
  Deze toepassing kan door een aannemer die over een opleidingsattest eenvoudige handelingen beschikt of door een particulier (doe-het-zelf), verwijderd worden indien er geen verhoogd risico op vrijgave van asbestvezels (max. concentratie 0,01 vezels/cm3 - CODEX Art. VI.3-54) ontstaat en de toepassing voorafgaand wordt gefixeerd/bevochtigd; de individuele elementen zonder machinale werktuigen en zonder breken of gooien een voor een losgemaakt worden; en ten slotte in gesloten verpakking weggevoerd worden naar een erkend afvalpunt (recyclagepark).

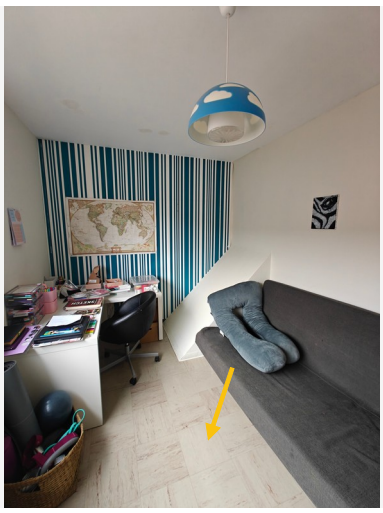
Fiche 6: colovinyltegel.

Eindbeoordeling materiaalrisico	Laag materiaalrisico en/of verlaagde kans op vezelvrijgave

#	Type	Referentie	Resultaat
6.1	Puntmonster	8	Chrysotiel

- Zorg voor een veilig beheer. Vermijd het beschadigen van het asbestmateriaal. Controleer de toestand jaarlijks op wijzigingen.

- Hermetische zone (erkend asbestverwijderaar)
  Hermetische zone (erkend asbestverwijderaar)

Doordat de vloerzeilen verlijmd zijn is dit niet het geval en zullen asbestvezels vrijkomen bij verwijdering.

Hiervoor is hermetische zone nodig. Dit moet uitgevoerd worden door erkende firma.

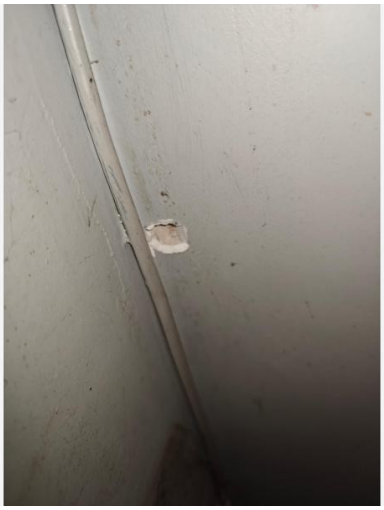
Fiche 9: pleisterwerk plafond

Geen asbest
