Verslag huishoudelijke elektrische installatie op laagspanning en zeer lage spanning

Referentie: **003-20261110-02**	Datum controle: **10/11/2026**
Keurder: **003**

Eigenaar:	**De Geest A.**	EAN-code:	**541448820044153050**
Adres installatie:	**Wolfputstraat 21, 9041 - Gent**	Nummer teller(s):	**1SAG3100584386**
		Distributienetbeheerder installatie:	**Fluvius**

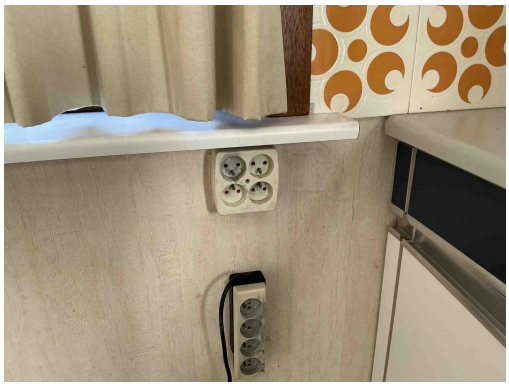
C13 - Onvoldoende bevestiging van de leiding(en) (Boek 1: 5.2.9.5).

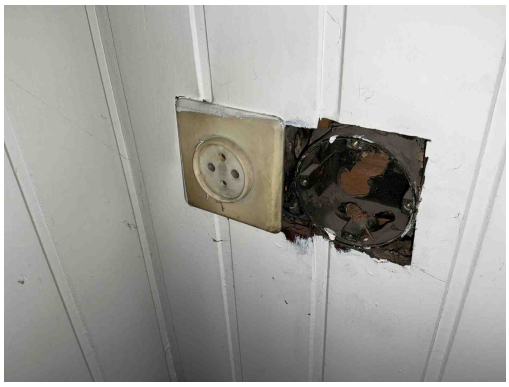
T09 - Bepaalde contactdozen en/of schakelaars zijn beschadigd (Boek 1: 1.4.1.3).

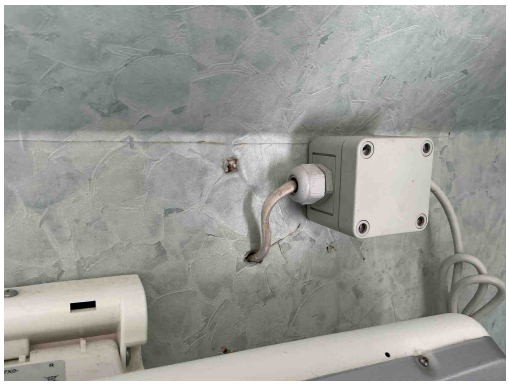
T09 - Bepaalde contactdozen en/of schakelaars zijn beschadigd (Boek 1: 1.4.1.3).

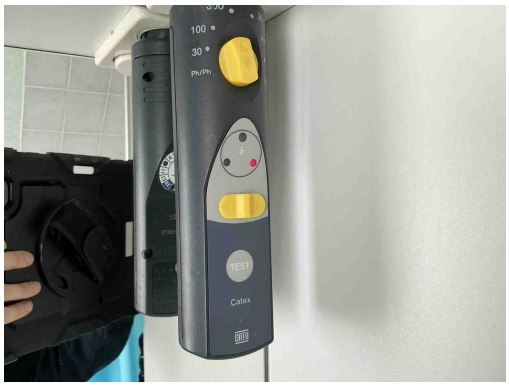
C38 - Het gebruikte kabeltype (snoerkabel) voldoet niet aan de specificaties die van toepassing zijn op voedingsleidingen voor vaste installatie (Boek 1: 1.4.2.1, 5.2.6.2).

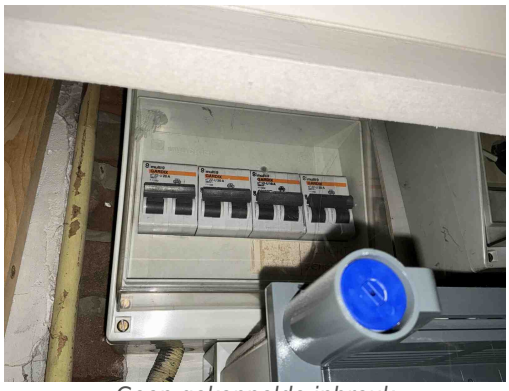
T12 - De contactdozen bezitten geen aangesloten aardingscontact (Boek 1: 4.2.2.3/5.3.5.2).
