Asbestinventarisattest

Wolfputstraat 21, 9041 Gent

Attestnummer : **20261114-000031.000**
Uitgegeven op : **14.11.2026**
Geldig tot : **14.11.2036**

Niet-asbestveilig

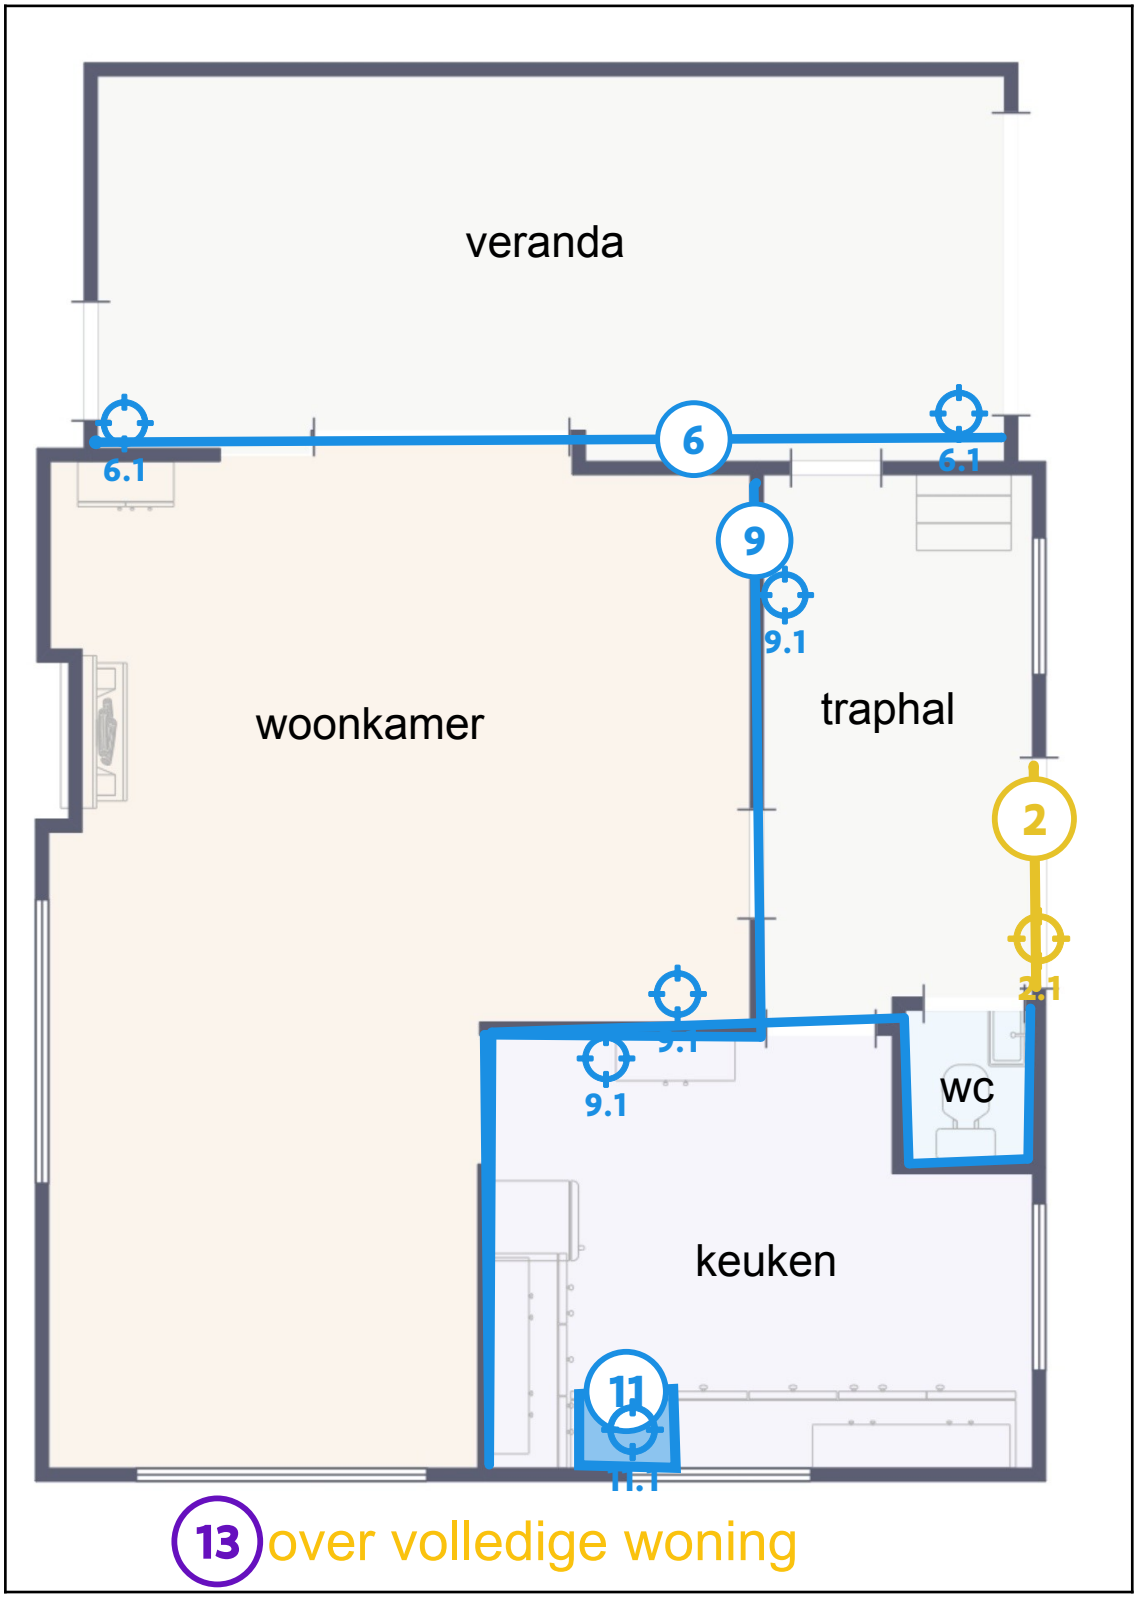
Plan 1.1: grondplan

2. Deurdorpel inkomdeur	Asbestmateriaal	Zorgvuldig beheren
2.1 Code: 2	Puntmonster	-
6. cementering veranda binnen - wanden	Geen asbest	-
6.1 Code: 5	Mengmonster	-
9. Pleisterwerk wanden (gips/kalk)	Geen asbest	-
9.1 Code: 1	Mengmonster	-
11. Anti-dreunplaatje bitumen spoelbak	Geen asbest	-
11.1 Code: 9	Puntmonster	-
13. Afdichtingsmateriaal schrijnwerk - niet asbestverdacht	Overige ruimte of materiaal	-

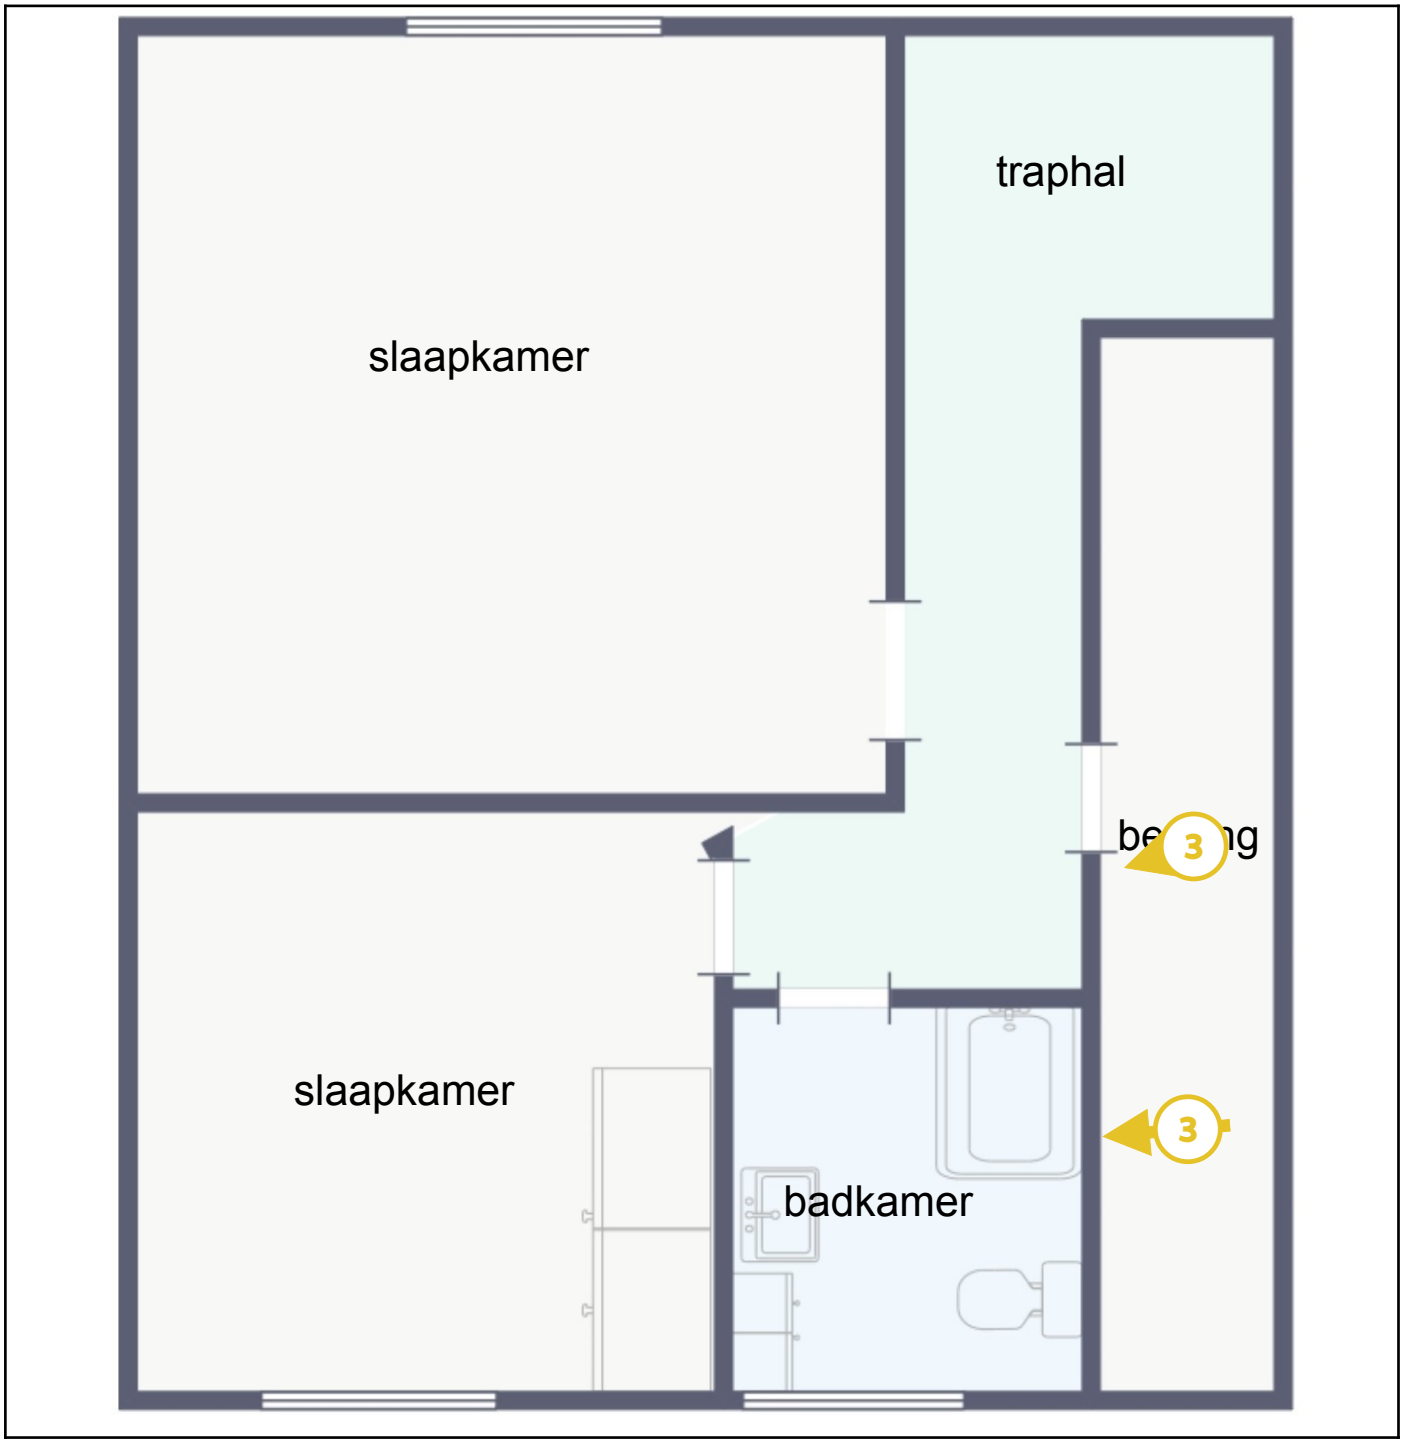
Plan 1.2: eerste

Beschrijving	Type	Actie
3. Bakeliet - schakelaars en stopcontacten	Asbestmateriaal	Zorgvuldig beheren

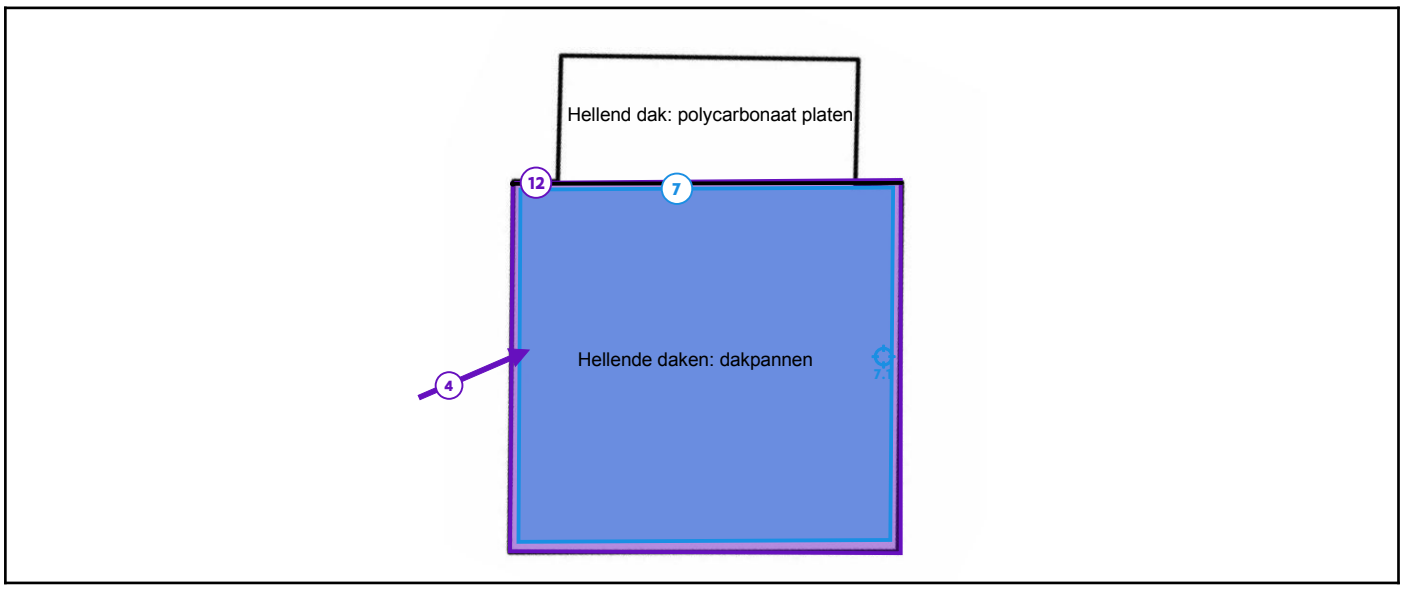
Plan 1.3: dakenplan

Beschrijving	Type	Actie
4. Schouw woning.	Beperking	-
7. bitumen onder dakpannen hellend dak woning.	Geen asbest	-
7.1 Code: 8	Puntmonster	-
12. Dakbedekking woning - dakpannen	Overige ruimte of materiaal	-

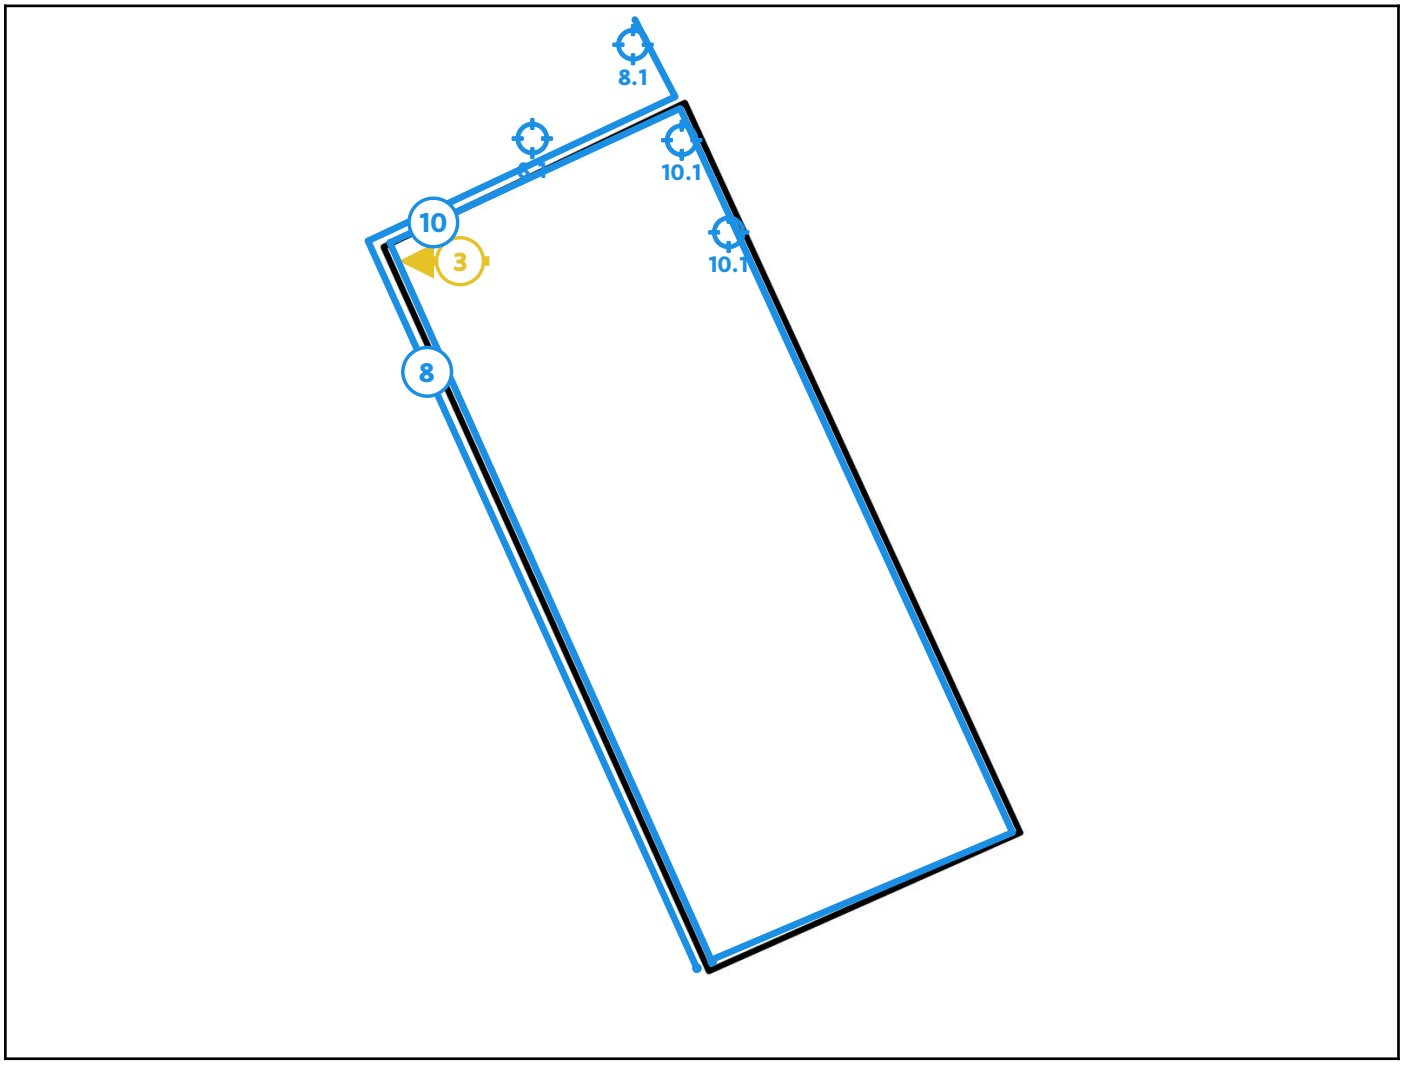
Plan 2.1: grondplan

Beschrijving	Type	Actie
3. Bakeliet - schakelaars en stopcontacten	Asbestmateriaal	Zorgvuldig beheren
8. Cementering buiten	Geen asbest	-
8.1 Code: 6	Mengmonster	-
10. cementering garage binnen - wanden	Geen asbest	-
10.1 Code: 7	Mengmonster	-

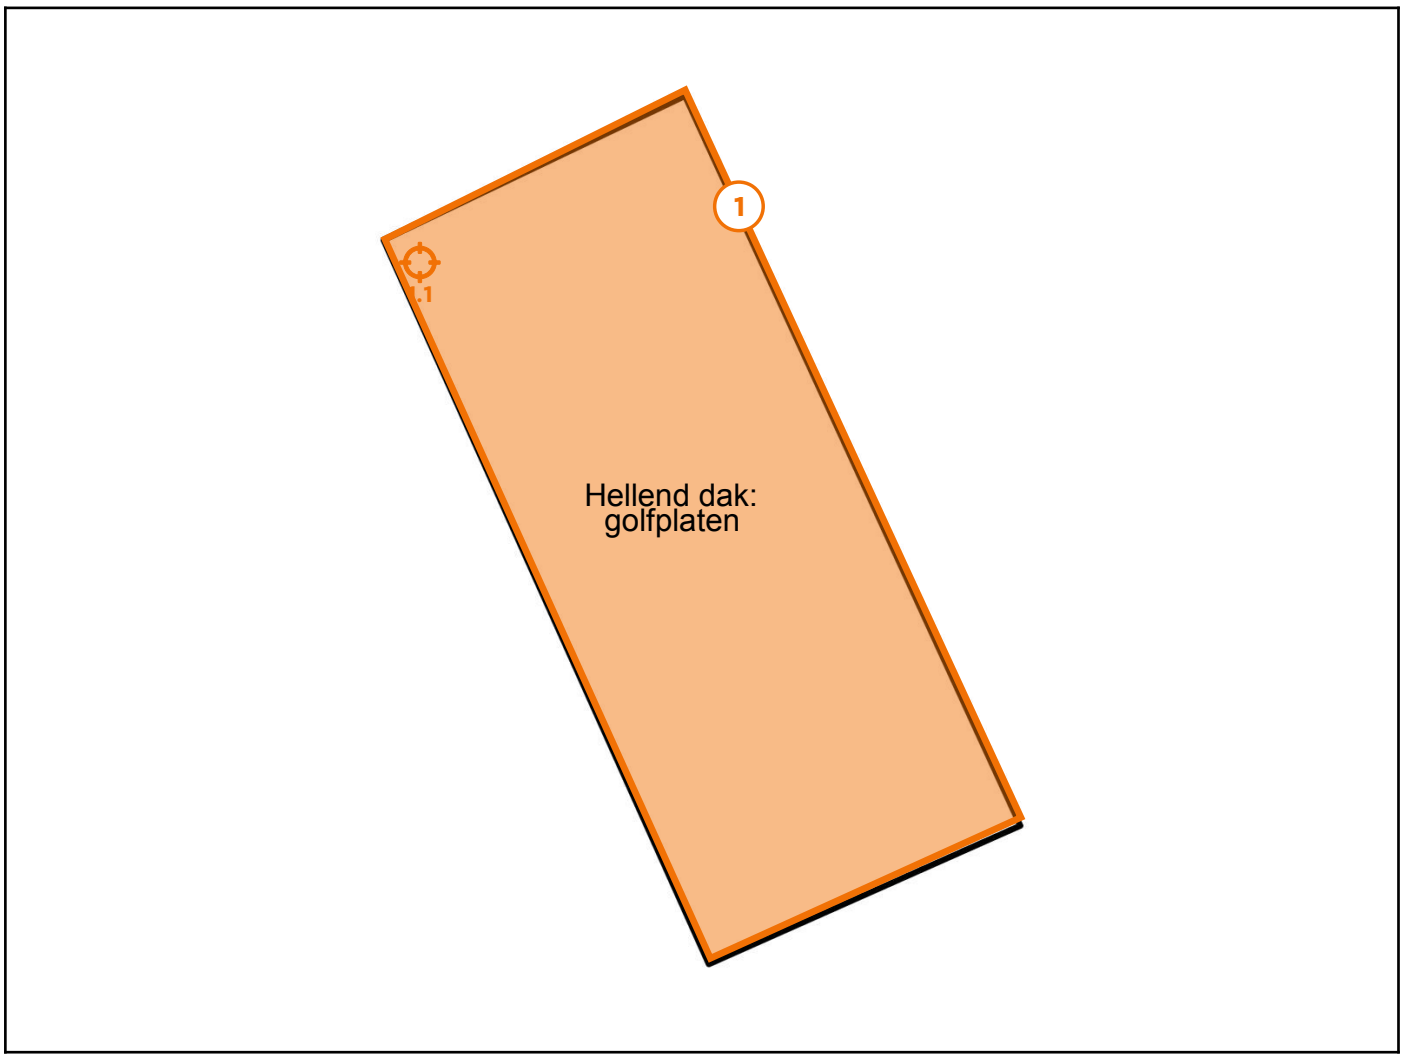
Plan 2.2: dakenplan

Beschrijving	Type	Actie
1. Golfplaten asbestcement garage	Asbestmateriaal	Verwijderen
1.1 Code: 3	Puntmonster	-

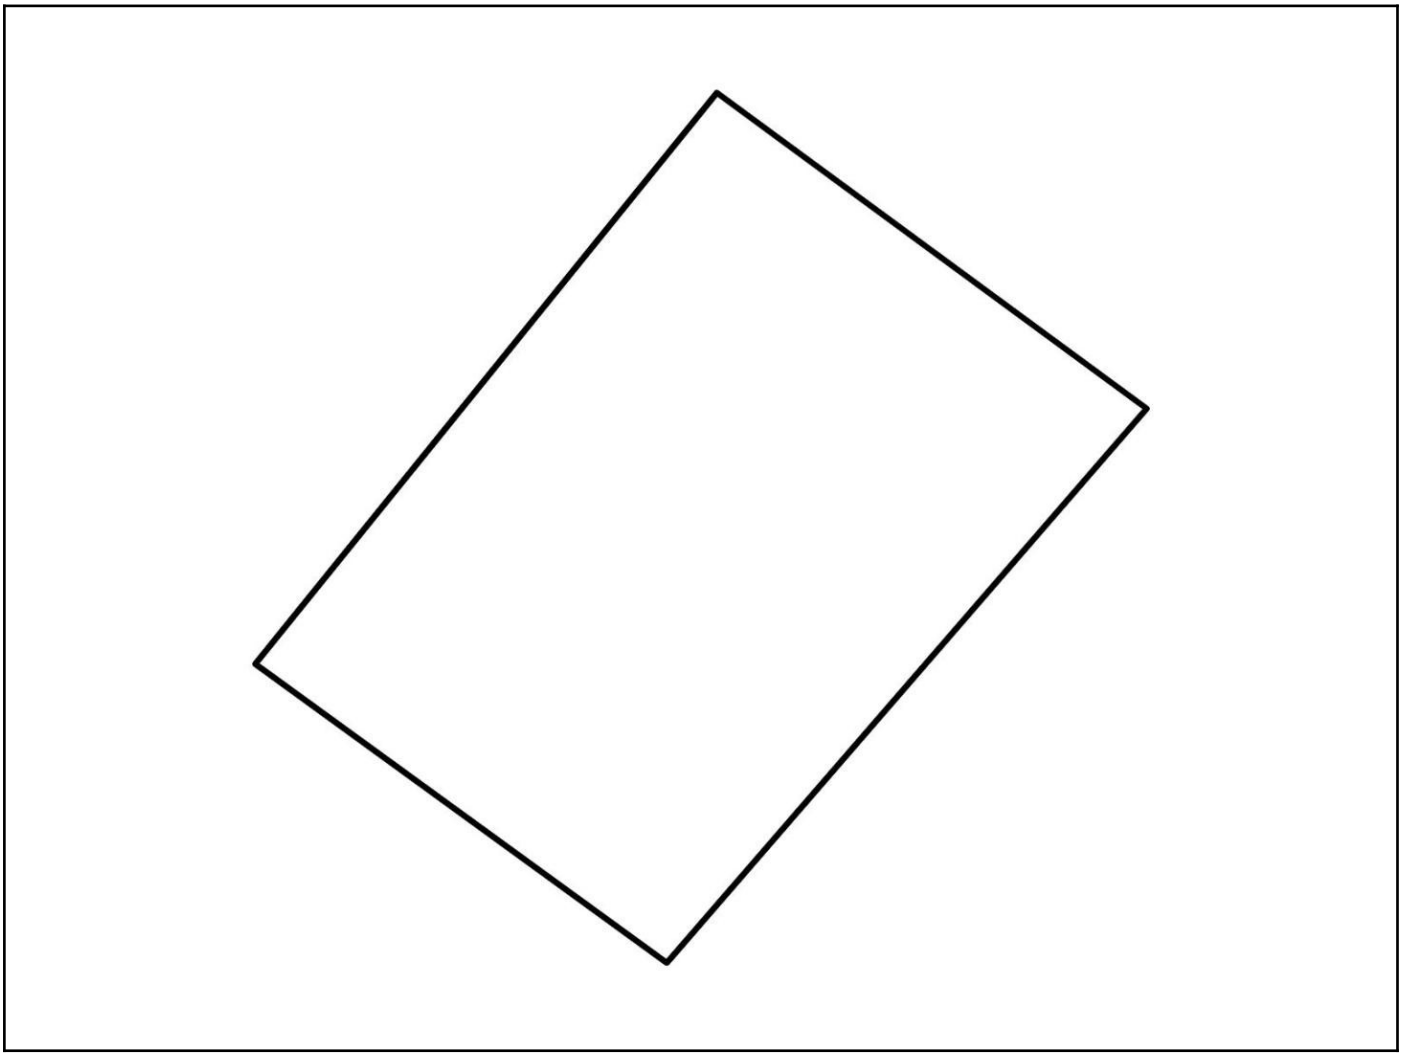
Plan 4.1: grondplan

1 Geen asbest

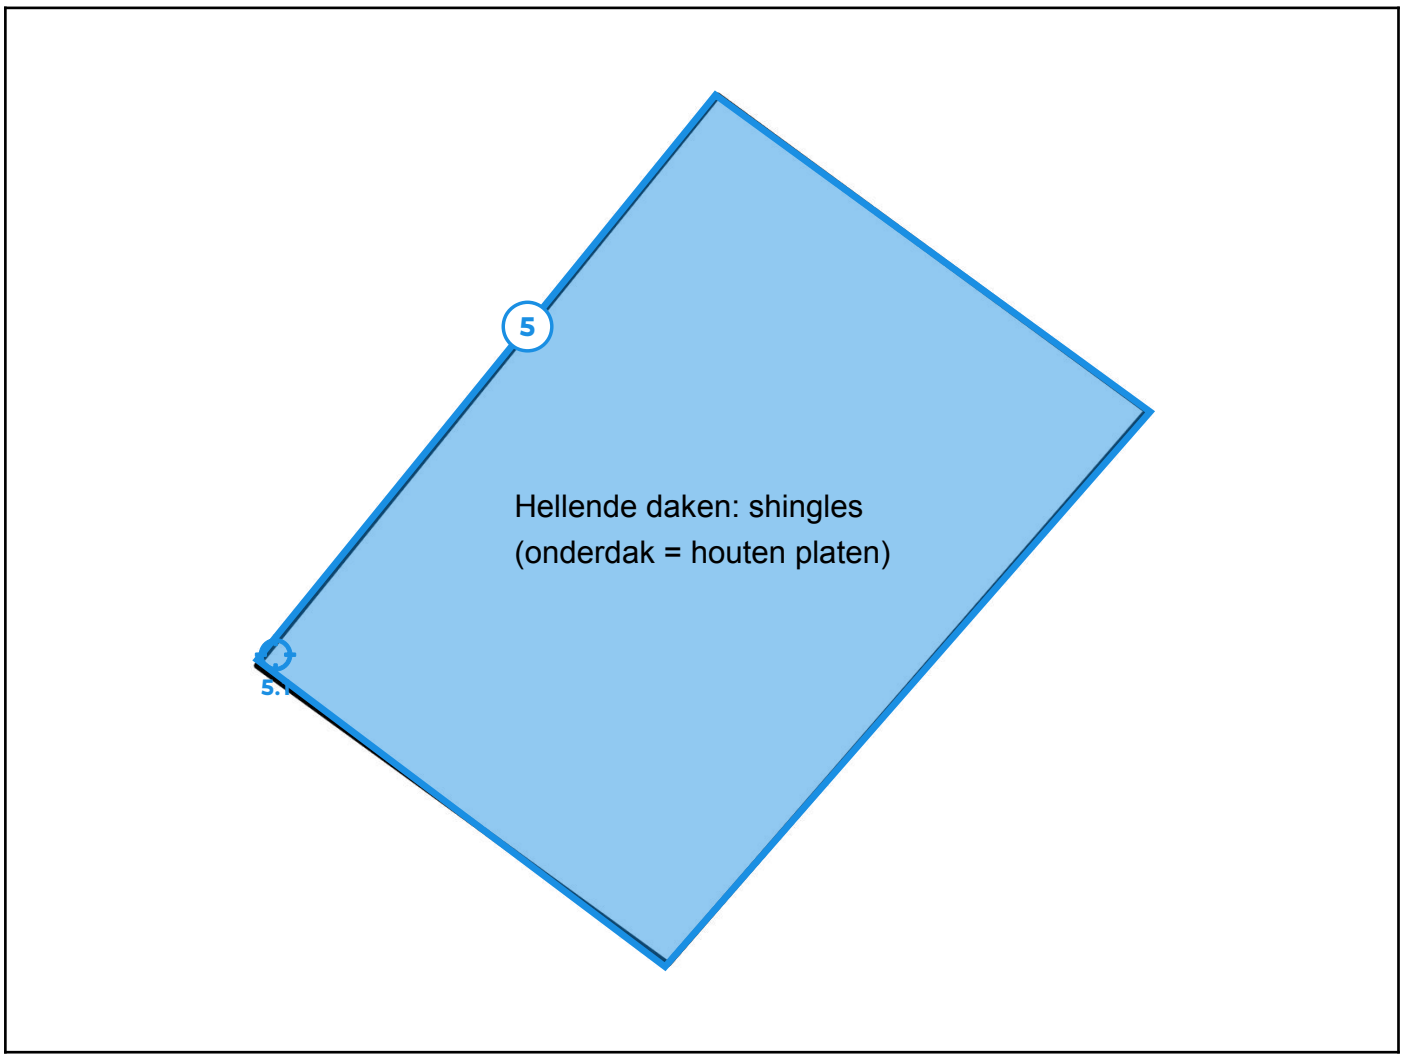
Plan 4.2: dakenplan

Beschrijving	Type	Actie
5. Bitumen shingles tuinhuis - hellend dak	Geen asbest	-
5.1 Code: 4	Puntmonster	-

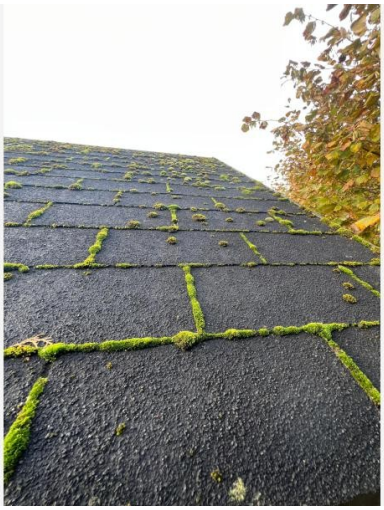
Fiche 5: Bitumen shingles tuinhuis - hellend dak

Geen asbest

#	Type	Referentie	Resultaat
5.1	Puntmonster	4	Geen asbest
