Verslag huishoudelijke elektrische installatie op laagspanning en zeer lage spanning

Referentie: **003-20261116-03**	Datum controle: **16/11/2026**
Keurder: **003**

Eigenaar:	**Onbekend**	EAN-code:	**Onbekend**
Adres installatie:	**Achtenkouterstraat 52, 9040 - Gent**	Nummer teller(s):	**1SAG3200452255**
		Distributienetbeheerder installatie:	**Fluvius**

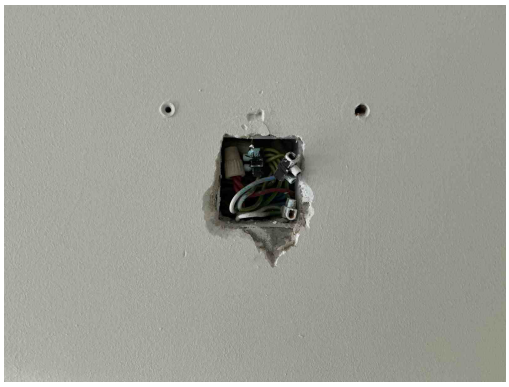
T24 - Het gebruik van elektrische machines of toestellen van klasse 0 en 0I is verboden. (Boek 1, Onderafdeling 4.2.4.3)

C30 - De deksels van de aftakdoos/aftakdozen ontbreken (Boek 1: 4.2.2.1, 5.2.6.1).

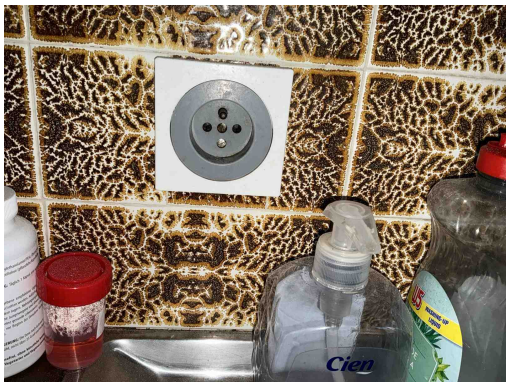
C24 - De afstand tussen de elektrische leiding(en) en niet elektrische leiding(en) is onvoldoende (Boek 1: 5.2.8).

T11 - De contactdozen waarvan de toegekende stroomsterkte maximaal 16A en de toegekende spanning maximaal 250V bedraagt en niet bedoeld zijn voor de voeding van een of meerdere verbruikstoestellen voor een specifiek doel en niet geplaatst zijn in of op schakel- en verdeelborden, beschikken niet of IPXX-D (incl. gemeenschappelijke delen residentieel geheel) (Boek 1: 4.2.2.3/5.3.5.2).
