Asbestinventarisattest

Lelieplaats 39, 2660 Antwerpen

Attestnummer : **20261001-000060.000**
Uitgegeven op : **01.10.2026**
Geldig tot : **01.10.2036**

Asbestveilig (maar niet asbestvrij)

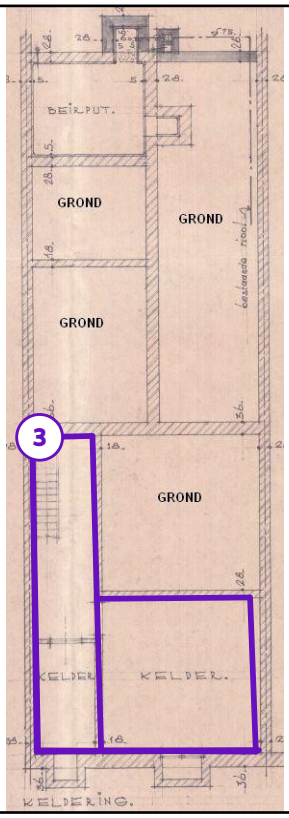
Plan 1.1: Kelder: cementering

Beschrijving	Type	Actie
3. Cementering kelder	Advies	-

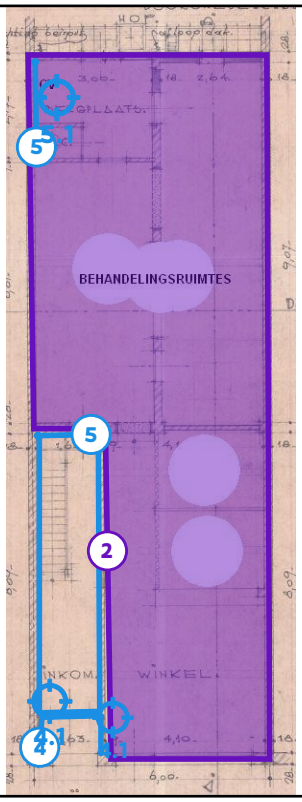
Plan 1.2: GLV: cementering-valse plafonds-pleister wanden

Beschrijving	Type	Actie
2. Valse plafonds	Advies	-
4. Cementering inkomsas	Geen asbest	-
4.1 Code: MM04	Mengmonster	-
5. Pleisterwerk wanden	Geen asbest	-
5.1 Code: MM01	Mengmonster	-

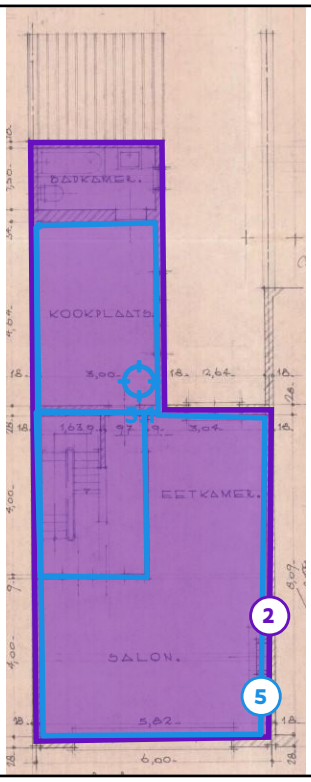
Plan 1.3: 1V: pleister wanden-valse plafonds

Beschrijving	Type	Actie
2. Valse plafonds	Advies	-
5. Pleisterwerk wanden	Geen asbest	-
5.1 Code: MM01	Mengmonster	-

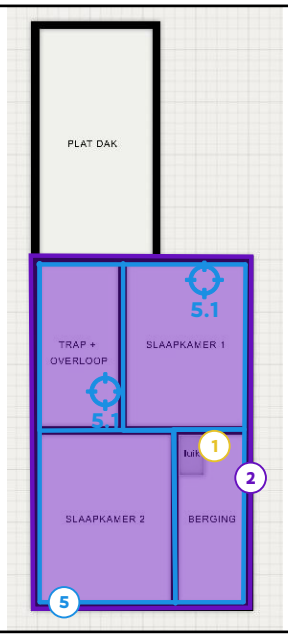
Plan 1.4: 2V: bakeliet-valse plafonds-pleister wanden

Beschrijving	Type	Actie
1. Bakeliet schakelaar	Asbestmateriaal	Zorgvuldig beheren
2. Valse plafonds	Advies	-
5. Pleisterwerk wanden	Geen asbest	-
5.1 Code: MM01	Mengmonster	-

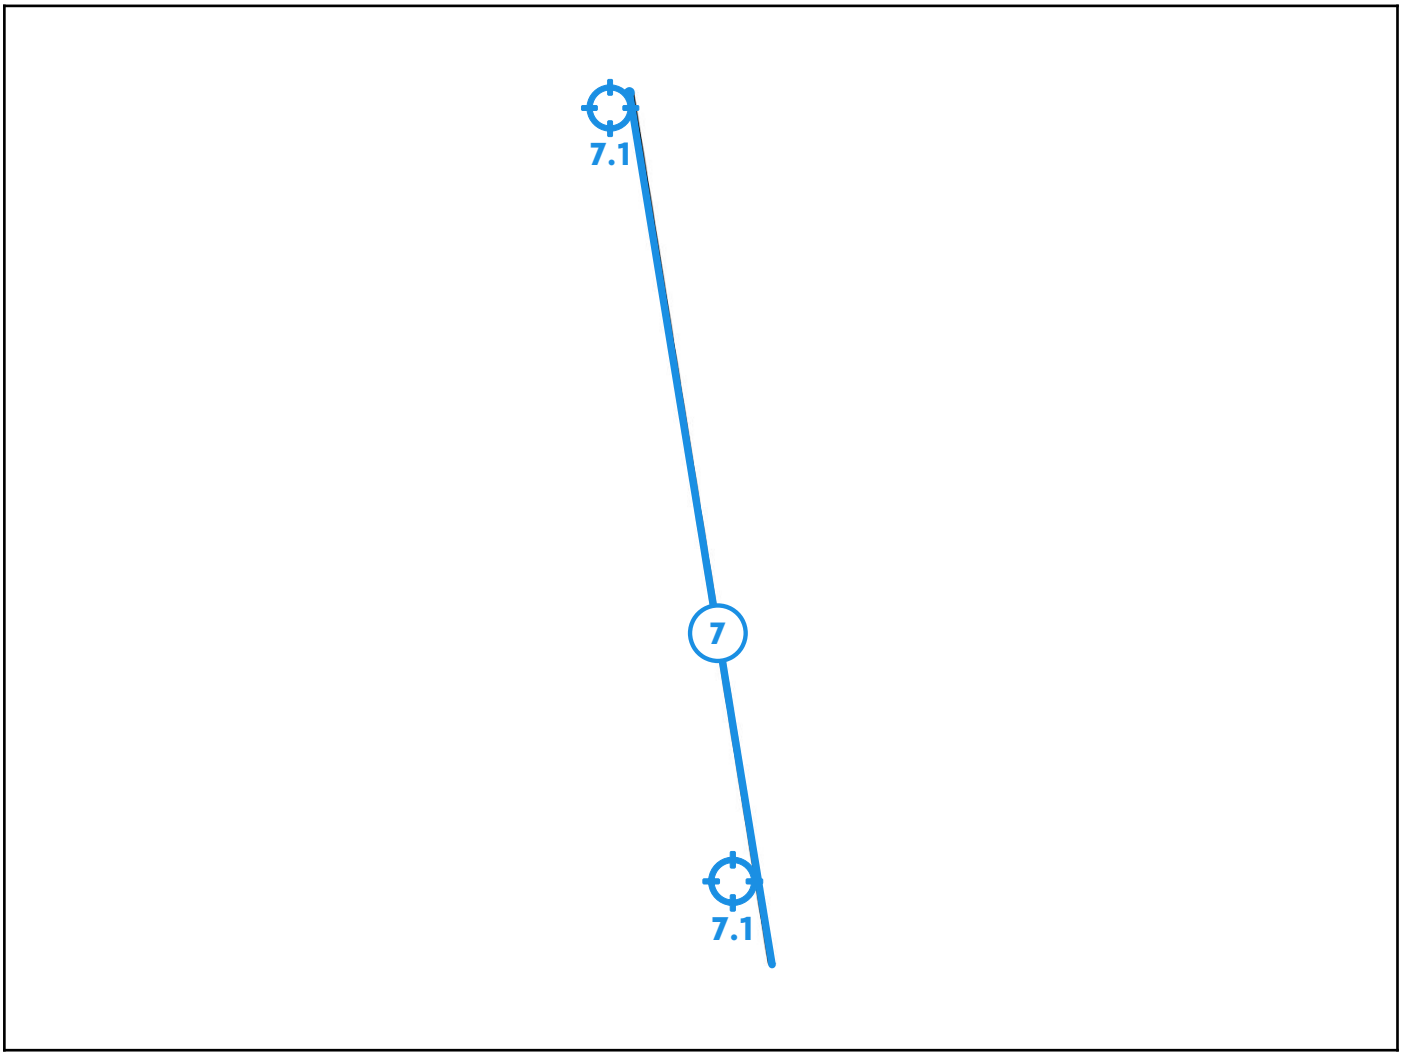
Plan 2.1: Tuinmuur plan: cementering

Beschrijving	Type	Actie
7. Cementering tuinmuur	Geen asbest	-
7.1 Code: MM03	Mengmonster	-

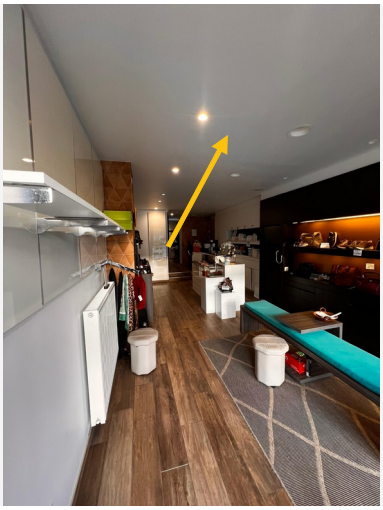
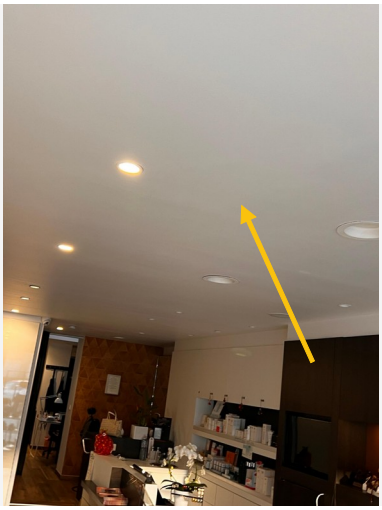
Fiche 2: Valse plafonds

In alle ruimtes zijn valse plafonds in Gyproc, in metaal of in hout geplaatst. Deze toepassingen zijn niet-asbestverdacht. In het kader van het niet destructief onderzoek konden eventuele onderliggende lagen niet geïnspecteerd worden.

Basis voor advies	De asbestdeskundige beoordeelt het materiaal als niet-asbestverdacht.

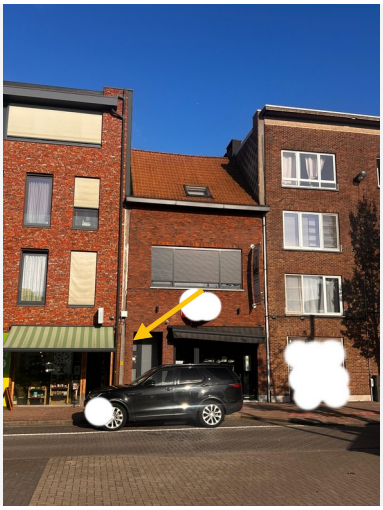
Fiche 4: Cementering inkomsas

Geen asbest

#	Type	Referentie	Resultaat
4.1	Mengmonster	MM04	Geen asbest

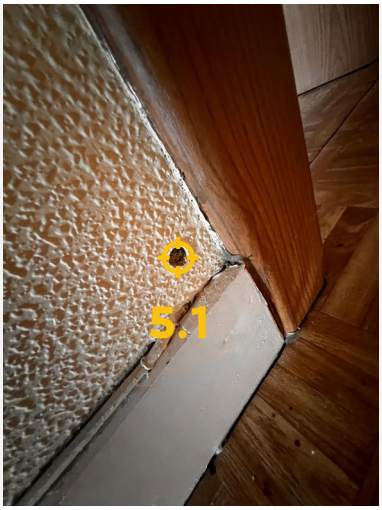
Fiche 5: Pleisterwerk wanden

Geen asbest

#	Type	Referentie	Resultaat
5.1	Mengmonster	MM01	Geen asbest

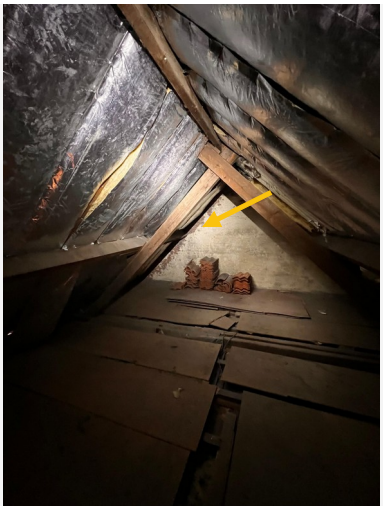
Fiche 6: Cementering wanden zolder

Geen asbest

#	Type	Referentie	Resultaat
6.1	Mengmonster	MM02	Geen asbest

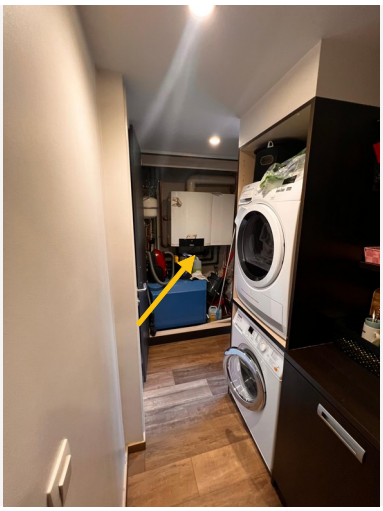
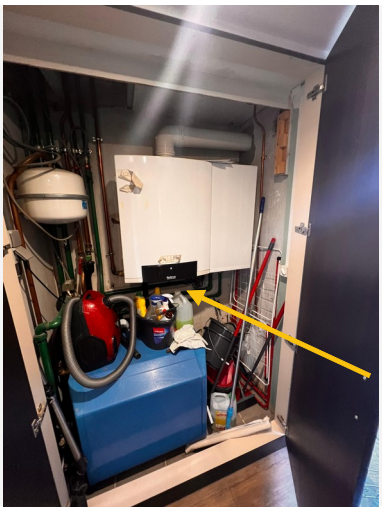
Fiche 11: Materialen aan de stookketel	Uit de ketelkenplaat van de ketel Buderus Logamax Plus GB142 kunnen we afleiden dat het productiejaar 2008 betreft. Omwille van het bouwjaar (na 2000) kunnen de toepassingen (dichtingen) in het toestel als niet-asbestverdacht worden beschouwd. Ook rond de stookketel bevinden zich geen asbestverdachte materialen.	-
Fiche 12: Materialen van rookgaskanalen	Het waarneembare deel van de rookgasafvoer is niet-asbestverdacht .	-
Fiche 13: Dakbedekking hellend dak	De dakbedekking van de woning bestaat uit niet-asbestverdachte dakpannen.	-
