Asbestinventarisattest

Blindestraat 1, 2000 Antwerpen

Attestnummer : **20260913-000030.000**
Uitgegeven op : **13.09.2026**
Geldig tot : **13.09.2036**

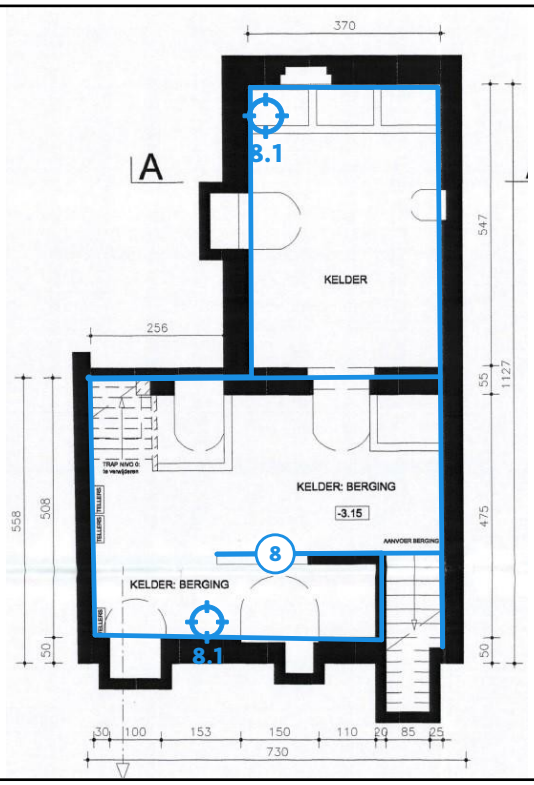
Plan 1.1: Kelder: cementering

Beschrijving	Type	Actie
8. Cementering kelder	Geen asbest	-
8.1 Code: MM04	Mengmonster	-

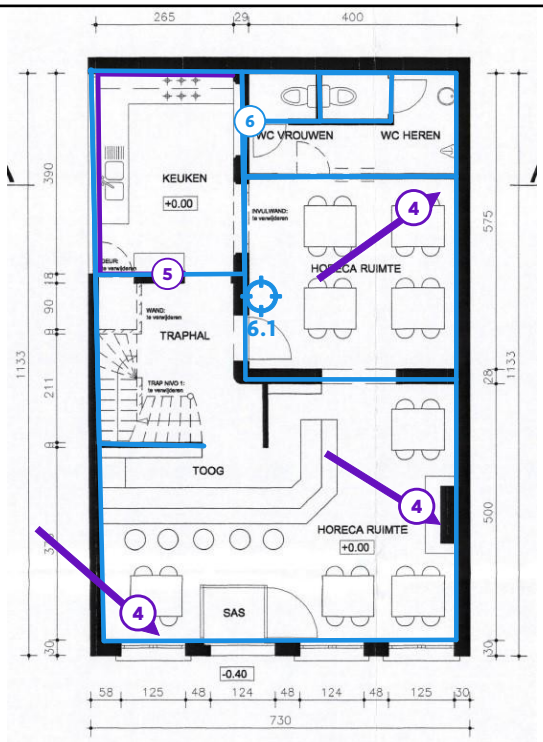
Plan 1.2: GLV: tegellijm-pleister wanden-ruimteverwarming

Beschrijving	Type	Actie
4. Ruimteverwarming restaurant	Advies	-
5. Tegellijm achter faiencetegels	Advies	-
6. Cementgebonden pleisterwerk wanden	Geen asbest	-
6.1 Code: MM02	Mengmonster	-

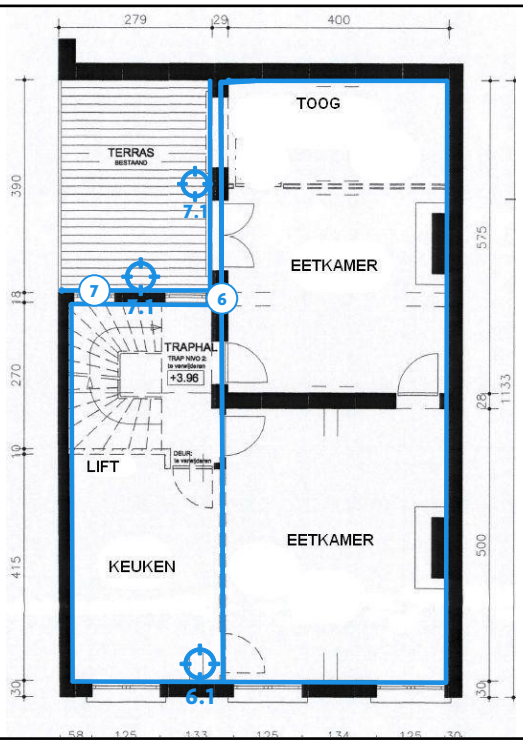
Plan 1.3: 1V: cementering-pleister wanden

Beschrijving	Type	Actie
6. Cementgebonden pleisterwerk wanden	Geen asbest	-
6.1 Code: MM02	Mengmonster	-
7. Cementering gevels terras	Geen asbest	-
7.1 Code: MM03	Mengmonster	-

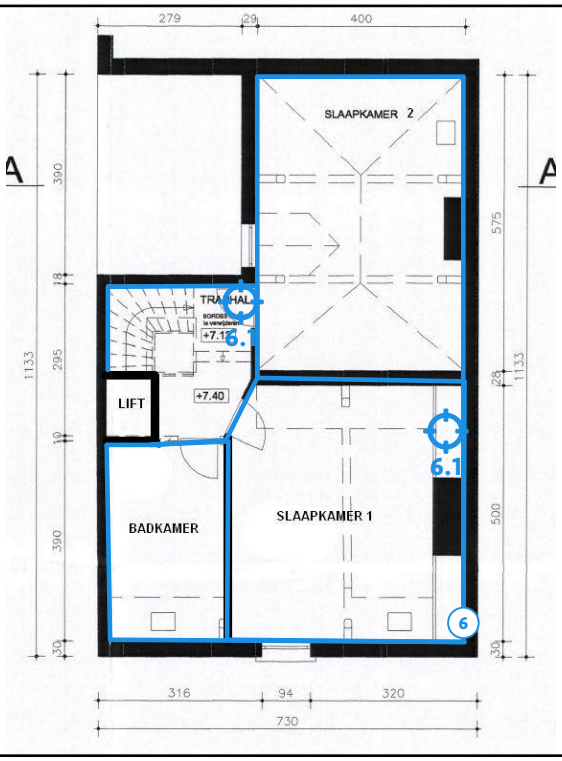
Plan 1.4: 2V: pleister wanden

Beschrijving	Type	Actie
6. Cementgebonden pleisterwerk wanden	Geen asbest	-
6.1 Code: MM02	Mengmonster	-

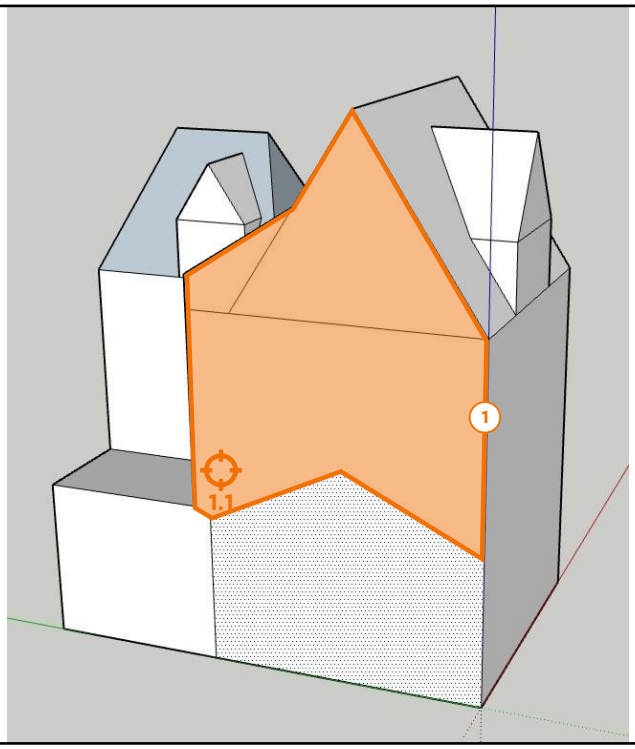
Plan 1.5: 3D-model links: leien

Beschrijving	Type	Actie
1. Linkerzijgevel met leien	Asbestmateriaal	Verwijderen
1.1 Code: PM01	Puntmonster	-

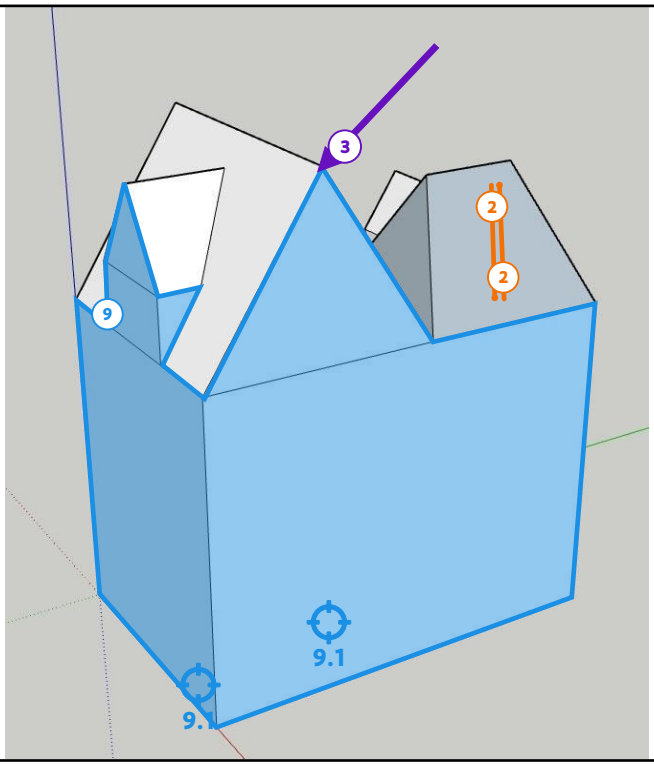
Plan 1.6: 3D-model rechts: afvoer-cementering-schouw

Beschrijving	Type	Actie
2. Rookgasafvoerbuizen schouw	Asbestmateriaal	Verwijderen
3. Schouwen: mogelijk onderliggende asbestverdachte doorvoeren	Beperking	-
9. Cementering buitengevels	Geen asbest	-
9.1 Code: MM05	Mengmonster	-

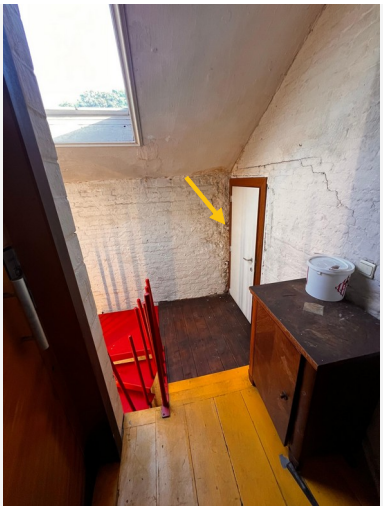
Fiche 6: Cementgebonden pleisterwerk wanden

Geen asbest

#	Type	Referentie	Resultaat
6.1	Mengmonster	MM02	Geen asbest

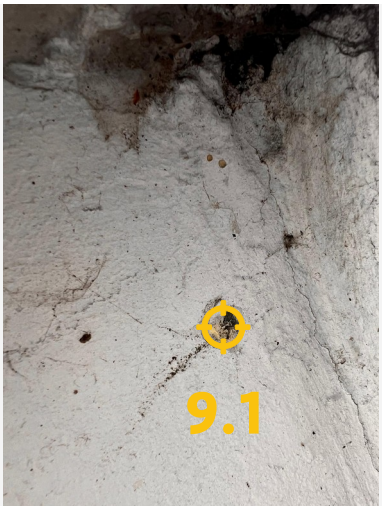
Fiche 9: Cementering buitengevels

Geen asbest

#	Type	Referentie	Resultaat
9.1	Mengmonster	MM05	Geen asbest

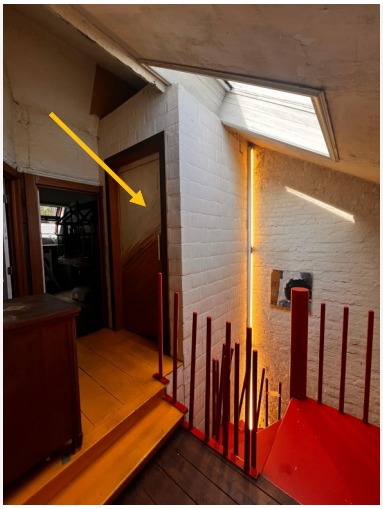
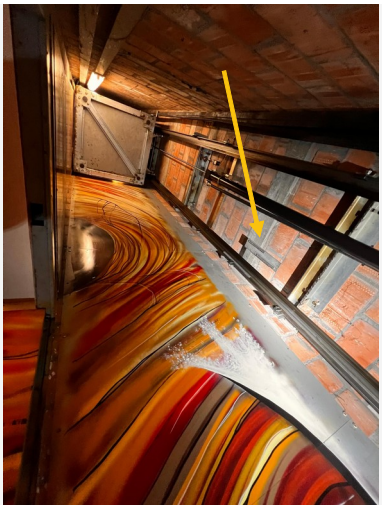
Beschrijving	Notitie	Terug te vinden op plannen
Fiche 10: Materialen m.b.t. de liftinfrastructuur	Het productiejaar van de huislift van het type DomusLift met installatienummer OV991162546 is 2005. Noch de liftkooi, noch de liftschacht zijn asbestverdacht.	-
Fiche 11: Materialen aan de stookketel	Uit de ketelkenplaat van de ketel Viessman Vitopend 100 kunnen we afleiden dat het productiejaar 2005 betreft. Omwille van het bouwjaar (na 2000) kunnen de toepassingen (dichtingen) in het toestel als niet-asbestverdacht worden beschouwd. Ook rond de stookketel bevinden zich geen asbestverdachte materialen.	-
Fiche 12: Dakbedekking	De dakbedekking van de handelswoning bestaat uit niet-asbestverdachte dakpannen.	-
Fiche 13: Materialen onder de dakbedekking	Tijdens de inspectie naar een mogelijk asbestverdacht onderdak stellen wij bij het optillen van een aantal dakpannen vast dat er geen asbestverdacht onderdak aanwezig is. De dakpannen werden op één plaats opgetild vanuit een veluxraam aan de voorzijde van de woning.	-
