Asbestinventarisattest

Lambrechtshoekenlaan 26/102, 2170 Antwerpen

Attestnummer : **20261013-000143.000**
Uitgegeven op : **13.10.2026**
Geldig tot : **Onbeperkt** (tenzij de toestand wijzigt)

Zone 1: Appartement bus 102

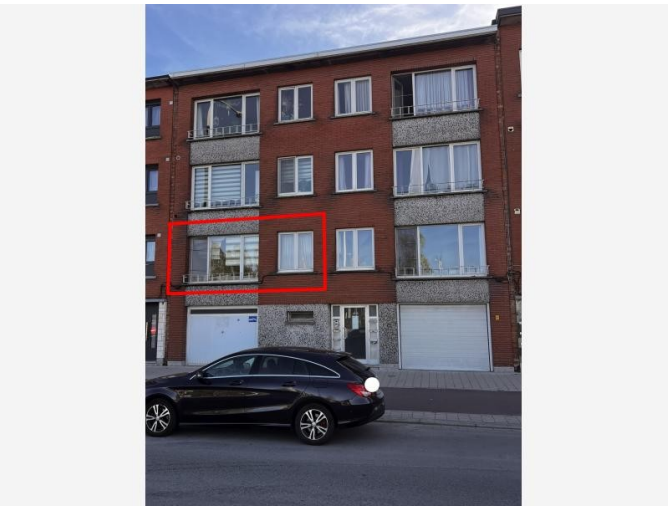
Tijdens de inspectie vastgesteld:

0 Asbestmaterialen

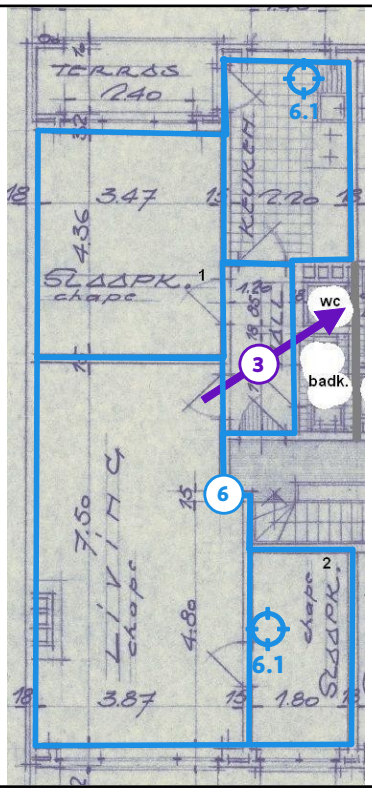
Plan 1.1: Plan: afvoer-pleister wanden

Beschrijving	Type	Actie
3. Afvoer toilet	Advies	-
6. Pleisterwerk wanden	Geen asbest	-
6.1 Code: MM02	Mengmonster	-

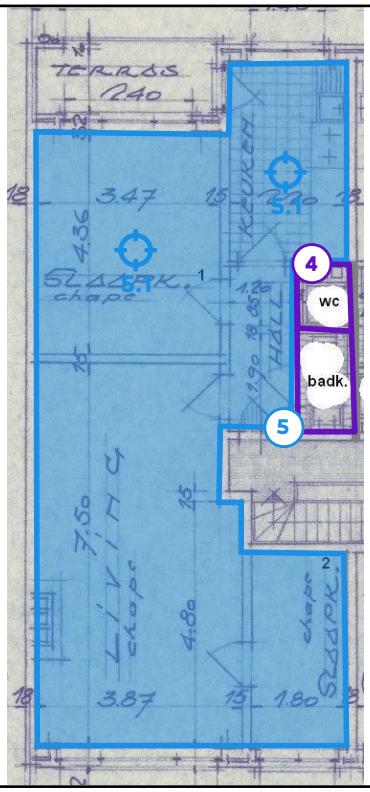
Plan 1.2: Plan: pleister plafonds-tegellijm

Beschrijving	Type	Actie
4. Tegellijm achter faiencetegels	Advies	-
5. Pleisterwerk plafonds	Geen asbest	-
5.1 Code: MM01	Mengmonster	-

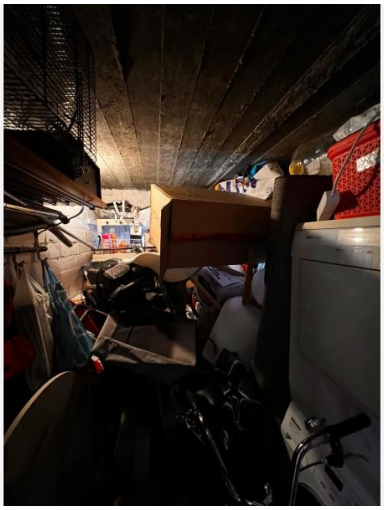
Fiche 1: Kelderberging (voorraadkelder 1)

Informatie over een niet-asbestverdacht materiaal

De privatieve kelderberging "voorraadkelder 1" hoort overeenkomstig de akte bij het appartement bus 102.

Basis voor advies	De asbestdeskundige beoordeelt het materiaal als niet-asbestverdacht.

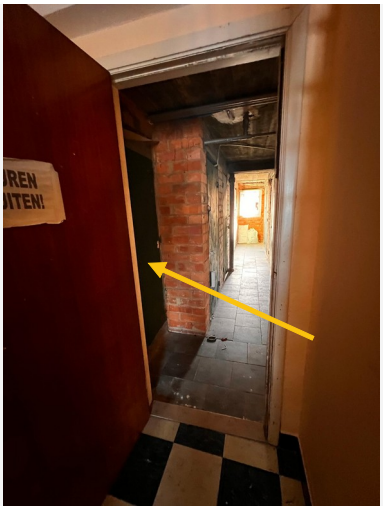
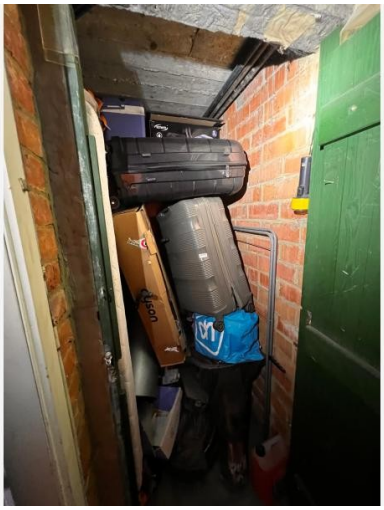
Fiche 2: Kelderberging (kolenkelder 1)

Informatie over een niet-asbestverdacht materiaal

De privatieve kelderberging "kolenkelder 1" hoort overeenkomstig de akte bij het appartement bus 102.

Basis voor advies	De asbestdeskundige beoordeelt het materiaal als niet-asbestverdacht.

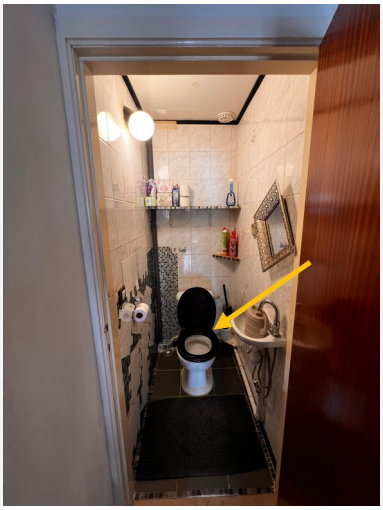
Fiche 3: Afvoer toilet

Informatie over een niet-asbestverdacht materiaal

De afvoer van het toilet is niet-asbestverdacht voor wat betreft het zichtbare gedeelte. In het kader van het niet destructief onderzoek konden eventuele onder- of bovenliggende elementen niet geïnspecteerd worden.

Basis voor advies	De asbestdeskundige beoordeelt het materiaal als niet-asbestverdacht.

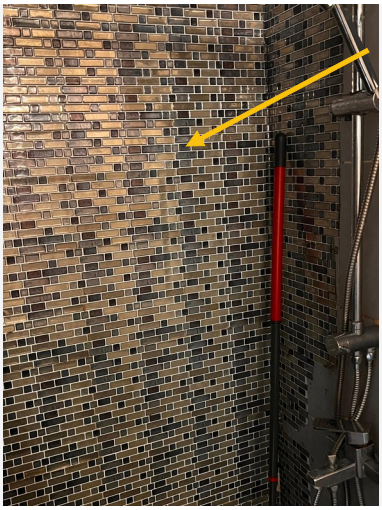
Fiche 4: Tegellijm achter faiencetegels

Informatie over een materiaal dat de asbestdeskundige niet kan waarnemen of vaststellen

Binnenwanden in het toilet en in de badkamer afgewerkt met een intacte laag faiencetegels zonder zichtbare beschadigingen. Inspectie van de onderliggende lijmlaag is niet mogelijk zonder uitbreiding naar een destructief onderzoek.

Basis voor advies	Beoordeling op basis van expertise, zonder een vaststelling door de asbestdeskundige.

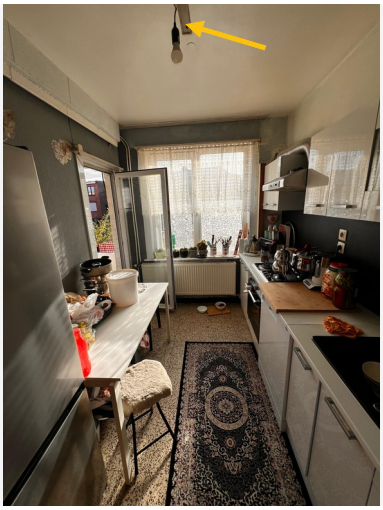
Fiche 5: Pleisterwerk plafonds

Geen asbest

#	Type	Referentie	Resultaat
5.1	Mengmonster	MM01	Geen asbest

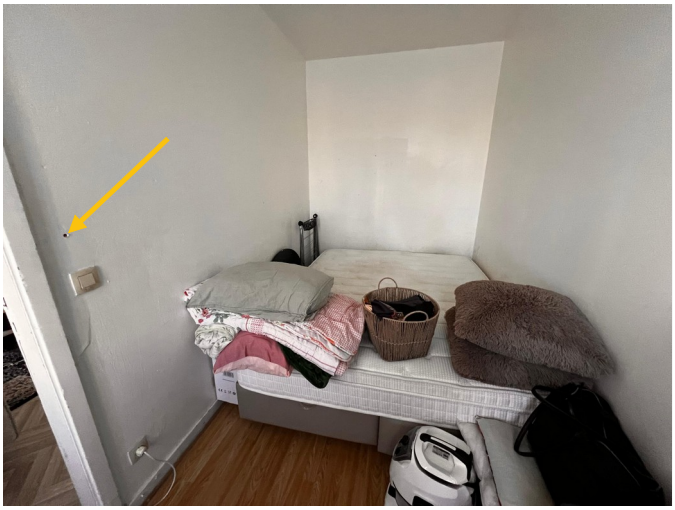
Fiche 6: Pleisterwerk wanden

Geen asbest

#	Type	Referentie	Resultaat
6.1	Mengmonster	MM02	Geen asbest

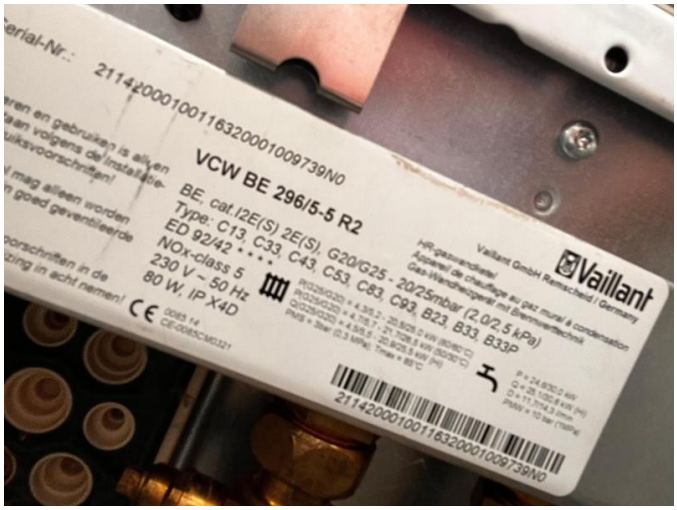
Beschrijving	Notitie	Terug te vinden op plannen
Fiche 7: Afdichtingsmateriaal aan schrijnwerk	Geen verdachte mastieken waar te nemen tijdens de inspectie naar de afdichting van het schrijnwerk. In het kader van het niet destructief onderzoek konden eventuele onderliggende lagen niet geïnspecteerd worden.	-
Fiche 8: Materialen aan de stookketel	Uit de ketelkenplaat van de ketel Vaillant Ecotec Plus VCW VE 296/5-5 kunnen we afleiden dat het productiejaar 2014 betreft. Omwille van het bouwjaar (na 2000) kunnen de toepassingen (dichtingen) in het toestel als niet-asbestverdacht worden beschouwd. Ook rond de stookketel bevinden zich geen asbestverdachte materialen.	-
Fiche 9: Materialen van rookgaskanalen	Het waarneembare deel van de rookgasafvoer is niet-asbestverdacht .	-
