Asbestinventarisattest

Cleydaellaan 15, 2630 Aartselaar

Attestnummer : **20260706-000346.000**
Uitgegeven op : **06.07.2026**
Geldig tot : **Onbeperkt** (tenzij de toestand wijzigt)

Asbestveilig (maar mogelijk niet asbestvrij)

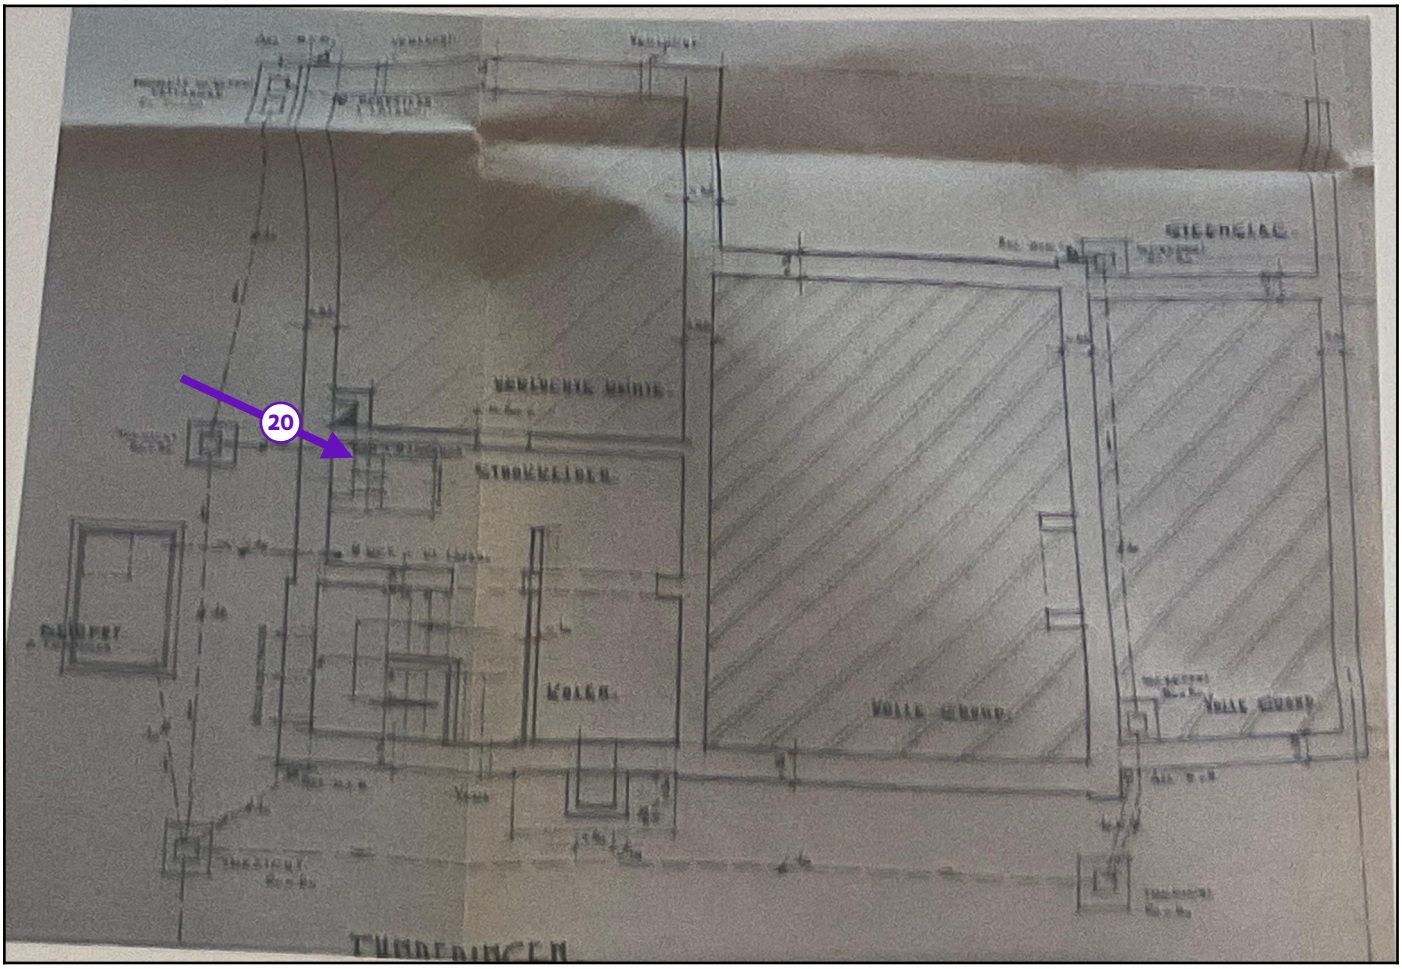
Plan 1.1: Kelder muren

Beschrijving	Type	Actie
20. Geen leidingisolatie aanwezig	Overige ruimte of materiaal	-

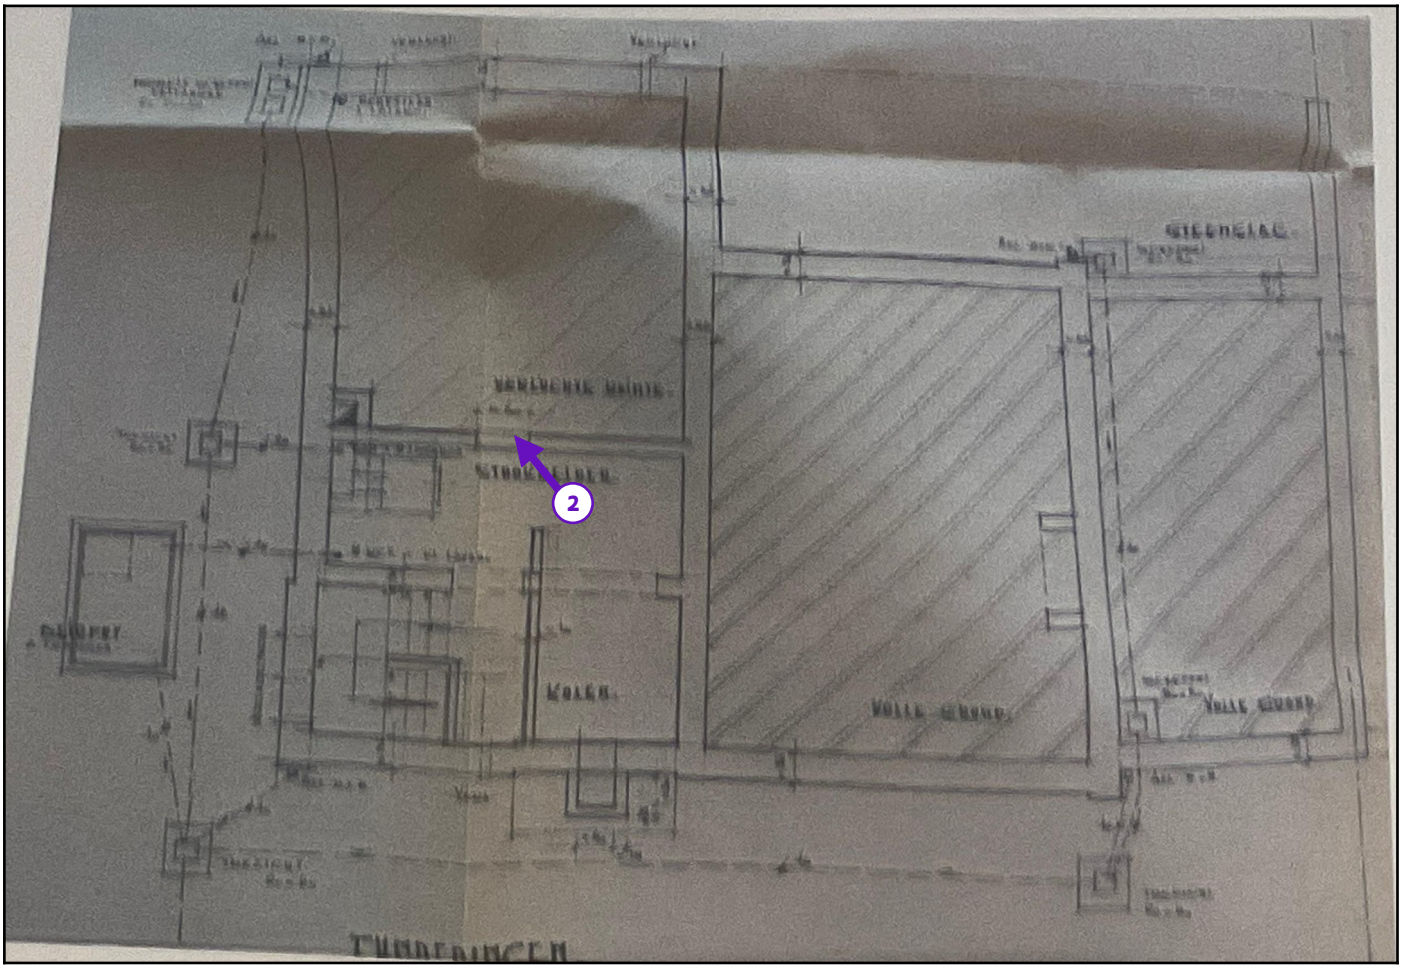
Plan 1.2: Kelder plafonds

Beschrijving	Type	Actie
2. kruipkelder niet inspecteerbaar	Beperking	-

Reden: Het onderzoek kan niet uitgevoerd worden binnen de bepalingen van de Welzijnswet

Uitleg van de asbestdeskundige: kruipkelder is lager dan 1,5 meter, waardoor deze als niet toegankelijk wordt beschouwd volgens de bepaling van de Welzijnswet

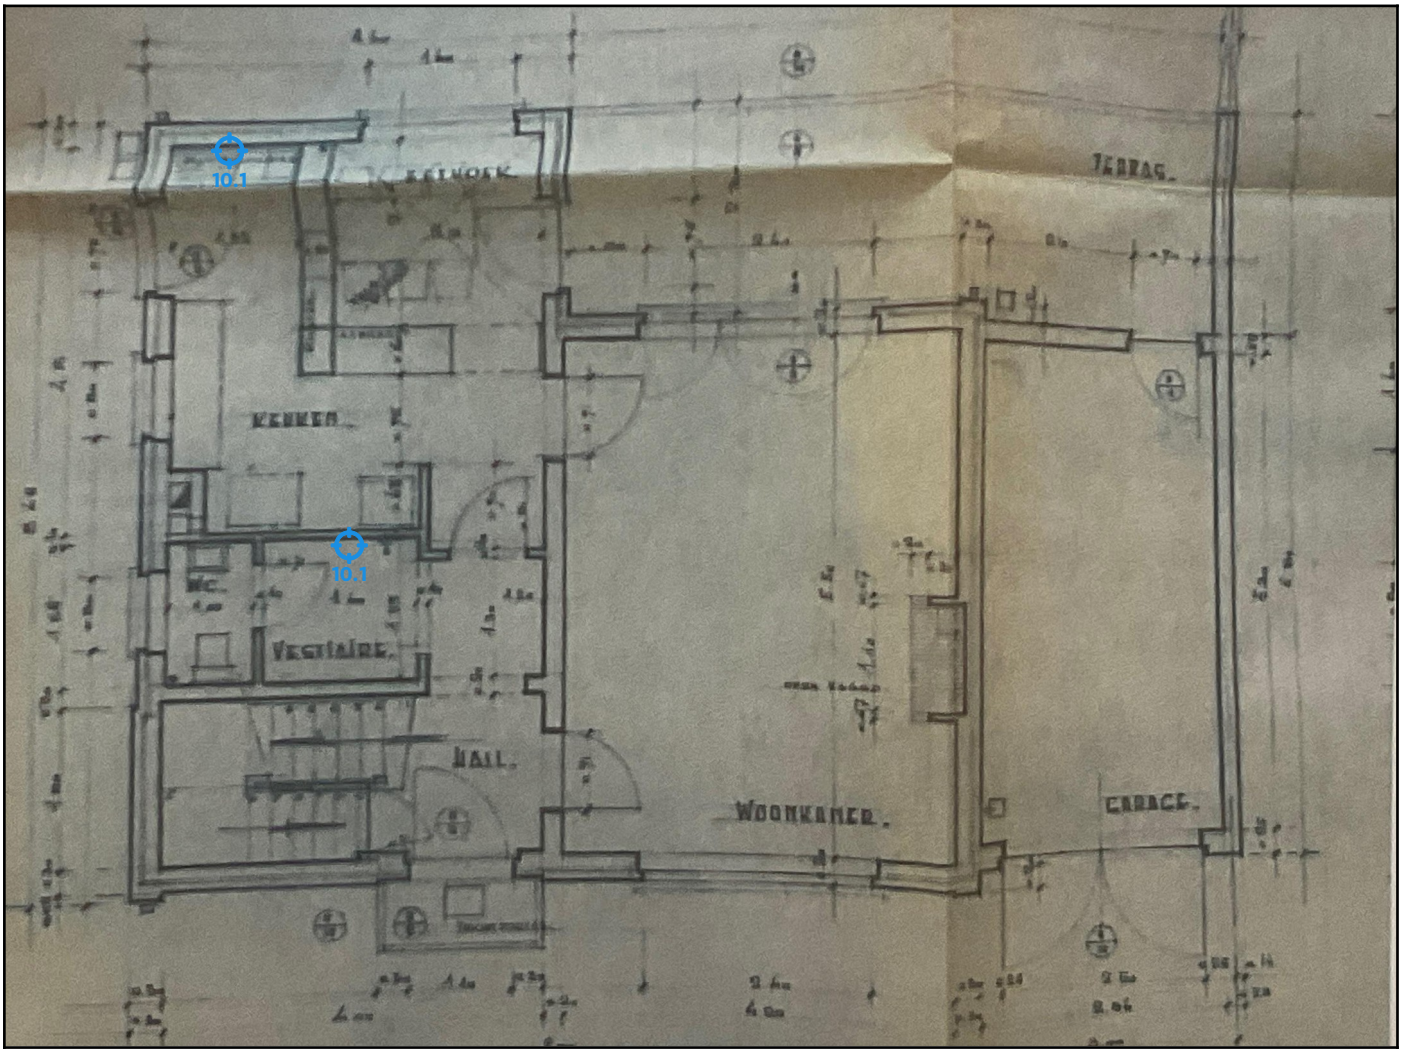
Plan 1.3: Gelijkvloers zonder veranda plafonds

Beschrijving	Type	Actie
10. bepleistering plafonds	Geen asbest	-
10.1 Code: 0/p	Mengmonster	-

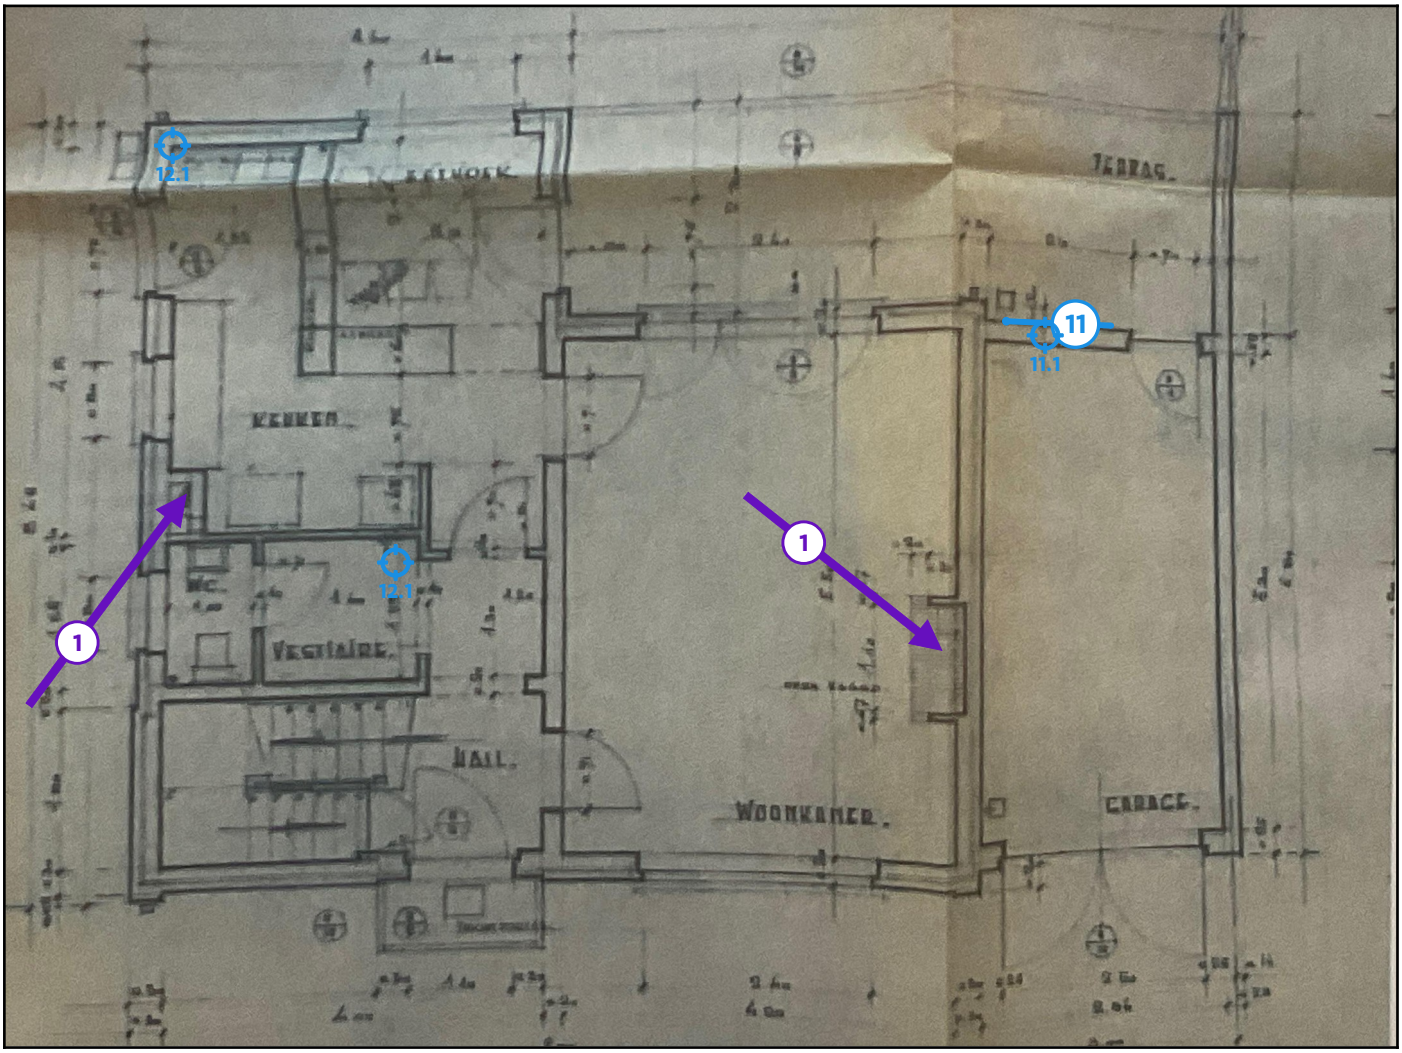
Plan 1.4: Gelijkvloers zonder veranda muren

Beschrijving	Type	Actie
1. Rookgaskanaal niet zichtbaar	Beperking	-
11. kit tussen glas en raamprofiel living	Geen asbest	-
11.1 Code: Kit living	Puntmonster	-
12. bepleistering muren	Geen asbest	-
12.1 Code: 0/m	Mengmonster	-

Uitleg van de asbestdeskundige: het rookgaskanaal is geen volledige inspectie op kunnen gebeuren vanwege niet volledig zichtbaar.

Mogelijk kan er aan asbest toepassing in dit kanaal zitten, dit kan bv een vezelcement buis zijn, warmte isolatie op bepaalde delen, verborgen roetluiken, brandkleppen, vermiculite isolatie met asbest bijgevoegd.

Hou hiermee rekening bij werken aan de schouw, draag hierbij voldoende PBM's.

Bij twijfel over een nieuw aangetroffen materiaal dient men hiervoor een deskundige te raadplegen om zo uit te sluiten is dit materiaal asbest verdacht is of niet.

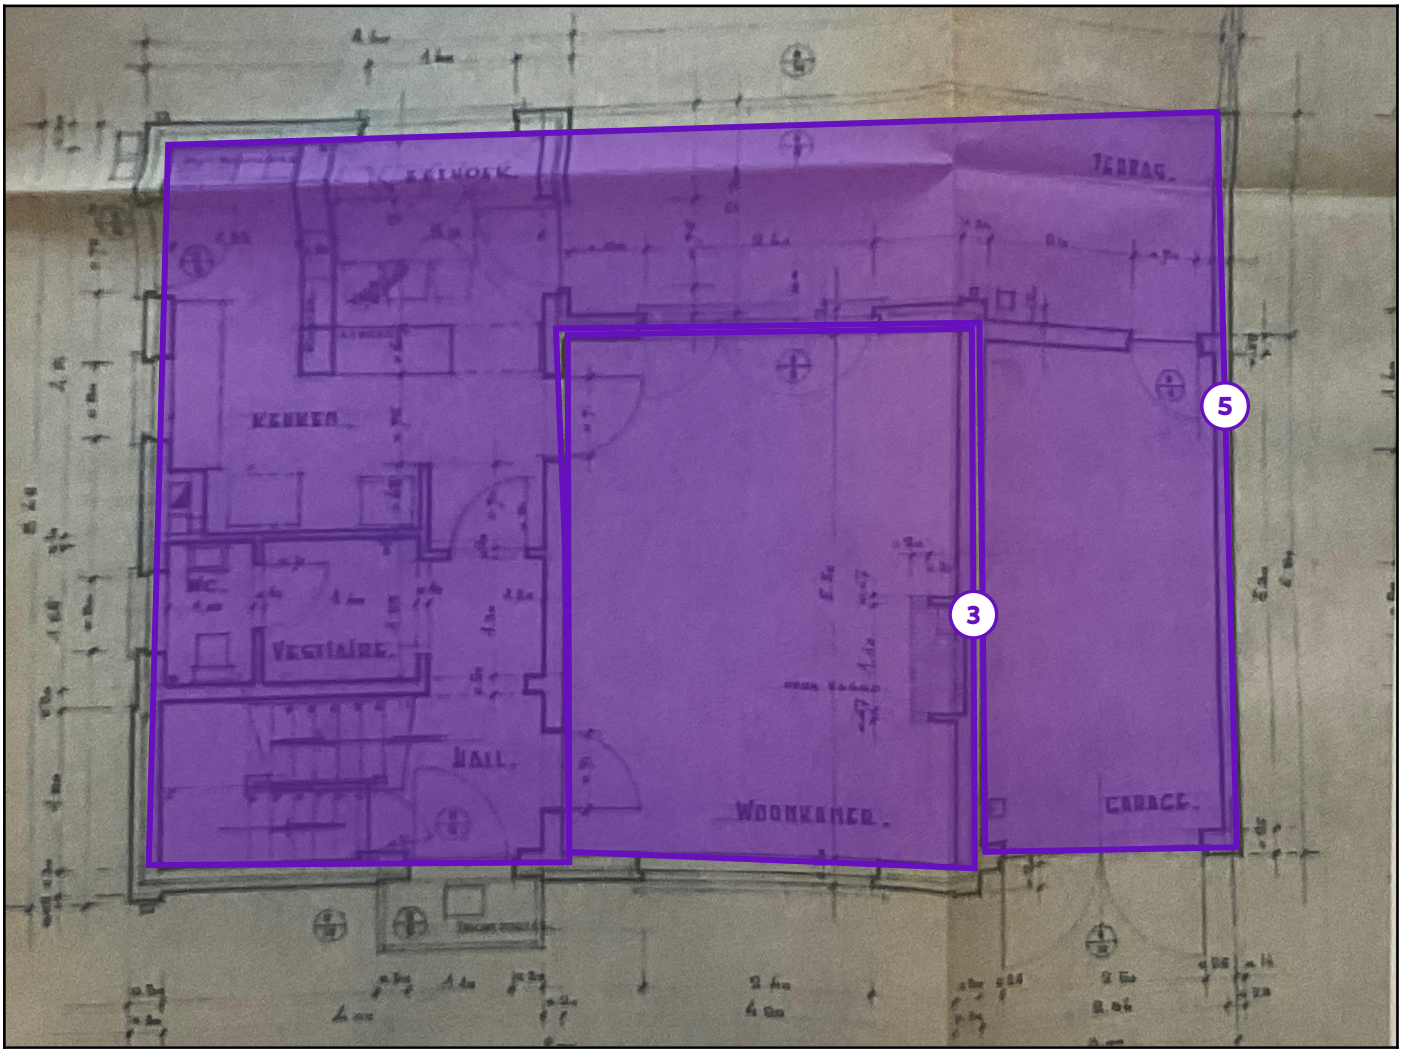
Plan 1.5: Gelijkvloers zonder veranda vloeren

Beschrijving	Type	Actie
3. Parket vloer	Advies	-
5. lijmlaag tegels	Advies	-

Parket vloer is niet asbest verdacht, de deskundige kan geen uitspraak doen over de materialen onder de parket.

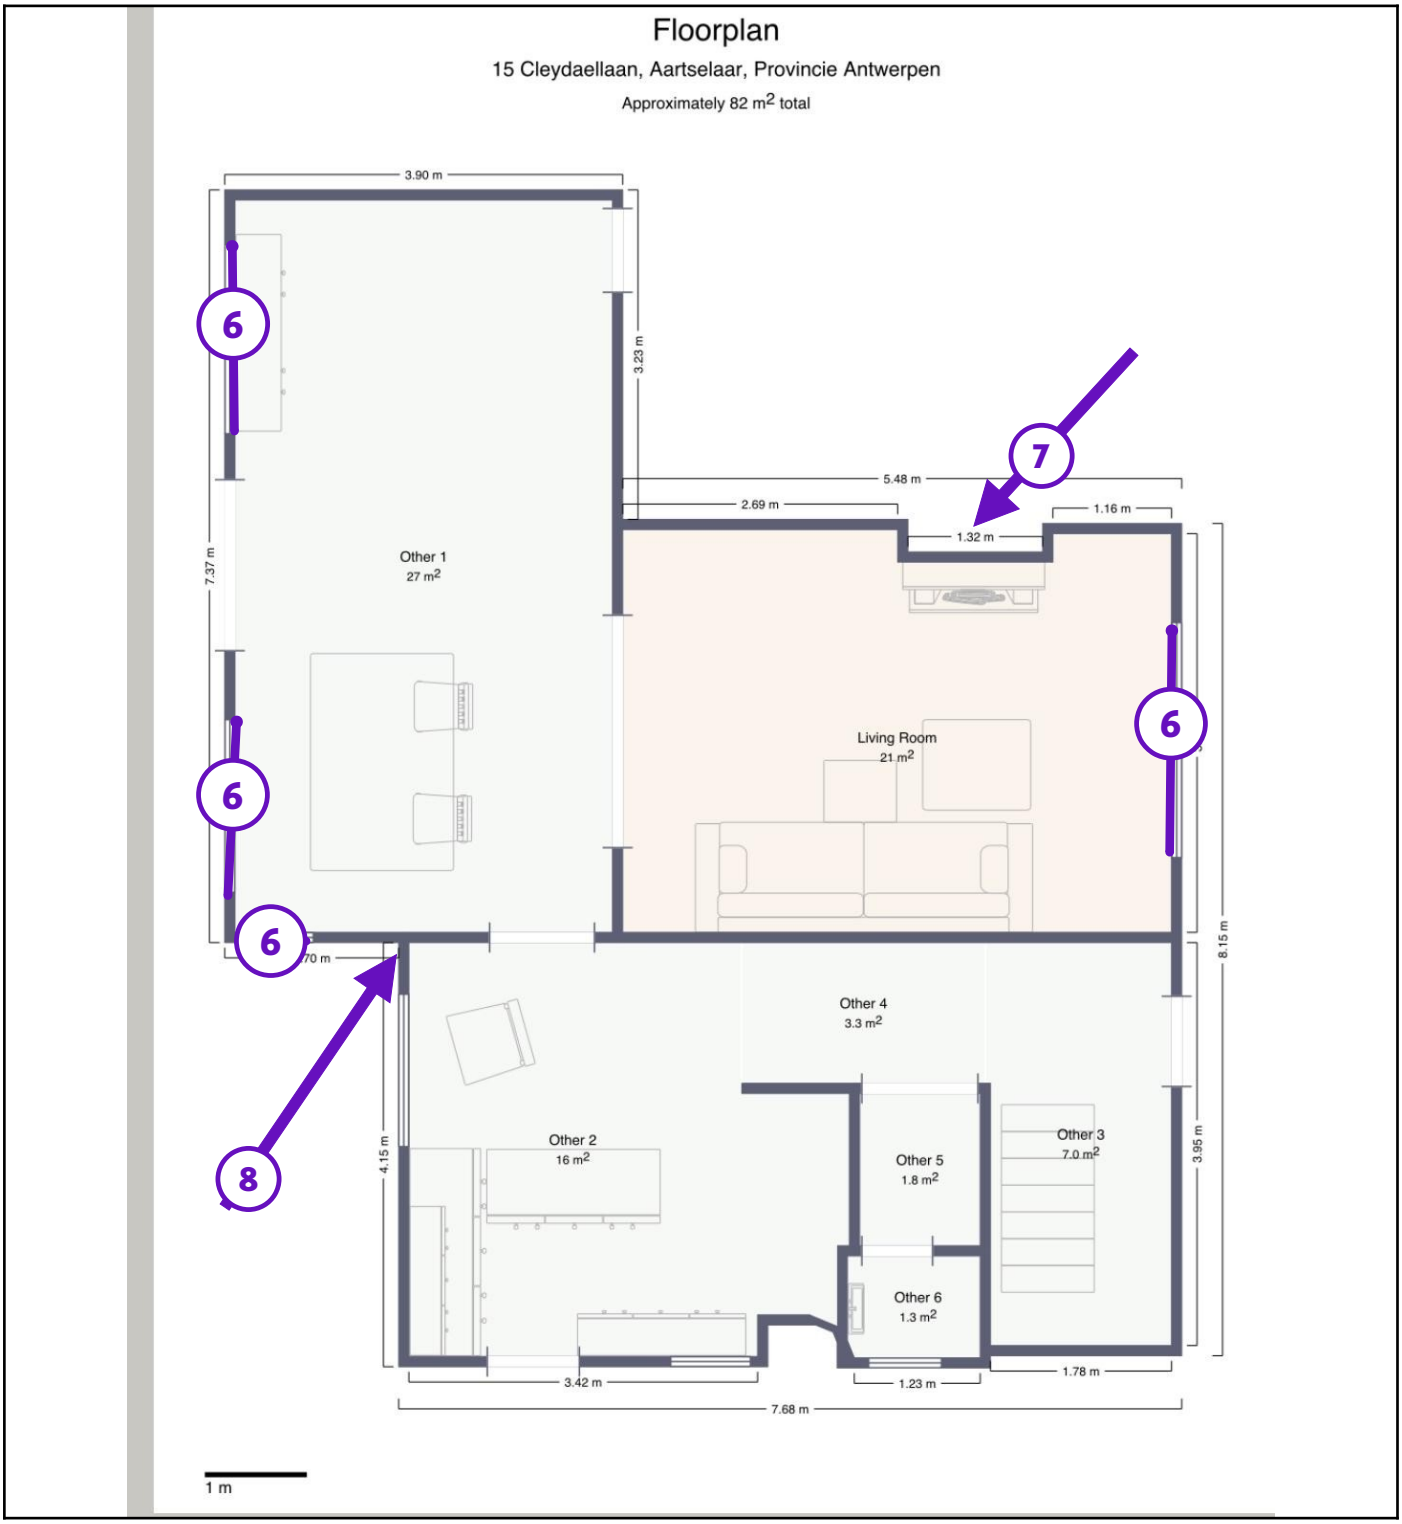
Plan 1.6: Gelijkvloers met veranda muren

Beschrijving	Type	Actie
6. dorpels in natuur- of composietsteen	Advies	-

7. kachelkoord niet asbest verdacht	Advies	-
8. Auditief onderzoek	Advies	-

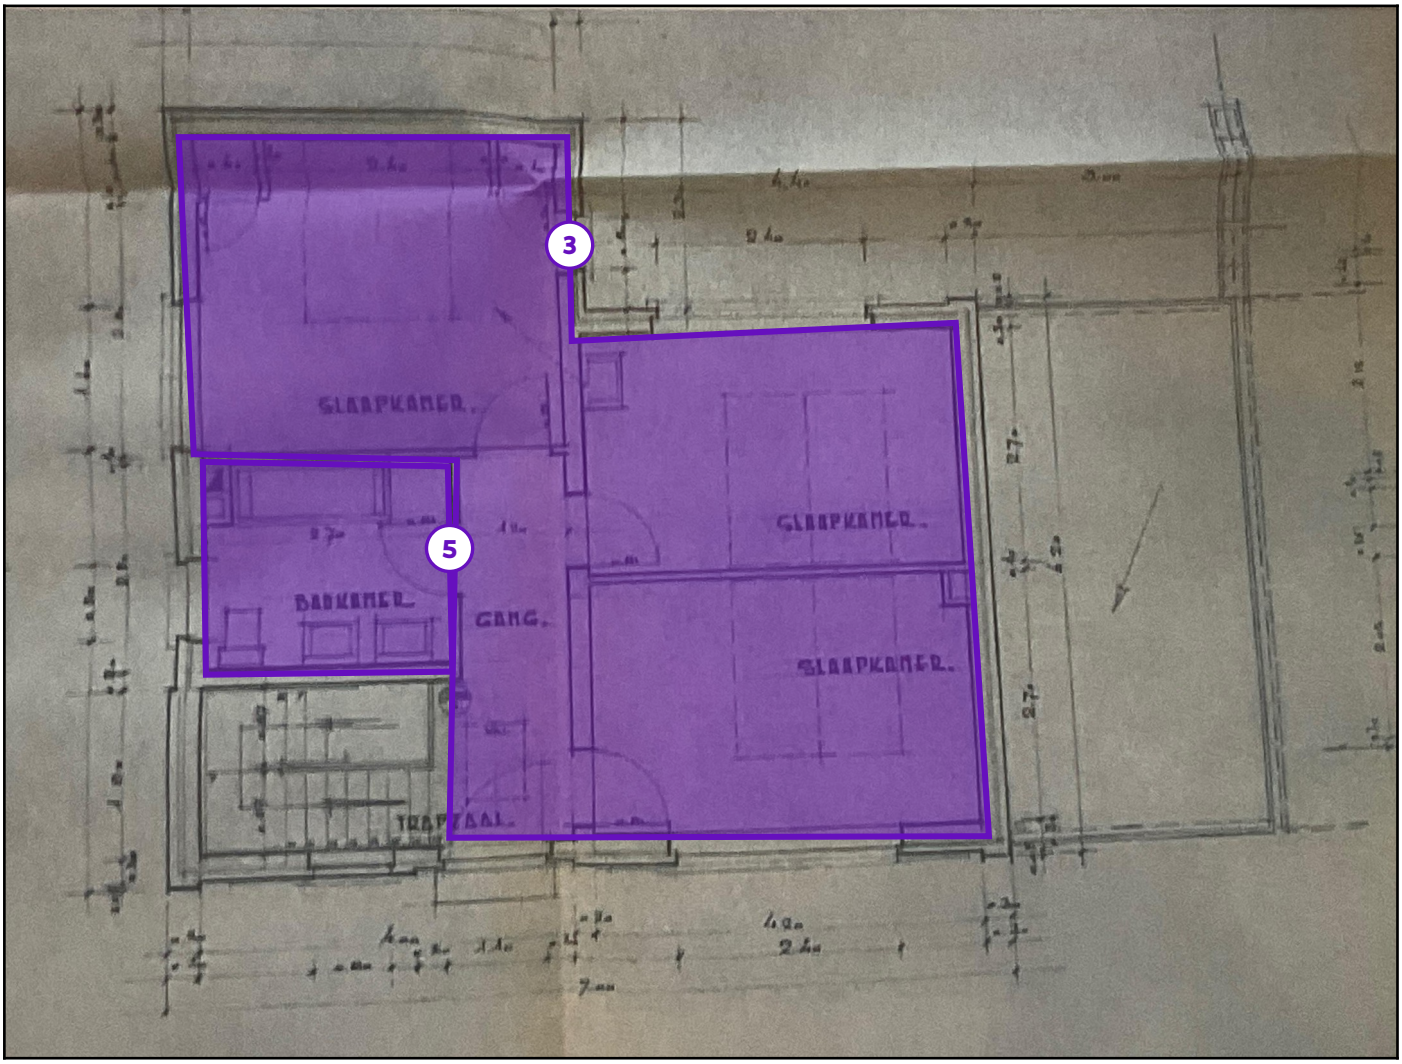
Plan 1.7: Eerste verdiep vloeren

Beschrijving	Type	Actie
3. Parket vloer	Advies	-
5. lijmlaag tegels	Advies	-

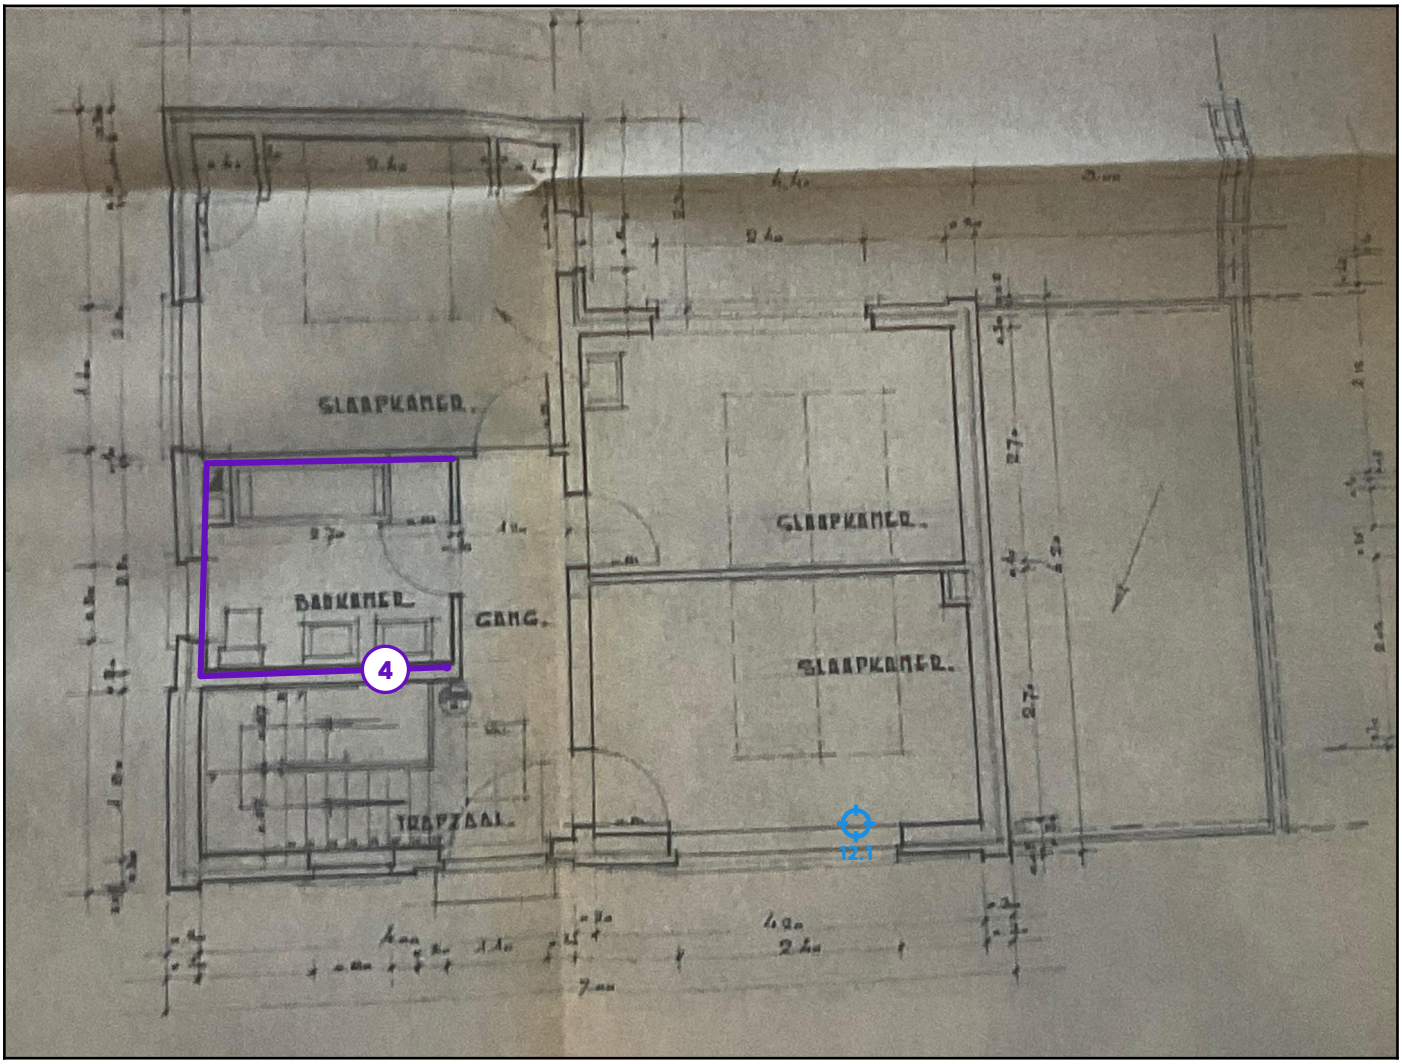
Plan 1.8: Eerste verdiep muren

Beschrijving	Type	Actie
4. wandtegels	Advies	-
12. bepleistering muren	Geen asbest	-
12.1 Code: 0/m	Mengmonster	-

op de aangeduide plaatsen op het plan werden wandtegels aangebracht. Deze tegels zijn in goede staat, vertonen geen tekenen van verwering en zijn niet beschadigd.

Bij een latere renovatie dienen de materialen en producten (zoals lijm en cement) onder de wandtegels gecontroleerd worden om te bepalen of ze als niet-asbestverdacht gecatalogiseerd kunnen worden. Volgens het inspectieprotocol van het niet-destructief onderzoek zijn deze materialen niet bemonsterbaar.

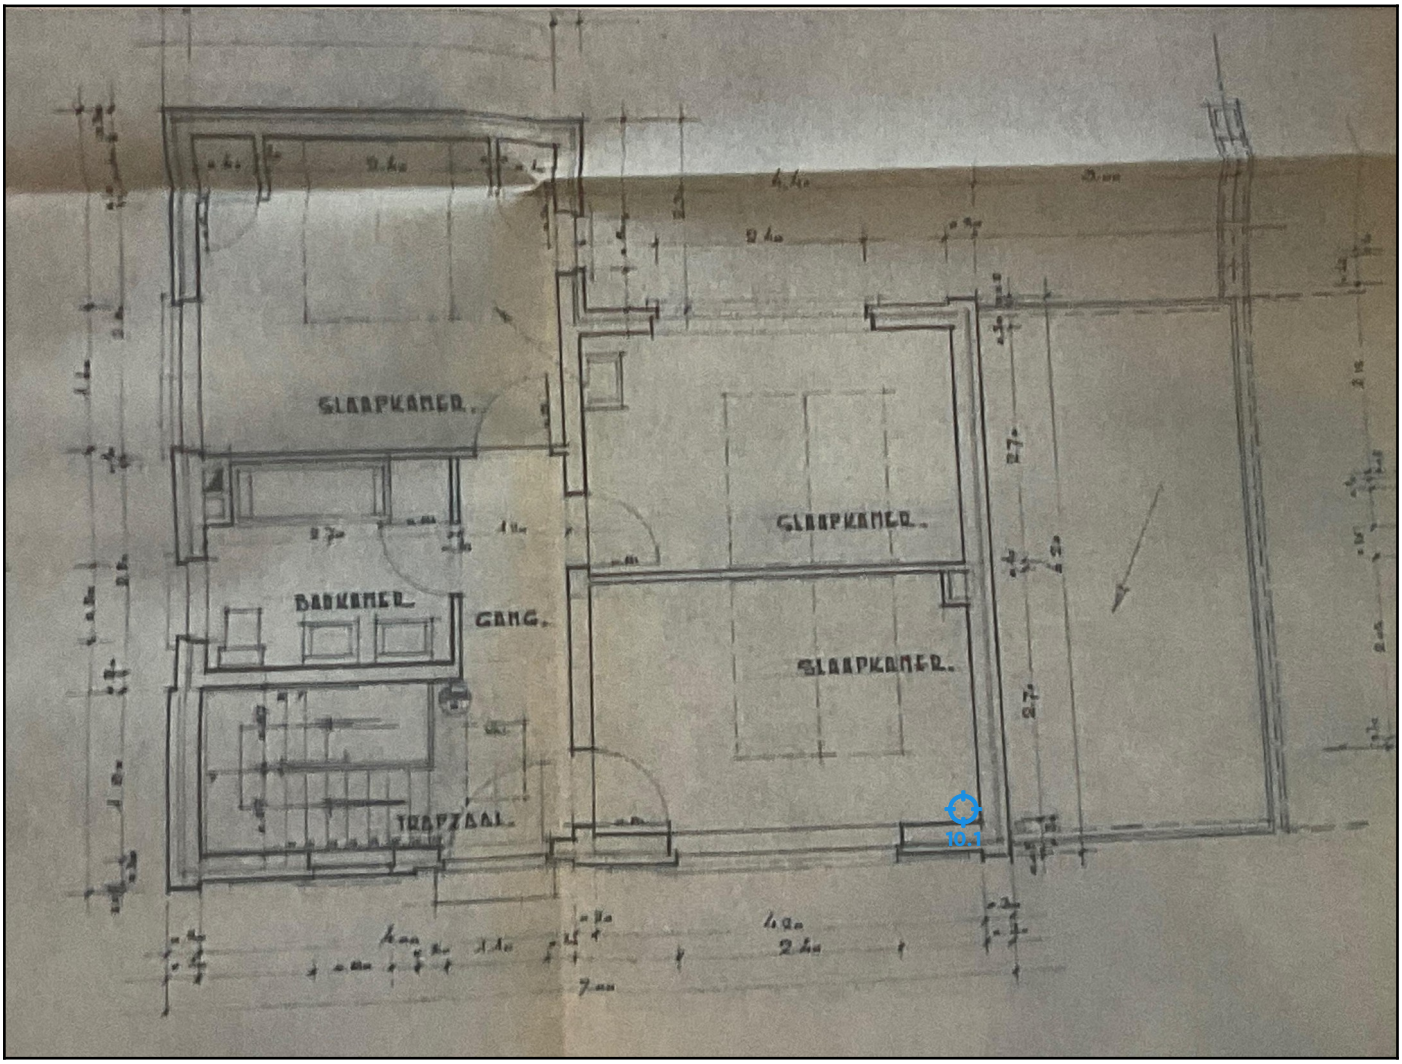
Plan 1.9: Eerste verdiep plafonds

Beschrijving	Type	Actie
10. bepleistering plafonds	Geen asbest	-
10.1 Code: 0/p	Mengmonster	-

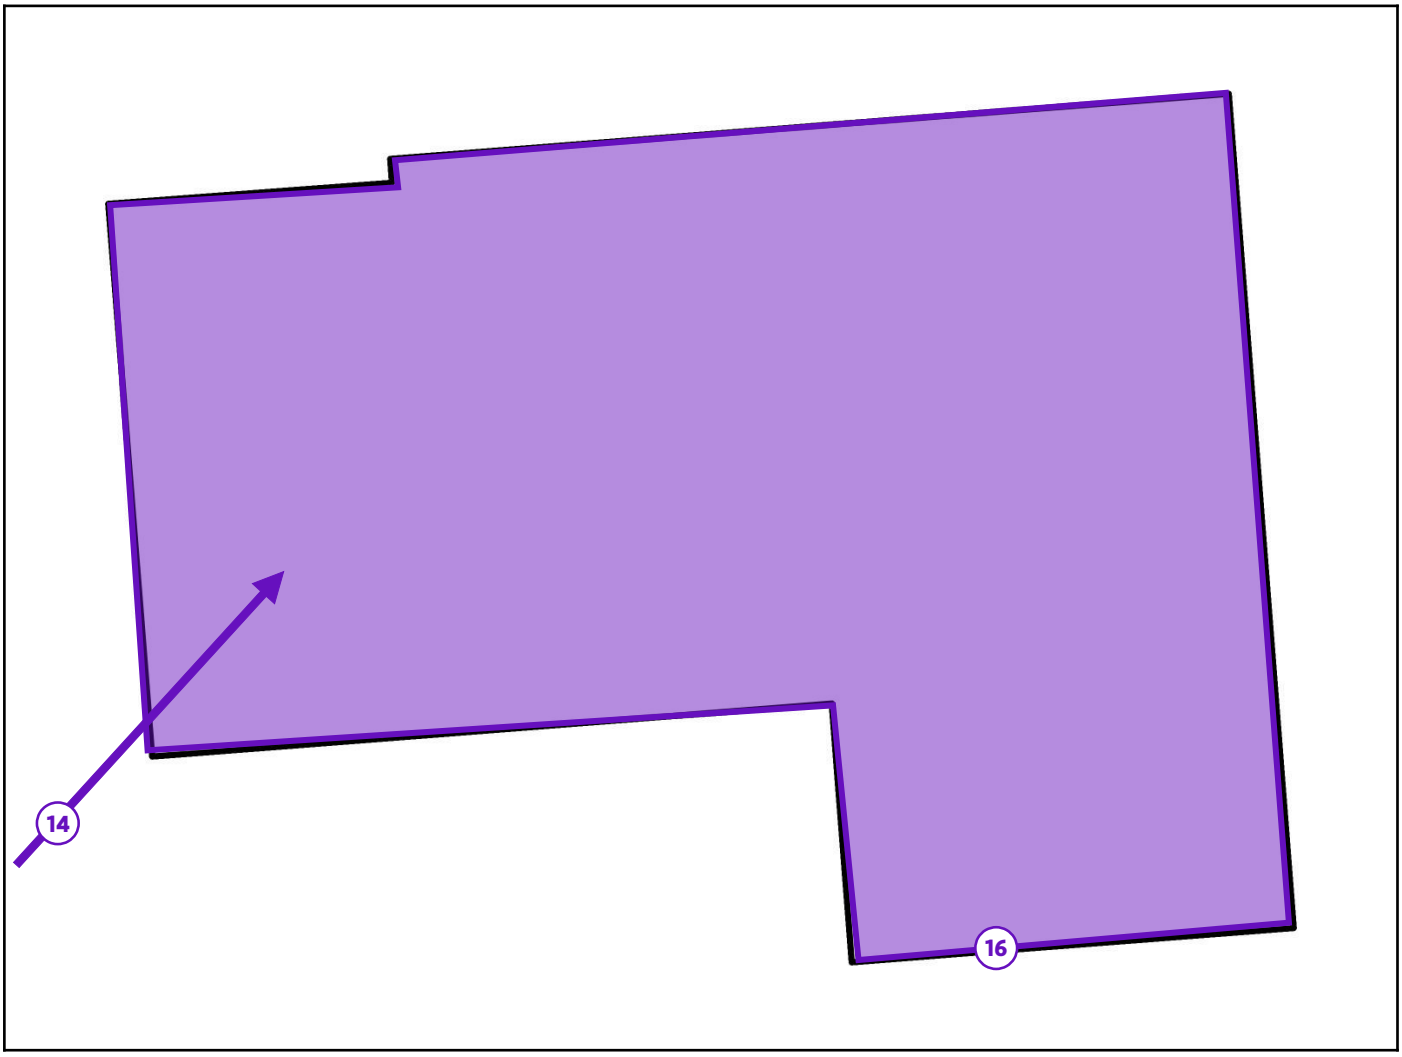
Plan 1.10: Hoofdgebouw plan

Beschrijving	Type	Actie
14. Recent dak	Overige ruimte of materiaal	-
16. dakbedekking uit niet asbestverdacht materiaal	Overige ruimte of materiaal	-

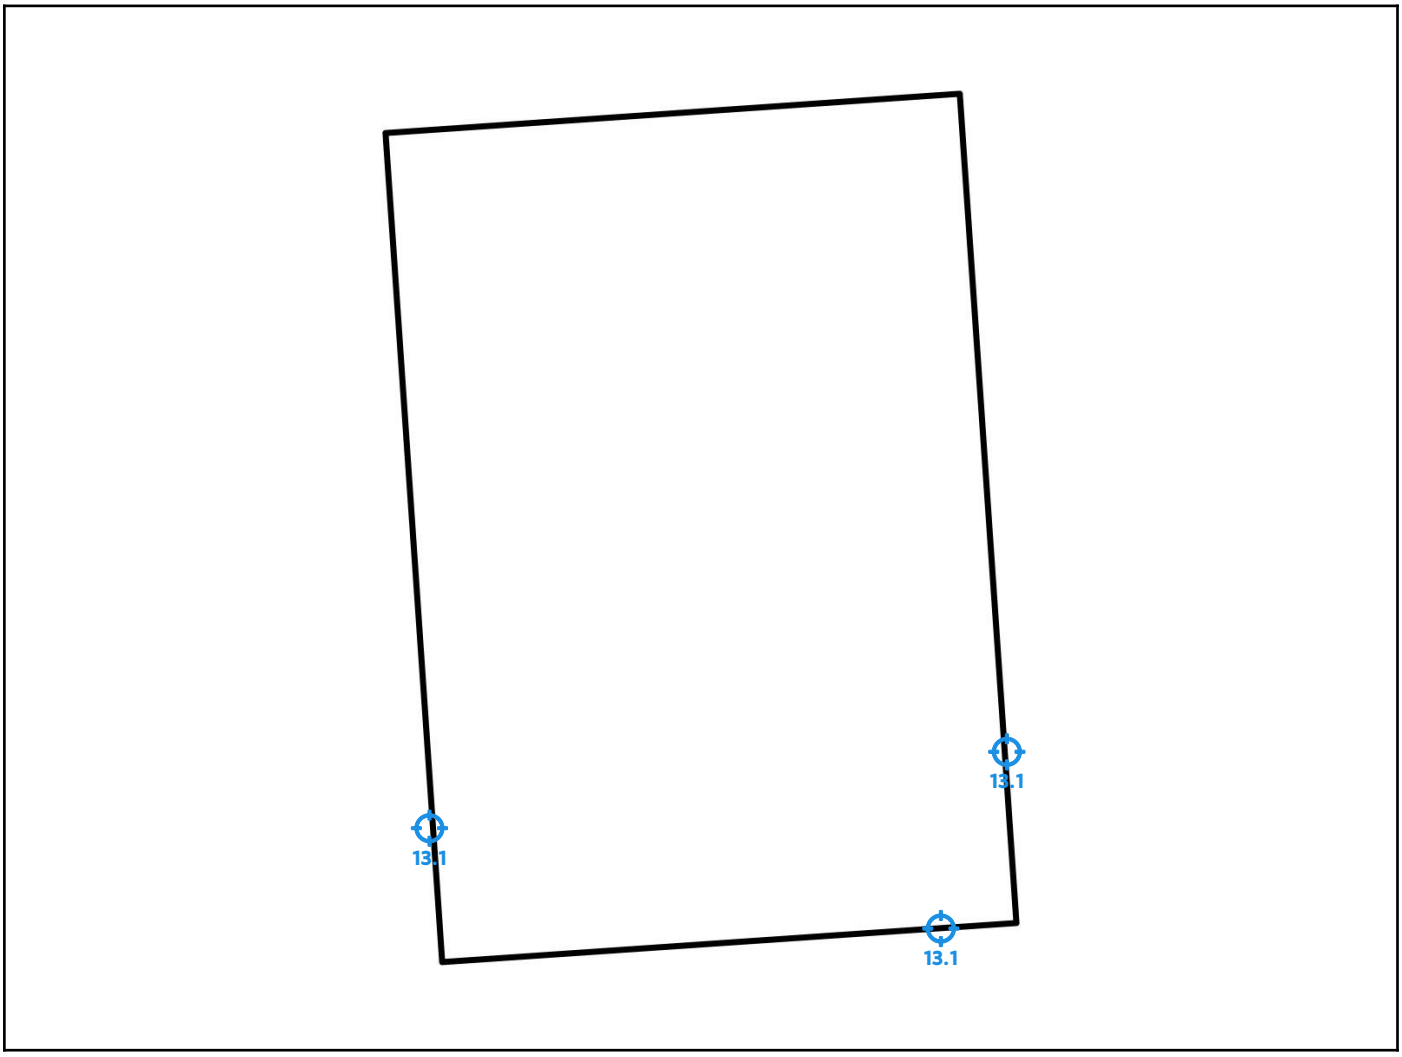
Plan 2.1: Bijgebouw plan

Beschrijving	Type	Actie
13. cement afwerklaag bijgebouw	Geen asbest	-
13.1 Code: Cement	Mengmonster	-

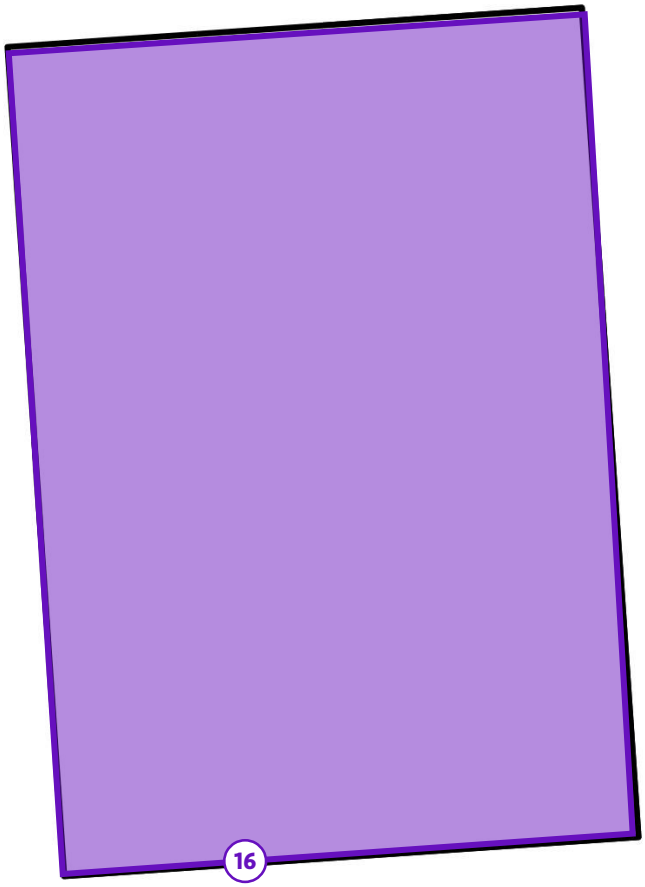
Plan 2.2: Bijgebouw plan

Beschrijving	Type	Actie
16. dakbedekking uit niet asbestverdacht materiaal	Overige ruimte of materiaal	-

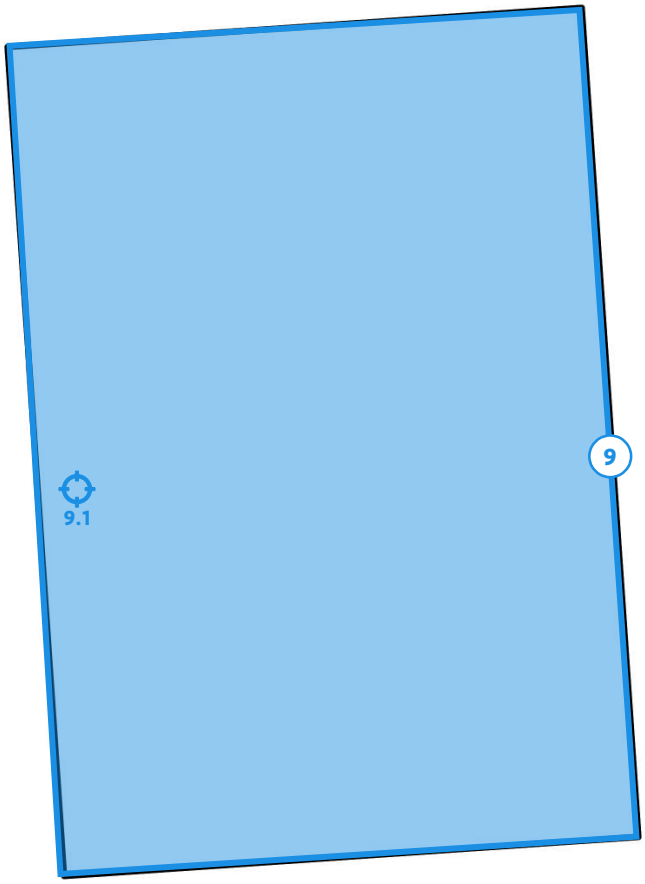
Plan 2.4: Bijgebouw plan eerste verdiep

Beschrijving	Type	Actie
9. roofing op vloer zolder bijgebouw	Geen asbest	-
9.1 Code: Roofing	Puntmonster	-

Geen asbest

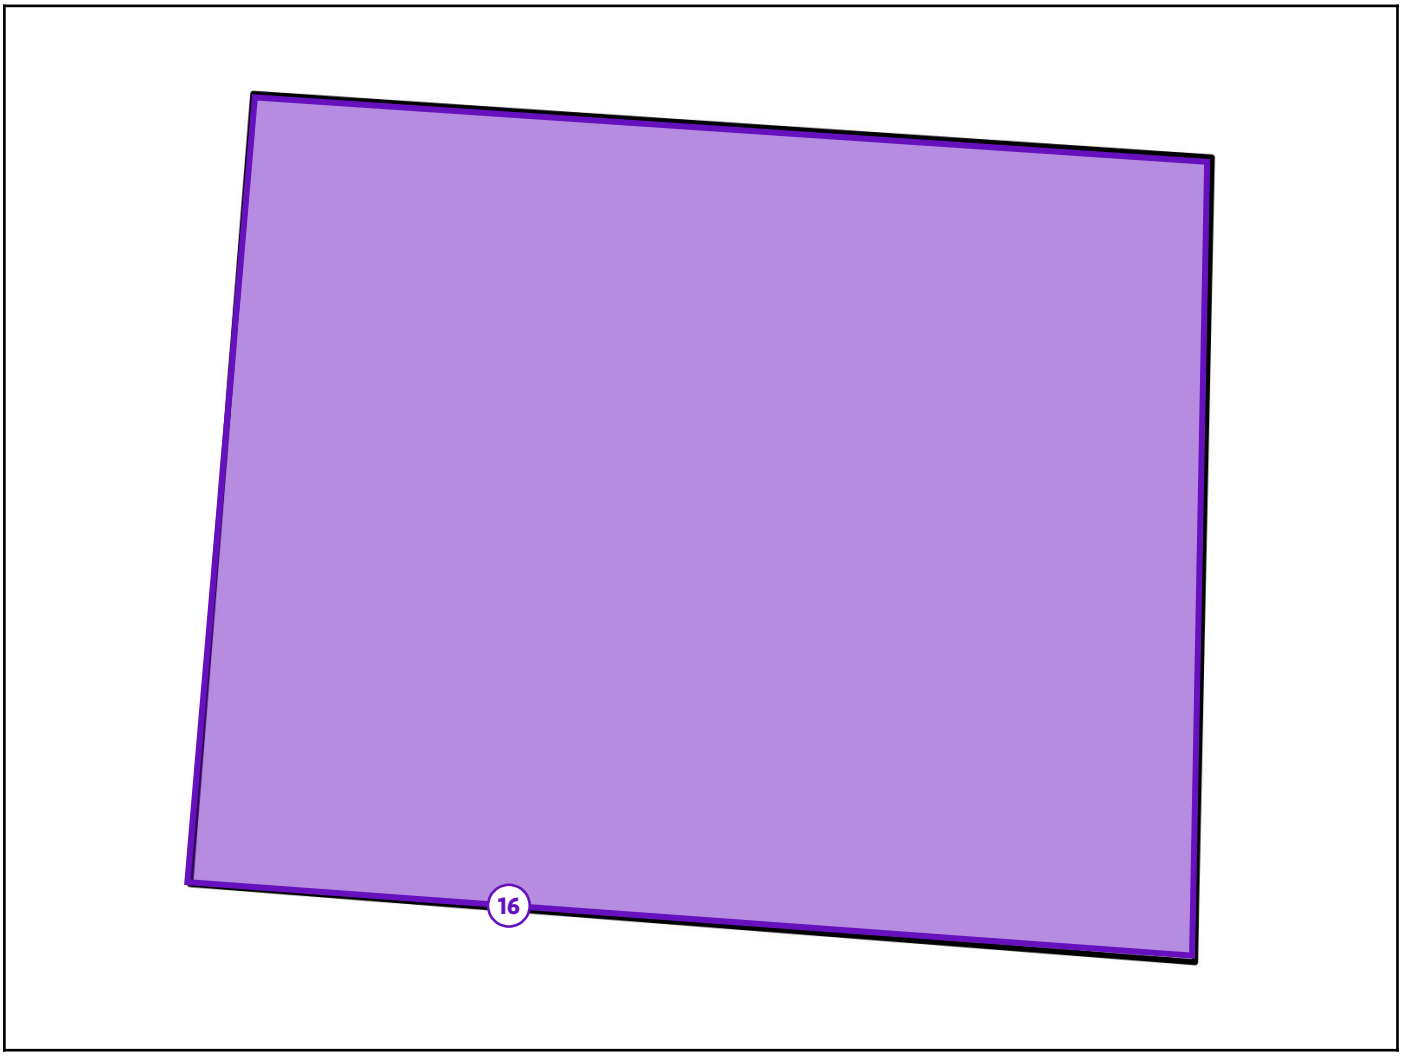
Plan 3.1: Bijgebouw plan

Beschrijving	Type	Actie
16. dakbedekking uit niet asbestverdacht materiaal	Overige ruimte of materiaal	-

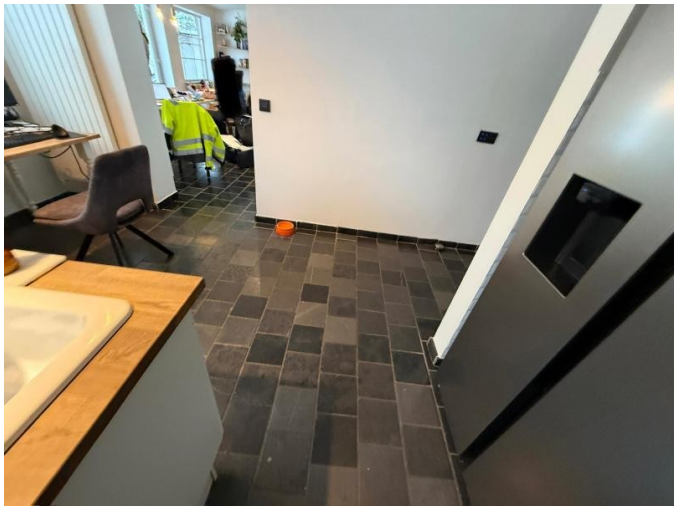
Fiche 5: lijmlaag tegels

De vloertegels zijn intact, hierdoor kan de deskundige geen uitspraak doen over de lijm of materialen onderliggend.

Indien de tegel geplaatst zijn voor 2001 dient men bij een verbouwing of afbraak de lijmlaag van de tegels en ook van de plinten te testen op asbest

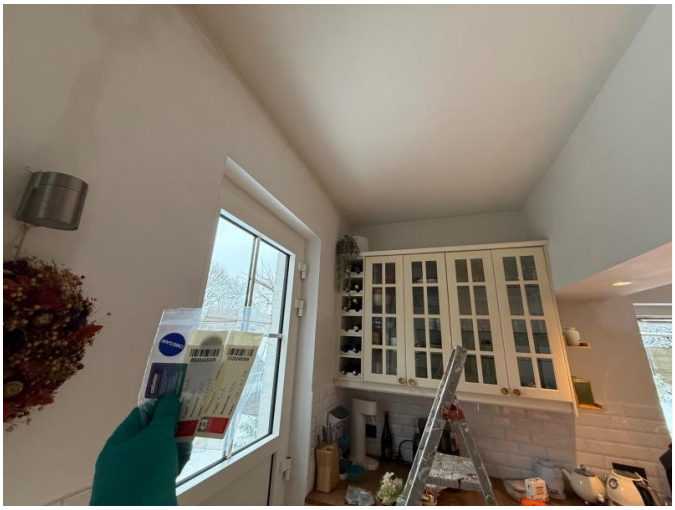
Fiche 10: bepleistering plafonds

Geen asbest

#	Type	Referentie	Resultaat
10.1	Mengmonster	0/p	Geen asbest

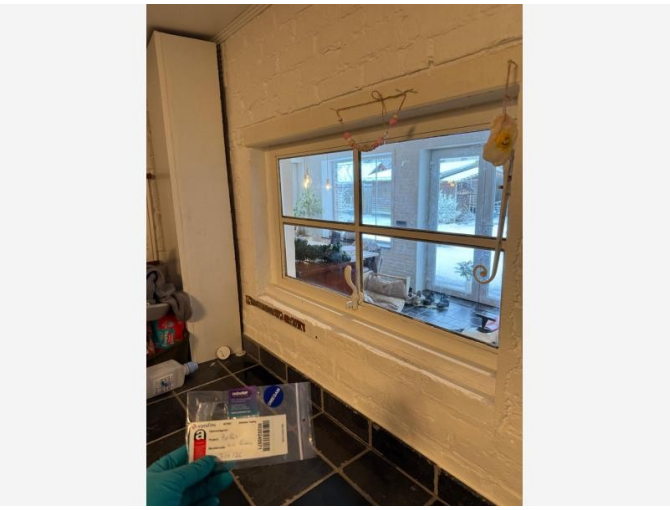
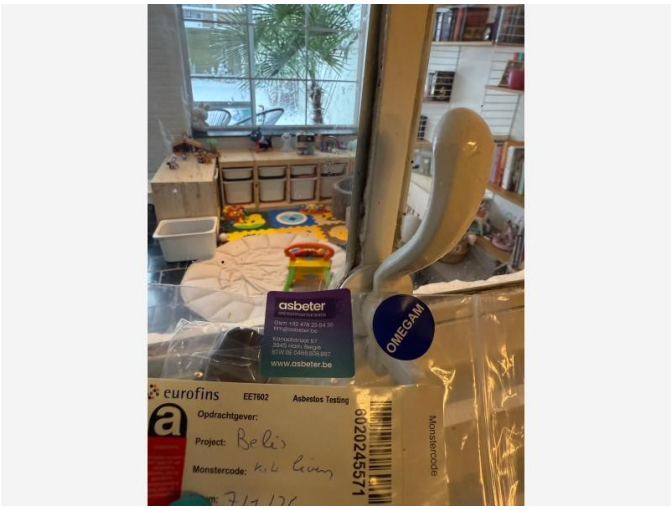
Fiche 11: kit tussen glas en raamprofiel living

Geen asbest

#	Type	Referentie	Resultaat
11.1	Puntmonster	Kit living	Geen asbest

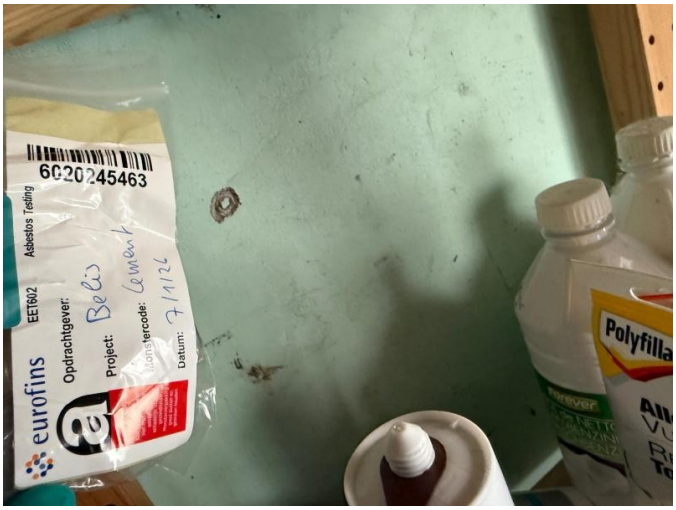
Fiche 13: cement afwerklaag bijgebouw

Geen asbest

#	Type	Referentie	Resultaat
13.1	Mengmonster	Cement	Geen asbest
