Asbestinventarisattest

Valkstraat 131, 2610 Antwerpen

Attestnummer : **20261010-000066.000**
Uitgegeven op : **10.10.2026**
Geldig tot : **10.10.2036**

Asbestveilig (maar niet asbestvrij)

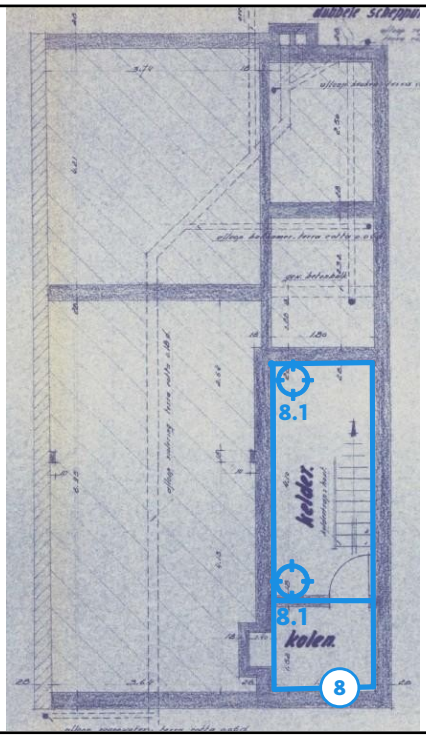
Plan 1.1: Kelder: cementering

Beschrijving	Type	Actie
8. Cementering kelder	Geen asbest	-
8.1 Code: MM03	Mengmonster	-

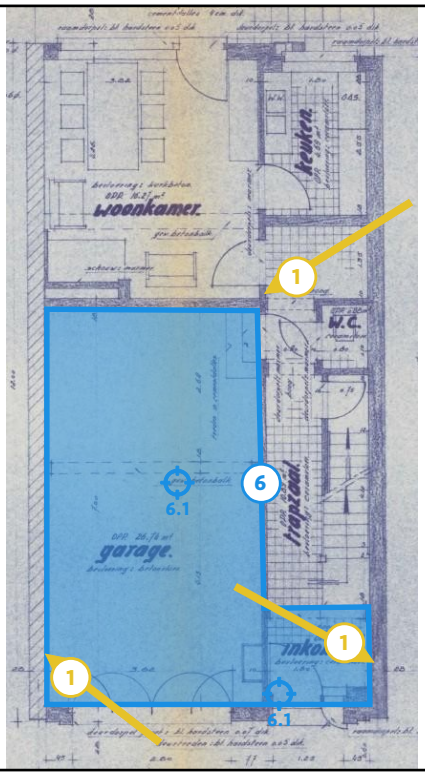
Plan 1.2: GLV: bakeliet-pleister plafonds

Beschrijving	Type	Actie
1. Bakeliet schakelaars/stopcontacten	Asbestmateriaal	Zorgvuldig beheren
6. Pleisterwerk plafonds	Geen asbest	-
6.1 Code: MM01	Mengmonster	-

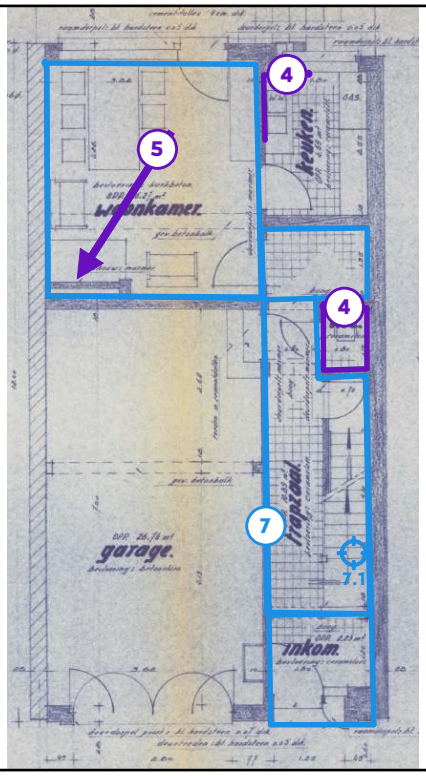
Plan 1.3: GLV: tegellijm-pleister wande-kacheln

Beschrijving	Type	Actie
4. Tegellijm achter faiencetegels	Advies	-
5. Oude kachel	Advies	-
7. Pleisterwerk wanden	Geen asbest	-
7.1 Code: MM02	Mengmonster	-

Binnenwanden in de keuken en in het toilet afgewerkt met een intacte laag faiencetegels zonder zichtbare beschadigingen. Inspectie van de onderliggende lijmlaag is niet mogelijk zonder uitbreiding naar een destructief onderzoek.

Van de oude kachel die in de leefruimte staat opgesteld kan het bouwjaar niet achterhaald worden. Mogelijk bevinden er zich asbestverdachte pakkingen (dichtingen) in het toestel. In het kader van het niet destructief onderzoek zijn deze thans niet waarneembaar. Laat dit onderzoeken bij eventuele werken.

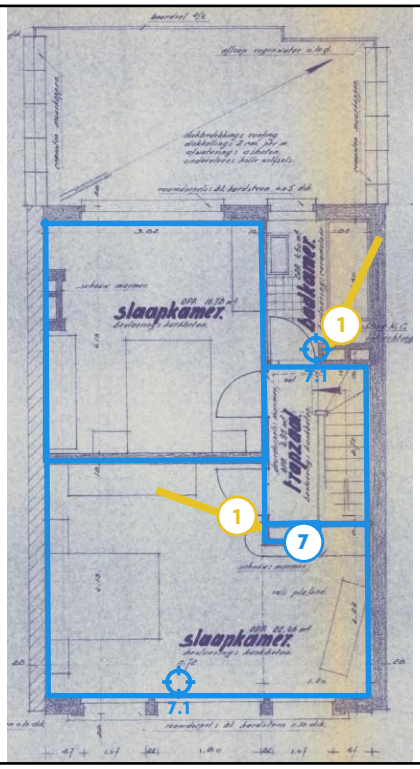
Plan 1.4: 1V: bakeliet-pleister wanden

Beschrijving	Type	Actie
1. Bakeliet schakelaars/stopcontacten	Asbestmateriaal	Zorgvuldig beheren
7. Pleisterwerk wanden	Geen asbest	-
7.1 Code: MM02	Mengmonster	-

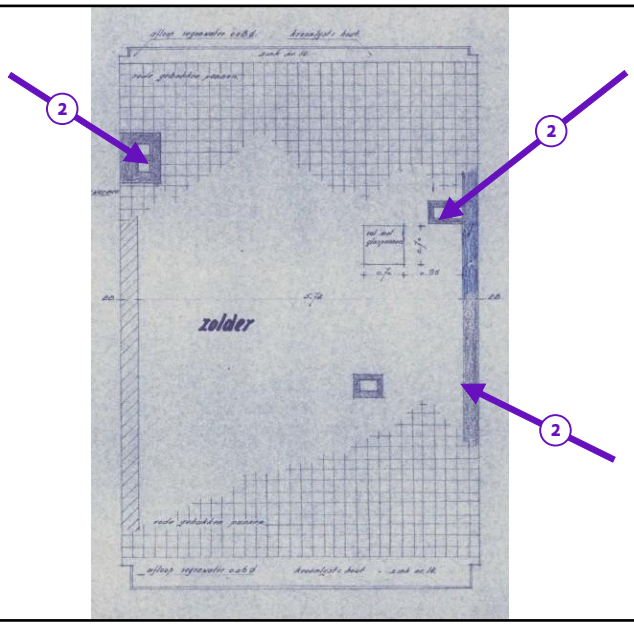
Plan 1.5: Zolder: schouwen

Beschrijving	Type	Actie
2. Schouwen: mogelijk onderliggende asbestverdachte doorvoeren	Beperking	-

Reden: Het te onderzoeken materiaal situeert zich hoger dan 3,50 m te rekenen vanaf een veilige ondergrond

Uitleg van de asbestdeskundige: De mogelijk onderliggende asbestverdachte doorvoeren in de schouwen op het dak van de woning bevinden zich hoger dan 3,50 meter te rekenen vanaf een vaste en veilige ondergrond waardoor het materiaal overeenkomstig het inspectieprotocol als fysiek niet bereikbaar wordt beschouwd. Deze toestand kan op korte termijn redelijkerwijs (termijn/kostprijs) niet verholpen worden.

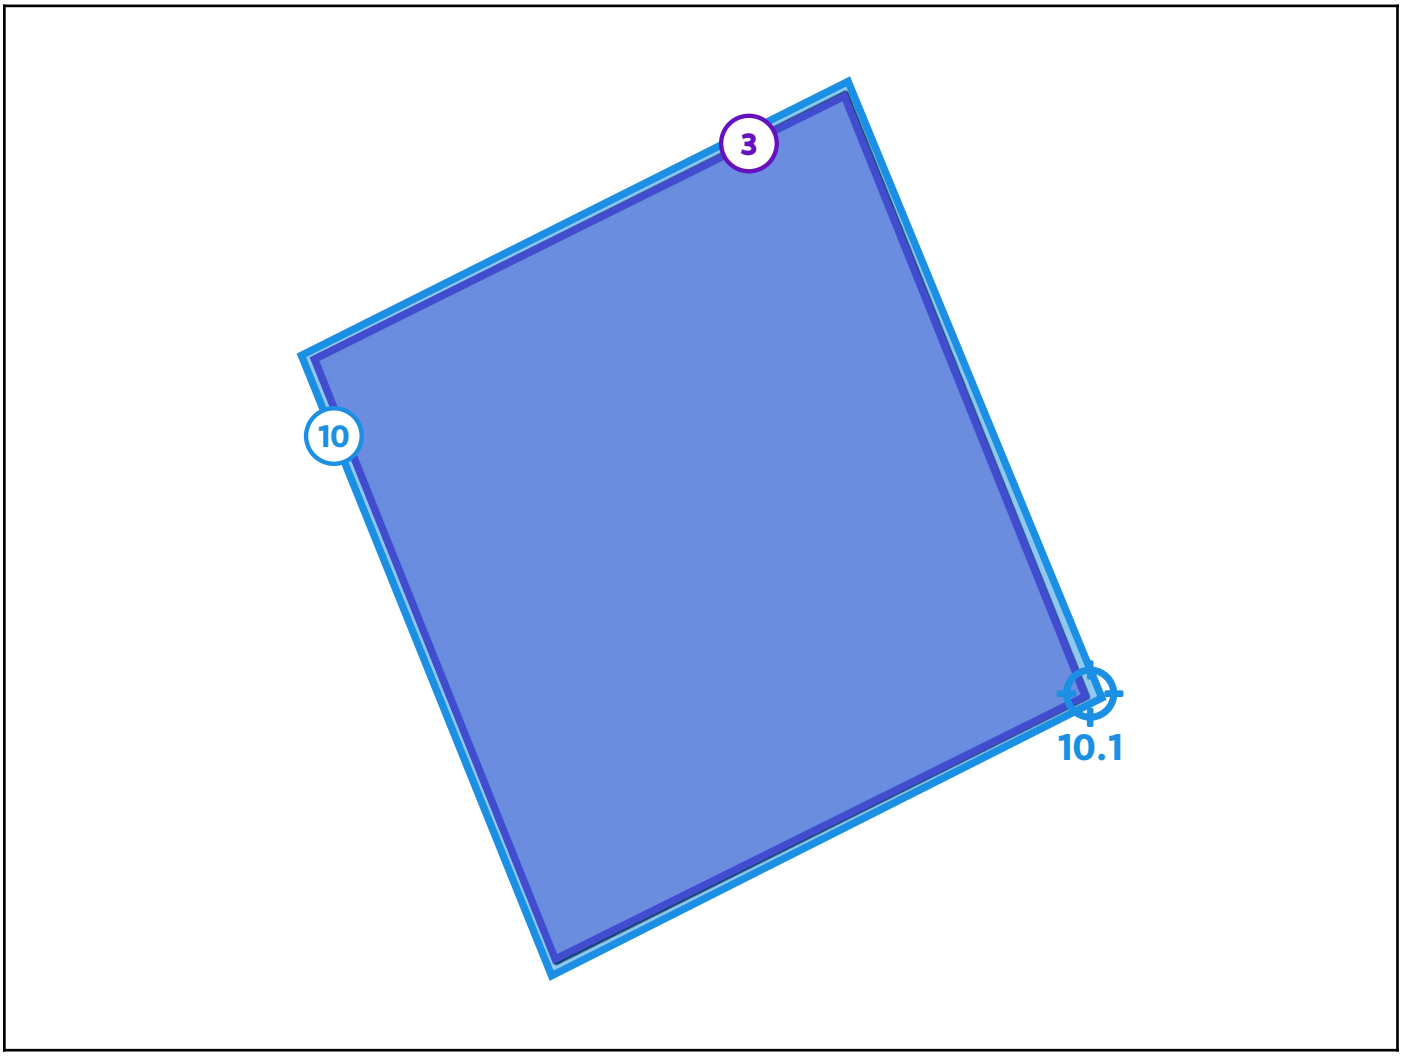
Plan 2.1: Tuinberging plan: roofing

Beschrijving	Type	Actie
3. Tuinberging	Advies	-
10. Roofing 2 tuinberging (onderlaag)	Geen asbest	-
10.1 Code: PM05	Puntmonster	-

Beschrijving	Roofing 2 tuinberging (onderlaag)
Omgeving	Buiten
Primaire drager	Schuin dak
Bindmiddel van materiaal	Bitumen (roofing, teer, asfalt)
Gebondenheid op basis van bindmiddel	Hecht
Hoeveelheid (oppervlakte - aantal)	• 17,80 m^2 - 1 stuk
Totale oppervlakte	17,80 m^2
Identificatiemethode	Een monstername door de asbestdeskundige met laboanalyse door een asbestlabo.
Destructieve handeling voor identificatie	Nee
Opmerking	De onderste roofinglaag op het dak van de tuinberging werd bemonsterd ter hoogte van de toplaag om structurele gevolgschade (lekkage) te vermijden. In het kader van het niet destructief onderzoek konden eventuele onderliggende lagen niet geïnspecteerd worden. De aangegeven hoeveelheden berusten op een zo nauwkeurig mogelijke opmeting en kunnen niet letterlijk overgenomen worden in het kader van een meetstaat voor eventuele werken. Hieraan kunnen geen rechten worden ontleend.

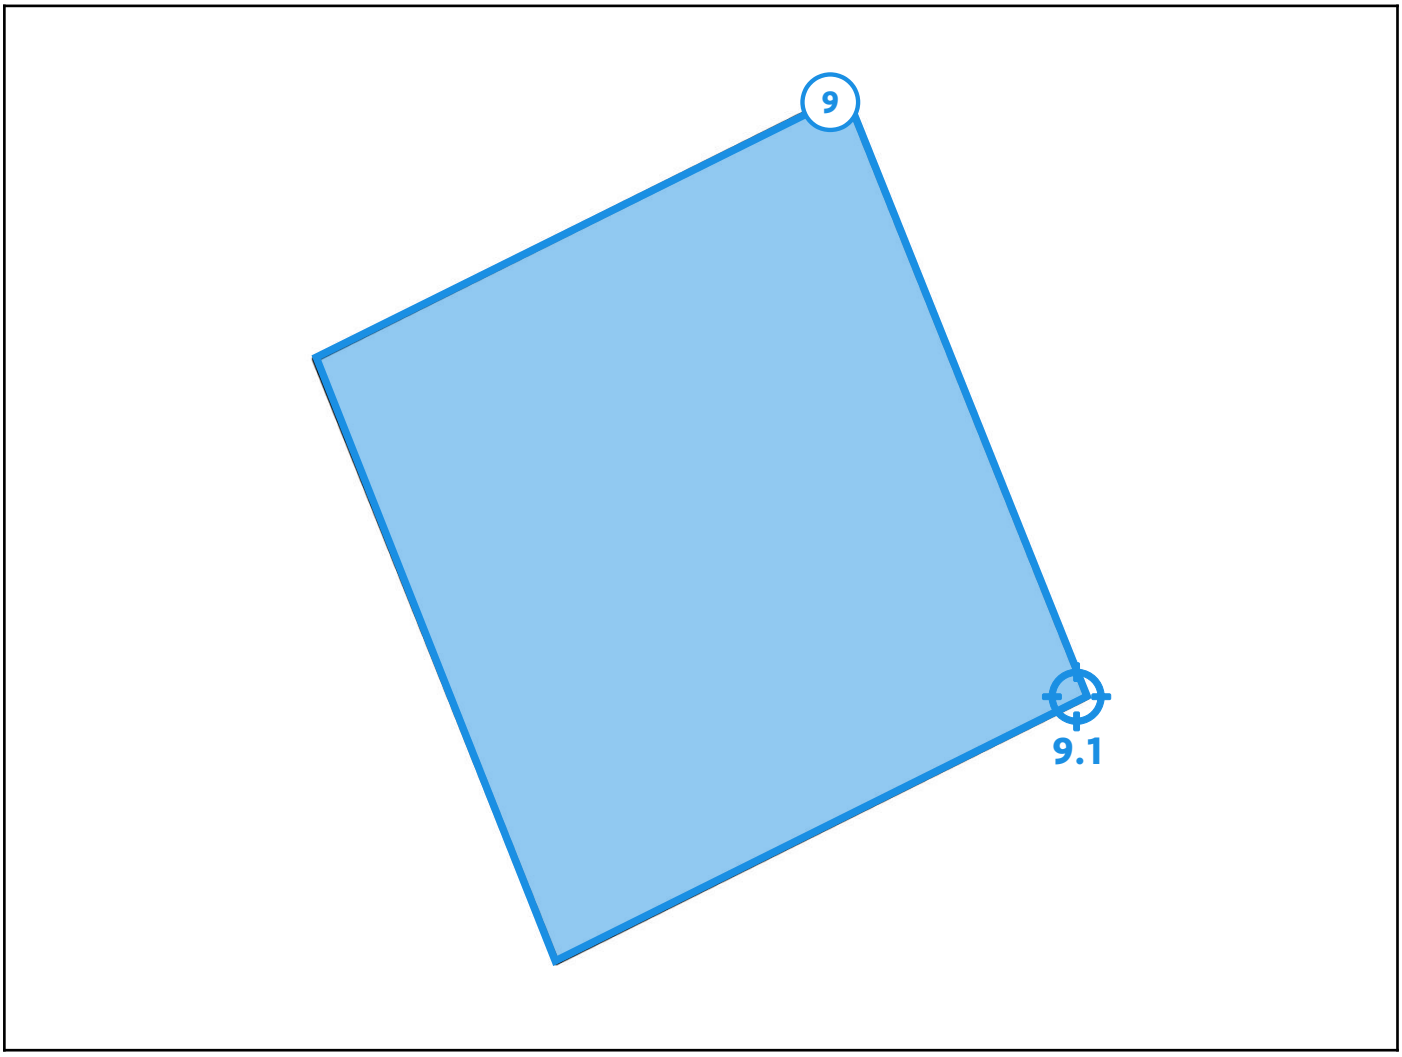
Plan 2.2: Tuinberging plan: roofing

Beschrijving	Type	Actie
9. Roofing 1 tuinberging (bovenlaag)	Geen asbest	-
9.1 Code: PM06	Puntmonster	-

Beschrijving	Roofing 1 tuinberging (bovenlaag)
Omgeving	Buiten
Primaire drager	Schuin dak
Bindmiddel van materiaal	Bitumen (roofing, teer, asfalt)
Gebondenheid op basis van bindmiddel	Hecht
Hoeveelheid (oppervlakte - aantal)	• 17,80 m^2 - 1 stuk
Totale oppervlakte	17,80 m^2
Identificatiemethode	Een monstername door de asbestdeskundige met laboanalyse door een asbestlabo.
Destructieve handeling voor identificatie	Nee
Opmerking	De bovenste roofinglaag op het dak van de tuinberging werd bemonsterd ter hoogte van de toplaag om structurele gevolgschade (lekkage) te vermijden. In het kader van het niet destructief onderzoek konden eventuele onderliggende lagen niet geïnspecteerd worden. De aangegeven hoeveelheden berusten op een zo nauwkeurig mogelijke opmeting en kunnen niet letterlijk overgenomen worden in het kader van een meetstaat voor eventuele werken. Hieraan kunnen geen rechten worden ontleend.

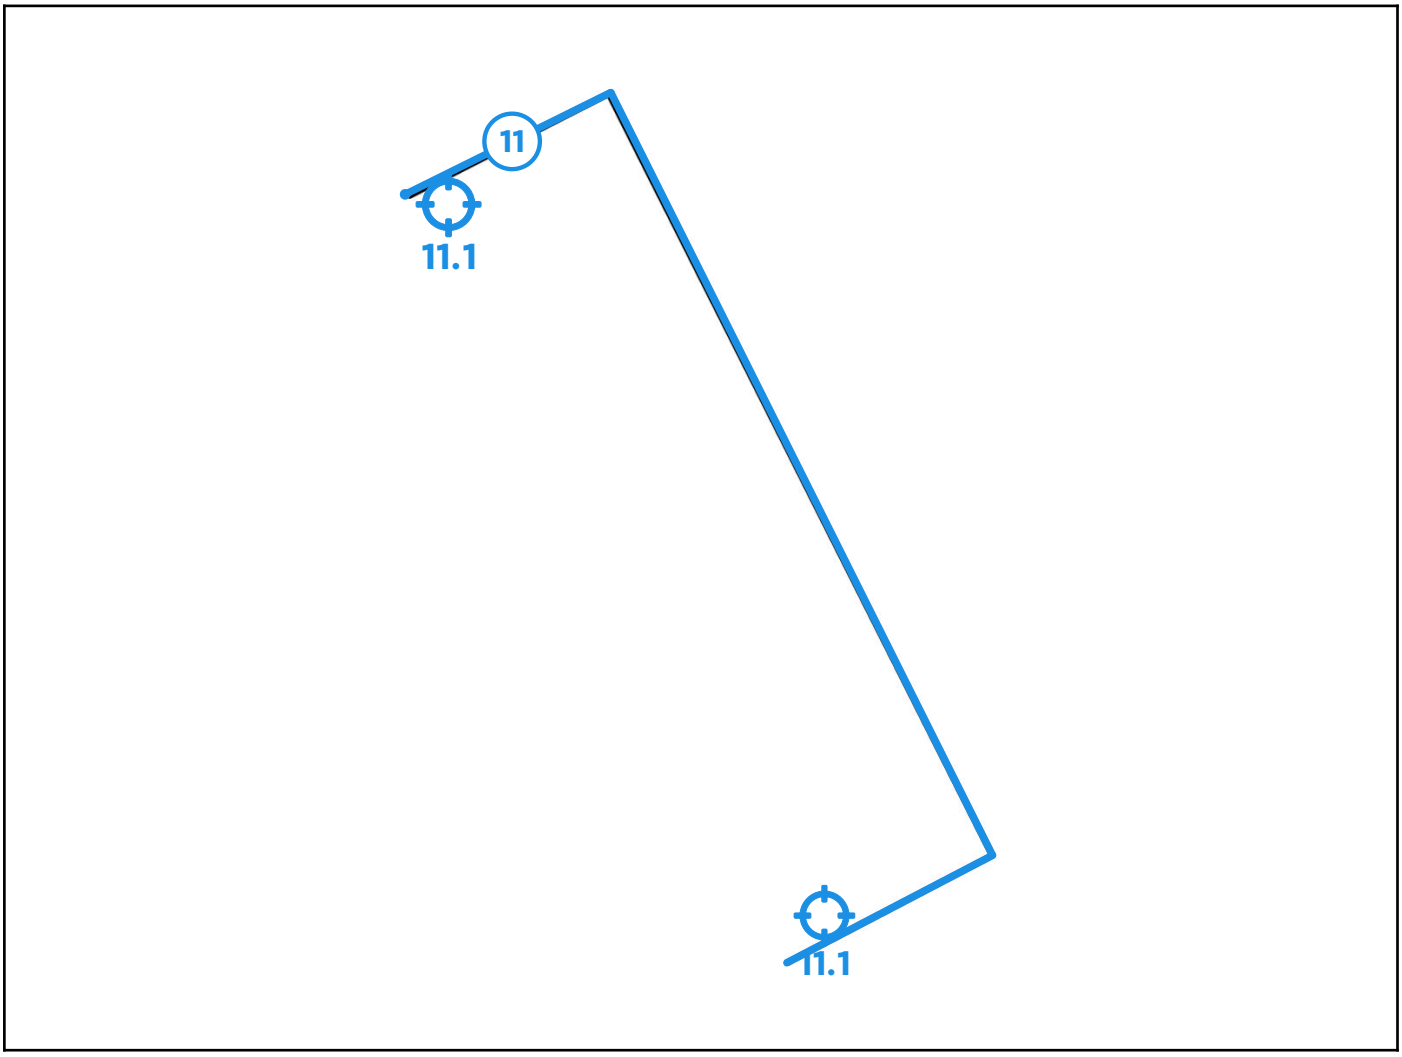
Plan 3.1: Tuinmuur plan

Beschrijving	Type	Actie
11. Cementering tuinmuur	Geen asbest	-
11.1 Code: MM04	Mengmonster	-

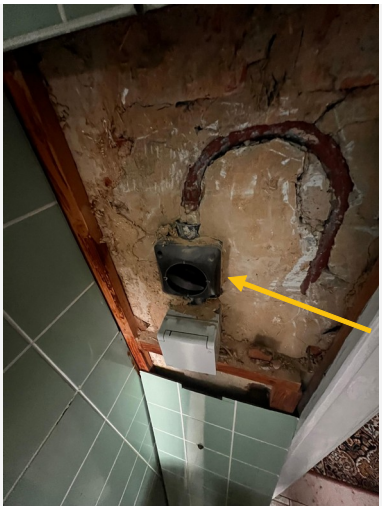
Fiche 1: Bakeliet schakelaars/stopcontacten

Asbestmateriaal

Het asbestmateriaal valt onder de mijlpaal van 2040.

Eindbeoordeling materiaalrisico	Laag materiaalrisico en/of verlaagde kans op vezelvrijgave

Gebondenheid	Categorie 1: hechtgebonden in oorsprong
Asbestsoort (vezeltype)	Crocidoliet aanwezig
Asbestconcentratie	Laag (< 50%)
Afschermingsgraad van het gehele materiaal	Geheel of deels vrij aan de binnenlucht, maar geen contact met binnenluchtstromen
Toestand van het materiaal	Onbeschadigd, niet verweerd

- Zorg voor een veilig beheer. Vermijd het beschadigen van het asbestmateriaal. Controleer de toestand jaarlijks op wijzigingen.
- Voer bijkomende staalname(s) uit.

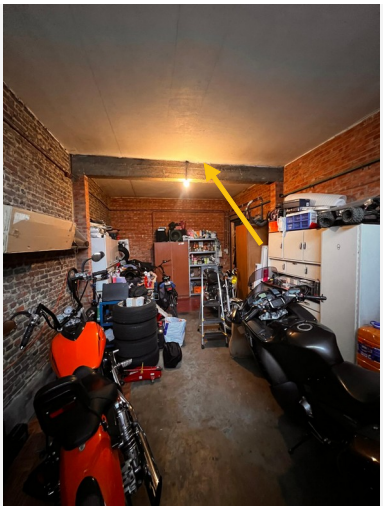
Fiche 6: Pleisterwerk plafonds

Geen asbest

#	Type	Referentie	Resultaat
6.1	Mengmonster	MM01	Geen asbest
