Asbestinventarisattest

Oudestraat 136, 2660 Antwerpen

Attestnummer : **20260924-000063.000**
Uitgegeven op : **24.09.2026**
Geldig tot : **24.09.2031**

Niet-asbestveilig

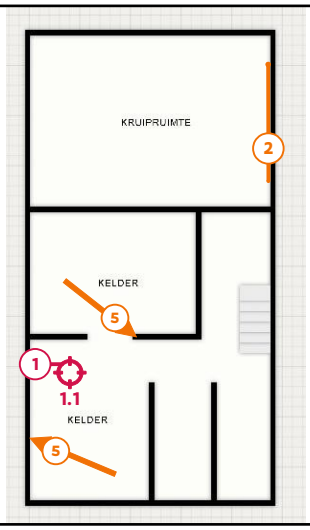
Plan 1.1: Kelder: cementering-roetluik-bakeliet

Beschrijving	Type	Actie
1. Roetluik	Asbestmateriaal	Dringend verwijderen
1.1 Code: PM07	Puntmonster	-
2. Cementering kruipruimte	Asbestmateriaal	Verwijderen
5. Bakeliet schakelaars/stopcontacten	Asbestmateriaal	Verwijderen

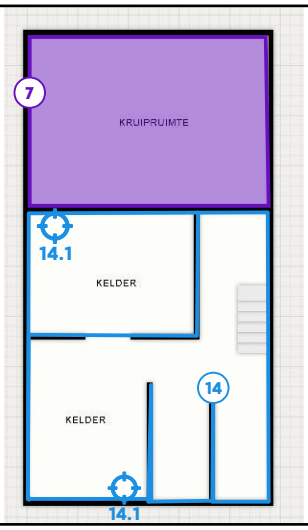
Plan 1.2: Kelder: cementering-kruipruimte

Beschrijving	Type	Actie
7. Kruipruimte	Beperking	-
14. Cementering kelder	Geen asbest	-
14.1 Code: MM03	Mengmonster	-

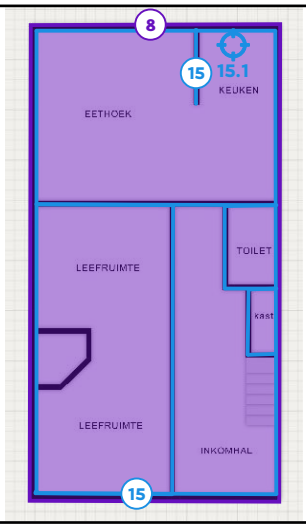
Plan 1.3: GLV: pleister wanden-valse plafonds

Beschrijving	Type	Actie
8. Valse plafonds	Advies	-
15. Pleisterwerk wanden	Geen asbest	-
15.1 Code: MM01	Mengmonster	-

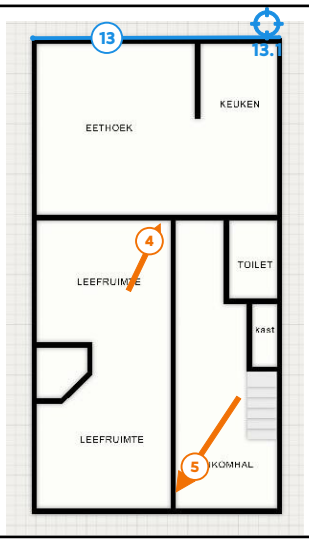
Plan 1.4: GLV: bakeliet-bakeliet-cementering

Beschrijving	Type	Actie
4. Radiatorknoppen	Asbestmateriaal	Verwijderen
5. Bakeliet schakelaars/stopcontacten	Asbestmateriaal	Verwijderen
13. Cementering achtergevel + tuinmuur	Geen asbest	-
13.1 Code: MM04	Mengmonster	-

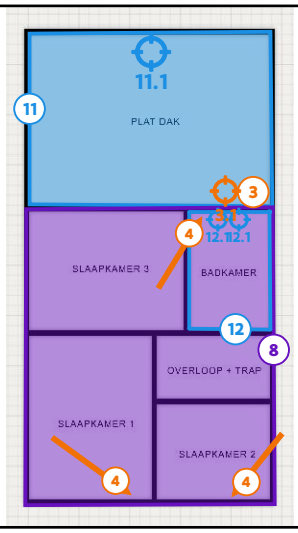
Plan 1.5: 1V: buis-tegellijm-roofing-bakeliet-valse plafonds

Beschrijving	Type	Actie
3. Verluchtingsbuis	Asbestmateriaal	Verwijderen
3.1 Code: PM09	Puntmonster	-
4. Radiatorknoppen	Asbestmateriaal	Verwijderen
8. Valse plafonds	Advies	-
11. Roofing plat dak GLV	Geen asbest	-
11.1 Code: PM06	Puntmonster	-
12. Tegellijm	Geen asbest	-
12.1 Code: MM02	Mengmonster	-

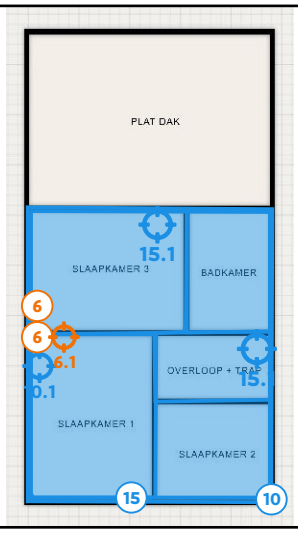
Plan 1.6: 1V: roofing-rookgasafvoeren-pleister wanden

Beschrijving	Type	Actie
6. Rookgasafvoeren	Asbestmateriaal	Verwijderen
6.1 Code: PM08	Puntmonster	-
10. Roofing plat dak 1V	Geen asbest	-
10.1 Code: PM05	Puntmonster	-
15. Pleisterwerk wanden	Geen asbest	-
15.1 Code: MM01	Mengmonster	-

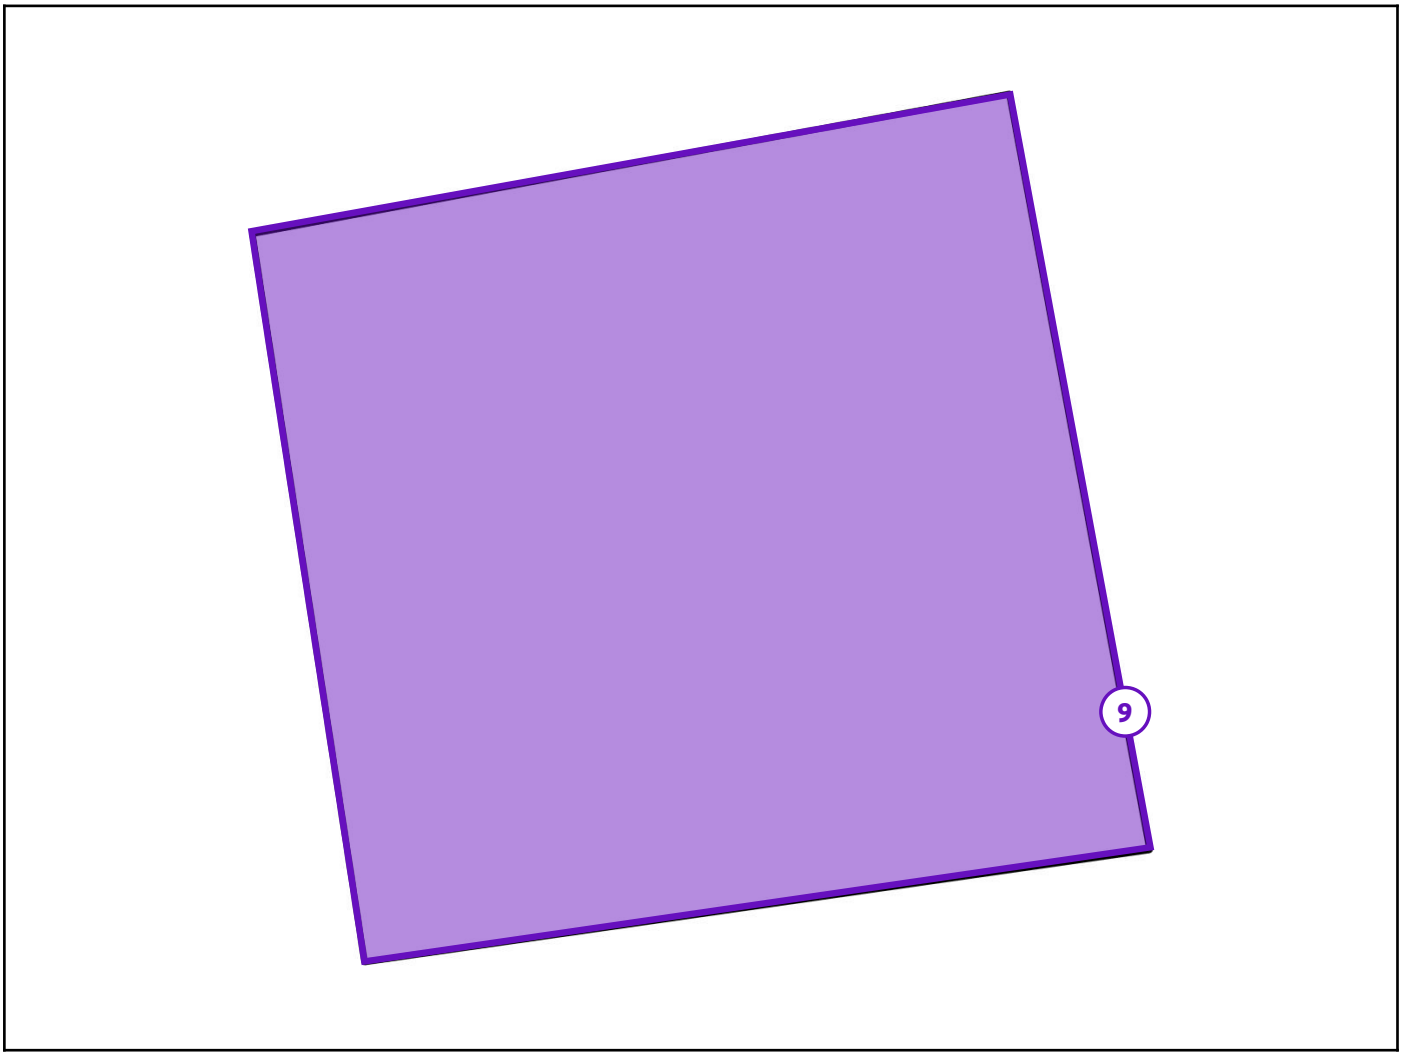
Plan 2.1: Tuinberging plan

Beschrijving	Type	Actie
9. Tuinberging	Advies	-

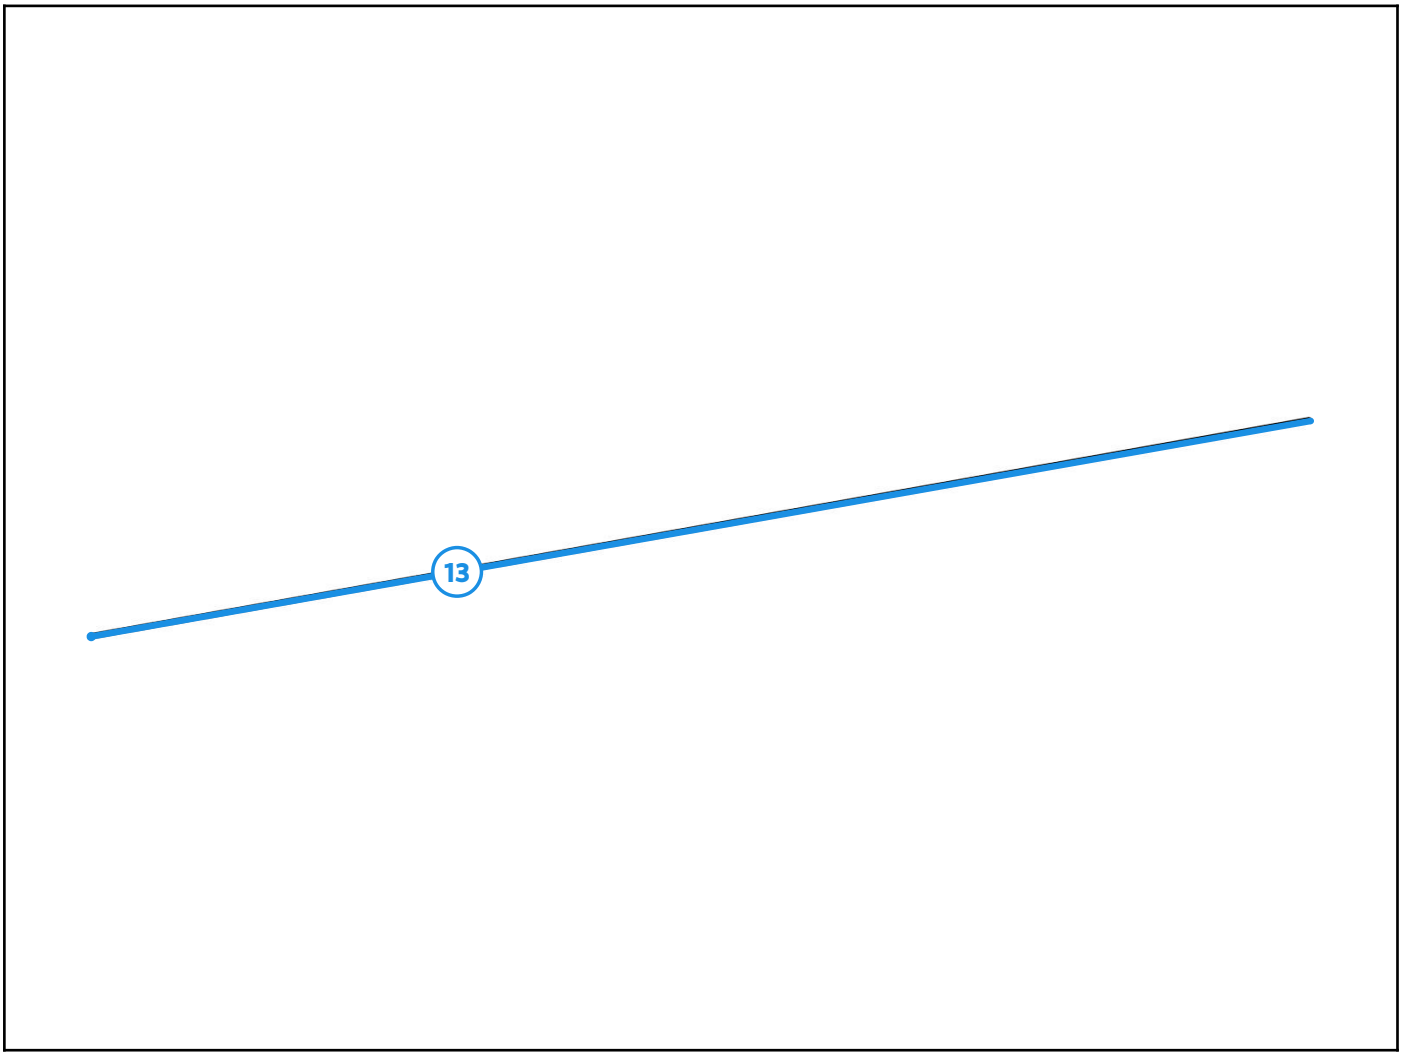
Plan 3.1: Tuinmuur plan

Beschrijving	Type	Actie
13. Cementering achtergevel + tuinmuur	Geen asbest	-

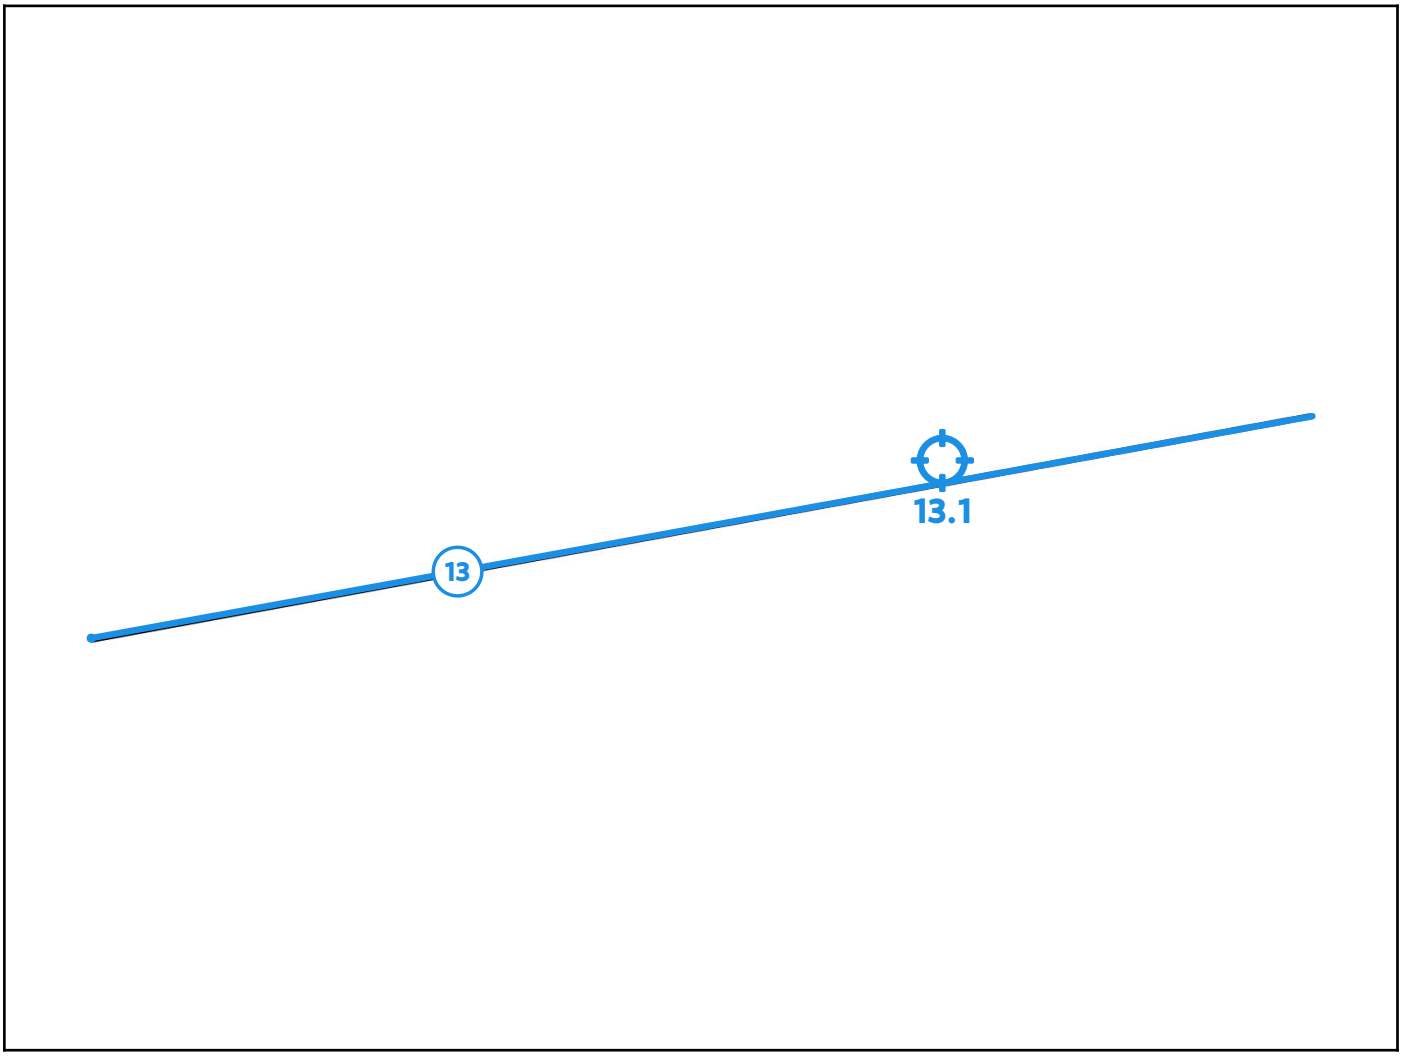
Plan 4.1: Tuinmuur plan

Beschrijving	Type	Actie
13. Cementering achtergevel + tuinmuur	Geen asbest	-
13.1 Code: MM04	Mengmonster	-

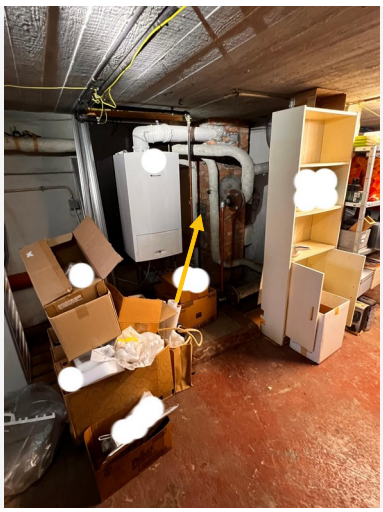
Fiche 1: Roetluik

Dringend verwijderen

Eindbeoordeling materiaalrisico	Hoog materiaalrisico en/of hoge kans op vezelvrijgave

Gebondenheid	Categorie 1: hechtgebonden in oorsprong
Asbestsoort (vezeltype)	Crocidoliet aanwezig
Asbestconcentratie	Laag (< 50%)
Afschermingsgraad van het gehele materiaal	Geheel of deels vrij aan binnenluchtstromen
Toestand van het materiaal	Matig beschadigd, matig verweerd

#	Type	Referentie	Resultaat
1.1	Puntmonster	PM07	Chrysotiel, Crocidoliet

- Verwijder dit asbestmateriaal zo snel mogelijk. Volg de toestand goed op.

- Eenvoudige handelingen: mag via doe-het-zelf of door werknemer(s) met opleidingsattest eenvoudige handelingen
  Deze toepassing kan door een aannemer die over een opleidingsattest eenvoudige handelingen beschikt of door een particulier (doe-het-zelf), verwijderd worden indien er geen verhoogd risico op vrijgave van asbestvezels (max. concentratie 0,01 vezels/cm3 - CODEX Art. VI.3-54) ontstaat en de toepassing voorafgaand wordt gefixeerd/bevochtigd; de individuele elementen zonder machinale werktuigen (boormachine, slijpschijf, hogedrukreiniger,...) en zonder breken of gooien een voor een losgemaakt worden; en ten slotte dubbel en luchtdicht verpakt weggevoerd worden naar een erkend afvalpunt (recyclagepark).

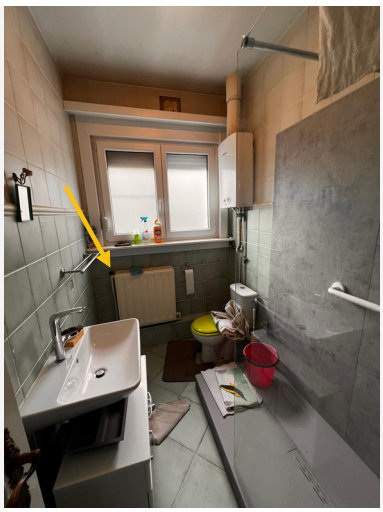
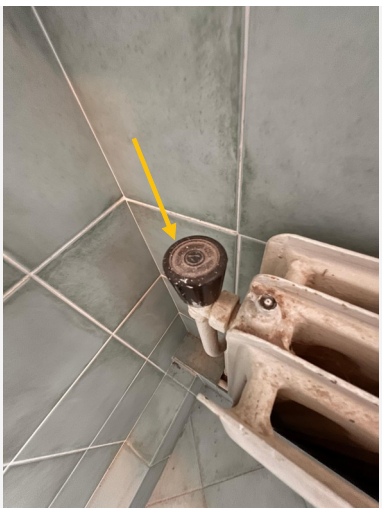
Fiche 4: Radiatorknoppen

Verwijderen

Eindbeoordeling materiaalrisico	Verhoogd materiaalrisico en/of verhoogde kans op vezelvrijgave

Gebondenheid	Categorie 1: hechtgebonden in oorsprong
Asbestsoort (vezeltype)	Crocidoliet aanwezig
Asbestconcentratie	Laag (< 50%)
Afschermingsgraad van het gehele materiaal	Geheel of deels vrij aan de binnenlucht, maar geen contact met binnenluchtstromen
Toestand van het materiaal	Licht beschadigd, licht verweerd. Intacte calciumsilicaatplaat of materiaal met categorie 3-gebondenheid

- Zorg voor een veilig beheer. Vermijd het beschadigen van het asbestmateriaal. Controleer de toestand jaarlijks op wijzigingen.
- Voer bijkomende staalname(s) uit.

- Eenvoudige handelingen: mag via doe-het-zelf of door werknemer(s) met opleidingsattest eenvoudige handelingen
  Deze toepassing kan door een aannemer die over een opleidingsattest eenvoudige handelingen beschikt of door een particulier (doe-het-zelf), verwijderd worden indien er geen verhoogd risico op vrijgave van asbestvezels (max. concentratie 0,01 vezels/cm3 - CODEX Art. VI.3-54) ontstaat en de toepassing voorafgaand wordt gefixeerd/bevochtigd; de individuele elementen zonder machinale werktuigen (boormachine, slijpschijf, hogedrukreiniger,...) en zonder breken of gooien een voor een losgemaakt worden; en ten slotte dubbel en luchtdicht verpakt weggevoerd worden naar een erkend afvalpunt (recyclagepark).

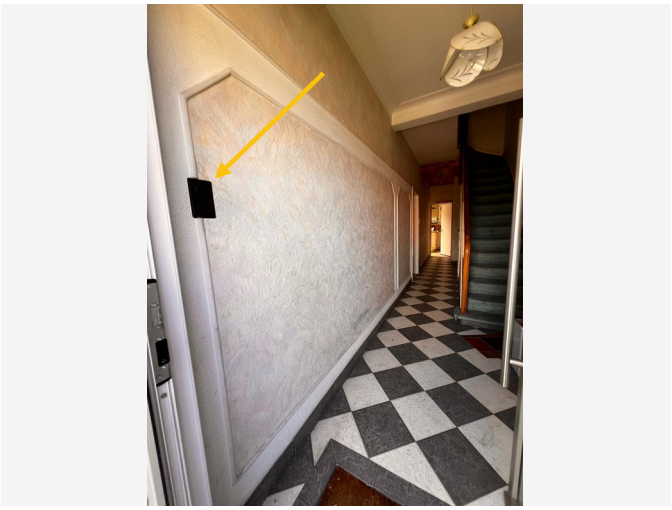
Fiche 5: Bakeliet schakelaars/stopcontacten

Verwijderen

- Zorg voor een veilig beheer. Vermijd het beschadigen van het asbestmateriaal. Controleer de toestand jaarlijks op wijzigingen.
- Voer bijkomende staalname(s) uit.

- Eenvoudige handelingen: mag via doe-het-zelf of door werknemer(s) met opleidingsattest eenvoudige handelingen
  Deze toepassing kan door een aannemer die over een opleidingsattest eenvoudige handelingen beschikt of door een particulier (doe-het-zelf), verwijderd worden indien er geen verhoogd risico op vrijgave van asbestvezels (max. concentratie 0,01 vezels/cm3 - CODEX Art. VI.3-54) ontstaat en de toepassing voorafgaand wordt gefixeerd/bevochtigd; de individuele elementen zonder machinale werktuigen (boormachine, slijpschijf, hogedrukreiniger,...) en zonder breken of gooien een voor een losgemaakt worden; en ten slotte dubbel en luchtdicht verpakt weggevoerd worden naar een erkend afvalpunt (recyclagepark).

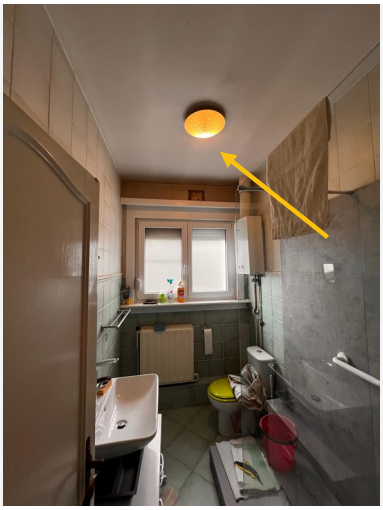
Fiche 8: Valse plafonds

Advies

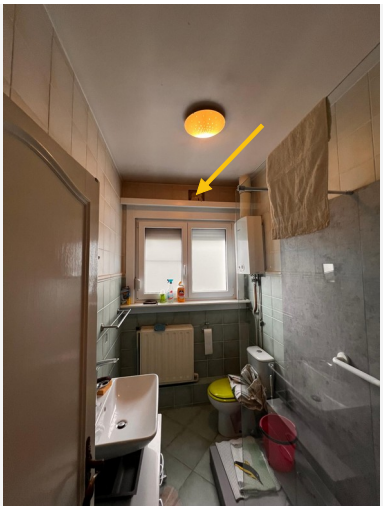
Fiche 12: Tegellijm

Geen asbest

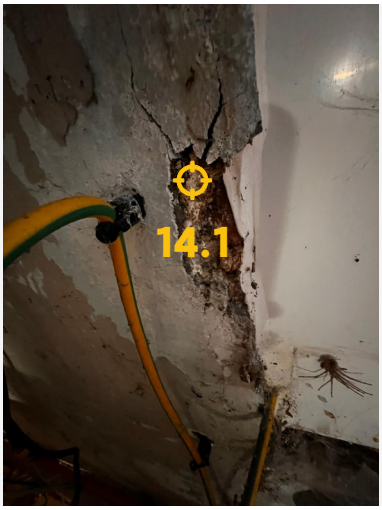
Overzichtsfoto

Geen asbest

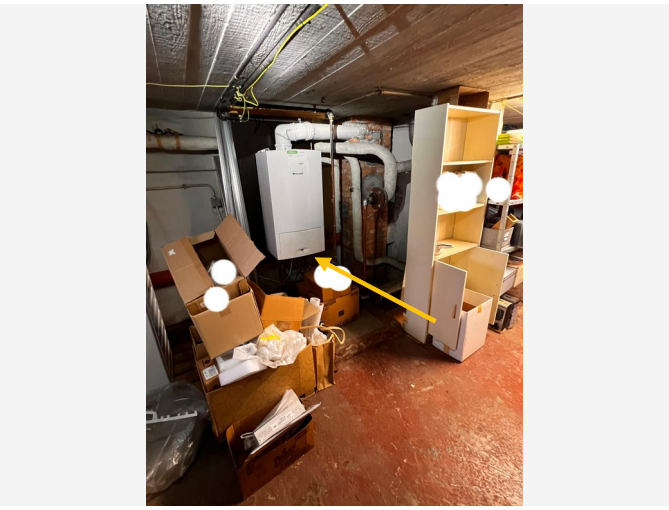
Beschrijving	Notitie	Terug te vinden op plannen
Fiche 16: Materialen aan de stookketel	Uit de ketelkenplaat van de ketel Junkers Cerapur ZWB 30-4 C23 kunnen we afleiden dat het productiejaar 2015 betreft. Omwille van het bouwjaar (na 2000) kunnen de toepassingen (dichtingen) in het toestel als niet-asbestverdacht worden beschouwd. Ook rond de stookketel bevinden zich geen asbestverdachte materialen.	-
Fiche 17: Leidingisolatie	De leidingisolatie in de kelder bestaat uit een jute omhulsel, rolkarton en een kern van minerale wol. Deze toepassingen zijn niet-asbestverdacht.	-
Fiche 18: Afdichtingsmateriaal aan schrijnwerk	Geen verdachte mastieken waar te nemen tijdens de inspectie naar de afdichting van het schrijnwerk. In het kader van het niet destructief onderzoek konden eventuele onderliggende lagen niet geïnspecteerd worden.	-
