Asbestinventarisattest

Watermolenlaan 24, 2660 Antwerpen

Attestnummer : **20261013-000396.000**
Uitgegeven op : **13.10.2026**
Geldig tot : **13.10.2036**

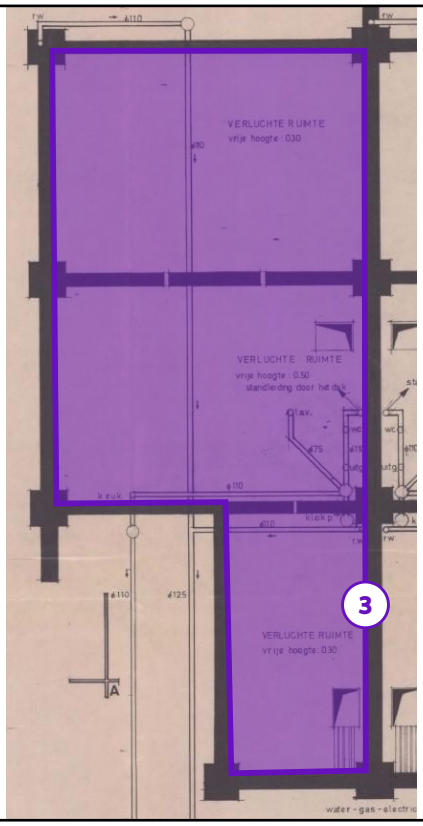
Plan 1.1: Kruipruimte

Beschrijving	Type	Actie
3. Kruipruimte	Beperking	-

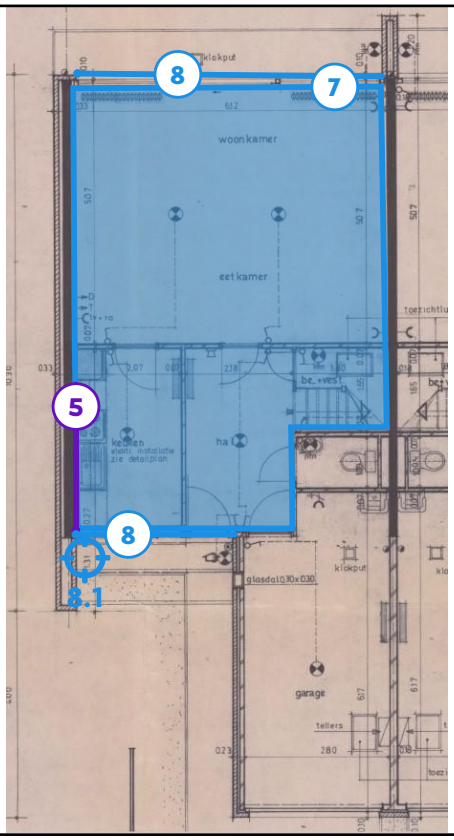
Plan 1.2: GLV: tegellijm-pleister plafonds-mastiek

Beschrijving	Type	Actie
5. Tegellijm achter faiencetegels	Advies	-
7. Pleisterwerk plafonds	Geen asbest	-
8. Mastiek	Geen asbest	-
8.1 Code: PM01	Puntmonster	-

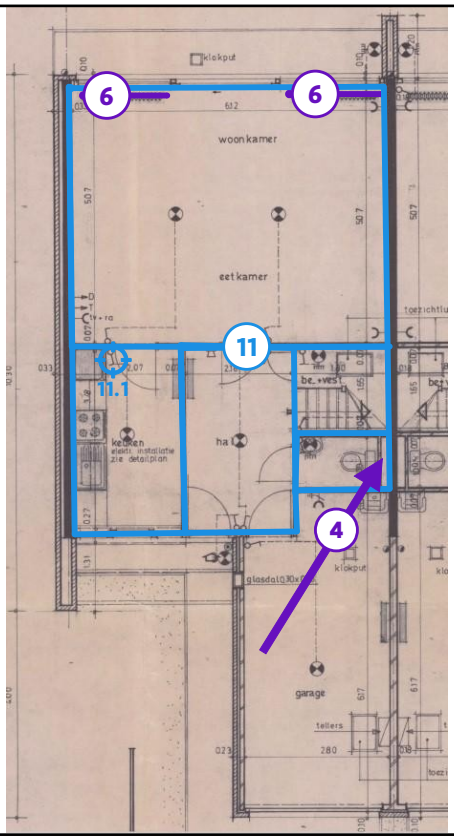
Plan 1.3: GLV: radiatoren-pleister wanden-afvoer

Beschrijving	Type	Actie
4. Afvoer toilet	Advies	-
6. Oude radiatoren	Advies	-
11. Pleisterwerk wanden	Geen asbest	-
11.1 Code: MM03	Mengmonster	-

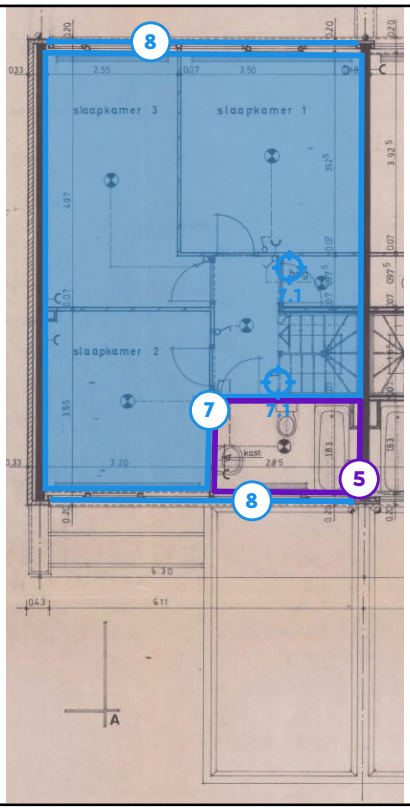
Plan 1.4: 1V: tegellijm-pleister plafonds-mastiek

Beschrijving	Type	Actie
5. Tegellijm achter faiencetegels	Advies	-
7. Pleisterwerk plafonds	Geen asbest	-
7.1 Code: MM02	Mengmonster	-
8. Mastiek	Geen asbest	-

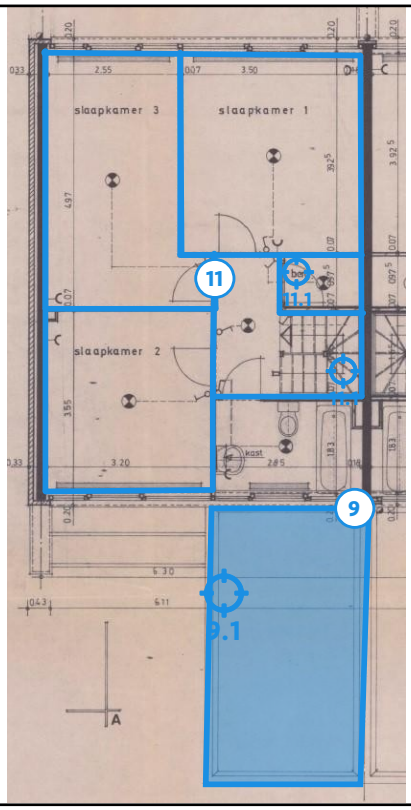
Plan 1.5: 1V: roofing-pleister wanden

Beschrijving	Type	Actie
9. Roofing	Geen asbest	-
9.1 Code: PM06	Puntmonster	-
11. Pleisterwerk wanden	Geen asbest	-
11.1 Code: MM03	Mengmonster	-

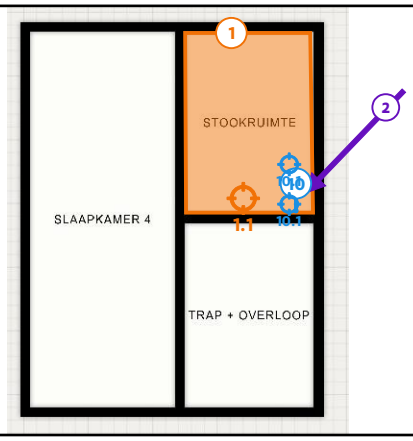
Plan 1.6: 2V: vloerzeil-cementering-schouw

Beschrijving	Type	Actie
1. Vloerzeil	Asbestmateriaal	Verwijderen
1.1 Code: PM05	Puntmonster	-
2. Schouwen: mogelijk onderliggende asbestverdachte doorvoeren	Beperking	-
10. Cementering schouw (stookruimte)	Geen asbest	-
10.1 Code: MM04	Mengmonster	-

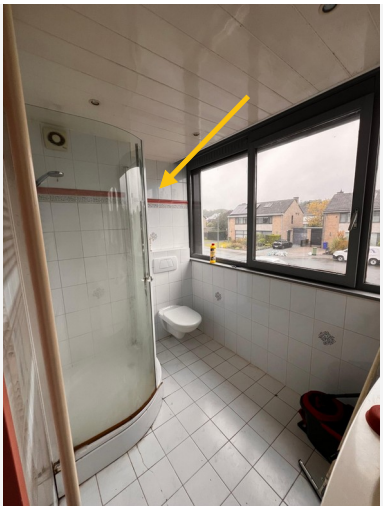
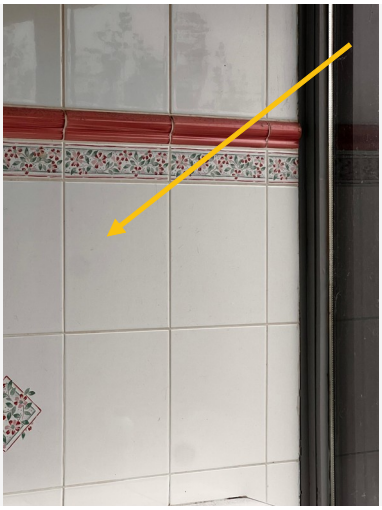
Fiche 5: Tegellijm achter faiencetegels

Binnenwanden in de keuken en in de badkamer afgewerkt met een intacte laag faiencetegels zonder zichtbare beschadigingen. Inspectie van de onderliggende lijmlaag is niet mogelijk zonder uitbreiding naar een destructief onderzoek.

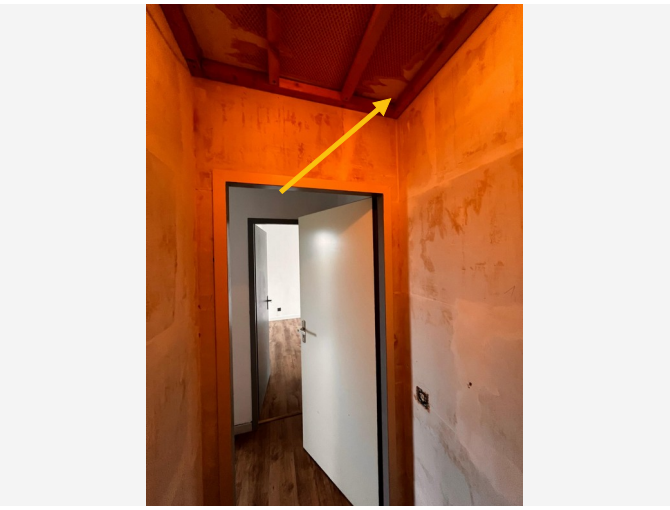
Fiche 7: Pleisterwerk plafonds

Geen asbest

#	Type	Referentie	Resultaat
7.1	Mengmonster	MM02	Geen asbest

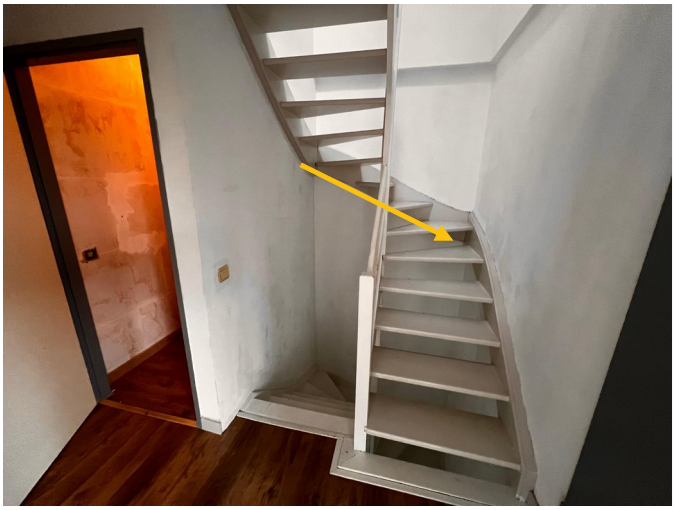
Fiche 11: Pleisterwerk wanden

Geen asbest

#	Type	Referentie	Resultaat
11.1	Mengmonster	MM03	Geen asbest
