Asbestinventarisattest

Krugerstraat 242, 2660 Antwerpen

Attestnummer : **20230329-000618.000**
Uitgegeven op : **29.03.2023**
Geldig tot : **29.03.2033**

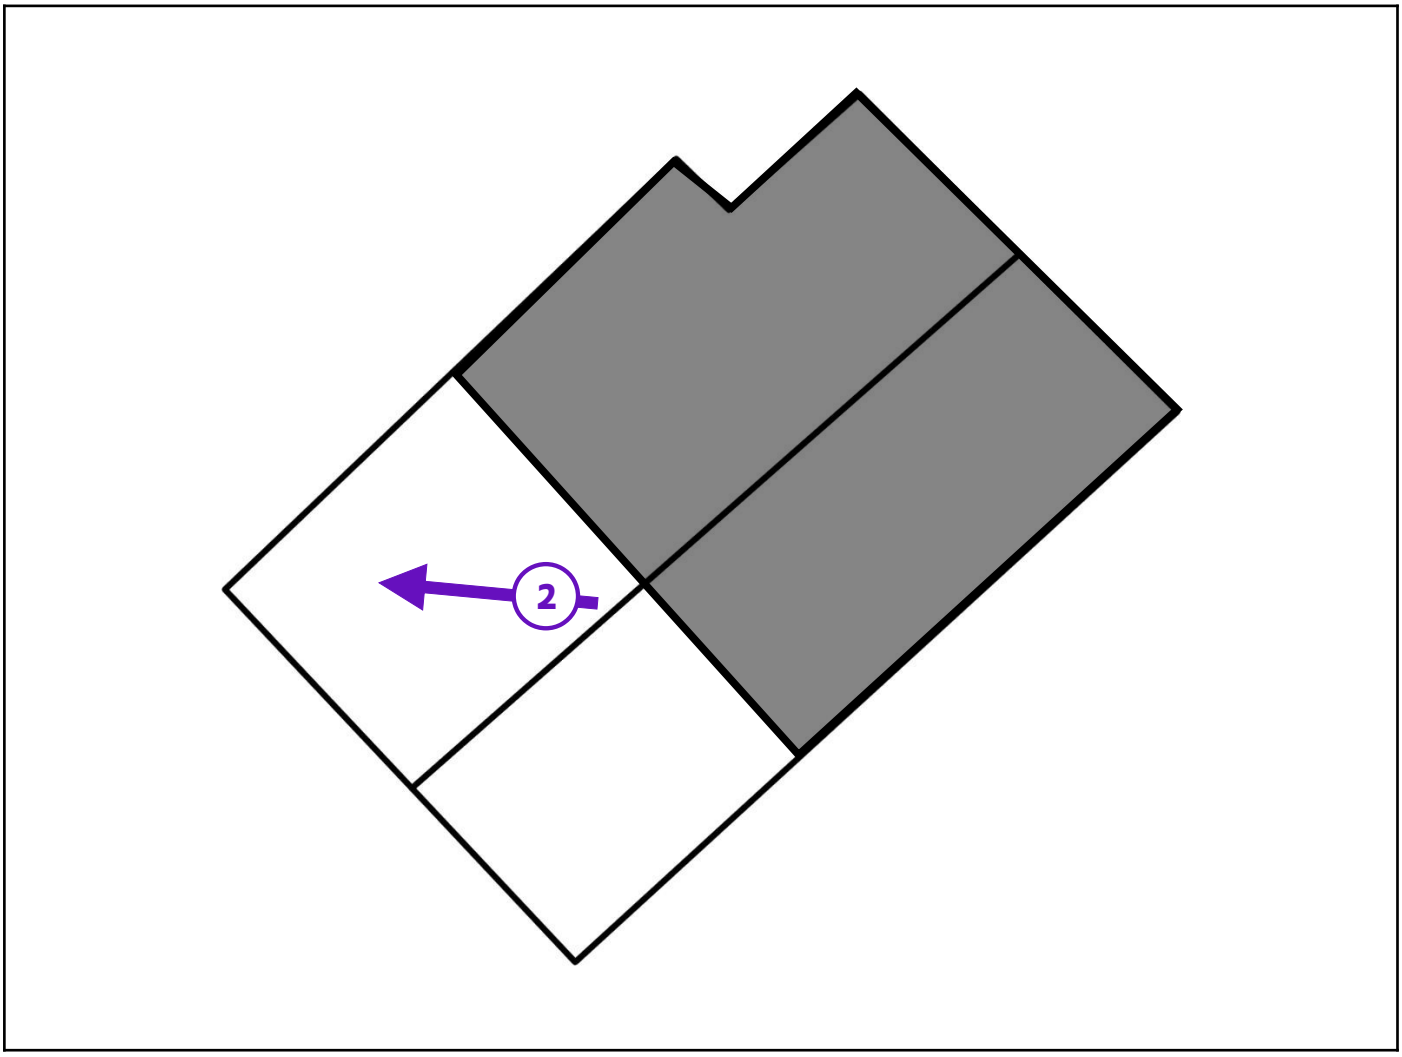
Plan 1.1: Kelder

Beschrijving	Type	Actie
2. Leidingen Kelder	Advies	-

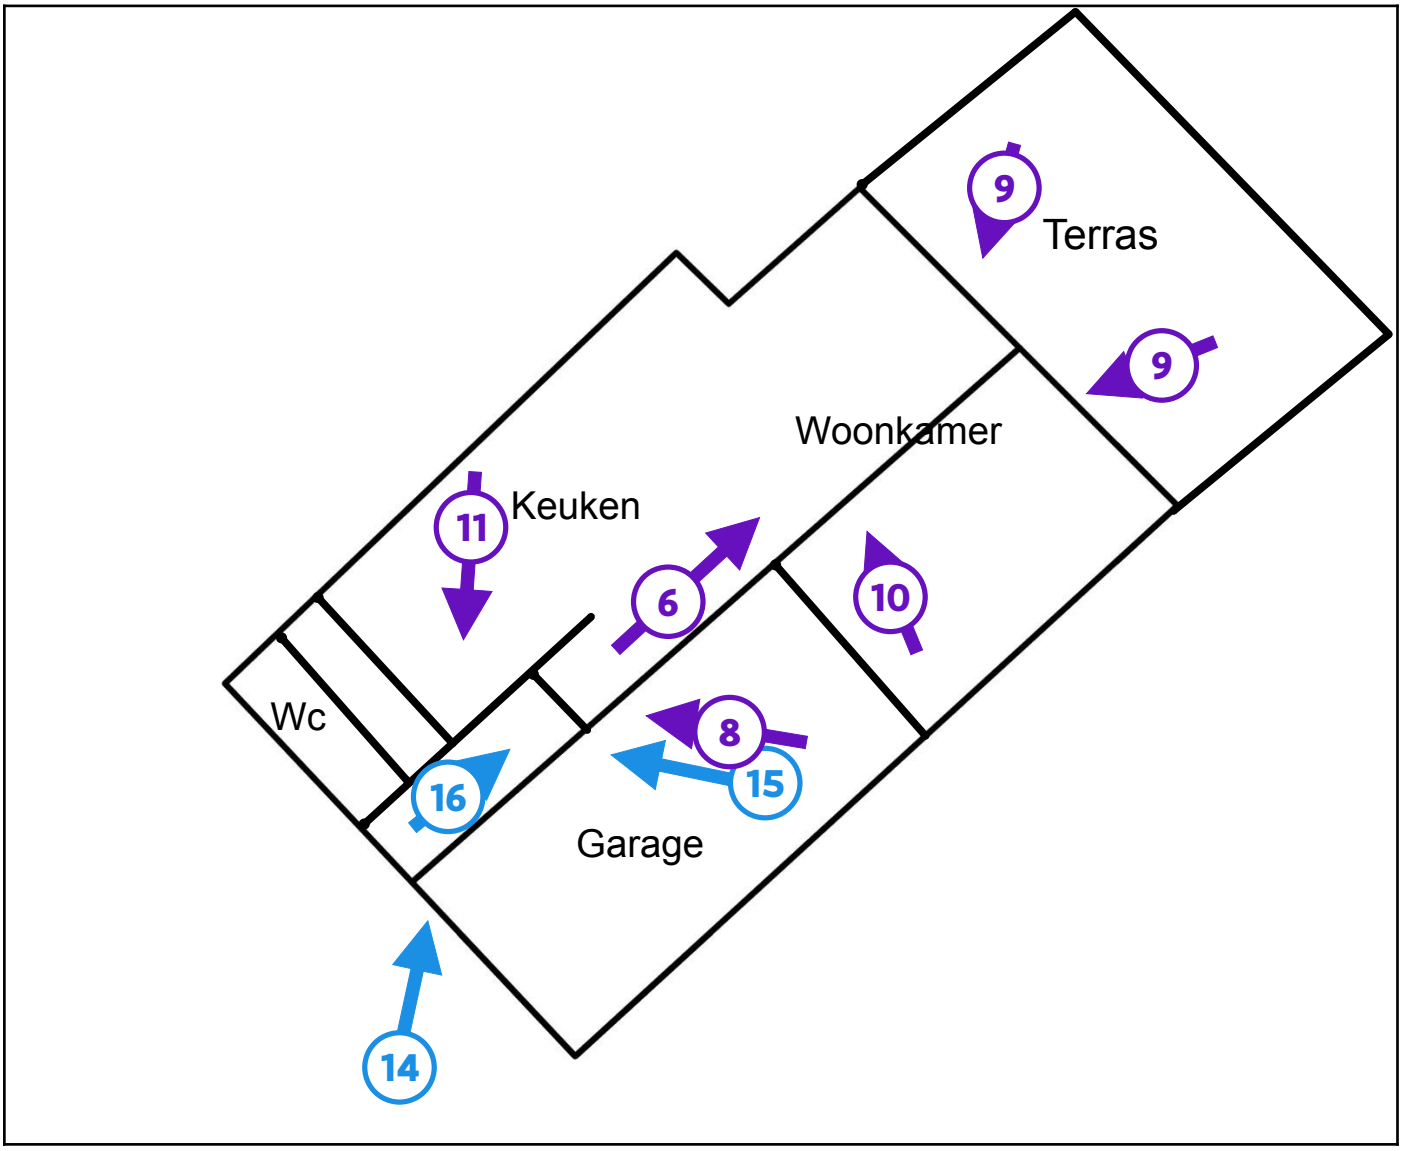
Plan 1.2: Gelijkvloer

Beschrijving	Type	Actie
6. Plafond gelijkvloers	Advies	-
8. Verwarming	Advies	-
9. Schuiframen	Advies	-
10. Vloer Gelijkvloers	Advies	-
11. Keuken	Advies	-
14. Crepi	Geen asbest	-

15. Pleister muren gelijkvloer	Geen asbest	-
16. Tegels gelijkvloer	Geen asbest	-

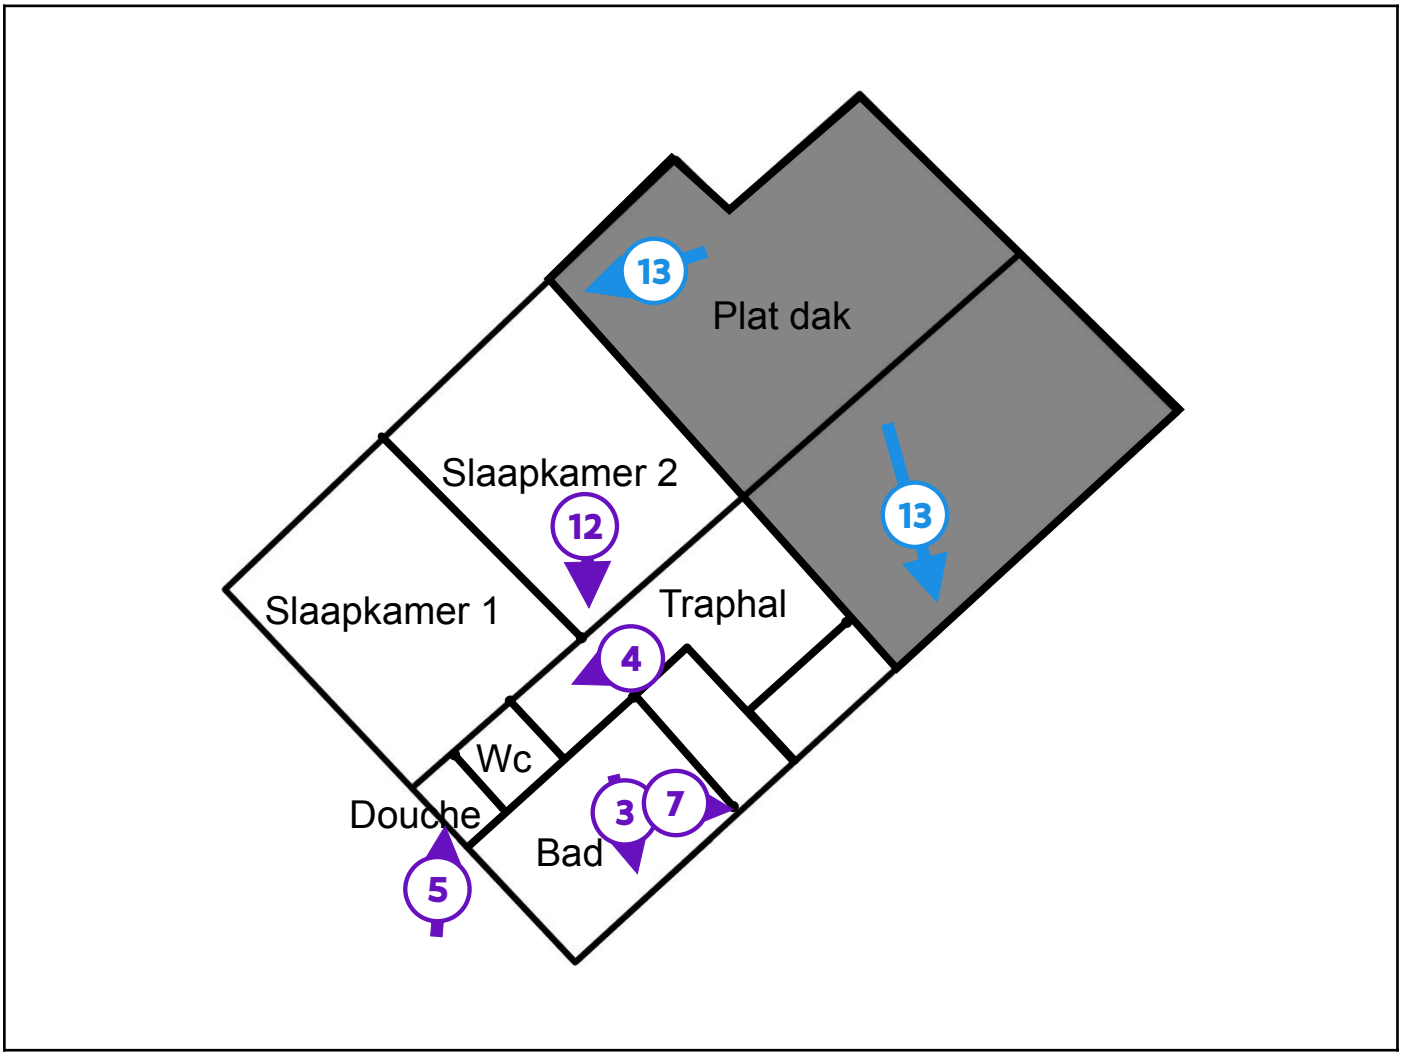
Plan 1.3: 1ste verdieping

Beschrijving	Type	Actie
3. Tegels badkamer	Advies	-
4. Plafond Eerste Verdieping	Advies	-
5. Tegels douche	Advies	-
7. Wanden Eerste Verdieping	Advies	-
12. Vloer Eerste Verdieping	Advies	-
13. Roofing	Geen asbest	-

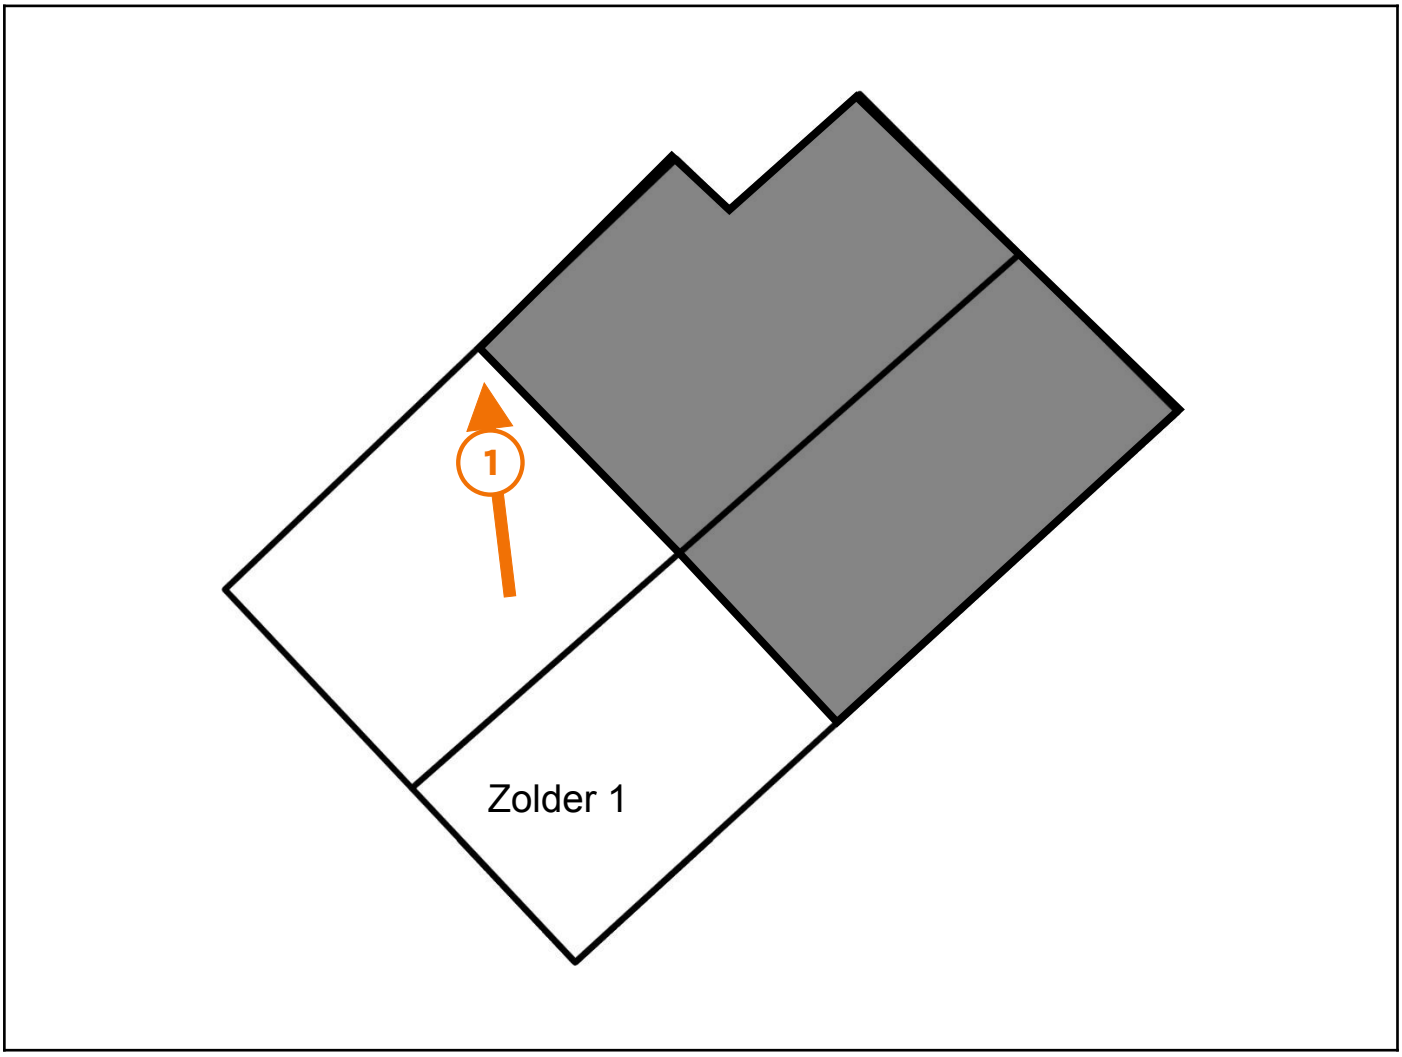
Plan 1.4: Zolder

Beschrijving	Type	Actie
1. Menuiserite Onderdak	Asbestmateriaal	Verwijderen

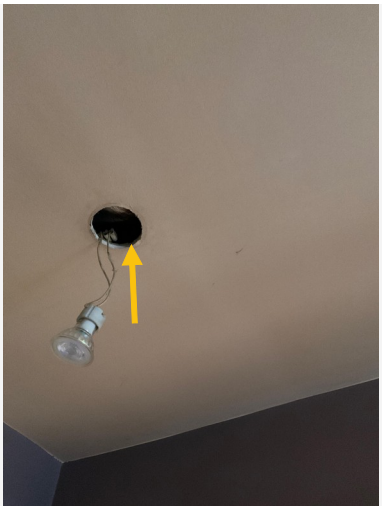
Fiche 4: Plafond Eerste Verdieping

Het plafond is afgewerkt met gyproc. Hieronder is geen pleister aanwezig dus deze toepassing is niet asbestverdacht.

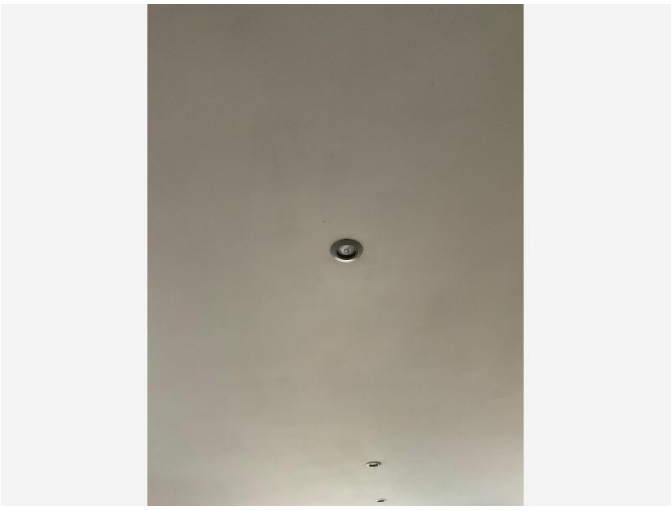
Fiche 6: Plafond gelijkvloers

Staalname niet mogelijk zonder gyproc uit te breken. Mogelijks zit er oude pleister achter de gyproc. Indien in de toekomst bij renovatiewerken de gyproc uitgebroken wordt is het aan te raden eerst een monsteranalyse van het pleisterwerk uit te voeren.

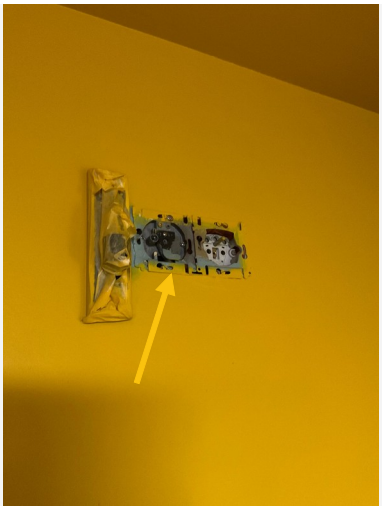
Fiche 7: Wanden Eerste Verdieping

Alle muren van de eerste verdieping zijn afgewerkt met gyproc. Staalname niet mogelijk zonder dit uit te breken. Mogelijks zit er oude pleister achter de gyproc. Indien in de toekomst bij renovatiewerken de gyproc uitgebroken wordt is het aan te raden eerst een monsteranalyse van het pleisterwerk uit te voeren.

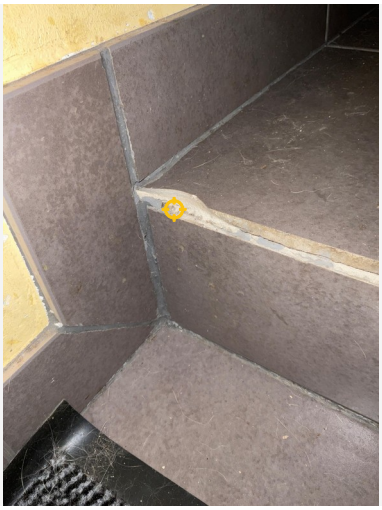
Fiche 16: Tegels gelijkvloer

Geen asbest

#	Type	Referentie	Resultaat
16.1	Mengmonster	Mm2	Geen asbest
