Asbestinventarisattest

Lageweg 210, 2660 Antwerpen

Attestnummer : **20261027-000623.000**
Uitgegeven op : **27.10.2026**
Geldig tot : **27.10.2036**

Niet-asbestveilig

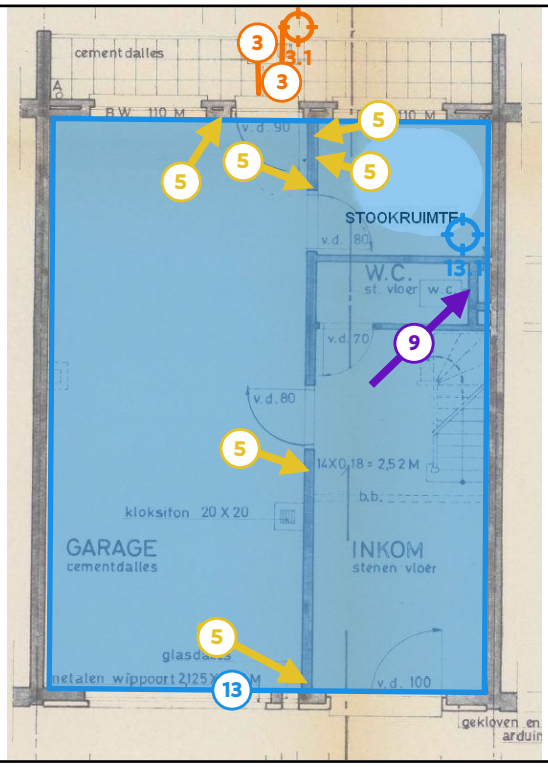
Plan 1.1: GLV: buis-bakeliet-pleister plafonds

Beschrijving	Type	Actie
3. Afvoerbuis	Asbestmateriaal	Maatregelen nemen
3.1 Code: PM07	Puntmonster	-
5. Bakeliet schakelaars/stopcontacten	Asbestmateriaal	Zorgvuldig beheren
9. Afvoer toilet	Advies	-
13. Pleisterwerk plafonds	Geen asbest	-
13.1 Code: MM03	Mengmonster	-

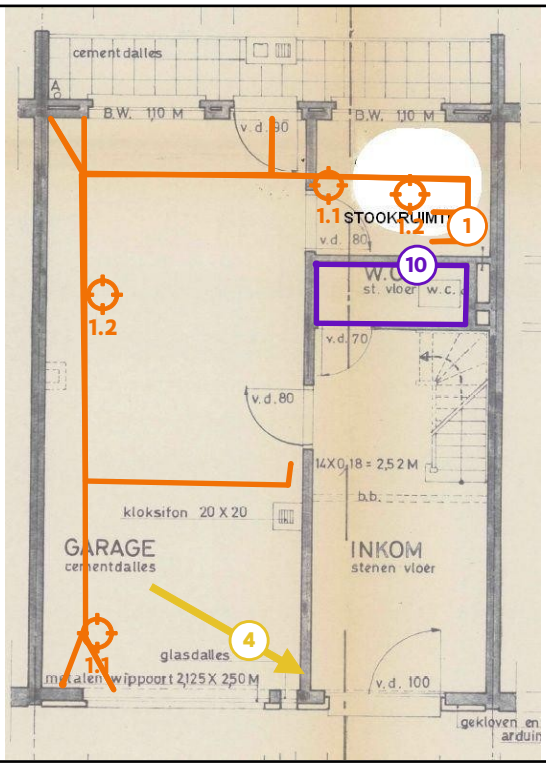
Plan 1.2: GLV: bakeliet-leidingiso-tegellijm

Beschrijving	Type	Actie
1. Leidingisolatie	Asbestmateriaal	Verwijderen
1.1 Code: MM01	Mengmonster	-
1.2 Code: MM02	Mengmonster	-
4. Elektrische meter	Asbestmateriaal	Zorgvuldig beheren
10. Tegellijm achter faiencetegels	Advies	-

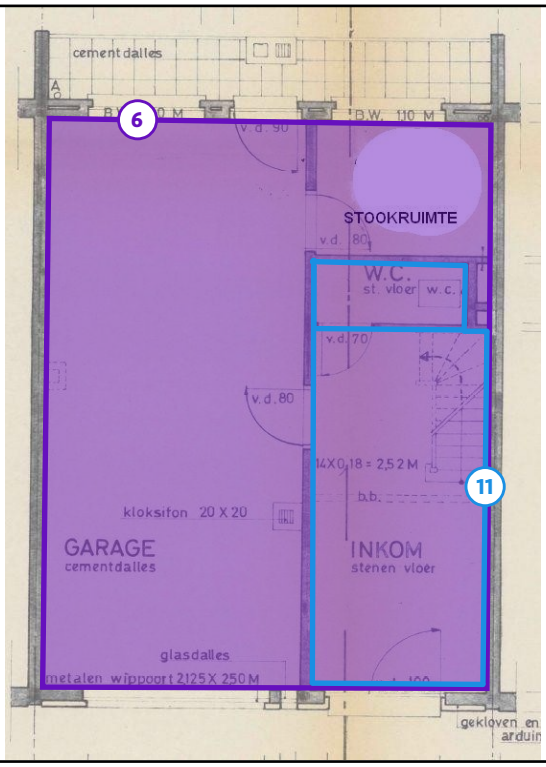
Plan 1.3: GLV: vloeren-pleister wanden

Beschrijving	Type	Actie
6. Vloeren	Advies	-
11. Pleisterwerk wanden	Geen asbest	-

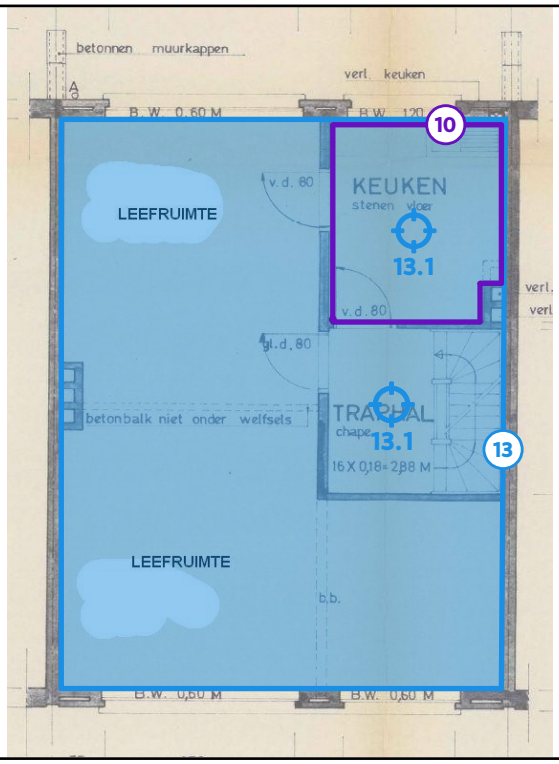
Plan 1.4: 1V: pleister plafonds-tegellijm

Beschrijving	Type	Actie
10. Tegellijm achter faiencetegels	Advies	-
13. Pleisterwerk plafonds	Geen asbest	-
13.1 Code: MM03	Mengmonster	-

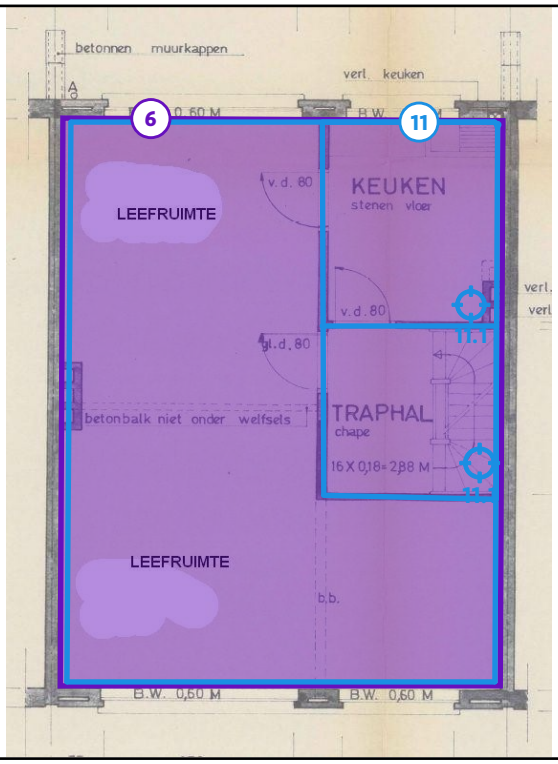
Plan 1.5: 1V: vloeren-pleister wanden

Beschrijving	Type	Actie
6. Vloeren	Advies	-
11. Pleisterwerk wanden	Geen asbest	-
11.1 Code: MM04	Mengmonster	-

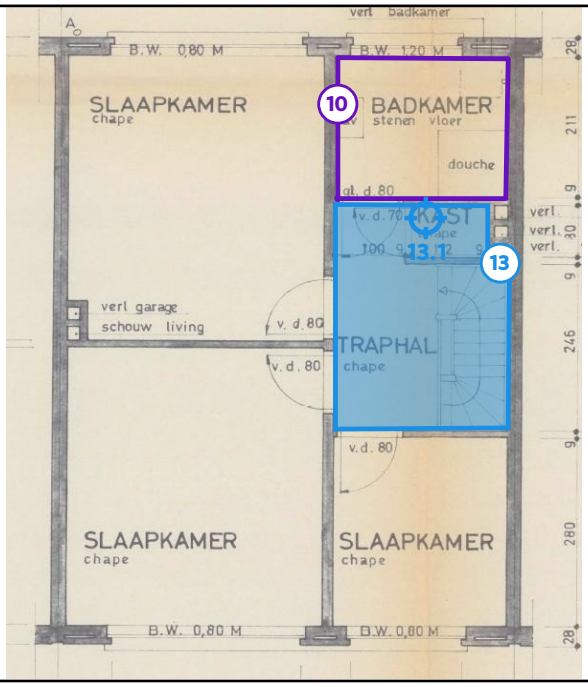
Plan 1.6: 2V: pleister plafonds-tegellijm

Beschrijving	Type	Actie
10. Tegellijm achter faiencetegels	Advies	-
13. Pleisterwerk plafonds	Geen asbest	-
13.1 Code: MM03	Mengmonster	-

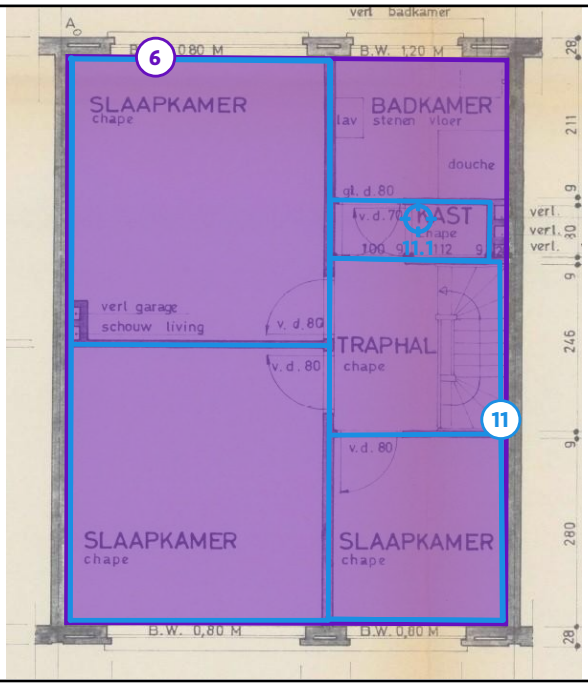
Plan 1.7: 2V: vloeren-pleister wanden

Beschrijving	Type	Actie
6. Vloeren	Advies	-
11. Pleisterwerk wanden	Geen asbest	-
11.1 Code: MM04	Mengmonster	-

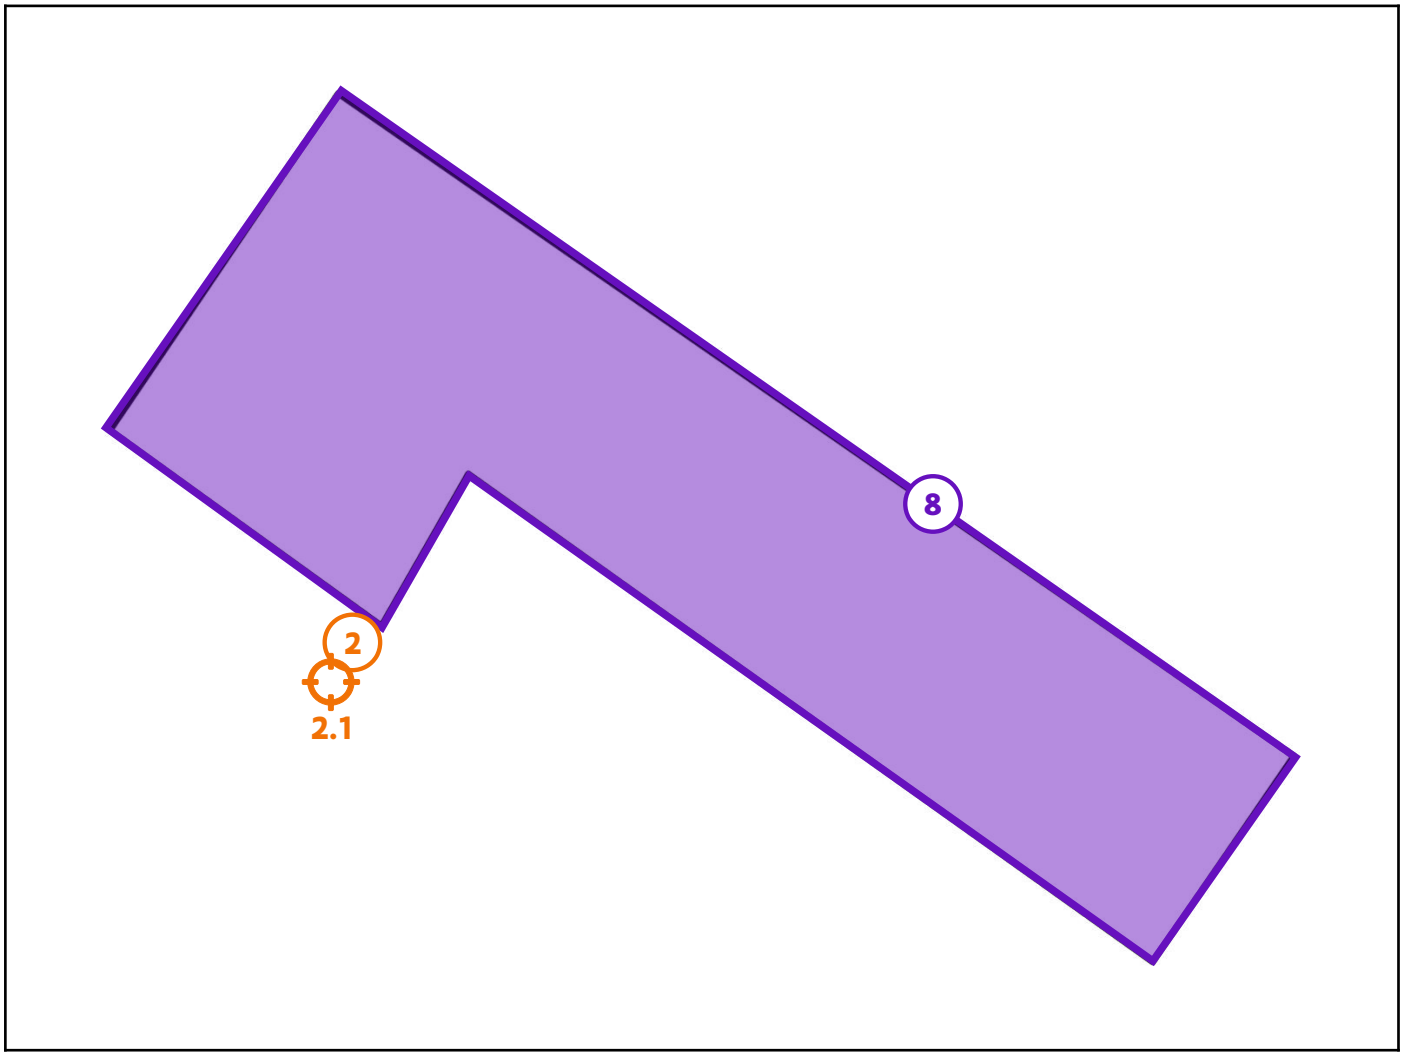
Plan 2.1: Volière plan: verloren bekisting

Beschrijving	Type	Actie
2. Verloren bekisting	Asbestmateriaal	Maatregelen nemen
2.1 Code: PM05	Puntmonster	-
8. Volière	Advies	-

Eindbeoordeling materiaalrisico	Verhoogd materiaalrisico en/of verhoogde kans op vezelvrijgave

Gebondenheid	Categorie 1: hechtgebonden in oorsprong
Asbestsoort (vezeltype)	Crocidoliet aanwezig
Asbestconcentratie	Laag (< 50%)
Afschermingsgraad van het gehele materiaal	Geheel of deels vrij aan de buitenlucht, maar geen contact met binnenlucht
Toestand van het materiaal	Matig beschadigd, matig verweerd

#	Type	Referentie	Resultaat
2.1	Puntmonster	PM05	Chrysotiel, Crocidoliet

Maatregelen nemen

- Zorg voor een veilig beheer. Vermijd het beschadigen van het asbestmateriaal. Controleer de toestand jaarlijks op wijzigingen.

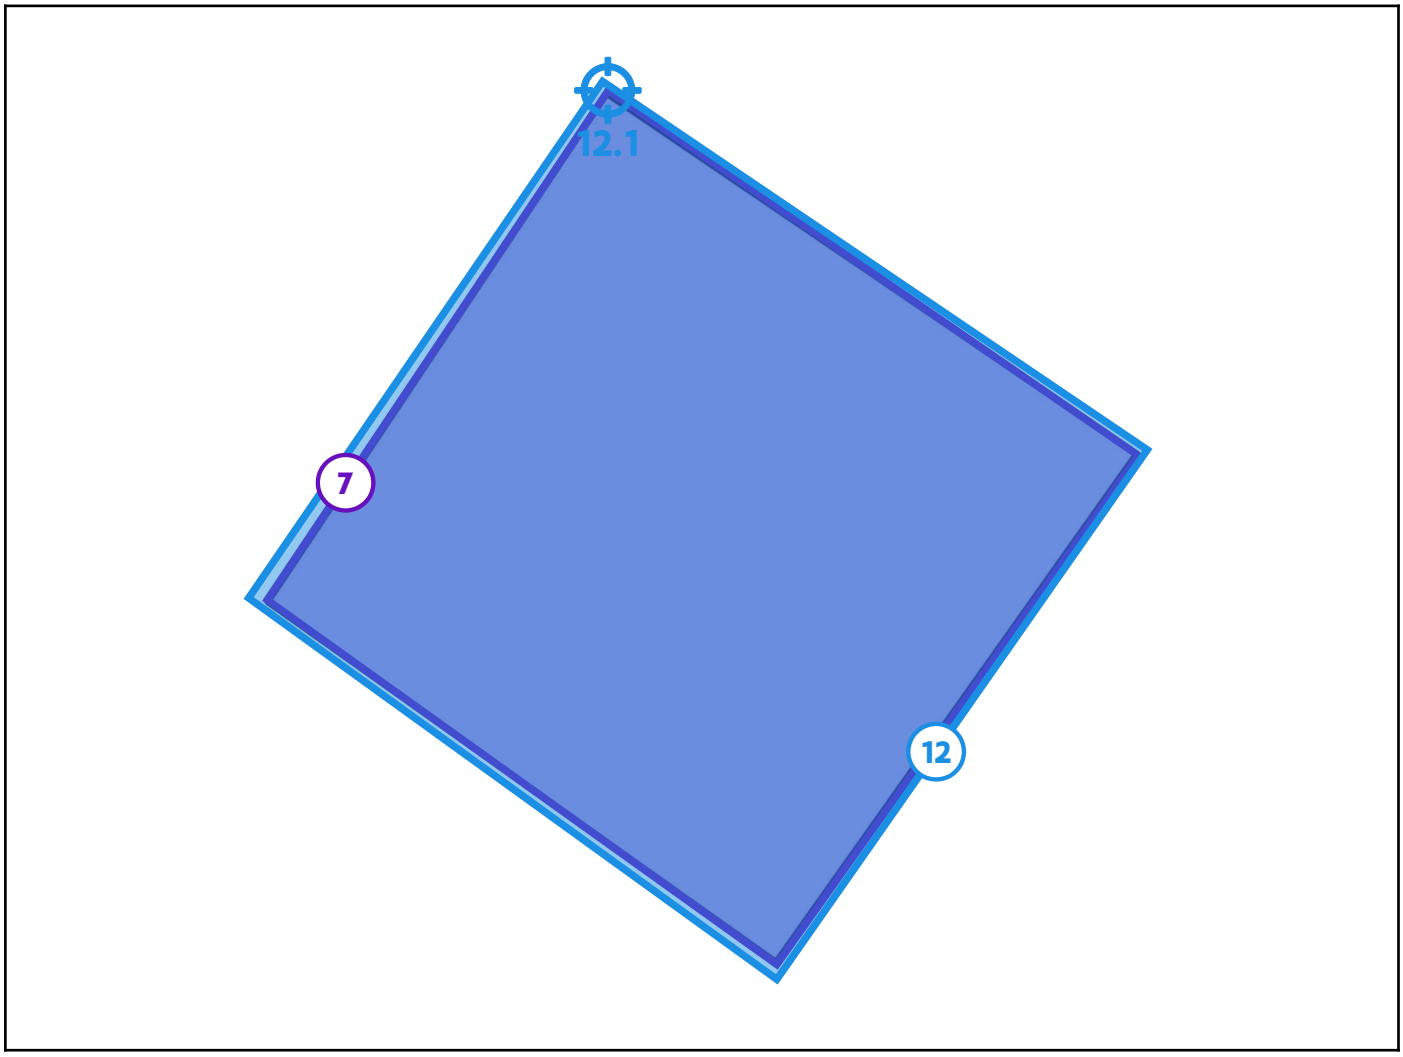
Plan 3.1: Tuinberging plan: roofing

Beschrijving	Type	Actie
7. Tuinberging	Advies	-
12. Roofing tuinberging	Geen asbest	-
12.1 Code: PM06	Puntmonster	-

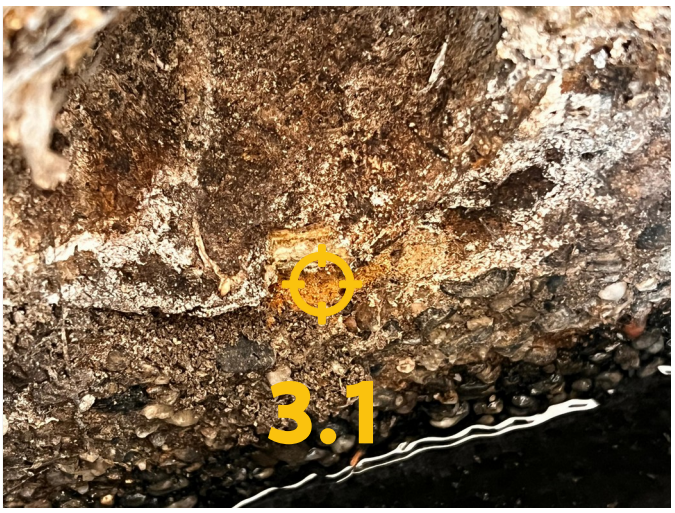
Fiche 3: Afvoerbuis

Asbestmateriaal

Eindbeoordeling materiaalrisico	Verhoogd materiaalrisico en/of verhoogde kans op vezelvrijgave

Gebondenheid	Categorie 1: hechtgebonden in oorsprong
Asbestsoort (vezeltype)	Crocidoliet aanwezig
Asbestconcentratie	Laag (< 50%)
Afschermingsgraad van het gehele materiaal	Geheel of deels vrij aan de buitenlucht, maar geen contact met binnenlucht
Toestand van het materiaal	Matig beschadigd, matig verweerd

#	Type	Referentie	Resultaat
3.1	Puntmonster	PM07	Crocidoliet, Chrysotiel

Beschrijving	Afvoerbuis
Omgeving	Binnen
Primaire drager	Infrastructuur hemelwater (opvang en afvoer)
Asbestmateriaal	Buis, koker, leiding, pijp, doorvoer
Bindmiddel van asbestmateriaal	Cement
Gebondenheid op basis van bindmiddel	Hecht
Hoeveelheid (lengte - omtrek - dikte - aantal)	• 0,30 m - 35,00 cm - 0,35 cm - 2 stuks
Totaal volume	< 0,001 m^3
Eenvoudig bereikbaar	Nee • Het asbestmateriaal is bedekt (uitgezonderd laag verf, coating, behang, kunststof, textiel) en het wegnemen van het bedekkende materiaal kan niet zonder het bedekkende materiaal te beschadigen.
Bevestigingswijze	• Verlijmd, ingegoten, versmeerd
Identificatiemethode	Een monstername door de asbestdeskundige met laboanalyse door een asbestlabo.
Destructieve handeling voor identificatie	Nee
Opmerking	In de twee controleputten op het terras aan de achterzijde van de woning stellen we telkens een asbestverdachte afvoerbuis vast waarvan er één wordt bemonsterd. De aangegeven hoeveelheden berusten op een zo nauwkeurig mogelijke opmeting en kunnen niet letterlijk overgenomen worden in het kader van een meetstaat voor eventuele werken. Hieraan kunnen geen rechten worden ontleend. In het kader van het niet destructief onderzoek kan de precieze doorlooplengte van de buizen niet vastgesteld worden.

Maatregelen nemen

- Zorg voor een veilig beheer. Vermijd het beschadigen van het asbestmateriaal. Controleer de toestand jaarlijks op wijzigingen.

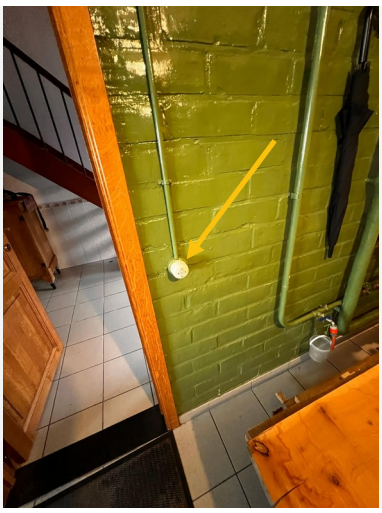
Fiche 5: Bakeliet schakelaars/stopcontacten

Asbestmateriaal

Zorgvuldig beheren

- Zorg voor een veilig beheer. Vermijd het beschadigen van het asbestmateriaal. Controleer de toestand jaarlijks op wijzigingen.
- Voer bijkomende staalname(s) uit.

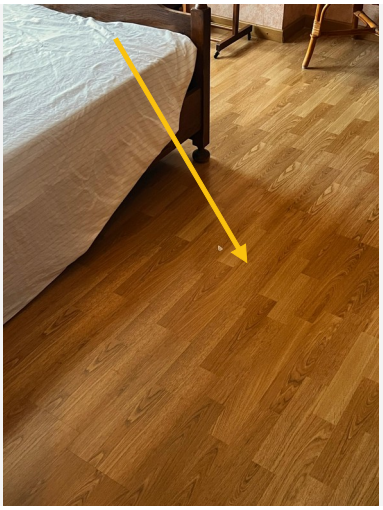
Fiche 6: Vloeren

Advies

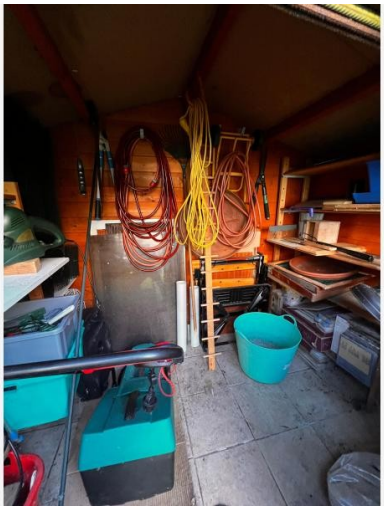
Fiche 7: Tuinberging

Advies

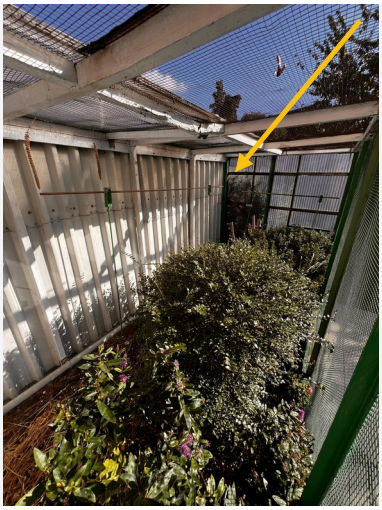
Fiche 8: Volière

Advies

Basis voor advies	De asbestdeskundige beoordeelt het materiaal als niet-asbestverdacht.

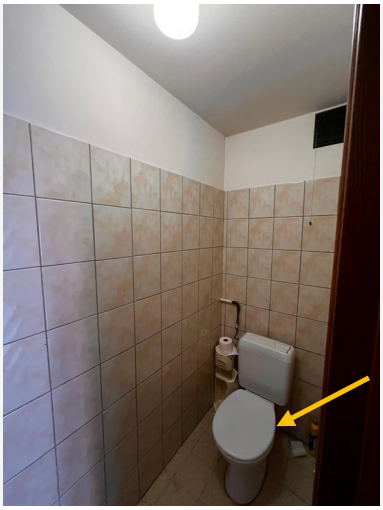
Fiche 9: Afvoer toilet

Advies

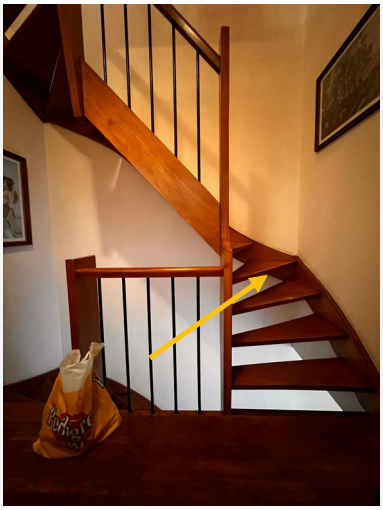
Fiche 11: Pleisterwerk wanden

Geen asbest

Beschrijving	Pleisterwerk wanden
Omgeving	Binnen
Primaire drager	Binnenwand
Bindmiddel van materiaal	Gips - kalk
Gebondenheid op basis van bindmiddel	Niet-hechtgebonden
Hoeveelheid (oppervlakte - dikte - aantal)	• 200,00 m^2 - 2,00 cm - 1 stuk
Totaal volume	4,00 m^3
Identificatiemethode	Een monstername door de asbestdeskundige met laboanalyse door een asbestlabo.
Destructieve handeling voor identificatie	Nee
Opmerking	Het pleisterwerk aan de wanden werd bemonsterd in de ingemaakte kast in de hal op de tweede verdieping (individuele ruimte), in de traphal op de eerste verdieping en in de keuken (natte ruimte). Er is geen zichtbaar pleisterwerk aan de wanden aanwezig in de stookruimte. De drie stalen werden verdeeld in één mengmonster. De aangegeven hoeveelheden berusten op een ruwe inschatting en kunnen niet letterlijk overgenomen worden in het kader van een meetstaat voor eventuele werken. Hieraan kunnen geen rechten worden ontleend.

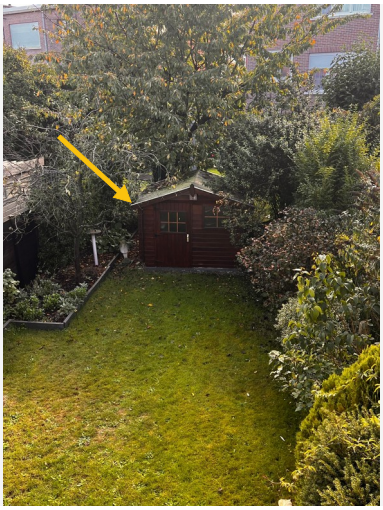
Fiche 12: Roofing tuinberging

Geen asbest

Beschrijving	Roofing tuinberging
Omgeving	Buiten
Primaire drager	Schuin dak
Bindmiddel van materiaal	Bitumen (roofing, teer, asfalt)
Gebondenheid op basis van bindmiddel	Hecht
Hoeveelheid (oppervlakte - aantal)	• 12,80 m^2 - 1 stuk
Totale oppervlakte	12,80 m^2
Identificatiemethode	Een monstername door de asbestdeskundige met laboanalyse door een asbestlabo.
Destructieve handeling voor identificatie	Nee
Opmerking	De roofing op het dak van de tuinberging werd bemonsterd ter hoogte van de toplaag om structurele gevolgschade (lekkage) te vermijden. In het kader van het niet destructief onderzoek konden eventuele onderliggende lagen niet geïnspecteerd worden. De aangegeven hoeveelheden berusten op een zo nauwkeurig mogelijke opmeting en kunnen niet letterlijk overgenomen worden in het kader van een meetstaat voor eventuele werken. Hieraan kunnen geen rechten worden ontleend.

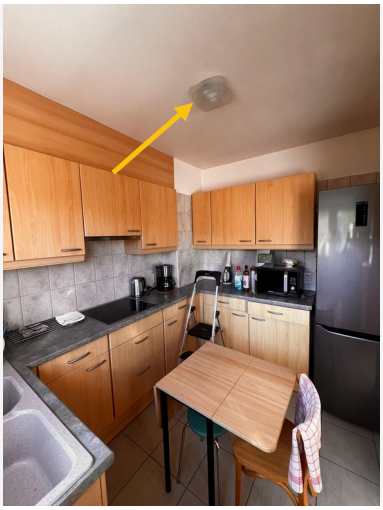
Fiche 13: Pleisterwerk plafonds

Geen asbest
