Asbestinventarisattest

Statiestraat 16, 2850 Boom

Attestnummer : **20250923-000032.000**
Uitgegeven op : **23.09.2025**
Geldig tot : **23.09.2035**

Niet-asbestveilig

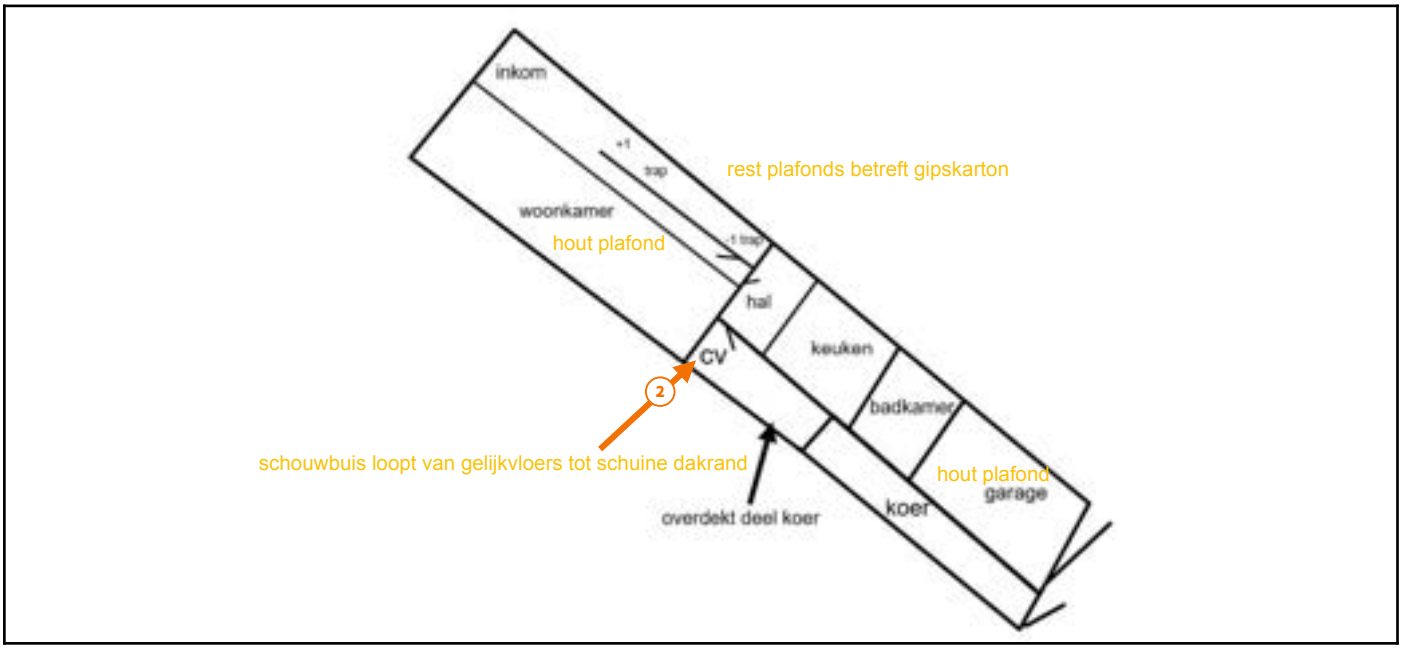
Plan 1.4: Gelijkvloers

Beschrijving	Type	Actie
2. Schouwbuis (visueel vastgesteld)	Asbestmateriaal	Verwijderen
11. Valse plafonds	Advies	-

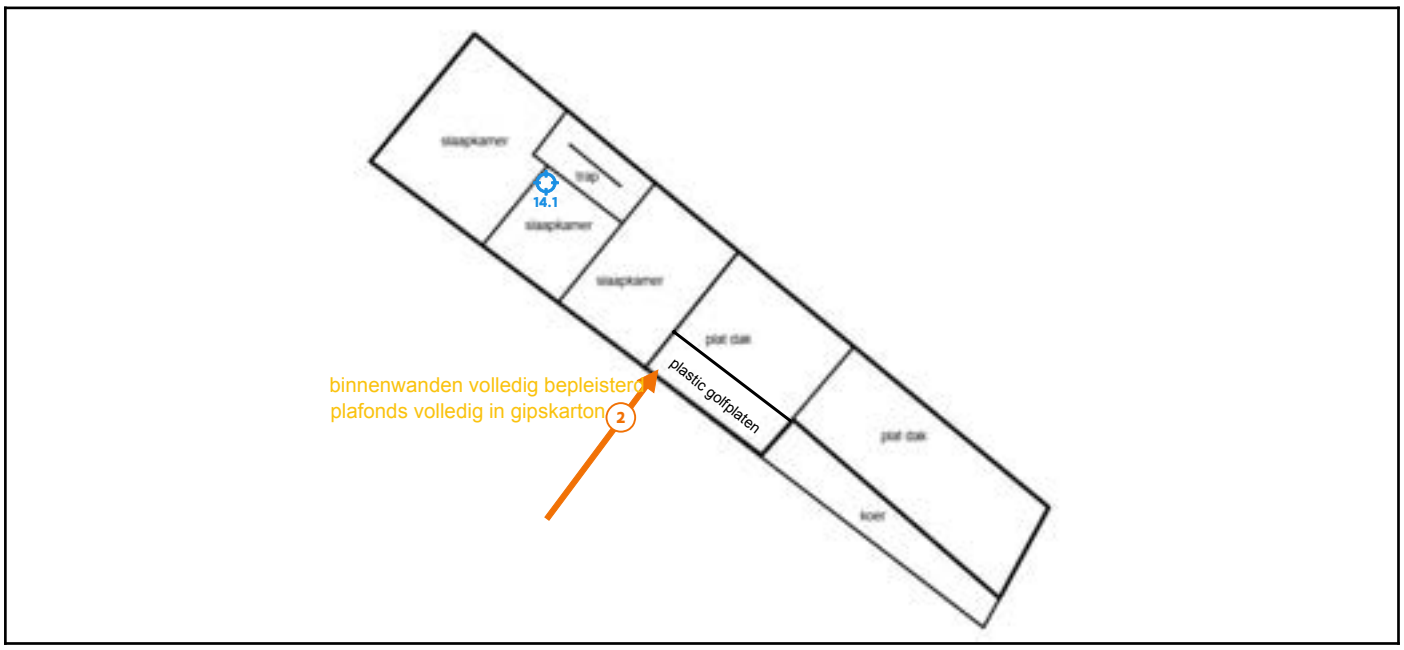
Plan 1.5: Verdieping 1

Beschrijving	Type	Actie
2. Schouwbuis (visueel vastgesteld)	Asbestmateriaal	Verwijderen
11. Valse plafonds	Advies	-
14. Muurpleister (staalname)	Geen asbest	-
14.1 Code: 1	Mengmonster	-

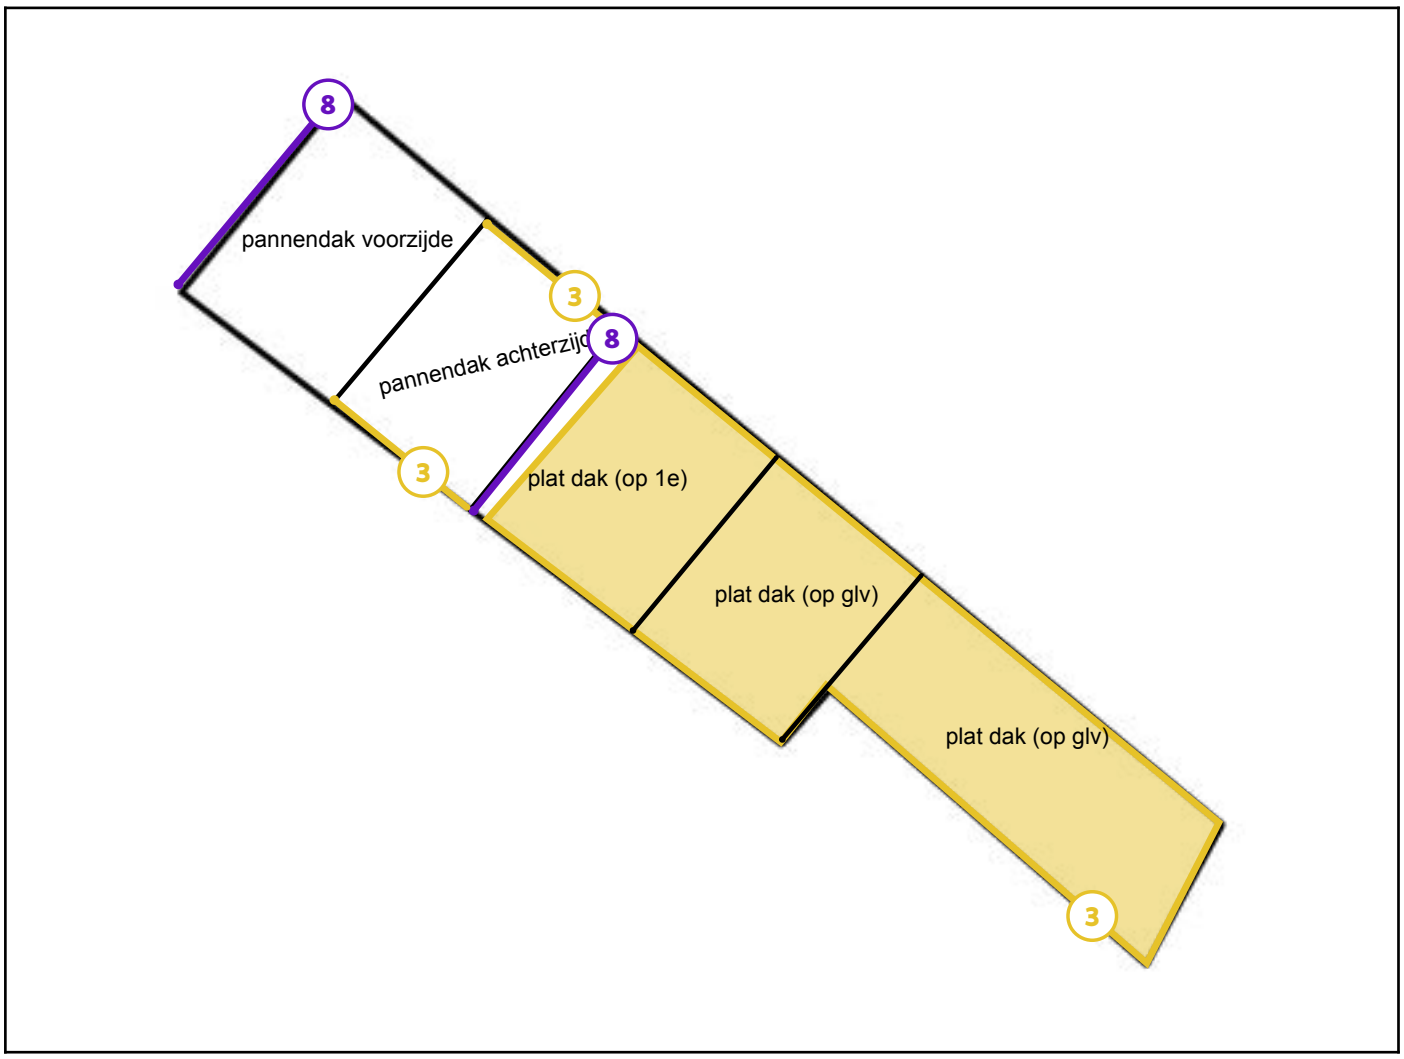
Plan 1.7: Dak

Beschrijving	Type	Actie
3. Roofing (zonder staalname: kans lekkage)	Asbestmateriaal	Zorgvuldig beheren
8. Dakgoten: geen verdacht materiaal aanwezig	Advies	-

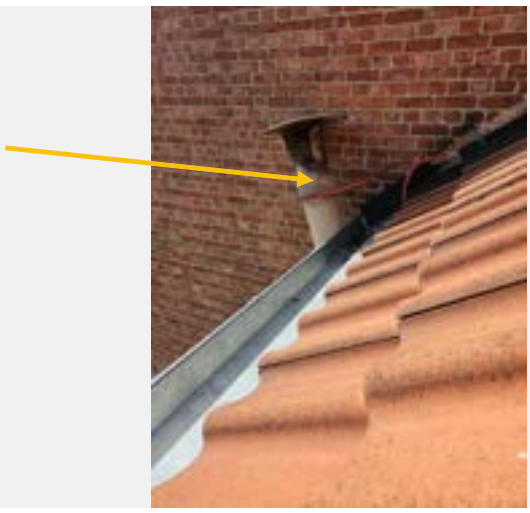
Fiche 1: Schouwhoed (visueel vastgesteld).

Het asbestmateriaal valt onder de mijlpaal van 2034.

Eindbeoordeling materiaalrisico	Laag materiaalrisico en/of verlaagde kans op vezelvrijgave

Gebondenheid	Categorie 1: hechtgebonden in oorsprong
Asbestsoort (vezeltype)	Crocidoliet aanwezig
Asbestconcentratie	Laag (< 50%)
Afschermingsgraad van het gehele materiaal	Geheel of deels vrij aan de buitenlucht
Toestand van het materiaal	Licht beschadigd, licht verweerd. Intact calciumsilicaatmateriaal of categorie III 'gebondenheid'

Beschrijving	Schouwhoed (visueel vastgesteld).
Omgeving	Buiten
Primaire drager	HVAC infrastructuur en uitrusting
Asbestmateriaal	Schouwhoed, ventilatiekap (anti-windval)
Bindmiddel van asbestmateriaal	Cement
Gebondenheid op basis van bindmiddel	Hecht
Hoeveelheid (gewicht - aantal)	• 5,00 kg - 1 stuk
Totaal gewicht	5,00 kg
Eenvoudig bereikbaar	Ja
Bevestigingswijze	• Geklemd
Identificatiemethode	Vaststelling zonder monstername
Destructieve handeling voor identificatie	Nee
Opmerking	De vermelde oppervlaktes, diktes, gewichten en volumes betreffen een beredeneerde schatting. Er worden geen rechten verleend aan deze oppervlaktes/diktes/volumes.

- Zorg voor een veilig beheer. Vermijd het beschadigen van het asbestmateriaal. Controleer de toestand jaarlijks op wijzigingen.
- Verwijder dit asbestmateriaal zo snel mogelijk. Volg de toestand goed op.
- Voer bijkomende staalname(s) uit.

- Eenvoudige handelingen: mag via doe-het-zelf of door werknemer(s) met opleidingsattest eenvoudige handelingen
  EH via doe-het zelf De schouwhoed kan voorzichtig losgebeiteld worden , extra bevochtigen om stof te voorkomen Standaard dragen van de nodige wegwerp beschermingsmiddelen FFP 3 masker , handschoenen en tyvec CAT III type 5-6 , afwasbaar schoeisel Bij de gemeente/containerpark afsluitzakken halen om dubbel in te pakken , sluit luchtdicht af en breng naar het plaatselijk containerpark als hechtgebonden asbestafval. Voor hechtgebonden toepassingen: Bij verwijdering door doe-het-zelf moet men dit afval dubbel en luchtdicht verpakt aandienen bij het gemeentelijk recyclagepark. Men raadpleegt best op voorhand de voorwaarden van het recyclagepark. Zie ook link Zie https://ovam.vlaanderen.be/wie-mag-wat-verwijderen https://ovam.vlaanderen.be/voorzorgsmaatregelen-bij-asbestverwijdering

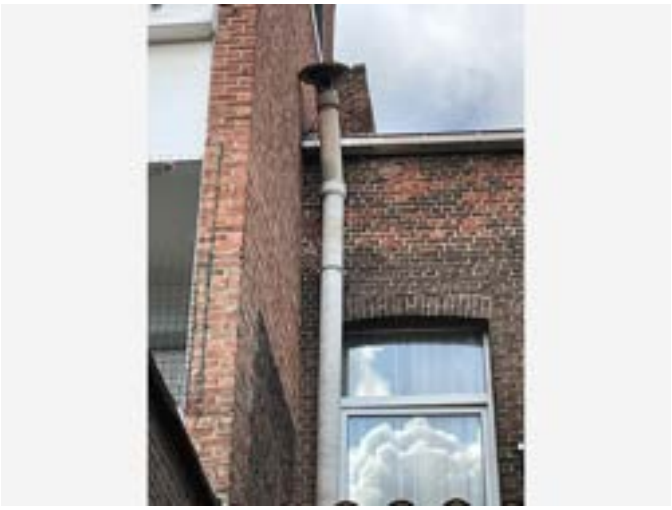
Fiche 2: Schouwbuis (visueel vastgesteld)

Het asbestmateriaal valt onder de mijlpaal van 2034.

Eindbeoordeling materiaalrisico	Verhoogd materiaalrisico en/of verhoogde kans op vezelvrijgave

Gebondenheid	Categorie 1: hechtgebonden in oorsprong
Asbestsoort (vezeltype)	Crocidoliet aanwezig
Asbestconcentratie	Laag (< 50%)
Afschermingsgraad van het gehele materiaal	Geheel of deels (ook) vrij aan binnenluchtstromen
Toestand van het materiaal	Licht beschadigd, licht verweerd. Intact calciumsilicaatmateriaal of categorie III 'gebondenheid'

Beschrijving	Schouwbuis (visueel vastgesteld)
Omgeving	Grenst aan binnen- en buitenlucht
Primaire drager	HVAC infrastructuur en uitrusting
Asbestmateriaal	Rookgaskanaal
Bindmiddel van asbestmateriaal	Cement
Gebondenheid op basis van bindmiddel	Hecht
Hoeveelheid (lengte - omtrek - dikte - aantal)	• 8,00 m - 50,00 cm - 1,00 cm - 1 stuk
Totaal volume	0,04 m^3
Eenvoudig bereikbaar	Ja
Bevestigingswijze	• Verlijmd, ingegoten, versmeerd
Identificatiemethode	Vaststelling zonder monstername
Destructieve handeling voor identificatie	Nee
Opmerking	Op de overdekte koer (wordt als binnenomgeving beschouwd) tot aan de dakrand van het pannendak loopt een schouwbuis. De vermelde oppervlaktes, diktes en volumes betreffen een beredeneerde schatting. Er worden geen rechten verleend aan deze oppervlaktes/diktes/volumes.

- Verwijder dit asbestmateriaal zo snel mogelijk. Volg de toestand goed op.
- Voer bijkomende staalname(s) uit.

- Eenvoudige handelingen: mag via doe-het-zelf of door werknemer(s) met opleidingsattest eenvoudige handelingen
  EH via doe-het zelf De buis kan voorzichtig losgebeiteld worden , extra bevochtigen om stof te voorkomen Standaard dragen van de nodige wegwerp beschermingsmiddelen FFP 3 masker , handschoenen en tyvec CAT III type 5-6 , afwasbaar schoeisel Bij de gemeente/containerpark afsluitzakken halen om dubbel in te pakken , sluit luchtdicht af en breng naar het plaatselijk containerpark als hechtgebonden asbestafval. Voor hechtgebonden toepassingen: Bij verwijdering door doe-het-zelf moet men dit afval dubbel en luchtdicht verpakt aandienen bij het gemeentelijk recyclagepark. Men raadpleegt best op voorhand de voorwaarden van het recyclagepark. Zie ook link Zie https://ovam.vlaanderen.be/wie-mag-wat-verwijderen https://ovam.vlaanderen.be/voorzorgsmaatregelen-bij-asbestverwijdering https://ovam.vlaanderen.be/asbestafval-afvoeren Zie ook wetgevend kader (website van de OVAM en CODEX boek VI titel 3). http://werk.belgie.be/sites/default/files/content/documents/Welzijn%20op%20het%20werk/Regelgeving/Codex%20boek%20VI%20titel%203%20Asbest.pdf methodiek verwijderingsmethodes

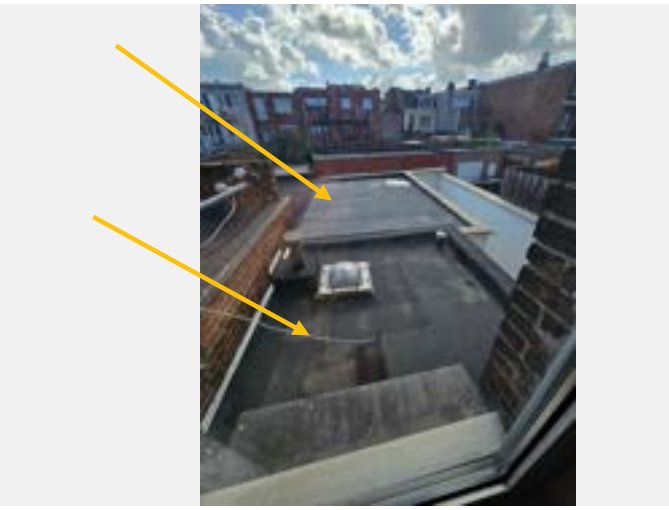
Fiche 3: Roofing (zonder staalname: kans lekkage)

Het asbestmateriaal valt onder de mijlpaal van 2040.

Eindbeoordeling materiaalrisico	Zeer laag materiaalrisico en/of zeer lage kans op vezelvrijgave

Gebondenheid	Categorie 1: hechtgebonden in oorsprong
Asbestsoort (vezeltype)	Alleen chrysotiel
Asbestconcentratie	Laag (< 50%)
Afschermingsgraad van het gehele materiaal	Geheel of deels vrij aan de buitenlucht
Toestand van het materiaal	Onbeschadigd, niet verweerd

Beschrijving	Roofing (zonder staalname: kans lekkage)
Omgeving	Buiten
Primaire drager	Plat dak
Asbestmateriaal	Dak- en gevelbekleding - Roofing
Bindmiddel van asbestmateriaal	Bitumen (roofing, teer, asfalt)
Gebondenheid op basis van bindmiddel	Hecht
Hoeveelheid (oppervlakte - aantal)	• 19,00 m^2 - 1 stuk • 6,00 m^2 - 1 stuk • 15,00 m^2 - 1 stuk • 1,00 m^2 - 1 stuk • 1,00 m^2 - 1 stuk
Totale oppervlakte	42,00 m^2
Eenvoudig bereikbaar	Ja
Bevestigingswijze	• Verlijmd, ingegoten, versmeerd
Identificatiemethode	Vaststelling zonder monstername Motivatie: Groot risico op structurele gevolgschade (lekschade, werking installatie,...)
Destructieve handeling voor identificatie	Nee
Opmerking	Verschillende types roofing aanwezig op 3 platte daken + roofing aanwezig aan weerszijden van het pannendak (gebruikt als dichting) Volgens het inspectieprotocol is een monstername van roofing verplicht om dit te identificeren als niet-asbesthoudend. Een monstername is echter niet mogelijk wegens kans op lekkage. De toepassing wordt in de databank als asbestverdacht beschouwd. Mogelijks kunnen er ook asbestverdachte onderlagen aanwezig zijn. Het is aangewezen om extra controle uit te voeren bij eventuele renovatiewerken. De vermelde oppervlaktes, diktes en volumes betreffen een beredeneerde schatting. Er worden geen rechten verleend aan deze oppervlaktes/diktes/volumes.

- Zorg voor een veilig beheer. Vermijd het beschadigen van het asbestmateriaal. Controleer de toestand jaarlijks op wijzigingen.
- Voer bijkomende staalname(s) uit.

- Eenvoudige handelingen: mag via doe-het-zelf of door werknemer(s) met opleidingsattest eenvoudige handelingen
  Gezien het risico op vrijstelling van asbestvezels bij de verwijderingswerken, adviseren wij de werken te laten uitvoeren door een aannemer/medewerker die hiertoe de nodig opleiding heeft gevolgd, en niet via doe-het-zelf. Volgens de richtlijnen in de Codex Welzijn op het Werk, boek VI titel 3 asbest, mag hechtgebonden asbest die beschadigd is of waarbij er vrije vezels zichtbaar zijn en die verwerkt is in een buitentoepassing via de methode van eenvoudige handelingen verwijderd worden, indien er geen derden aanwezig zijn en voor zover de verwijdering geen aanleiding geeft tot een wijziging van de toestand. Standaard dragen van de nodige wegwerp beschermingsmiddelen FFP 3 masker , handschoenen en tyvec CAT III type 5-6 , afwasbaar schoeisel Voor hechtgebonden toepassingen: Bij verwijdering door doe-het-zelf moet men dit afval dubbel en luchtdicht verpakt aandienen bij het gemeentelijk recyclagepark. Men raadpleegt best op voorhand de voorwaarden van het recyclagepark.

- Eenvoudige handelingen: enkel door erkend asbestverwijderaar
  EH erkend saneerder , verwijdering dient te gebeuren volgens de geldende voorschriften en veiligheidsnormen Zie ook link Zie https://ovam.vlaanderen.be/wie-mag-wat-verwijderen https://ovam.vlaanderen.be/voorzorgsmaatregelen-bij-asbestverwijdering https://ovam.vlaanderen.be/asbestafval-afvoeren Zie ook wetgevend kader (website van de OVAM en CODEX boek VI titel 3). http://werk.belgie.be/sites/default/files/content/documents/Welzijn%20op%20het%20werk/Regelgeving/Codex%20boek%20VI%20titel%203%20Asbest.pdf methodiek verwijderingsmethodes worden achteraan in het attest verder toegelicht

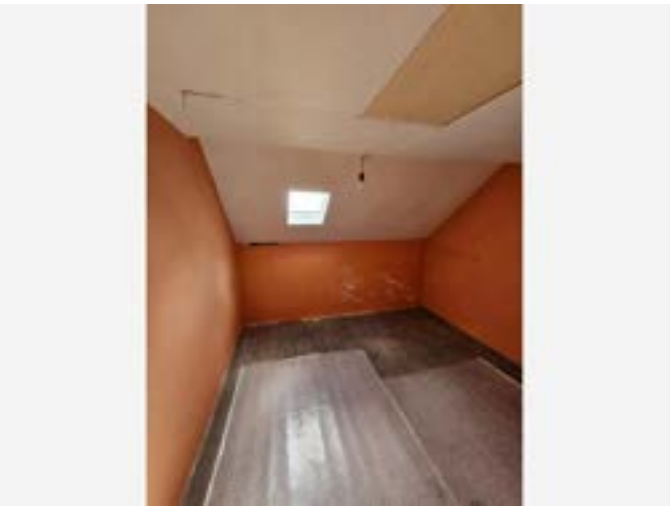
Fiche 4: Groot deel onderdak niet vastgesteld

Reden: Het te onderzoeken materiaal situeert zich hoger dan 3,50 m te rekenen vanaf een veilige ondergrond

Uitleg van de asbestdeskundige: Grote delen van het onderdak konden niet vastgesteld worden, dit was enkel mogelijk bij veluxen via opheffen dakpannen, de zolderplafonds zijn afgewerkt met gipskarton of hout. Enkel destructief onderzoek of bij dakwerken kan asbestverdacht materiaalgebruik uitgesloten worden.

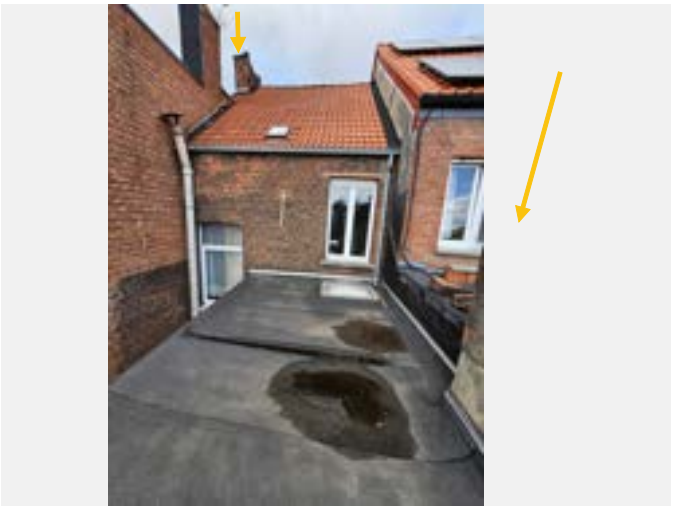
Fiche 6: Schouwen op het dak

Reden: Het te onderzoeken materiaal situeert zich hoger dan 3,50 m te rekenen vanaf een veilige ondergrond

Uitleg van de asbestdeskundige: Bij werken (dak of reiniging schouw) kan een stelling geplaatst worden , het is niet duidelijk of er asbestverdachte materialen aanwezig zijn in de schouwen.

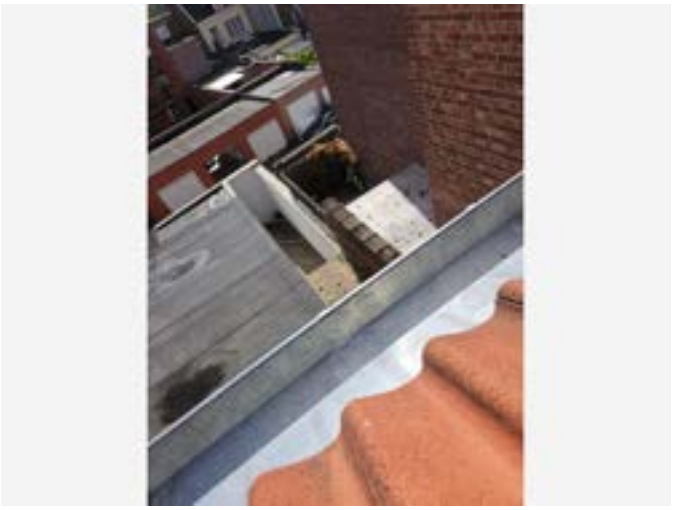
Fiche 8: Dakgoten: geen verdacht materiaal aanwezig

De dakgoot werd gecontroleerd, het materiaal is niet asbest-verdacht (zink of ander metaal).

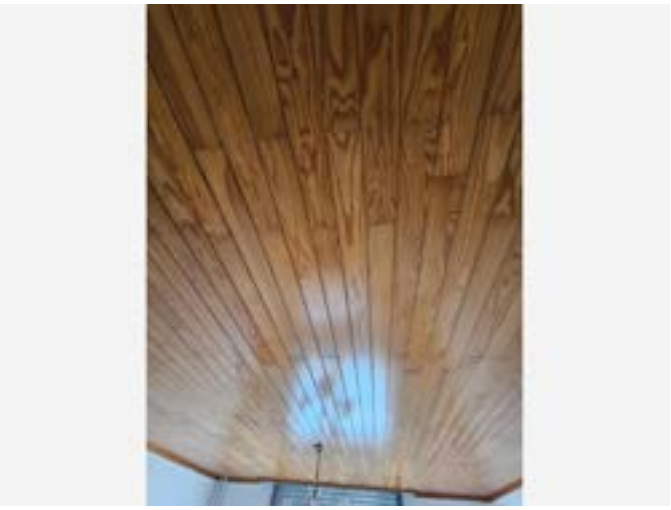
Fiche 11: Valse plafonds

Alle plafonds zijn afgewerkt met valse plafonds in plaatmateriaal. Het is niet duidelijk of er pleisterwerk of ander verdacht asbestmateriaal aanwezig is achter / op deze valse plafonds, het is aangewezen om bijkomend onderzoek uit te voeren bij werken. Het plafond bestaat uit hout lamellen (living) (hout (garage) combinatie hout/gipskarton zolder en gipskarton (rest). Zonder destructieve handeling is het niet mogelijk om na te gaan of er asbesthoudende materialen aanwezig zijn achter de plafond afwerking. Als bij sloop of renovatie blijkt dat er achter deze plafonds nog pleisterwerk of asbest verdachte toepassingen aanwezig zijn, moet dit bemonsterd worden.

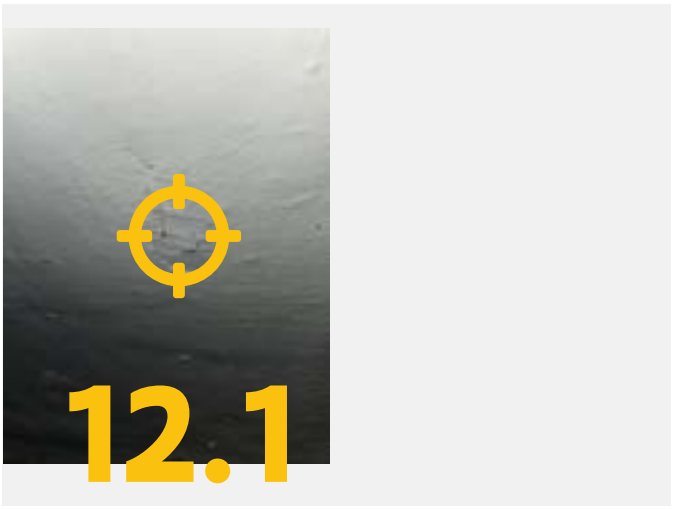
Fiche 12: Plafondpleister kelder (staalname)

Geen asbest

#	Type	Referentie	Resultaat
12.1	Mengmonster	3	Geen asbest

Beschrijving	Plafondpleister kelder (staalname)
Omgeving	Binnen
Primaire drager	Plafond
Bindmiddel van materiaal	Gips - kalk
Gebondenheid op basis van bindmiddel	Niet-hechtgebonden
Hoeveelheid (oppervlakte - dikte - aantal)	• 50,00 m^2 - 1,50 cm - 1 stuk
Totaal volume	0,75 m^3
Identificatiemethode	Vaststelling met monstername
Destructieve handeling voor identificatie	Nee
Opmerking	Volgens het inspectieprotocol is een monstername van het pleisterwerk verplicht om dit te identificeren als niet-asbesthoudend. Locatie staalnames: individuele ruimte: Plafondpleister in de kelder werd op 3 plaatsen bemonsterd / natte ruimte:nvt/ stookplaats: nvt/ traphal: traphal bemonsterd (1/3) De vermelde oppervlaktes en volumes betreffen een beredeneerde schatting. Er worden geen rechten verleend aan deze oppervlaktes/volumes. De dikte is een schatting die voorkomt uit de monsterplaatsen en is daarom niet altijd representatief. Er bevinden zich enkele plafonds . Het is niet duidelijk of er pleisterwerk of asbest toepassingen aanwezig zijn achter/op deze valse plafonds, het is aangewezen om bijkomend onderzoek uit te voeren bij werken

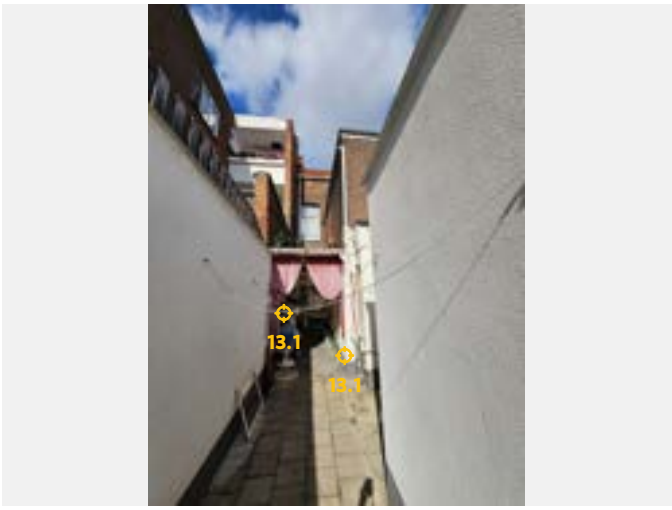
Fiche 13: Crepi buitentoepassing (met staalname)

Geen asbest

#	Type	Referentie	Resultaat
13.1	Mengmonster	2	Geen asbest

Beschrijving	Crepi buitentoepassing (met staalname)
Omgeving	Buiten
Primaire drager	Wand buitenschil
Bindmiddel van materiaal	Cement
Gebondenheid op basis van bindmiddel	Hecht
Hoeveelheid (gewicht - aantal)	• 250,00 kg - 1 stuk
Totaal gewicht	250,00 kg
Identificatiemethode	Vaststelling met monstername
Destructieve handeling voor identificatie	Nee
Opmerking	In het inspectieprotocol is een monstername van crepi verplicht om dit te identificeren als niet-asbesthoudend. Crepi bemonsterd op 3 punten op de koer De vermelde oppervlaktes, diktes, gewichten en volumes betreffen een beredeneerde schatting. Er worden geen rechten verleend aan deze oppervlaktes/diktes/volumes.

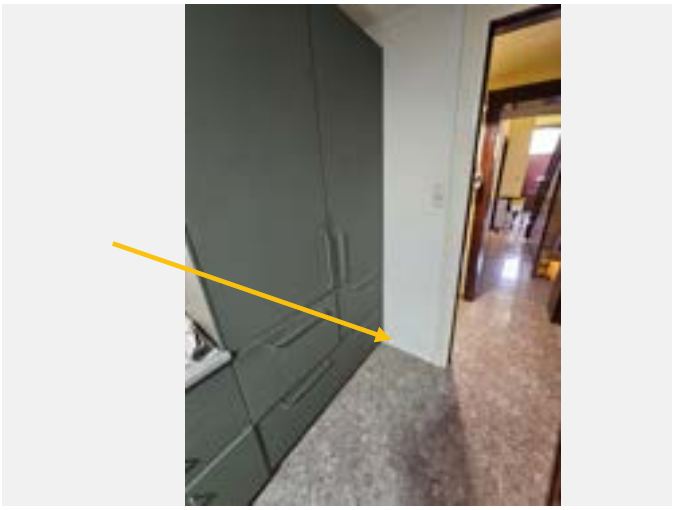
Fiche 14: Muurpleister (staalname)

Geen asbest

#	Type	Referentie	Resultaat
14.1	Mengmonster	1	Geen asbest

Beschrijving	Muurpleister (staalname)
Omgeving	Binnen
Primaire drager	Binnenwand
Bindmiddel van materiaal	Gips - kalk
Gebondenheid op basis van bindmiddel	Niet-hechtgebonden
Hoeveelheid (oppervlakte - dikte - aantal)	• 398,00 m^2 - 1,50 cm - 1 stuk
Totaal volume	5,97 m^3
Identificatiemethode	Vaststelling met monstername
Destructieve handeling voor identificatie	Nee
Opmerking	Volgens het inspectieprotocol is een monstername van het pleisterwerk verplicht om dit te identificeren als niet-asbesthoudend. Locatie staalnames: individuele ruimte: slaapkamer vooraan op v1 achter een deur/ natte ruimte: keuken/ stookplaats: is op de veranda (crepi werd apart bemonsterd) / traphal: bovenaan keldertrap De vermelde oppervlaktes en volumes betreffen een beredeneerde schatting. Er worden geen rechten verleend aan deze oppervlaktes/volumes. De dikte is een schatting die voorkomt uit de monsterplaatsen en is daarom niet altijd representatief. Er bevinden zich enkele valse wanden. Het is niet duidelijk of er pleisterwerk of asbest toepassingen aanwezig zijn achter/op deze valse wanden, het is aangewezen om bijkomend onderzoek uit te voeren bij werken.
