Asbestinventarisattest

Attestnummer : **20261028-000425.000**
Uitgegeven op : **28.10.2026**
Geldig tot : **28.10.2036**

Zone 1: Hoofdgebouw

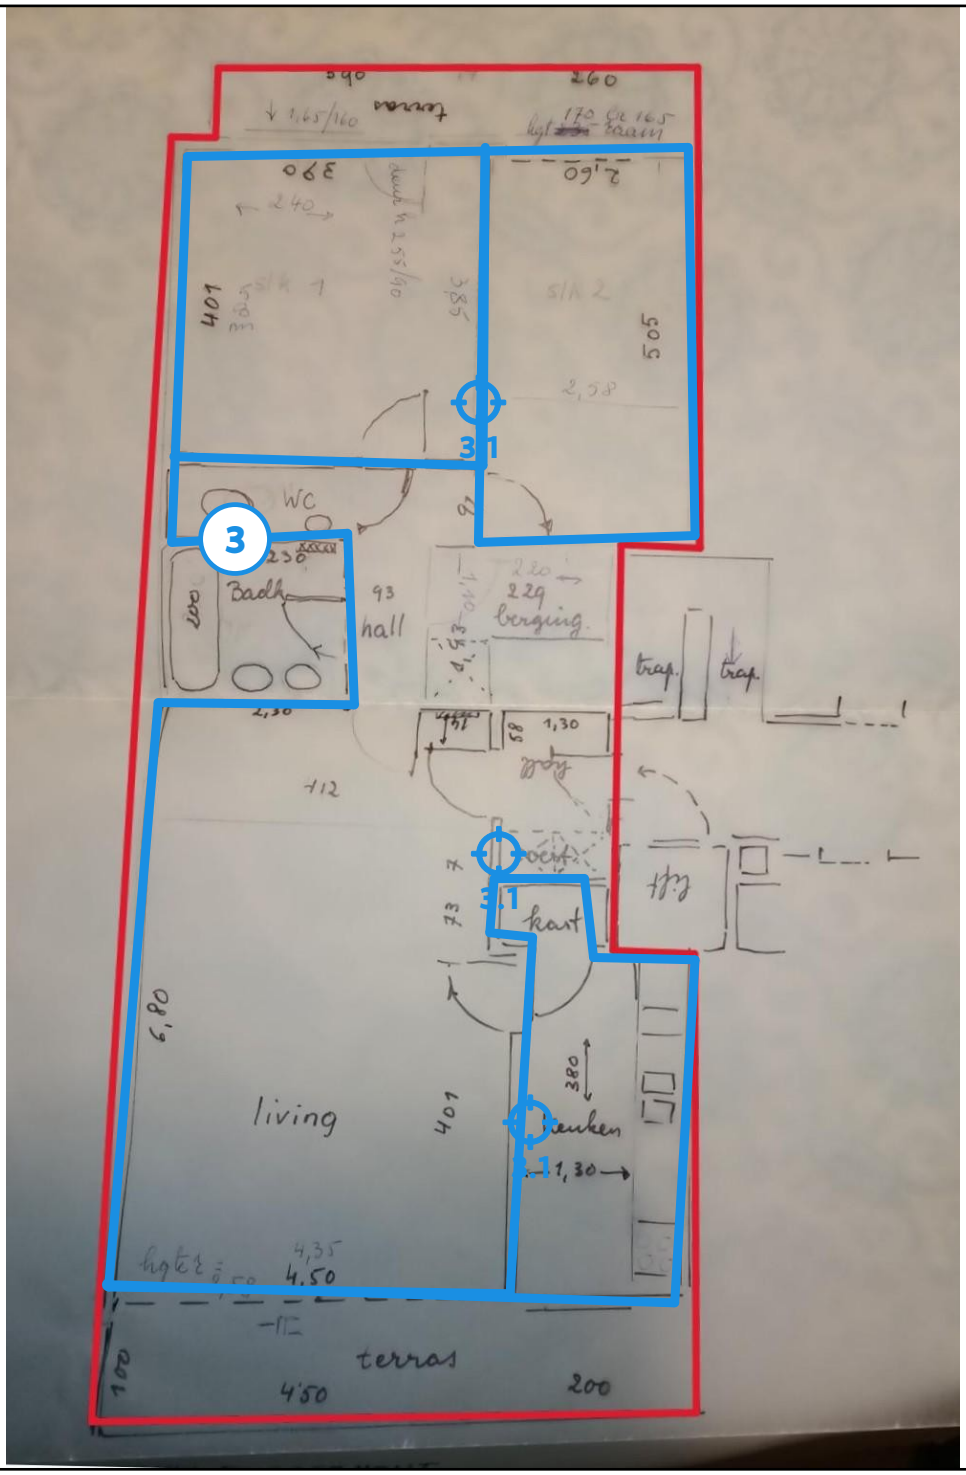
Plan 1.2: Grondplan appartement

Beschrijving	Type	Actie
3. Pleisterwerk muren	Geen asbest	-
3.1 Code: 6020569308	Mengmonster	-

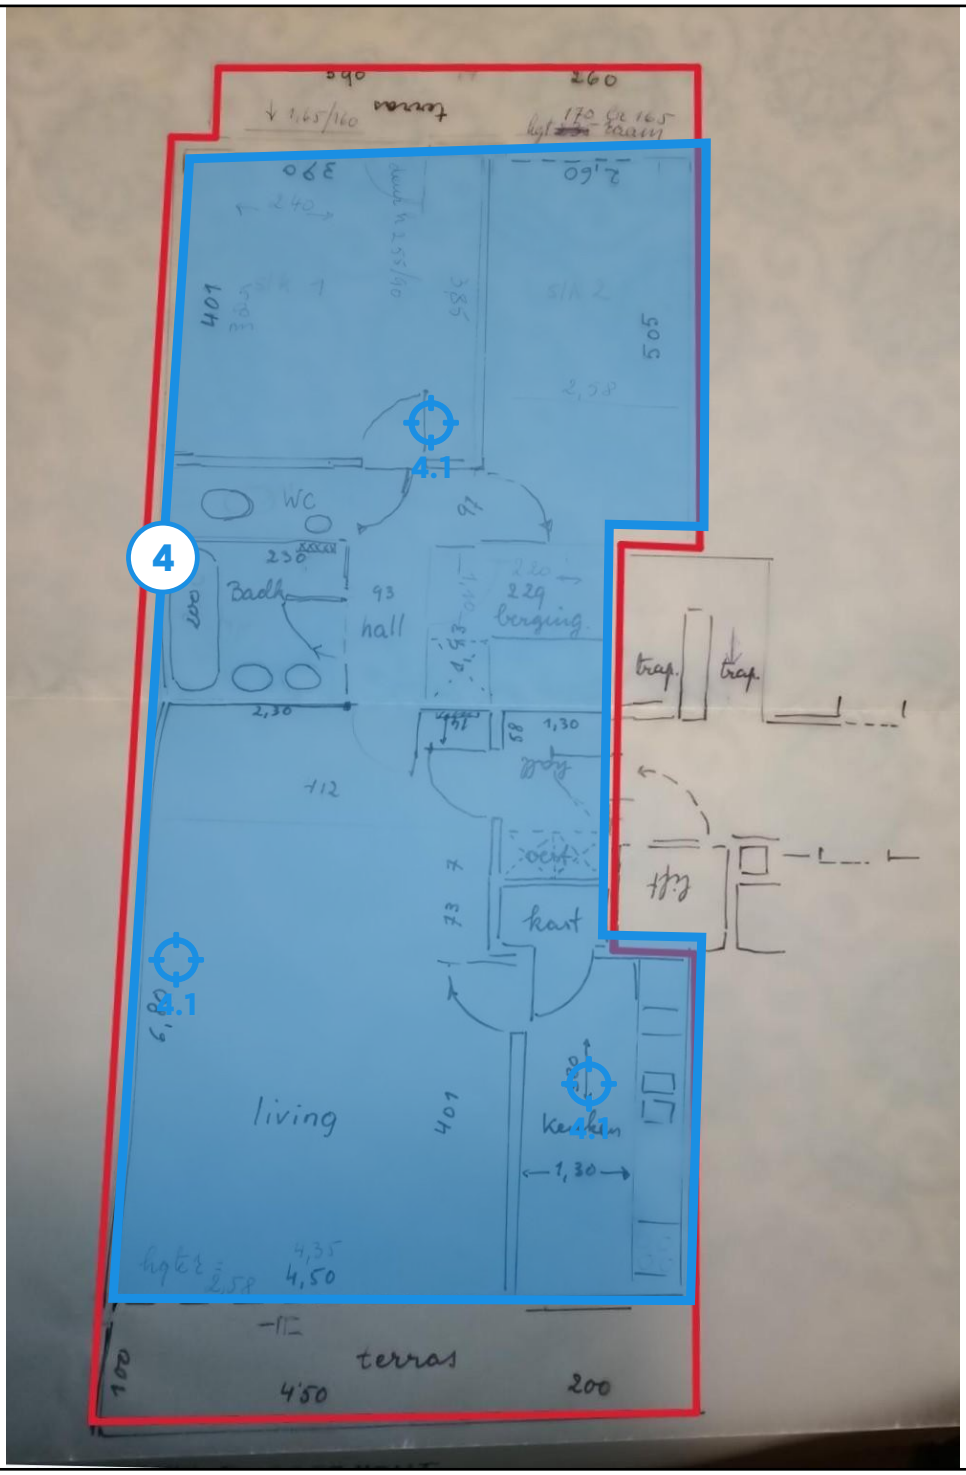
Plan 1.3: Grondplan appartement

Beschrijving	Type	Actie
4. Pleisterwerk plafonds	Geen asbest	-
4.1 Code: 6020569307	Mengmonster	-

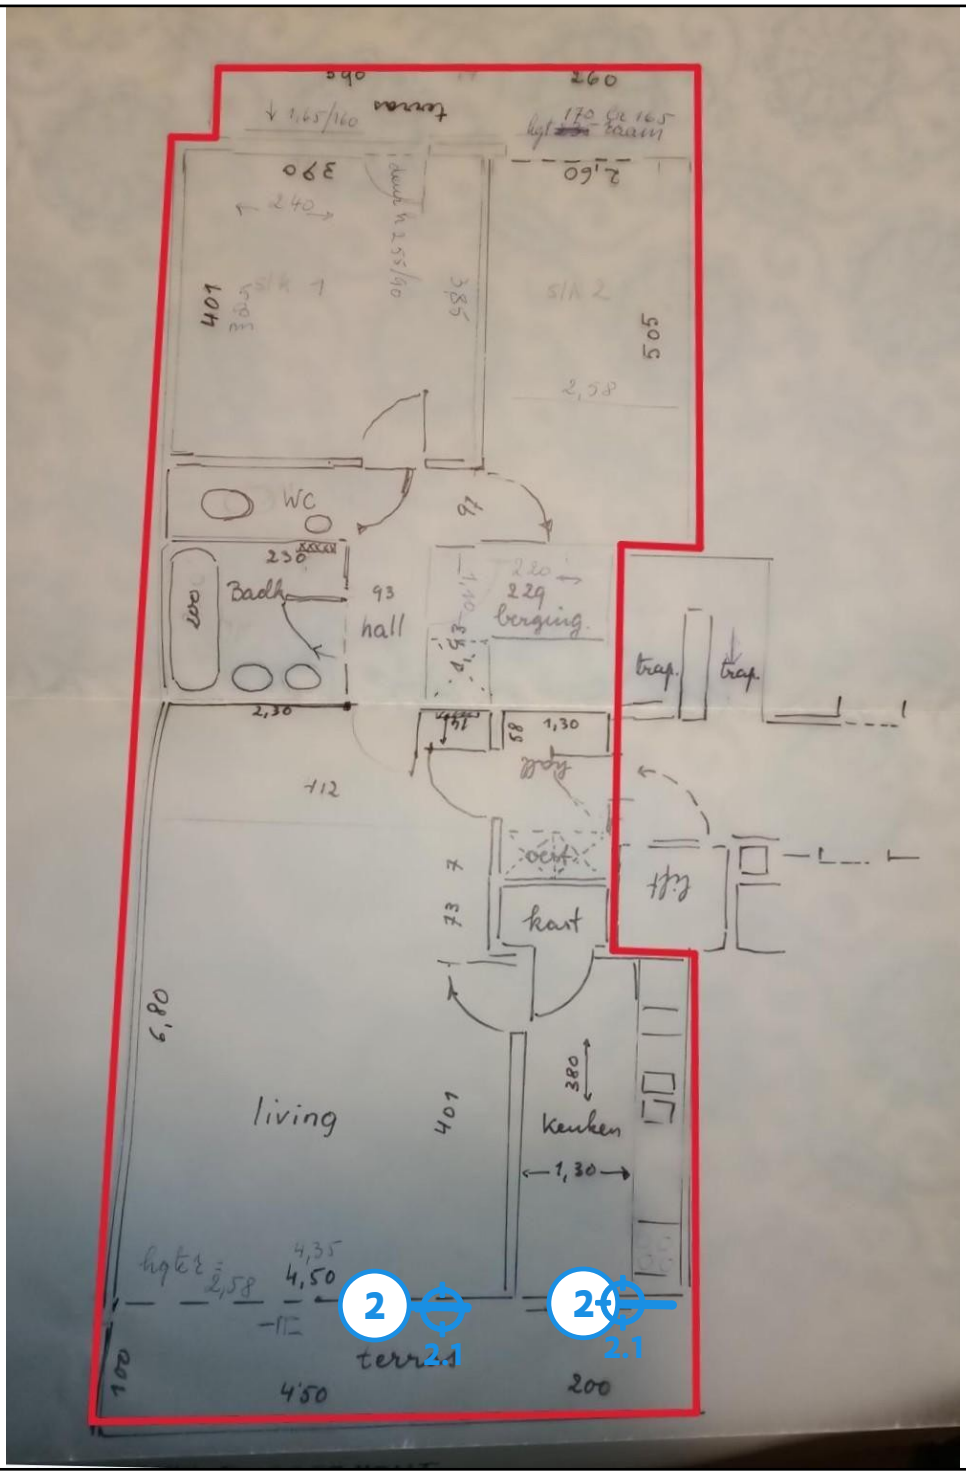
Plan 1.4: Grondplan appartement

Beschrijving	Type	Actie
2. Cementering voorgevel	Geen asbest	-
2.1 Code: 6020569306	Mengmonster	-

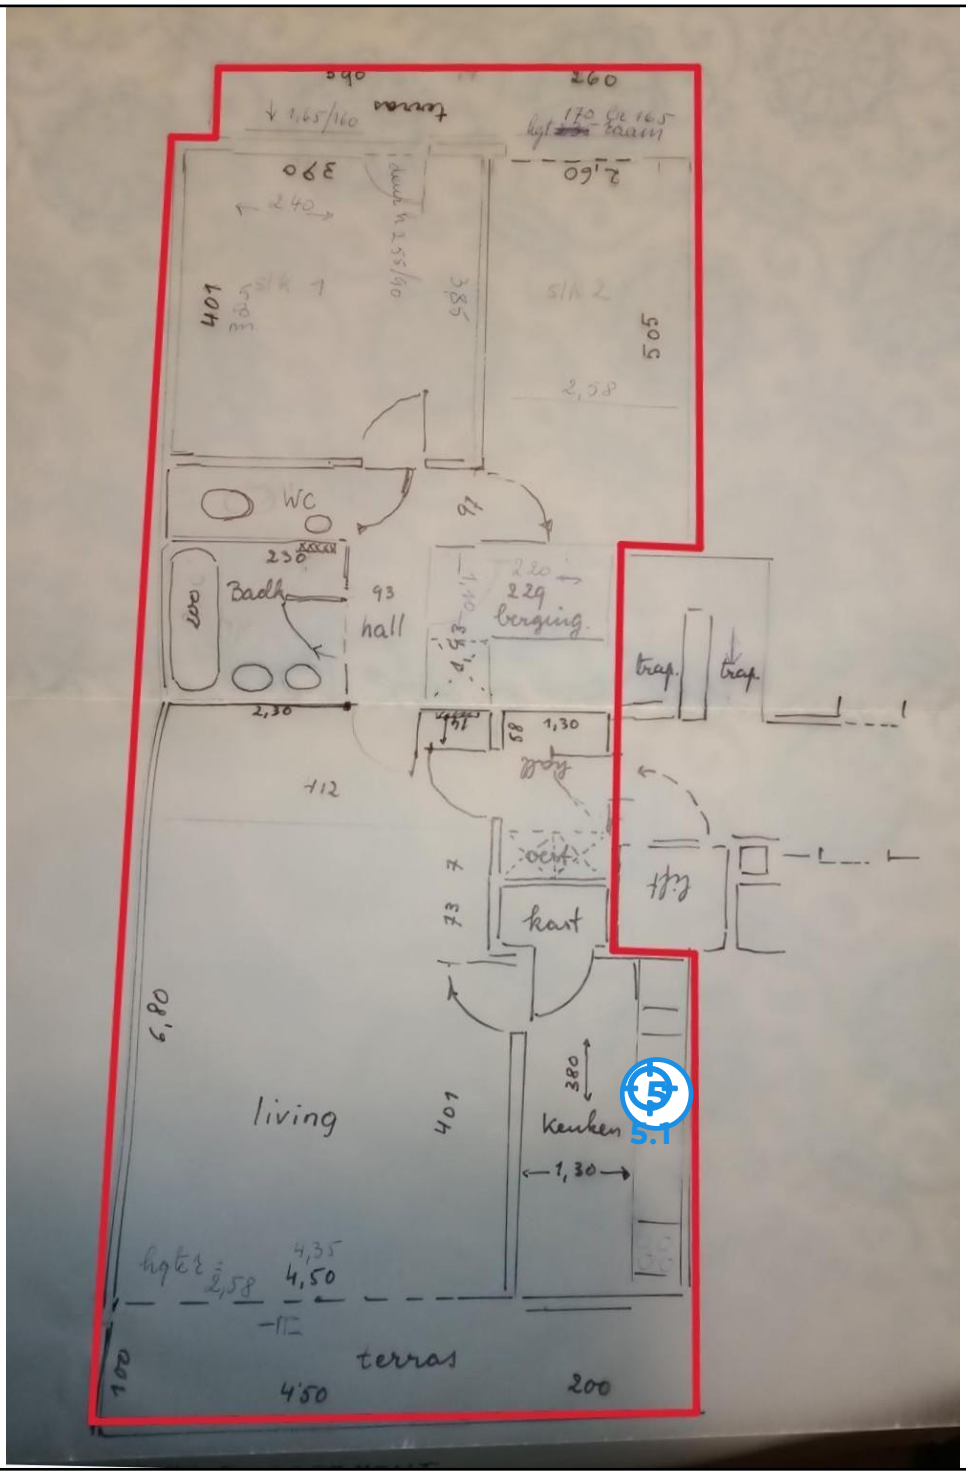
Plan 1.5: Grondplan appartement

Beschrijving	Type	Actie
5. Anti-dreunlaag keuken	Geen asbest	-
5.1 Code: 6020569305	Puntmonster	-

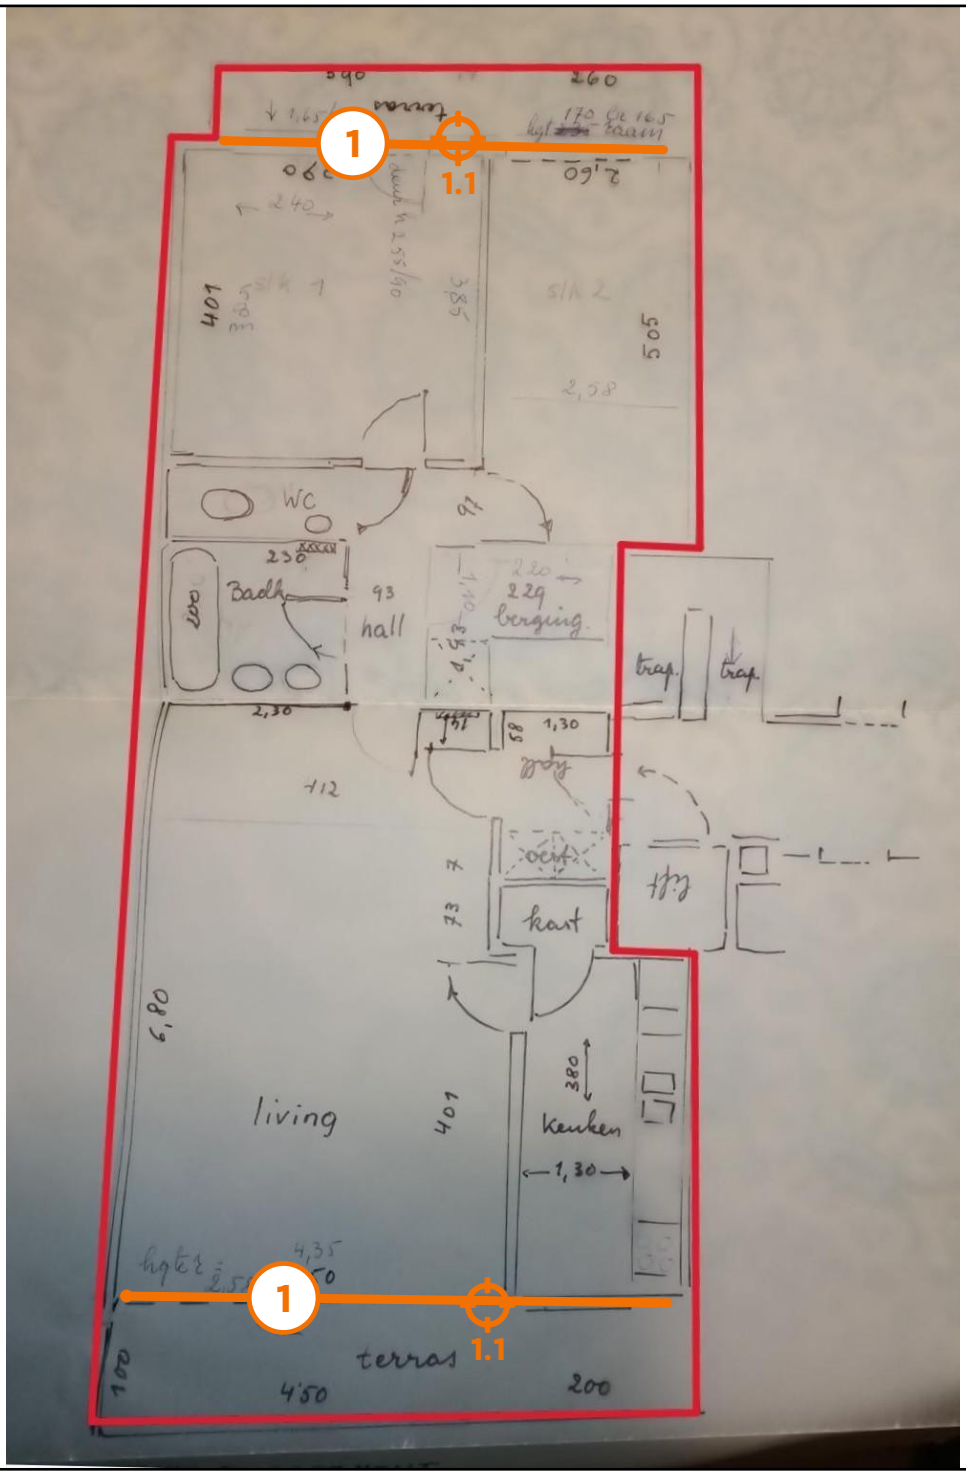
Plan 1.6: Grondplan appartement

Beschrijving	Type	Actie
1. Mastiek alle ramen	Asbestmateriaal	Verwijderen
1.1 Code: 6020569309	Mengmonster	-

Eindbeoordeling materiaalrisico	Verhoogd materiaalrisico en/of verhoogde kans op vezelvrijgave

Gebondenheid	Categorie 1: hechtgebonden in oorsprong
Asbestsoort (vezeltype)	Alleen chrysotiel aanwezig
Asbestconcentratie	Laag (< 50%)
Afschermingsgraad van het gehele materiaal	Geheel of deels vrij aan de buitenlucht, maar geen contact met binnenlucht
Toestand van het materiaal	Matig beschadigd, matig verweerd

#	Type	Referentie	Resultaat
1.1	Mengmonster	6020569309	Chrysotiel

- Verwijder dit asbestmateriaal zo snel mogelijk. Volg de toestand goed op.

- Eenvoudige handelingen: mag via doe-het-zelf of door werknemer(s) met opleidingsattest eenvoudige handelingen
  Deze toepassing mag door een aannemer die over een opleidingsattest eenvoudige handelingen beschikt of door een particulier (doe-het-zelver), verwijderd worden indien er geen verhoogd risico op vrijgave van asbestvezels (max. concentratie 0,01 vezels/cm3 - CODEX Art. VI.3-54) ontstaat en de toepassing voorafgaand wordt gefixeerd/bevochtigd. De individuele elementen moeten zonder machinale werktuigen (boormachine, slijpschijf, hogedrukreiniger,â ¦) en zonder breken of gooien een voor een losgemaakt worden en dubbel en luchtdicht verpakt afgevoerd worden naar een erkend afvalpunt (recyclagepark). Daar moeten ze voorzichtig in de container voor asbestafval worden gelegd. Op het recyclagepark worden uitsluitend hechtgebonden asbestmaterialen aanvaard. Niet-hechtgebonden asbestmaterialen kunnen enkel bij een erkend asbestverwijderaar of asbestafvalverwerker worden aangeboden.

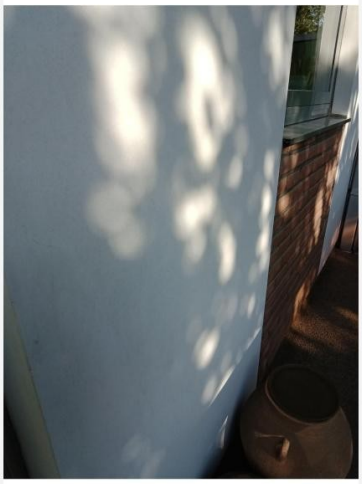
Fiche 2: Cemetering voorgevel

Geen asbest

#	Type	Referentie	Resultaat
2.1	Mengmonster	6020569306	Geen asbest

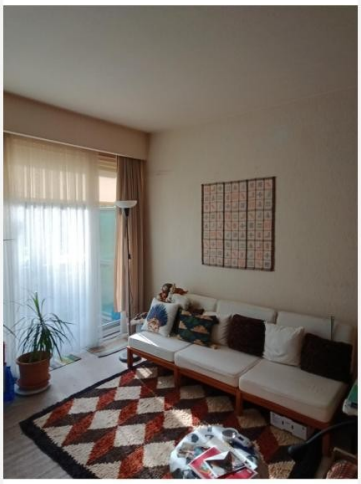
Fiche 3: Pleisterwerk muren

Geen asbest

#	Type	Referentie	Resultaat
3.1	Mengmonster	6020569308	Geen asbest

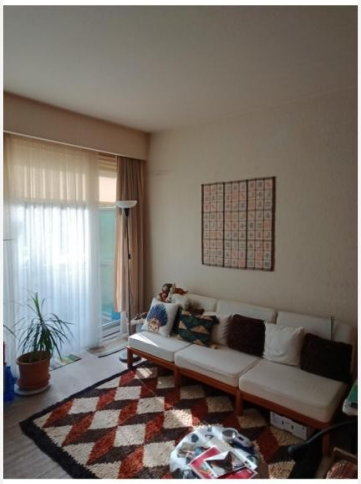
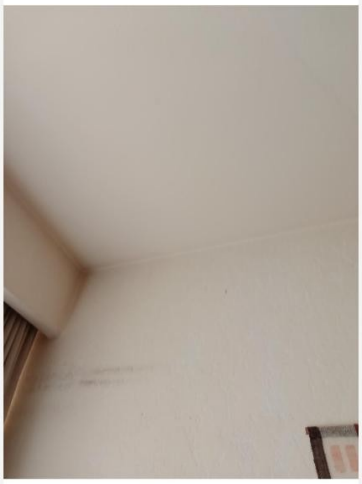
Fiche 4: Pleisterwerk plafonds

Geen asbest

#	Type	Referentie	Resultaat
4.1	Mengmonster	6020569307	Geen asbest
