Asbestinventarisattest

Athenestraat 18/201, 2020 Antwerpen

Attestnummer : **20261020-000345.000**
Uitgegeven op : **20.10.2026**
Geldig tot : **20.10.2036**

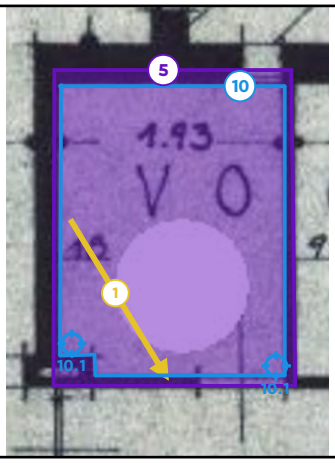
Plan 1.1: Voorraadkelder 6: bakeliet-cementering

Beschrijving	Type	Actie
1. Bakeliet schakelaars	Asbestmateriaal	Zorgvuldig beheren
5. Voorraadkelder 6	Advies	-
10. Cementering wanden voorraadkelder 6	Geen asbest	-
10.1 Code: MM03	Mengmonster	-

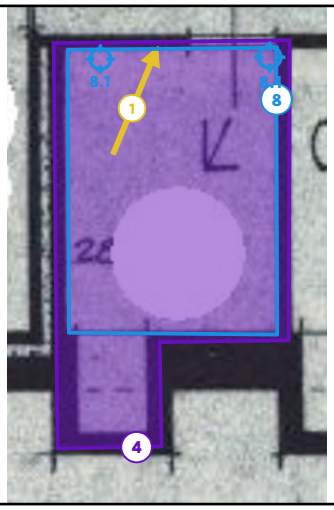
Plan 1.2: Kolenkelder 6: bakeliet-cementering

Beschrijving	Type	Actie
1. Bakeliet schakelaars	Asbestmateriaal	Zorgvuldig beheren
4. Kolenkelder 6	Advies	-
8. Cementering wanden kolenkelder 6	Geen asbest	-
8.1 Code: MM04	Mengmonster	-

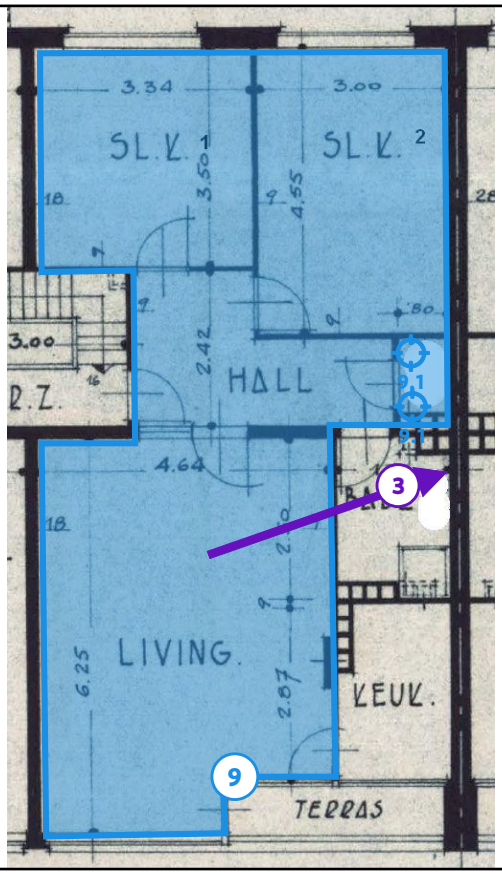
Plan 1.3: Plan: pleister plafonds-afvoer

Beschrijving	Type	Actie
3. Afvoer toilet	Advies	-
9. Pleisterwerk plafonds	Geen asbest	-
9.1 Code: MM01	Mengmonster	-

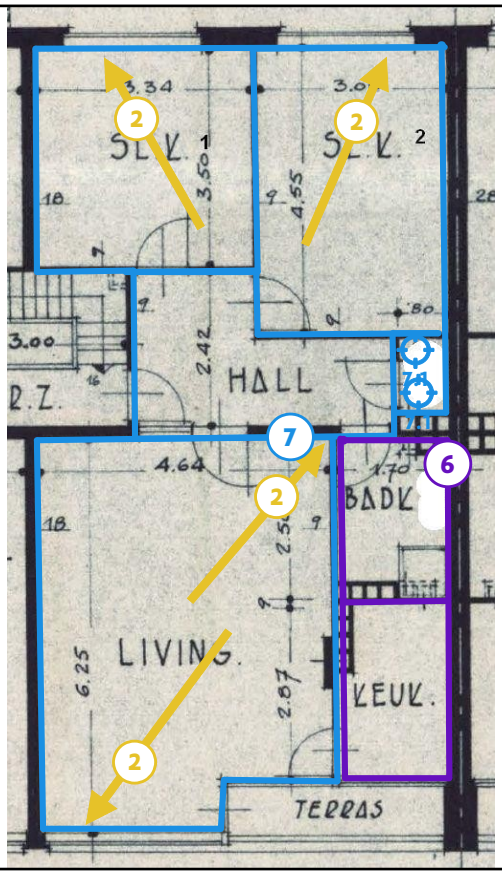
Plan 1.4: Plan: pleister wanden-bakeliet-tegellijm

Beschrijving	Type	Actie
2. Radiatorknoppen	Asbestmateriaal	Zorgvuldig beheren
6. Tegellijm achter faiencetegels	Advies	-
7. Pleisterwerk wanden	Geen asbest	-
7.1 Code: MM02	Mengmonster	-

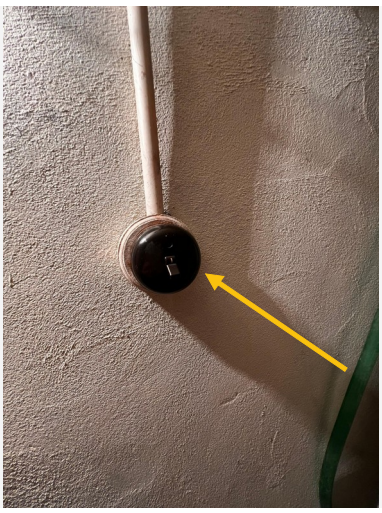
Fiche 1: Bakeliet schakelaars

Eindbeoordeling materiaalrisico	Laag materiaalrisico en/of verlaagde kans op vezelvrijgave

Gebondenheid	Categorie 1: hechtgebonden in oorsprong
Asbestsoort (vezeltype)	Crocidoliet aanwezig
Asbestconcentratie	Laag (< 50%)
Afschermingsgraad van het gehele materiaal	Geheel of deels vrij aan de binnenlucht, maar geen contact met binnenluchtstromen
Toestand van het materiaal	Onbeschadigd, niet verweerd

Beschrijving	Bakeliet schakelaars
Omgeving	Binnen
Primaire drager	Communicatie en elektrische infrastructuur en uitrusting
Asbestmateriaal	Plaat, paneel, tablet - Type Bakeliet
Bindmiddel van asbestmateriaal	Kunststof of -hars
Gebondenheid op basis van bindmiddel	Hecht
Hoeveelheid (oppervlakte - dikte - aantal)	• 0,01 m^2 - 0,50 cm - 1 stuk
Totaal volume	< 0,001 m^3
Eenvoudig bereikbaar	Ja
Bevestigingswijze	• Geschroefd
Identificatiemethode	De asbestdeskundige beoordeelt het materiaal als asbestverdacht en dus asbesthoudend, en dit zonder monstername. Motivatie: De monstername brengt andere schade aan dan schade die inherent is aan de monstername.
Destructieve handeling voor identificatie	Nee
Opmerking	In de privatieve kolenkelder 6 en in de privatieve vooraadkelder 6 hangt er een oude schakelaar die bakeliet kan bevatten. Monstername niet uitgevoerd wegens risico op beschadiging van een elektrische component en mogelijke blootstelling aan spanning of storing in de elektrische installatie. De aangegeven hoeveelheden berusten op een ruwe inschatting en kunnen niet letterlijk overgenomen worden in het kader van een meetstaat voor eventuele werken. Hieraan kunnen geen rechten worden ontleend.

- Zorg voor een veilig beheer. Vermijd het beschadigen van het asbestmateriaal. Controleer de toestand jaarlijks op wijzigingen.
- Voer bijkomende staalname(s) uit.

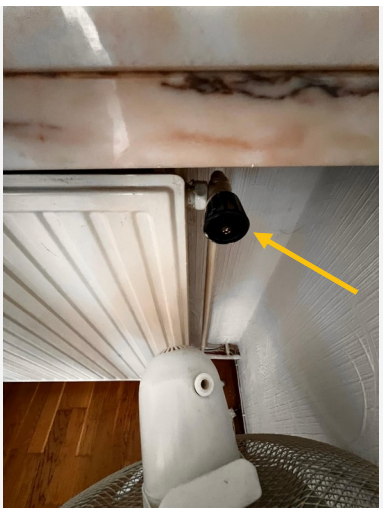
Fiche 2: Radiatorknoppen

Eindbeoordeling materiaalrisico	Laag materiaalrisico en/of verlaagde kans op vezelvrijgave

Gebondenheid	Categorie 1: hechtgebonden in oorsprong
Asbestsoort (vezeltype)	Crocidoliet aanwezig
Asbestconcentratie	Laag (< 50%)
Afschermingsgraad van het gehele materiaal	Geheel of deels vrij aan de binnenlucht, maar geen contact met binnenluchtstromen
Toestand van het materiaal	Onbeschadigd, niet verweerd

Beschrijving	Radiatorknoppen
Omgeving	Binnen
Primaire drager	HVAC infrastructuur en uitrusting
Asbestmateriaal	Plaat, paneel, tablet - Type Bakeliet
Bindmiddel van asbestmateriaal	Kunststof of -hars
Gebondenheid op basis van bindmiddel	Hecht
Hoeveelheid (oppervlakte - dikte - aantal)	• 0,01 m^2 - 0,50 cm - 1 stuk
Totaal volume	< 0,001 m^3
Eenvoudig bereikbaar	Ja
Bevestigingswijze	• Geschroefd
Identificatiemethode	De asbestdeskundige beoordeelt het materiaal als asbestverdacht en dus asbesthoudend, en dit zonder monstername. Motivatie: De monstername brengt andere schade aan dan schade die inherent is aan de monstername.
Destructieve handeling voor identificatie	Nee
Opmerking	Op een aantal radiatoren hangen oude radiatorknoppen die bakeliet kunnen bevatten. Geen staalname mogelijk vanwege het risico op grotere dan door de monstername inherente schade. De aangegeven hoeveelheden berusten op een ruwe inschatting en kunnen niet letterlijk overgenomen worden in het kader van een meetstaat voor eventuele werken. Hieraan kunnen geen rechten worden ontleend.

- Zorg voor een veilig beheer. Vermijd het beschadigen van het asbestmateriaal. Controleer de toestand jaarlijks op wijzigingen.
- Voer bijkomende staalname(s) uit.

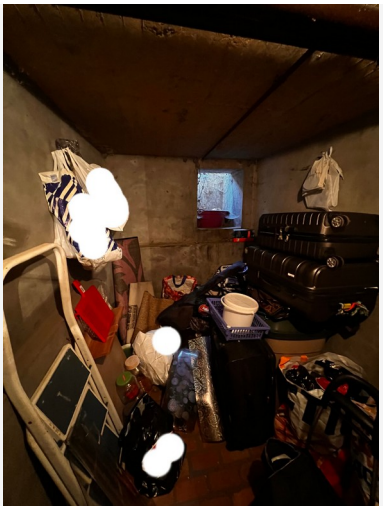
Fiche 4: Kolenkelder 6

De privatieve kolenkelder 6 bestaat uit niet-asbestverdachte toepassingen voor wat betreft de vloer, de wanden en het plafond. In het kader van het niet destructief onderzoek konden eventuele onderliggende lagen niet geïnspecteerd worden.

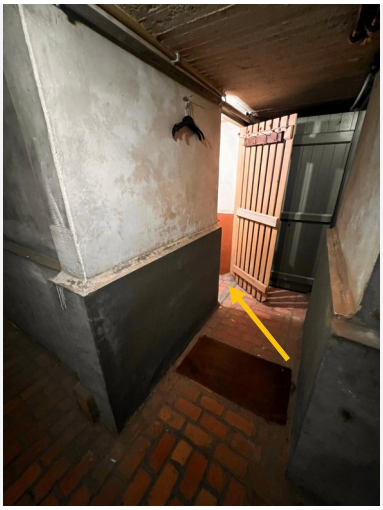
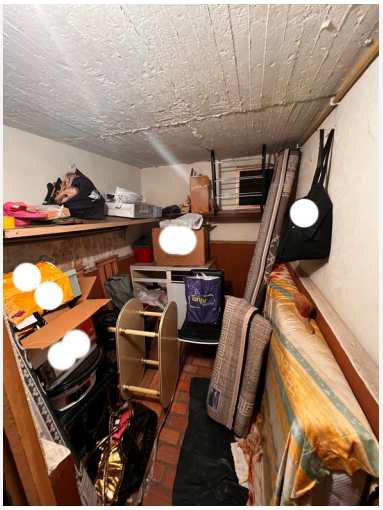
Fiche 5: Voorraadkelder 6

De privatieve voorraadkelder 6 bestaat uit niet-asbestverdachte toepassingen voor wat betreft de vloer, de wanden en het plafond. In het kader van het niet destructief onderzoek konden eventuele onderliggende lagen niet geïnspecteerd worden.

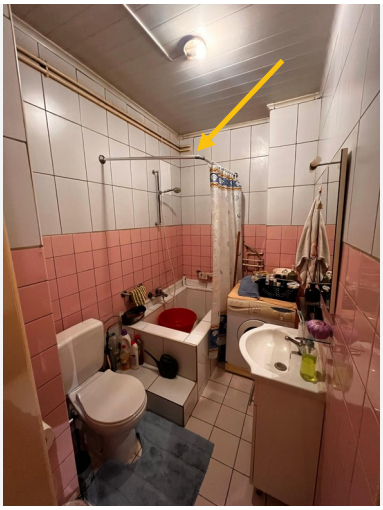
Fiche 6: Tegellijm achter faiencetegels

Binnenwanden in de keuken en in de badkamer afgewerkt met een intacte laag faiencetegels zonder zichtbare beschadigingen. Inspectie van de onderliggende lijmlaag is niet mogelijk zonder uitbreiding naar een destructief onderzoek.

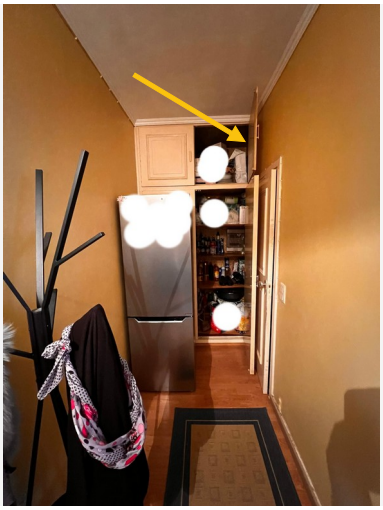
Fiche 7: Pleisterwerk wanden

Geen asbest

#	Type	Referentie	Resultaat
7.1	Mengmonster	MM02	Geen asbest

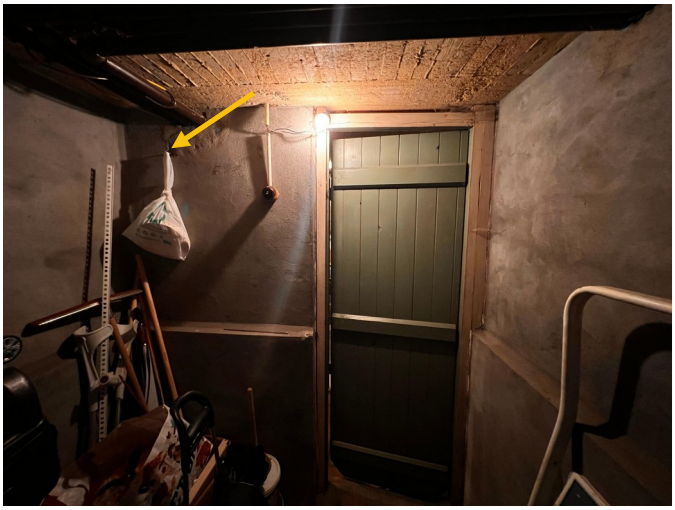
Fiche 8: Cementering wanden kolenkelder 6

Geen asbest

#	Type	Referentie	Resultaat
8.1	Mengmonster	MM04	Geen asbest

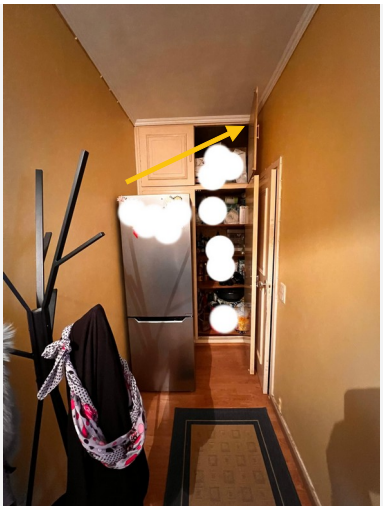
Fiche 9: Pleisterwerk plafonds

Geen asbest

#	Type	Referentie	Resultaat
9.1	Mengmonster	MM01	Geen asbest

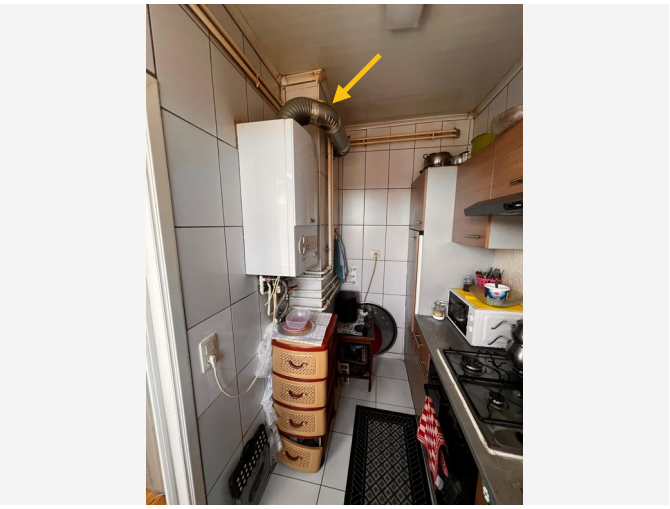
Beschrijving	Notitie	Terug te vinden op plannen
Fiche 11: Materialen van rookgaskanalen	Het waarneembare deel van de rookgasafvoer is niet-asbestverdacht .	-
Fiche 12: Materialen aan de stookketel	Uit de ketelkenplaat van de ketel Vaillant Atmotec Pro VUW BE 240/3-3 kunnen we afleiden dat het productiejaar 2012 betreft. Omwille van het bouwjaar (na 2000) kunnen de toepassingen (dichtingen) in het toestel als niet-asbestverdacht worden beschouwd. Ook rond de stookketel bevinden zich geen asbestverdachte materialen.	-
Fiche 13: Afdichtingsmateriaal aan schrijnwerk	Geen verdachte mastieken waar te nemen tijdens de inspectie naar de afdichting van het schrijnwerk. In het kader van het niet destructief onderzoek konden eventuele onderliggende lagen niet geïnspecteerd worden.	-
