Asbestinventarisattest

Parijslaan 1/001, 2660 Antwerpen

Attestnummer : **20261107-000055.000**
Uitgegeven op : **07.11.2026**
Geldig tot : **07.11.2036**

Niet-asbestveilig

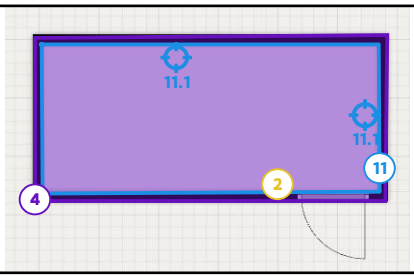
Plan 1.1: Kelderberging 1: cementering-bakeliet

Beschrijving	Type	Actie
2. Bakeliet schakelaar	Asbestmateriaal	Zorgvuldig beheren
4. Kelderberging 1	Advies	-
11. Cementering kelder	Geen asbest	-
11.1 Code: MM04	Mengmonster	-

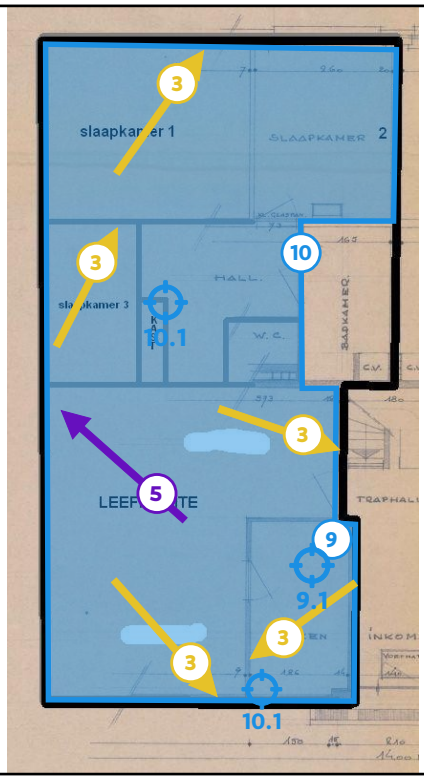
Plan 1.2: Plan: anti-dreun-pleister plafonds-bakeliet-haard

Beschrijving	Type	Actie
3. Radiatorknoppen	Asbestmateriaal	Zorgvuldig beheren
5. Haard	Advies	-
9. Anti-dreun	Geen asbest	-
9.1 Code: PM03	Puntmonster	-
10. Pleisterwerk plafonds	Geen asbest	-
10.1 Code: MM01	Mengmonster	-

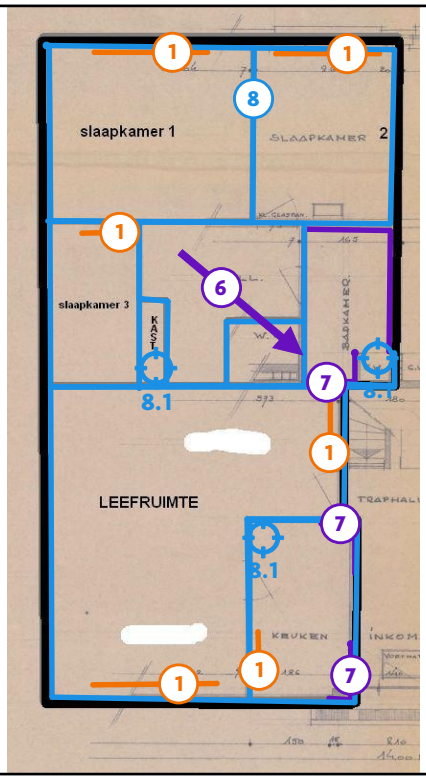
Plan 1.3: Plan: DEF-tegellijm-pleister wanden-afvoer

Beschrijving	Type	Actie
1. Pakking oude radiatoren	Asbestmateriaal	Verwijderen
6. Afvoer toilet	Advies	-
7. Tegellijm achter faiencetegels	Advies	-
8. Pleisterwerk wanden	Geen asbest	-
8.1 Code: MM03	Mengmonster	-

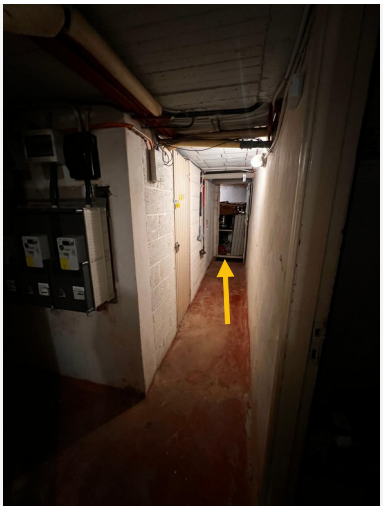
Fiche 4: Kelderberging 1

De privatieve kelderberging 1 hoort bij het appartement bus 001 en bestaat uit niet-asbestverdachte toepassingen voor wat betreft de vloer, de wanden en het plafond. In het kader van het niet destructief onderzoek konden eventuele onderliggende lagen niet geïnspecteerd worden.

Basis voor advies	De asbestdeskundige beoordeelt het materiaal als niet-asbestverdacht.

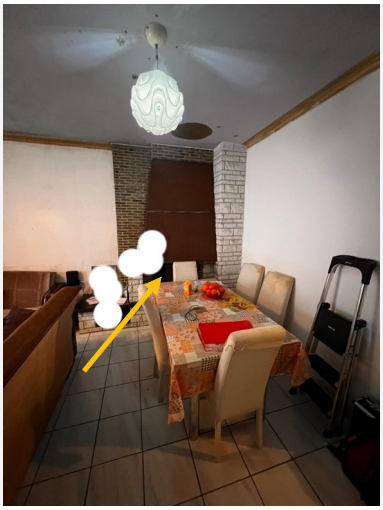
Fiche 5: Haard

De toepassingen in en rond de haard zijn niet-asbestverdacht voor wat betreft het zichtbare gedeelte. In het kader van het niet destructief onderzoek konden eventuele onder- of bovenliggende elementen niet geïnspecteerd worden.

Basis voor advies	De asbestdeskundige beoordeelt het materiaal als niet-asbestverdacht.

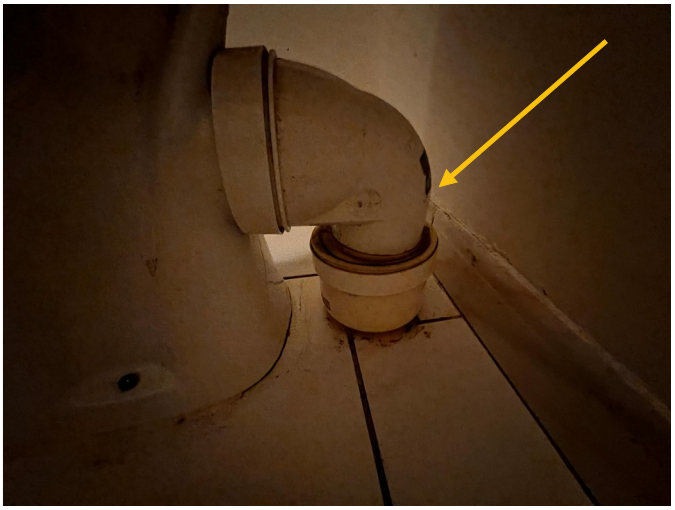
Fiche 6: Afvoer toilet

De afvoer van het toilet is niet-asbestverdacht voor wat betreft het zichtbare gedeelte. In het kader van het niet destructief onderzoek konden eventuele onder- of bovenliggende elementen niet geïnspecteerd worden.

Basis voor advies	De asbestdeskundige beoordeelt het materiaal als niet-asbestverdacht.

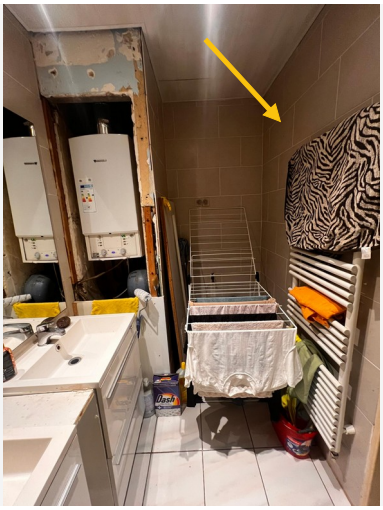
Fiche 7: Tegellijm achter faiencetegels

Binnenwanden in de keuken en in de badkamer afgewerkt met een intacte laag faiencetegels zonder zichtbare beschadigingen. Inspectie van de onderliggende lijmlaag is niet mogelijk zonder uitbreiding naar een destructief onderzoek.

Basis voor advies	Beoordeling op basis van expertise, zonder een vaststelling door de asbestdeskundige.

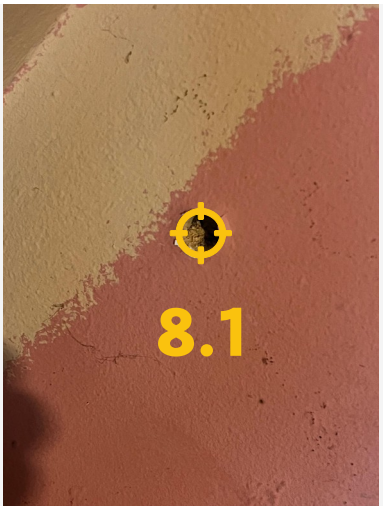
Fiche 8: Pleisterwerk wanden

Geen asbest

#	Type	Referentie	Resultaat
8.1	Mengmonster	MM03	Geen asbest

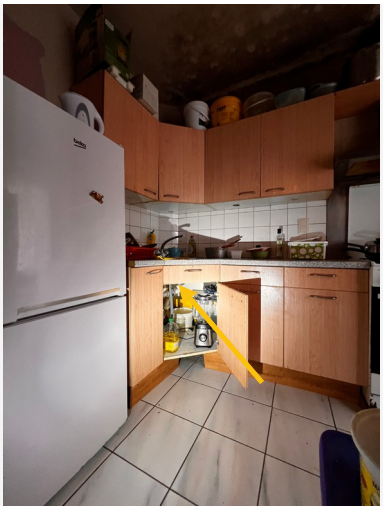
Fiche 9: Anti-dreun

Geen asbest

#	Type	Referentie	Resultaat
9.1	Puntmonster	PM03	Geen asbest

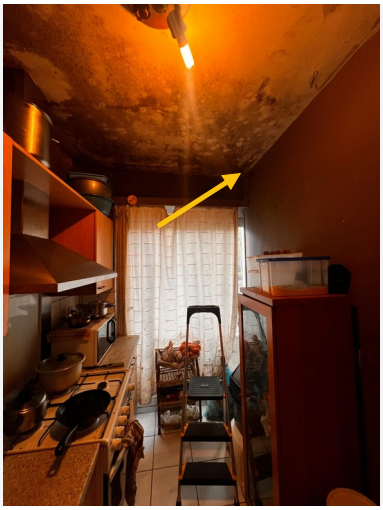
Fiche 10: Pleisterwerk plafonds

Geen asbest

#	Type	Referentie	Resultaat
10.1	Mengmonster	MM01	Geen asbest

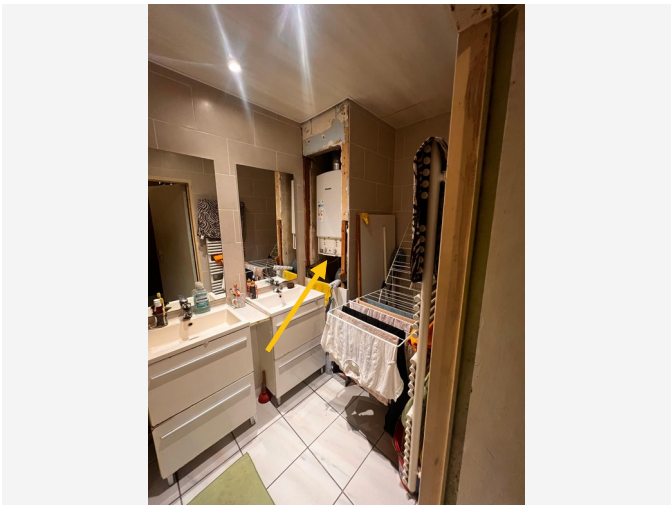
Beschrijving	Notitie	Terug te vinden op plannen
Fiche 12: Materialen aan de stookketel	Uit de ketelkenplaat van de ketel Junkers Ceraclass Excellence ZWC 24-3 kunnen we afleiden dat het productiejaar 2015 betreft. Omwille van het bouwjaar (na 2000) kunnen de toepassingen (dichtingen) in het toestel als niet-asbestverdacht worden beschouwd. Ook rond de stookketel bevinden zich geen asbestverdachte materialen.	-
Fiche 13: Afdichtingsmateriaal aan schrijnwerk	Geen verdachte mastieken waar te nemen tijdens de inspectie naar de afdichting van het schrijnwerk. In het kader van het niet destructief onderzoek konden eventuele onderliggende lagen niet geïnspecteerd worden.	-
Fiche 14: Materialen van rookgaskanalen	Het waarneembare deel van de rookgasafvoer is niet-asbestverdacht .	-
