Asbestinventarisattest

Verenigde Natieslaan 165, 2660 Antwerpen

Attestnummer : **20260928-000150.000**
Uitgegeven op : **28.09.2026**
Geldig tot : **28.09.2036**

Niet-asbestveilig

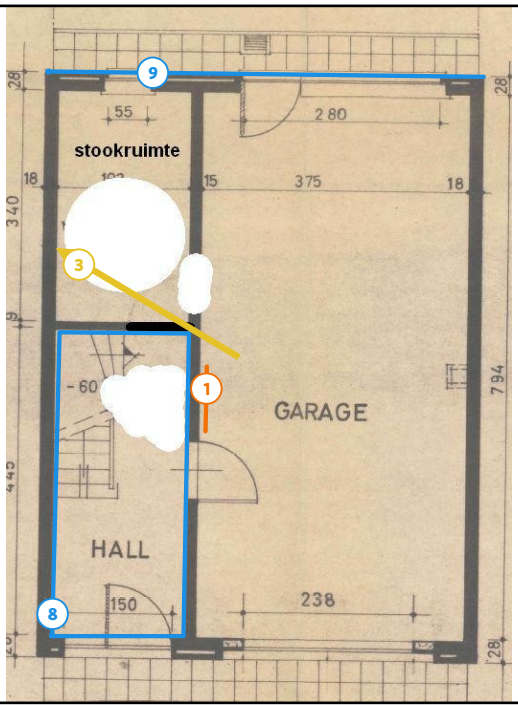
Plan 1.1: GLV: pleister wanden-DEF-bakeliet-cementering

Beschrijving	Type	Actie
1. Pakking oude radiatoren	Asbestmateriaal	Verwijderen
3. Bakeliet	Asbestmateriaal	Zorgvuldig beheren
8. Pleisterwerk wanden	Geen asbest	-
9. Cementering achtergevel/tuinmuur	Geen asbest	-

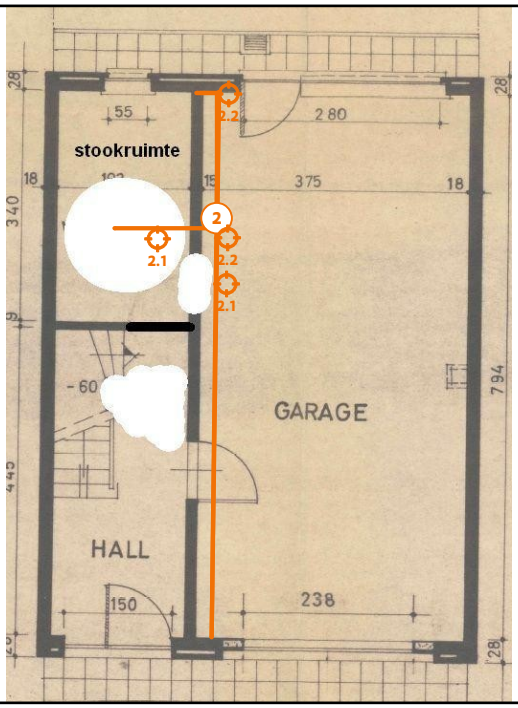
Plan 1.2: GLV: leidingiso

Beschrijving	Type	Actie
2. Leidingisolatie	Asbestmateriaal	Verwijderen
2.1 Code: MM03	Mengmonster	-
2.2 Code: MM04	Mengmonster	-

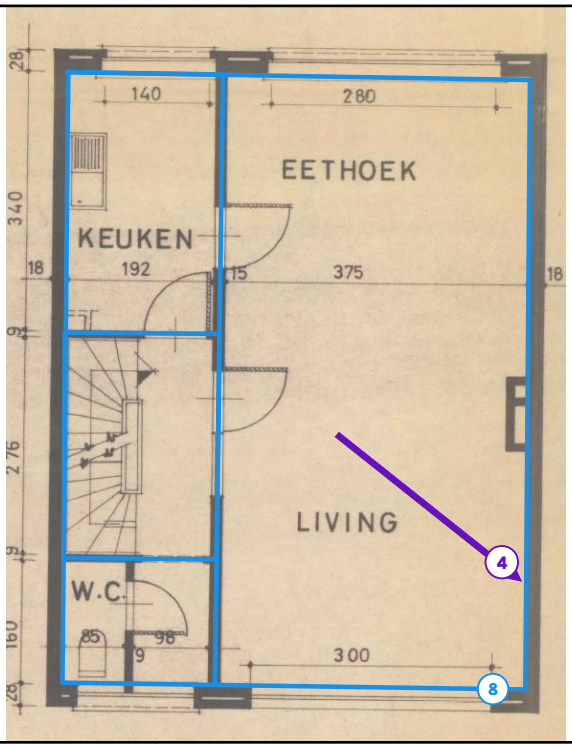
Plan 1.3: 1V: pleister wanden-haard

Beschrijving	Type	Actie
4. Haard	Advies	-
8. Pleisterwerk wanden	Geen asbest	-

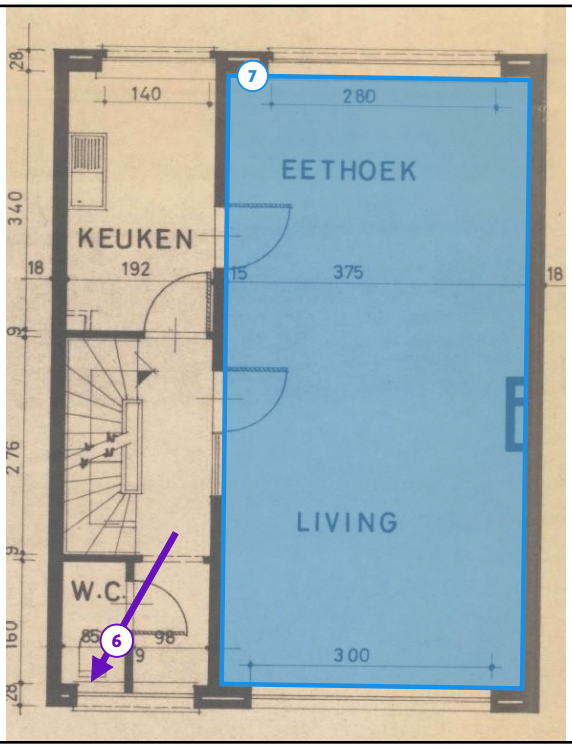
Plan 1.4: 1V: pleister plafonds-afvoer

Beschrijving	Type	Actie
6. Afvoer toilet	Advies	-
7. Pleisterwerk plafonds	Geen asbest	-

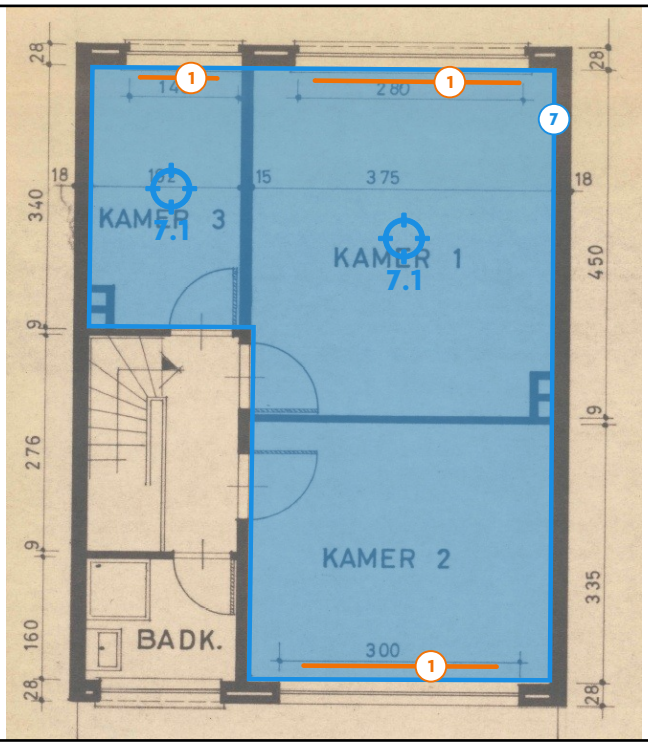
Plan 1.5: 2V: pleister plafonds-DEF

Beschrijving	Type	Actie
1. Pakking oude radiatoren	Asbestmateriaal	Verwijderen
7. Pleisterwerk plafonds	Geen asbest	-
7.1 Code: MM01	Mengmonster	-

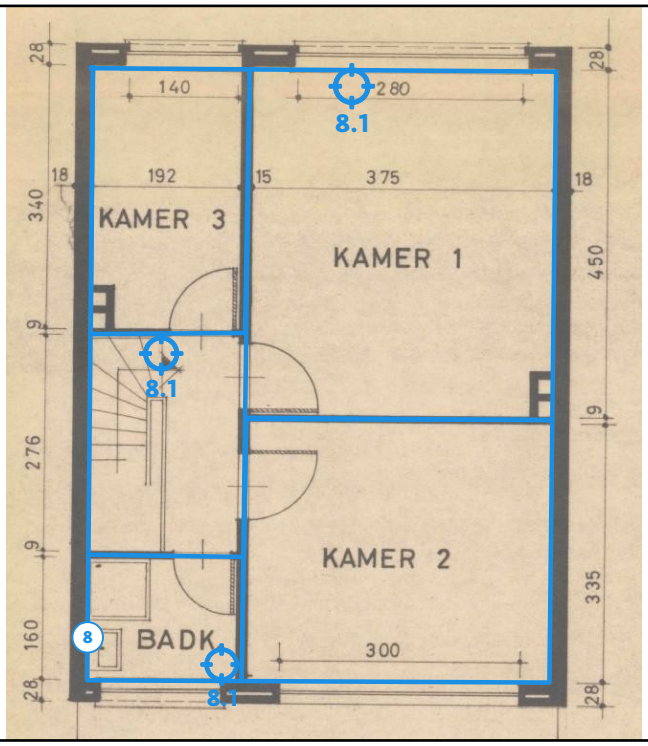
Plan 1.6: 2V: pleister wanden

Beschrijving	Type	Actie
8. Pleisterwerk wanden	Geen asbest	-
8.1 Code: MM02	Mengmonster	-

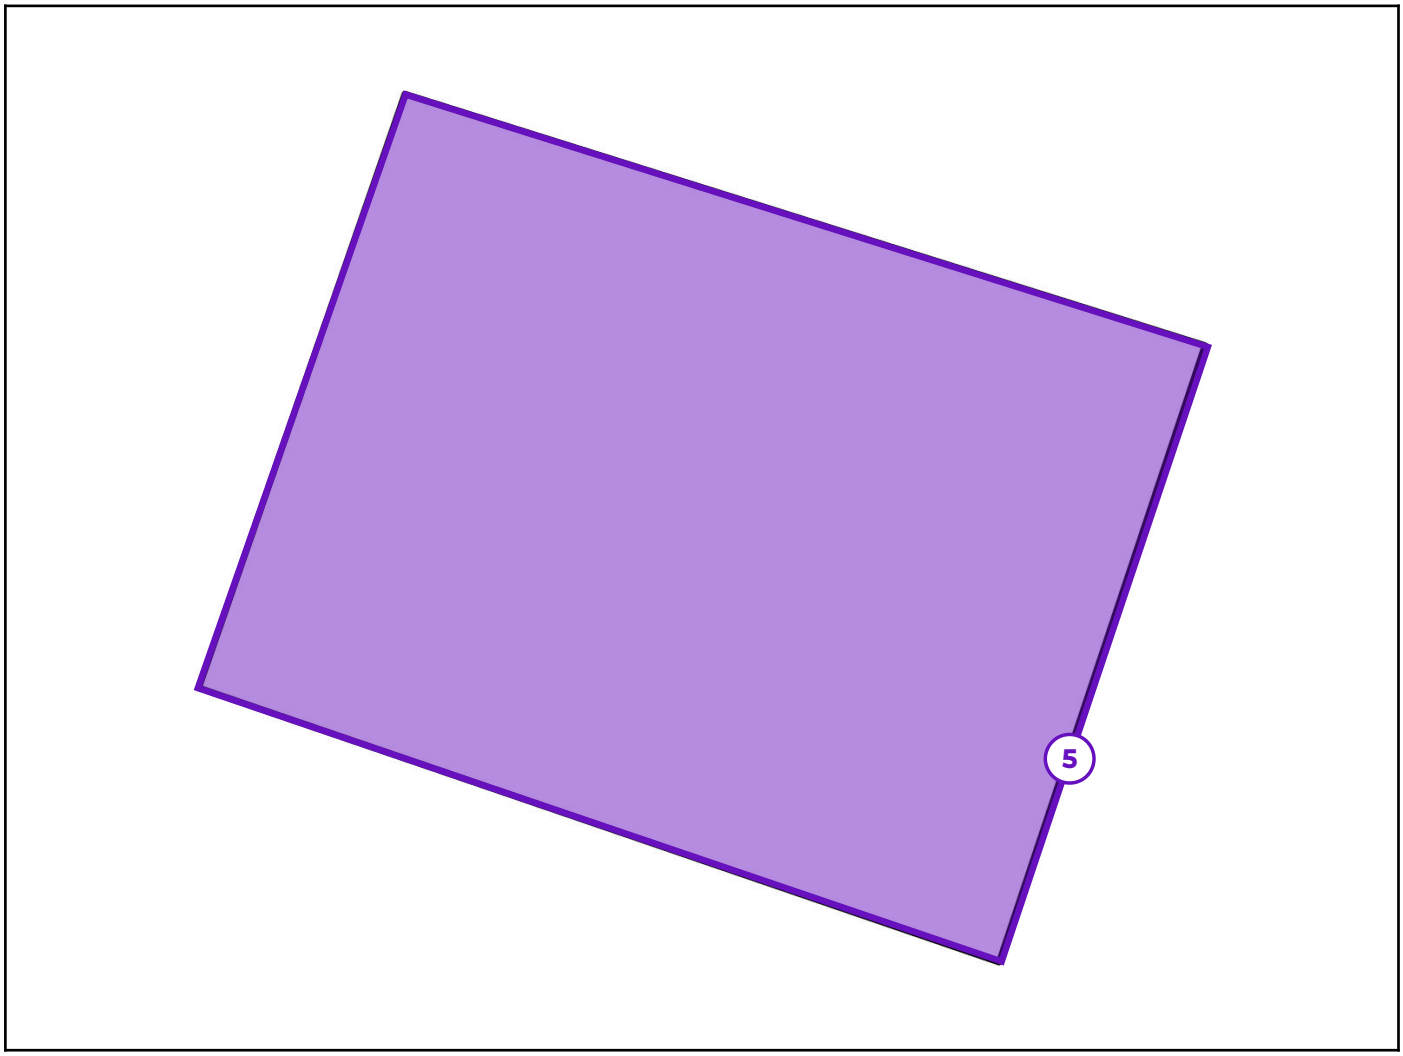
Plan 2.1: Tuinberging plan

Beschrijving	Type	Actie
5. Tuinberging	Advies	-

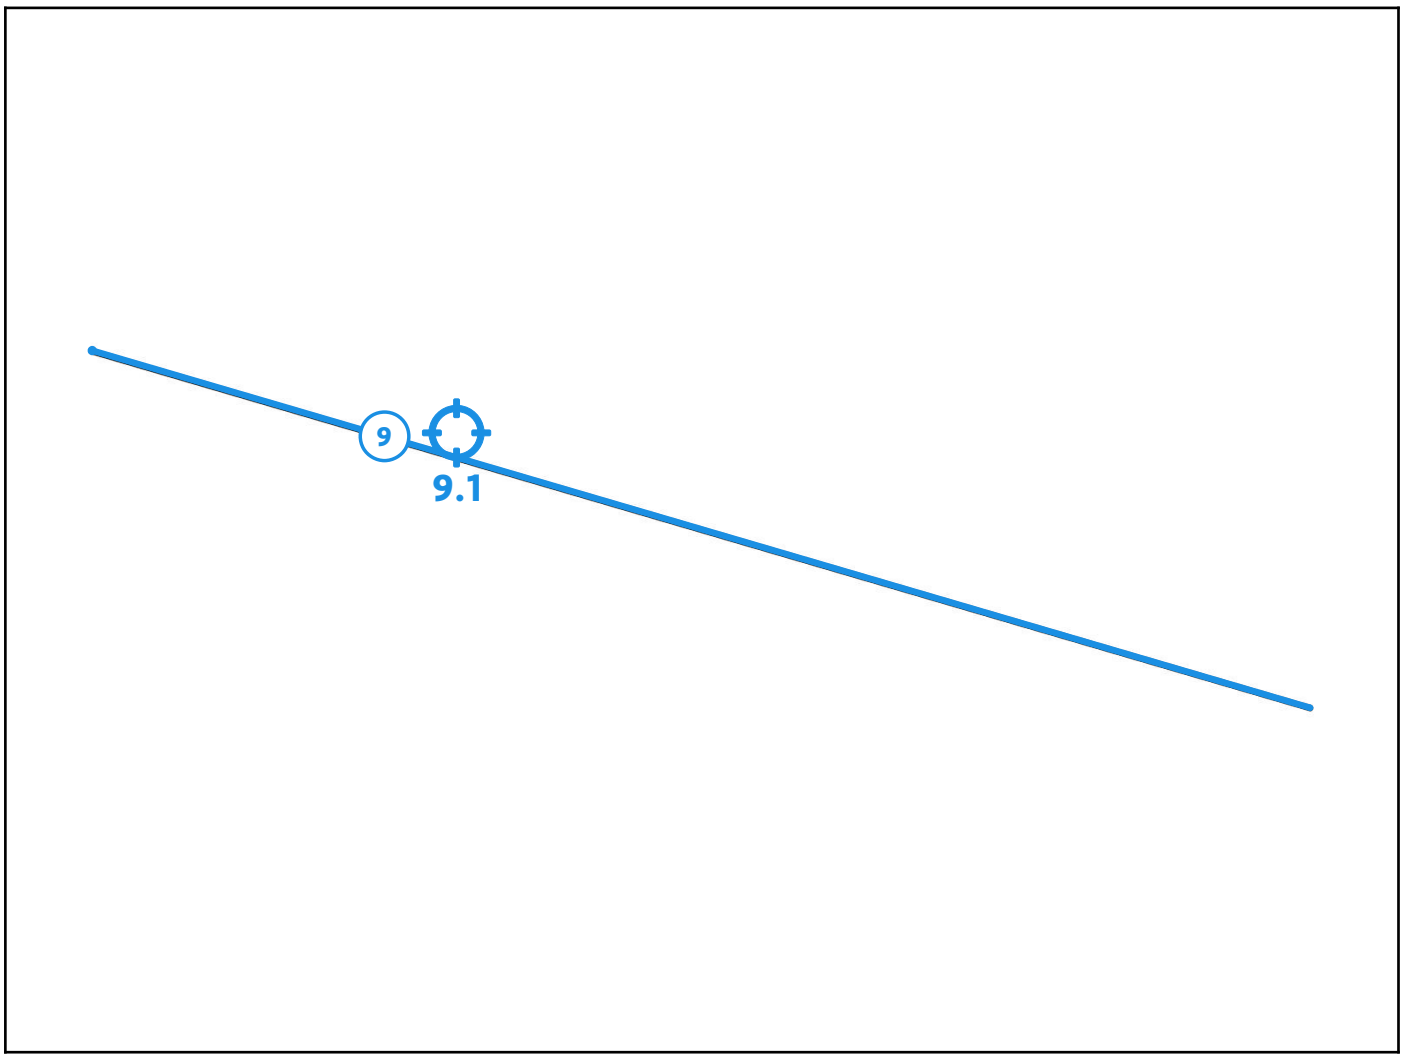
Plan 3.1: Tuinmuur plan

Beschrijving	Type	Actie
9. Cementering achtergevel/tuinmuur	Geen asbest	-
9.1 Code: MM05	Mengmonster	-

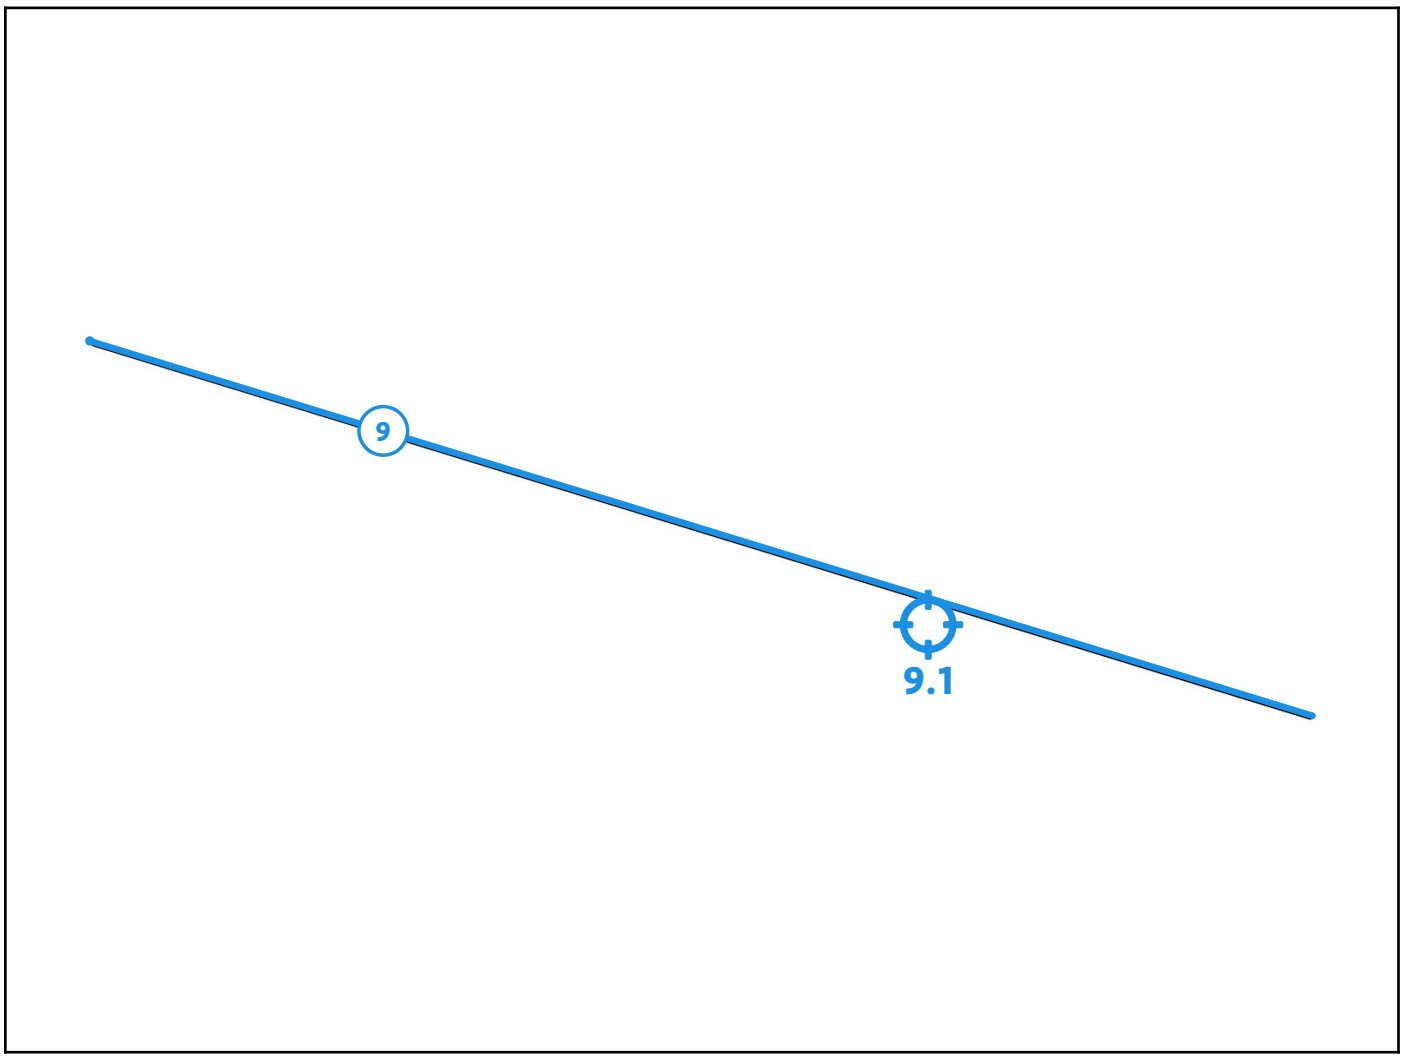
Plan 4.1: Tuinmuur plan

Beschrijving	Type	Actie
9. Cementering achtergevel/tuinmuur	Geen asbest	-
9.1 Code: MM05	Mengmonster	-

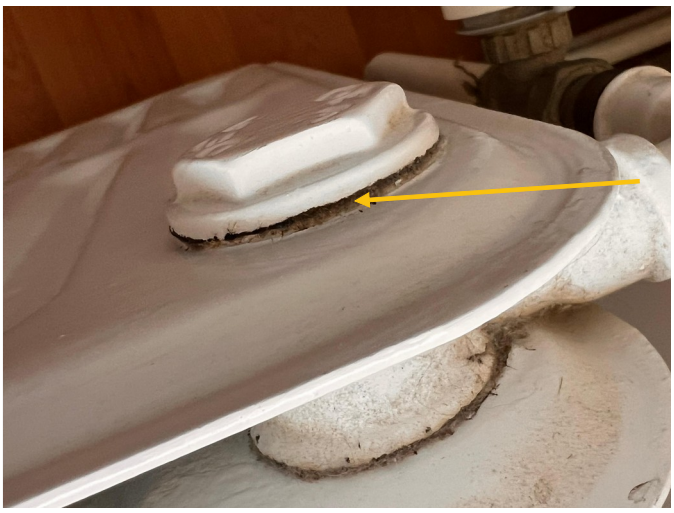
Fiche 1: Pakking oude radiatoren

Eindbeoordeling materiaalrisico	Laag materiaalrisico en/of verlaagde kans op vezelvrijgave

Gebondenheid	Categorie 2: niet-hechtgebonden met matrix
Asbestsoort (vezeltype)	Alleen chrysotiel aanwezig
Asbestconcentratie	Hoog (>= 50%)
Afschermingsgraad van het gehele materiaal	Alleen randen, niet afgeschermd, maar geen contact met binnenluchtstromen
Toestand van het materiaal	Licht beschadigd, licht verweerd. Intacte calciumsilicaatplaat of materiaal met categorie 3-gebondenheid

Beschrijving	Pakking oude radiatoren
Omgeving	Binnen
Primaire drager	HVAC infrastructuur en uitrusting
Asbestmateriaal	Pakking, dichting
Bindmiddel van asbestmateriaal	Karton - papier - viltachtig
Gebondenheid op basis van bindmiddel	Niet-hechtgebonden
Hoeveelheid (gewicht - aantal)	• 0,13 kg - 4 stuks
Totaal gewicht	0,52 kg
Eenvoudig bereikbaar	Ja
Bevestigingswijze	• Geklemd
Identificatiemethode	De asbestdeskundige beoordeelt het materiaal als asbestverdacht en dus asbesthoudend, en dit zonder monstername. Motivatie: De monstername brengt andere schade aan dan schade die inherent is aan de monstername.
Destructieve handeling voor identificatie	Nee
Opmerking	In de woning staan verschillende oude kolomradiatoren van het type 'DEF' opgesteld die bestaan uit samengeperste elementen. Ter hoogte van de bevestigingsdoppen zijn er duidelijk asbestverdachte pakkingen waar te nemen. Monstername niet mogelijk zonder blijvende schade aan te brengen. De aangegeven hoeveelheden berusten op een ruwe inschatting en kunnen niet letterlijk overgenomen worden in het kader van een meetstaat voor eventuele werken. Hieraan kunnen geen rechten worden ontleend.

Verwijderen

- Zorg voor een veilig beheer. Vermijd het beschadigen van het asbestmateriaal. Controleer de toestand jaarlijks op wijzigingen.
- Voer bijkomende staalname(s) uit.

De radiatoren moeten in hun geheel worden verwijderd (zonder demonteren) zodat de toepassingen (pakkingen) niet verder beschadigd of vergruist raken.

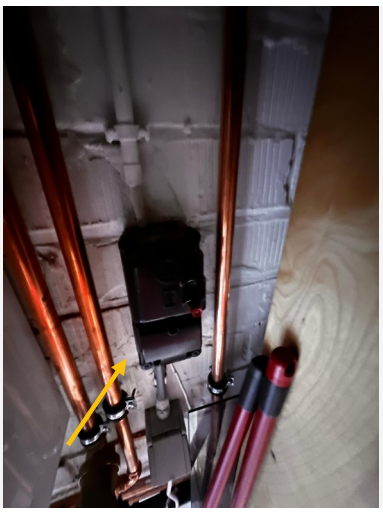
Fiche 3: Bakeliet

Eindbeoordeling materiaalrisico	Laag materiaalrisico en/of verlaagde kans op vezelvrijgave

Gebondenheid	Categorie 1: hechtgebonden in oorsprong
Asbestsoort (vezeltype)	Crocidoliet aanwezig
Asbestconcentratie	Laag (< 50%)
Afschermingsgraad van het gehele materiaal	Geheel of deels vrij aan de binnenlucht, maar geen contact met binnenluchtstromen
Toestand van het materiaal	Onbeschadigd, niet verweerd

Beschrijving	Bakeliet
Omgeving	Binnen
Primaire drager	Communicatie en elektrische infrastructuur en uitrusting
Asbestmateriaal	Plaat, paneel, tablet - Type Bakeliet
Bindmiddel van asbestmateriaal	Kunststof of -hars
Gebondenheid op basis van bindmiddel	Hecht
Hoeveelheid (oppervlakte - dikte - aantal)	• 0,01 m^2 - 0,50 cm - 1 stuk
Totaal volume	< 0,001 m^3
Eenvoudig bereikbaar	Ja
Bevestigingswijze	• Geschroefd
Identificatiemethode	De asbestdeskundige beoordeelt het materiaal als asbestverdacht en dus asbesthoudend, en dit zonder monstername. Motivatie: De monstername brengt andere schade aan dan schade die inherent is aan de monstername.
Destructieve handeling voor identificatie	Nee
Opmerking	In de stookruimte hangt een elektrische toepassing die bakeliet kan bevatten. Monstername niet uitgevoerd wegens risico op beschadiging van een elektrische component en mogelijke blootstelling aan spanning of storingen in de elektrische installatie. De aangegeven hoeveelheden berusten op een ruwe inschatting en kunnen niet letterlijk overgenomen worden in het kader van een meetstaat voor eventuele werken. Hieraan kunnen geen rechten worden ontleend.

Zorgvuldig beheren

- Zorg voor een veilig beheer. Vermijd het beschadigen van het asbestmateriaal. Controleer de toestand jaarlijks op wijzigingen.
- Voer bijkomende staalname(s) uit.

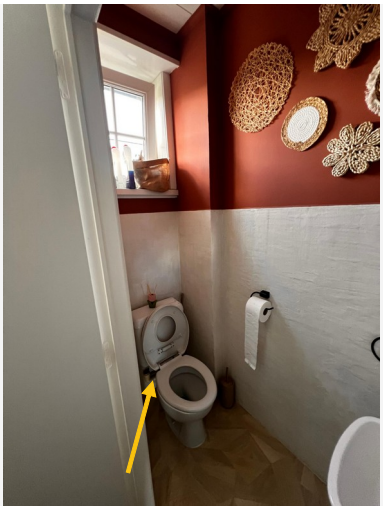
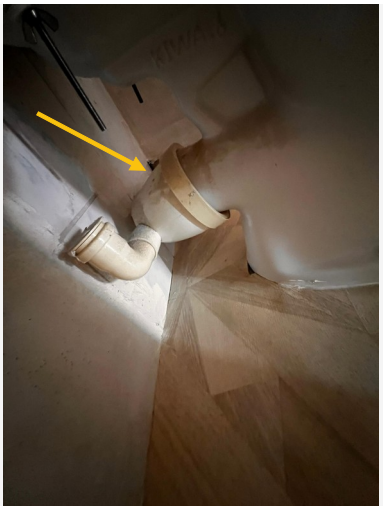
Fiche 6: Afvoer toilet

De afvoer van het toilet is niet-asbestverdacht voor wat betreft het zichtbare gedeelte. In het kader van het niet destructief onderzoek konden eventuele onder- of bovenliggende elementen niet geïnspecteerd worden.

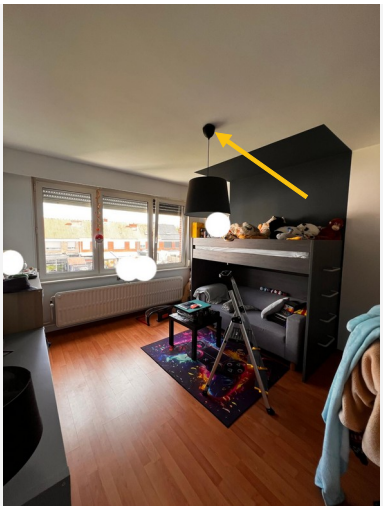
Fiche 7: Pleisterwerk plafonds

Geen asbest

#	Type	Referentie	Resultaat
7.1	Mengmonster	MM01	Geen asbest
