Asbestinventarisattest

Madridstraat 6, 2660 Antwerpen

Attestnummer : **20261117-000072.000**
Uitgegeven op : **17.11.2026**
Geldig tot : **Onbeperkt** (tenzij de toestand wijzigt)

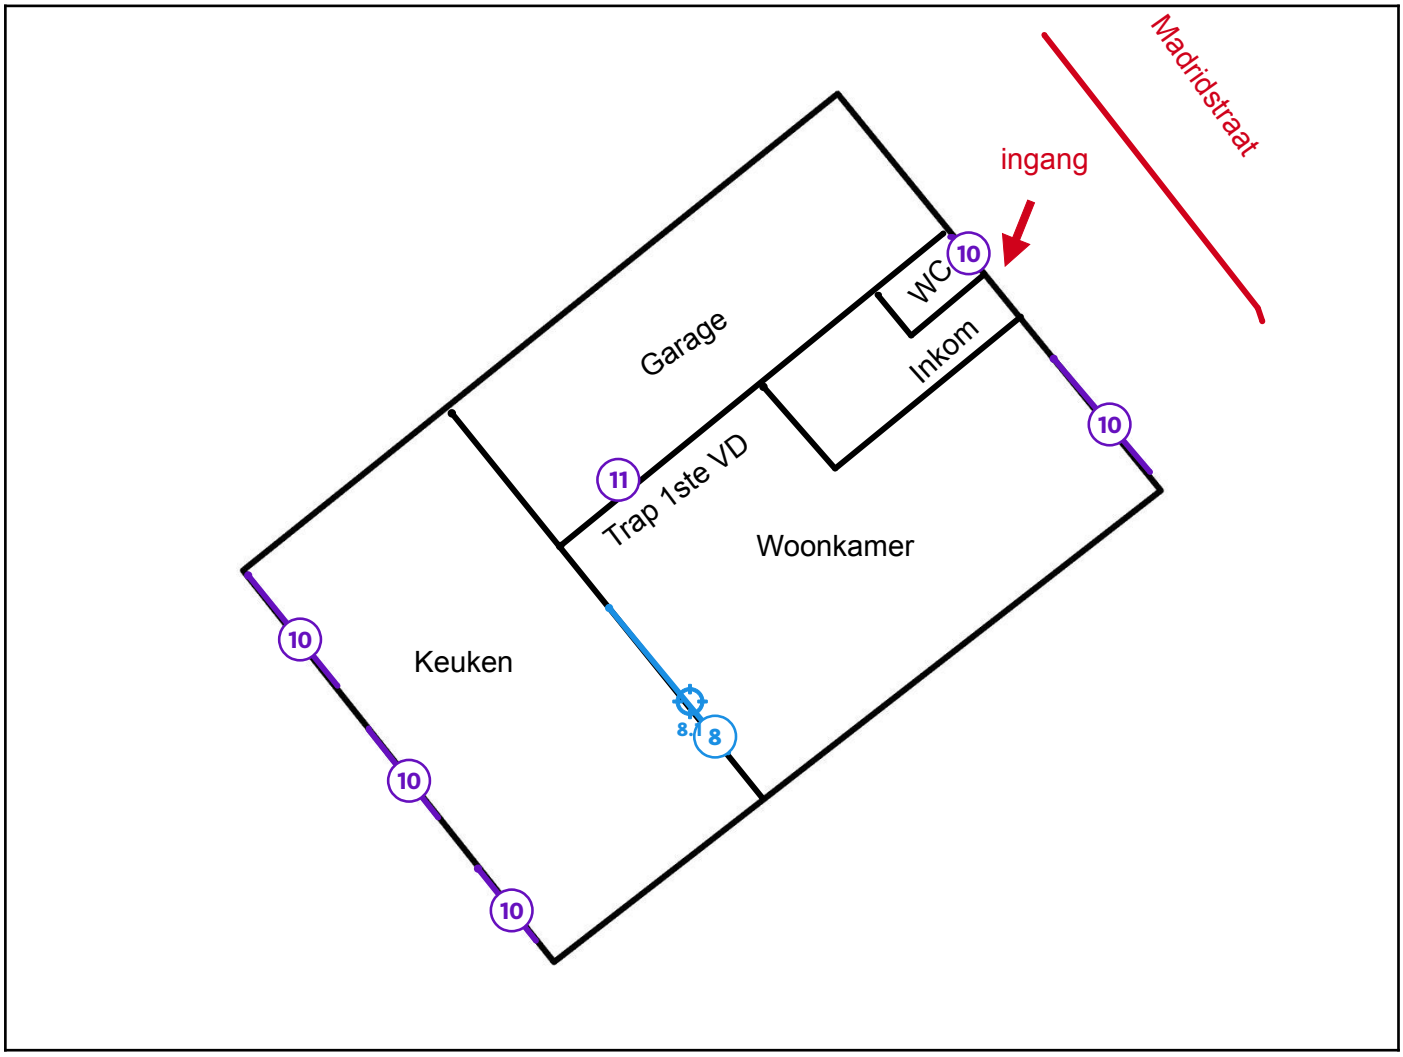
Plan 1.1: GLV

Beschrijving	Type	Actie
8. Mastiek (staalname)	Geen asbest	-
8.1 Code: 5	Puntmonster	-
10. Mastiek niet - asbestverdacht	Overige ruimte of materiaal	-
11. Stookketel / Brander	Overige ruimte of materiaal	-

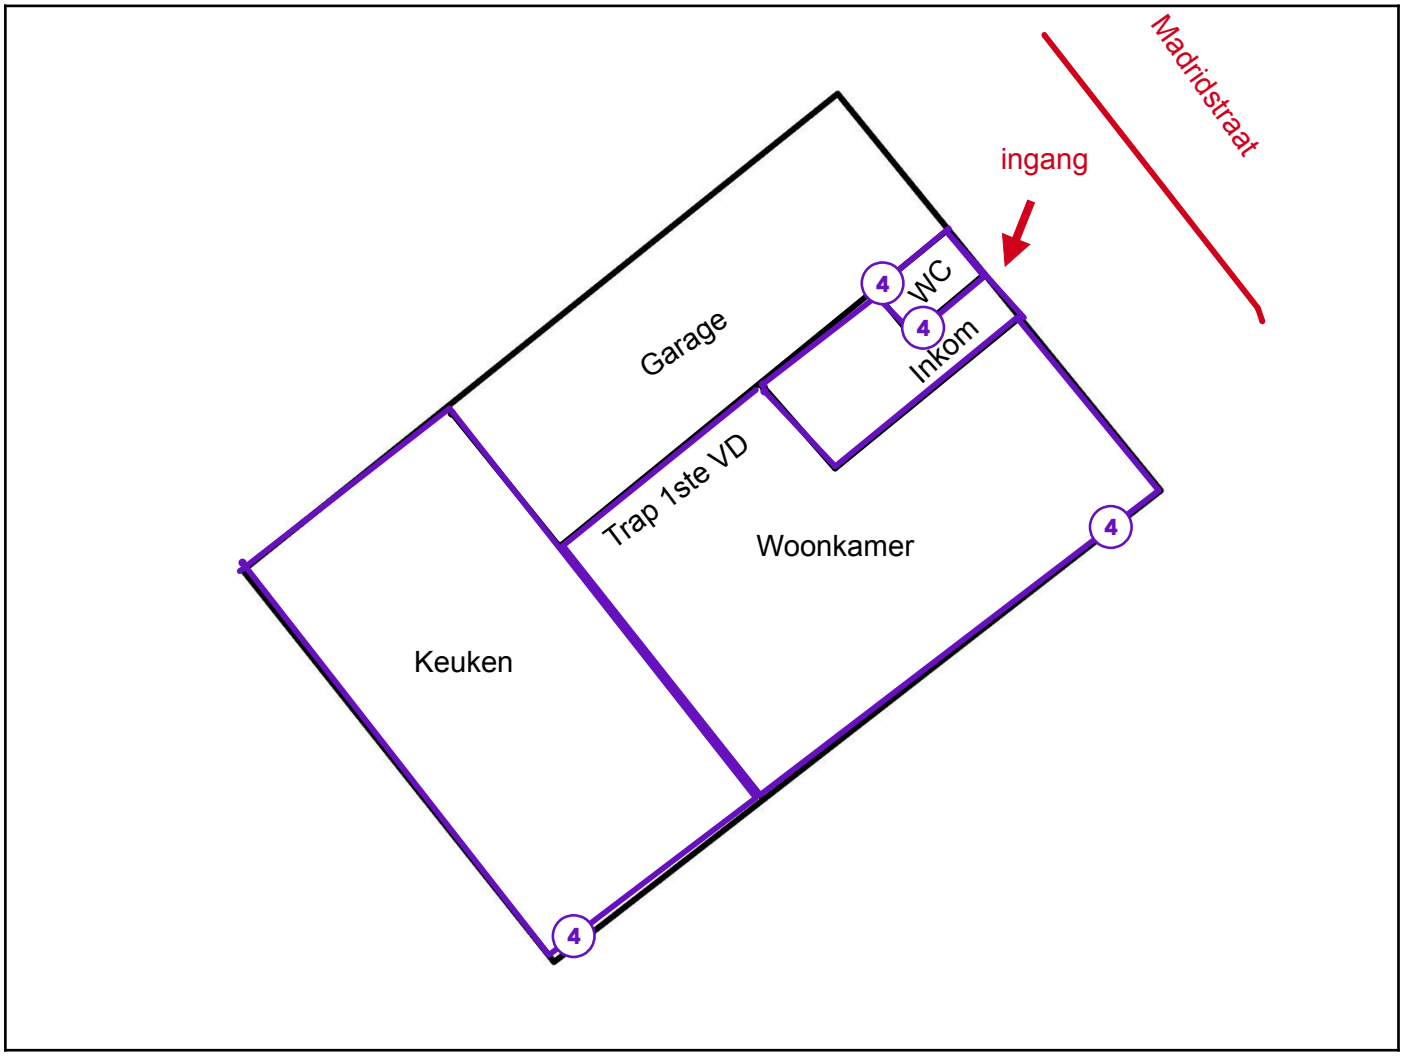
Plan 1.2: GLV 1

Beschrijving	Type	Actie
4. Tegellijm plinten	Advies	-

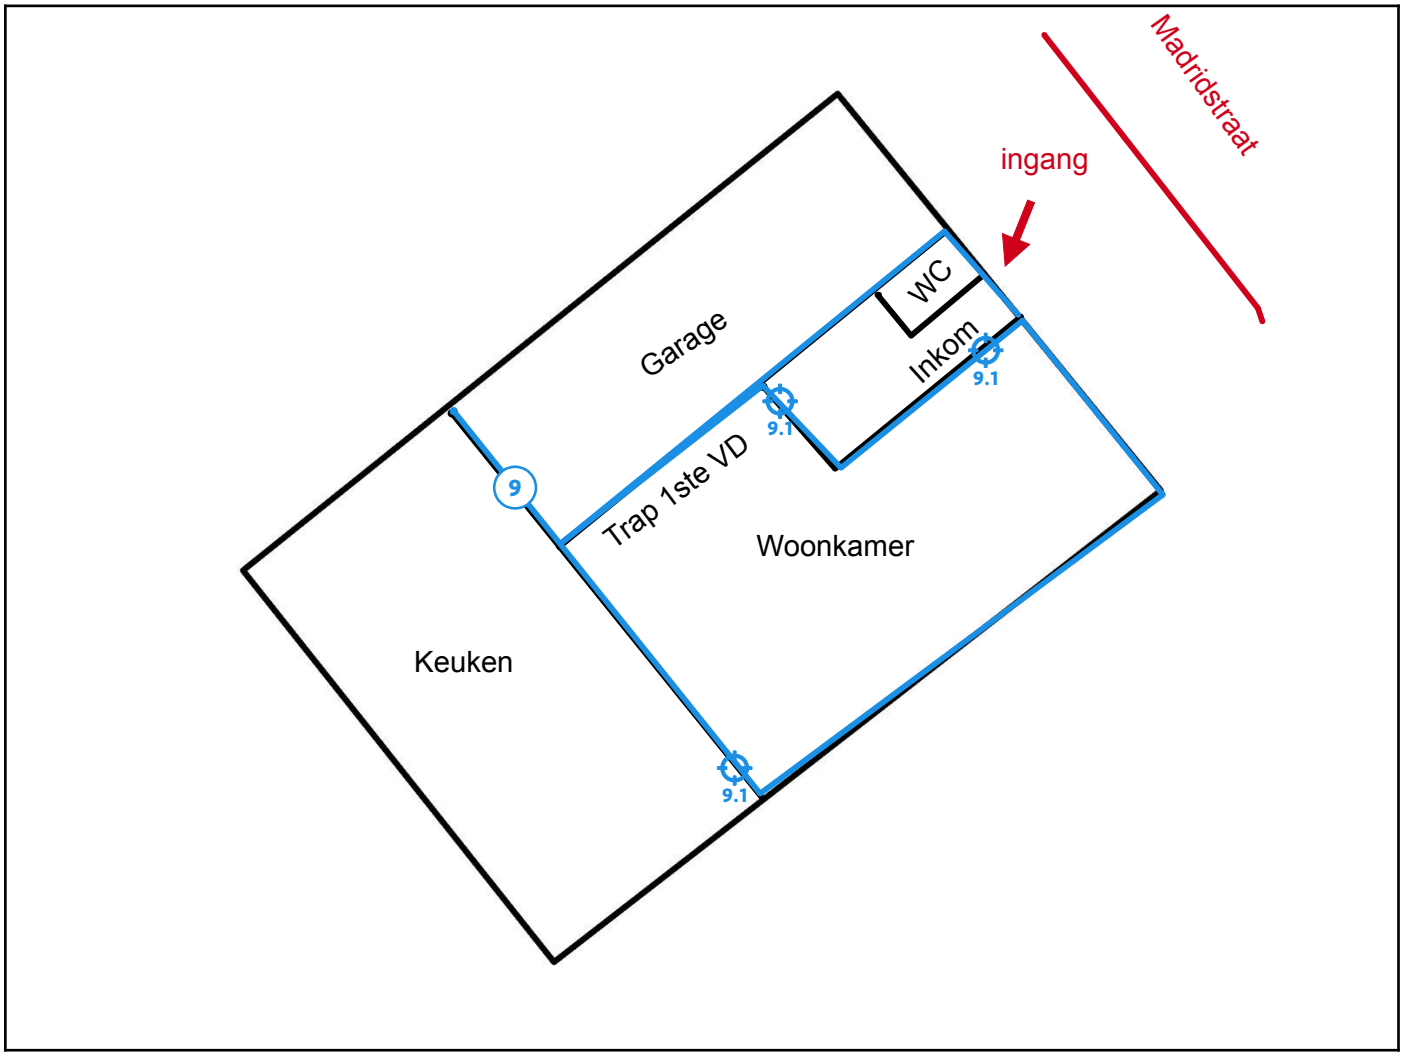
Plan 1.3: GLV 2

Beschrijving	Type	Actie
9. Pleisterwerk wanden	Geen asbest	-
9.1 Code: 3	Mengmonster	-

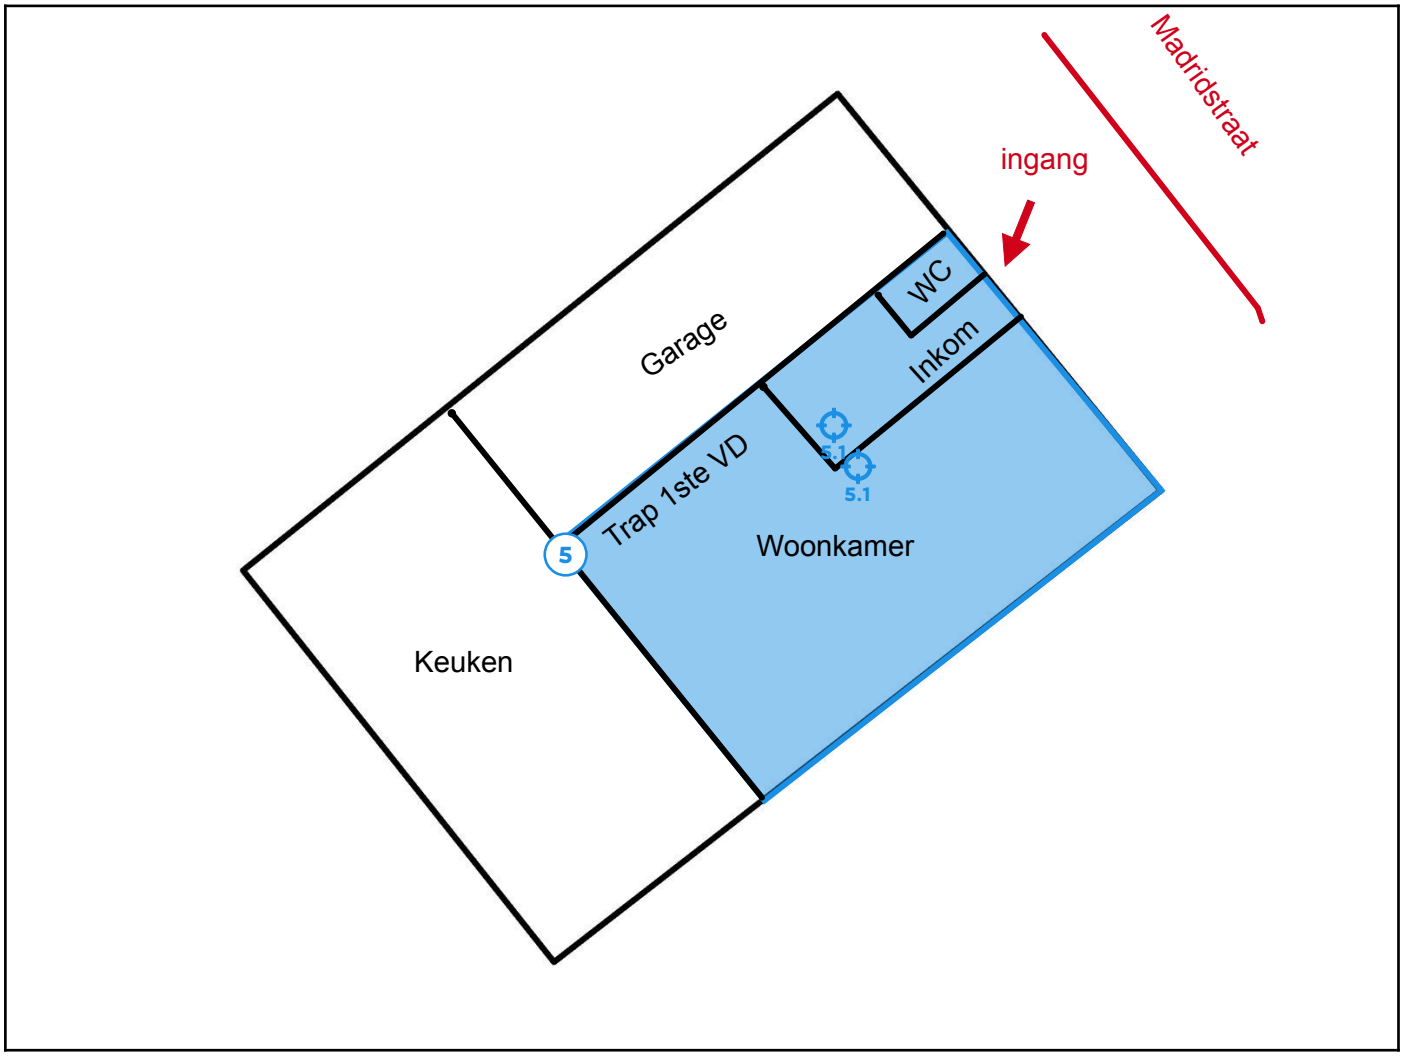
Plan 1.4: GLV 3

Beschrijving	Type	Actie
5. Pleisterwerk plafonds	Geen asbest	-
5.1 Code: 4	Mengmonster	-

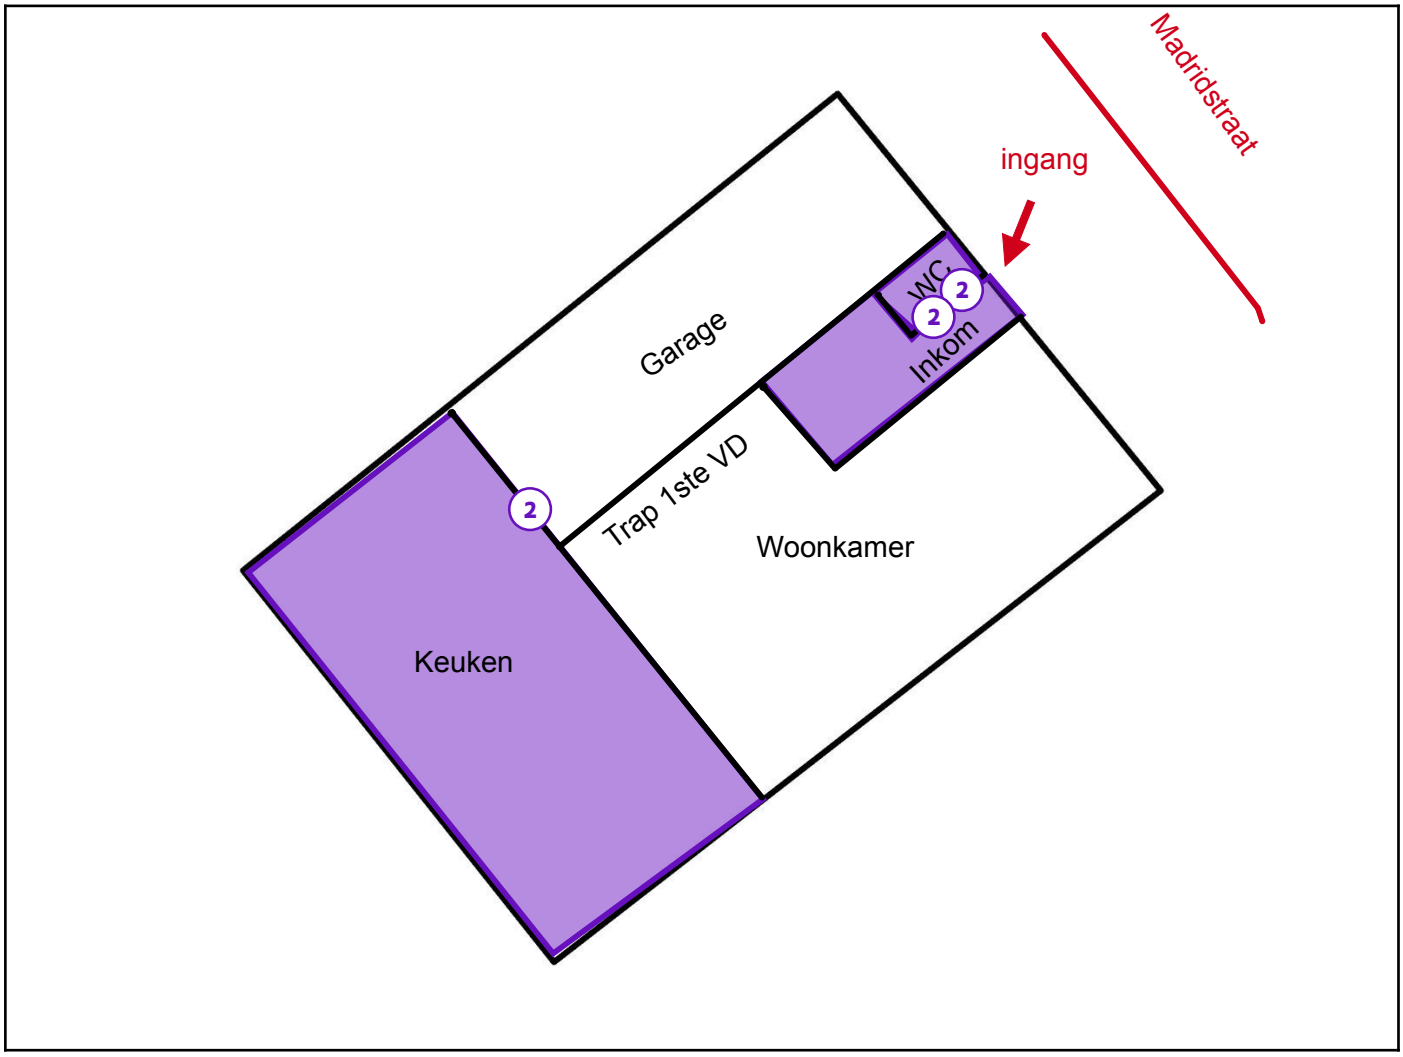
Plan 1.5: GLV 4

Beschrijving	Type	Actie
2. Tegellijm	Advies	-

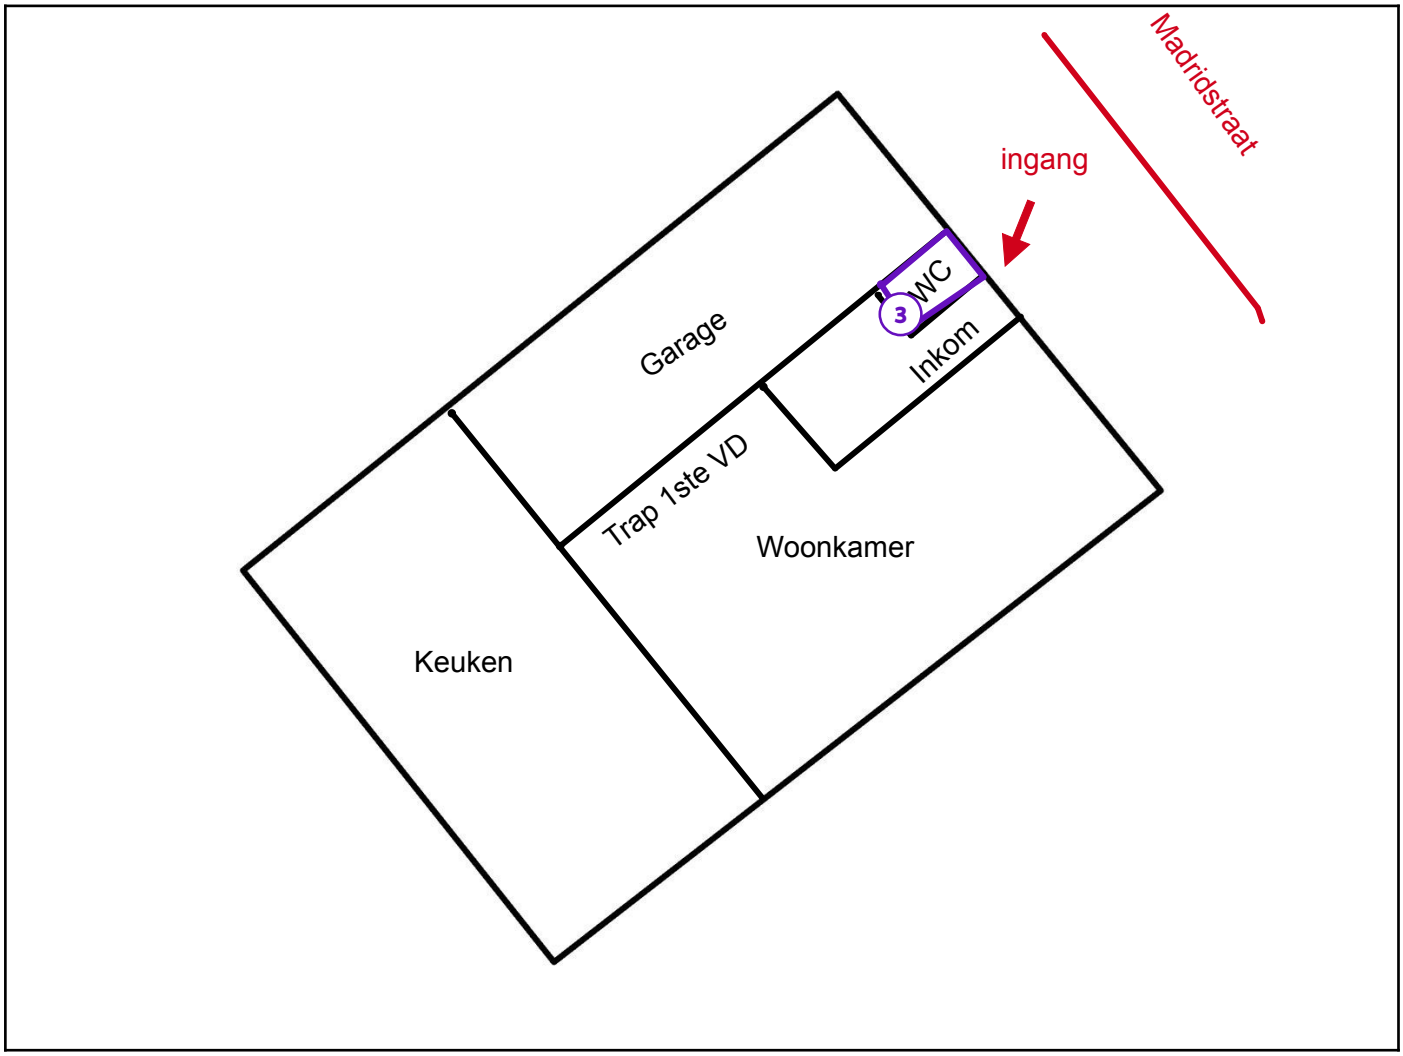
Plan 1.6: GLV 5

Beschrijving	Type	Actie
3. Lijm faiencetegels	Advies	-

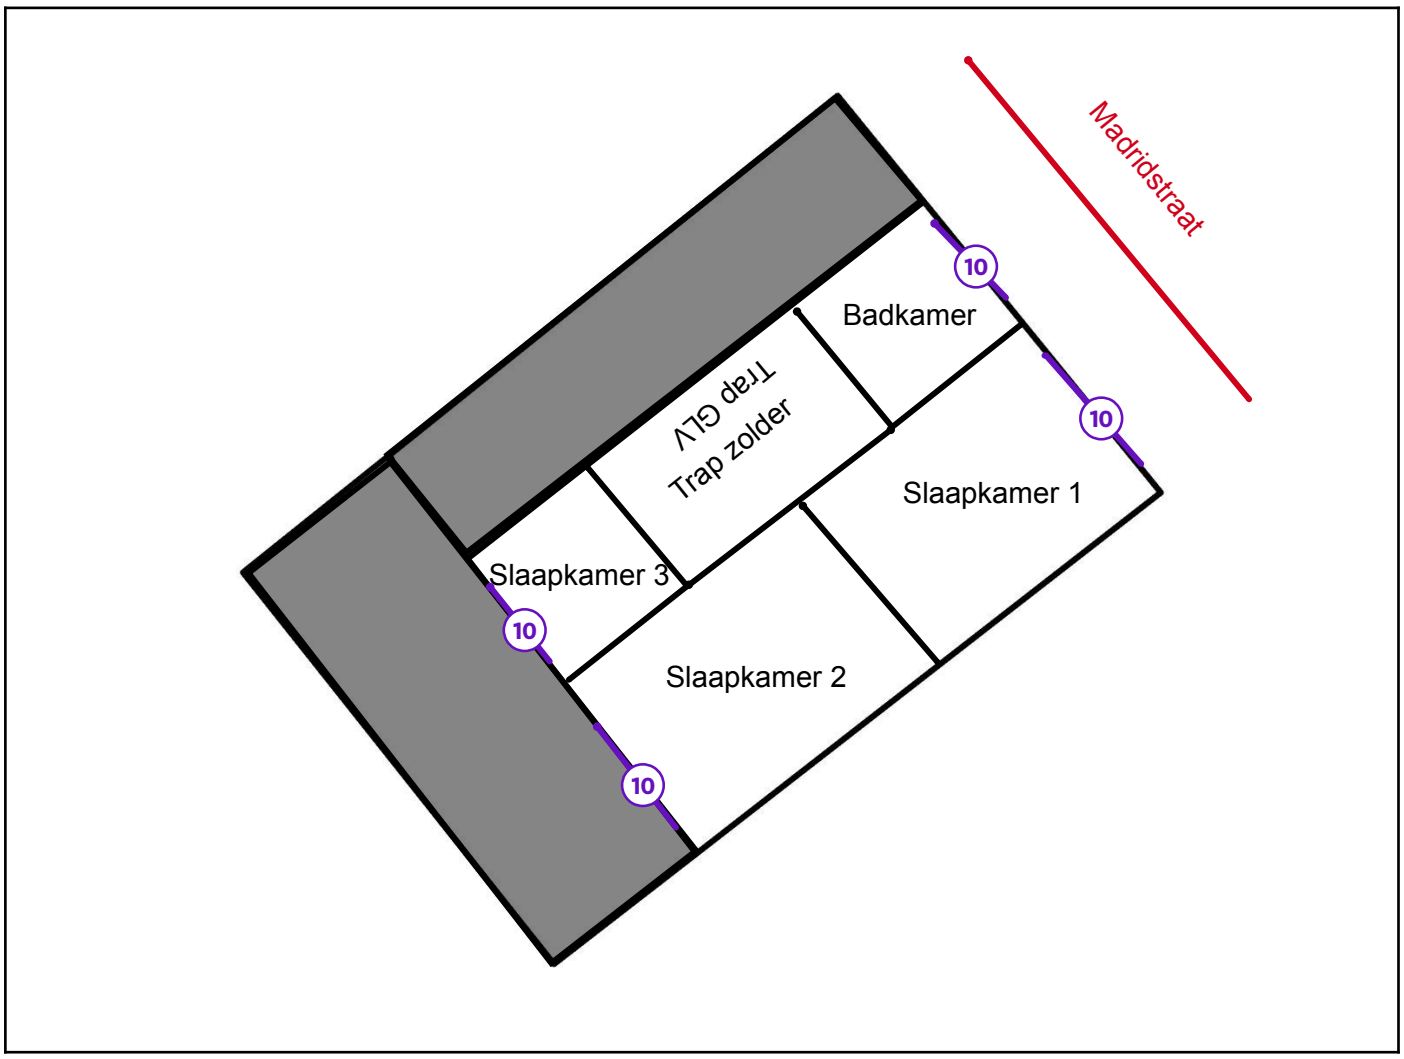
Plan 1.7: 1ste VD

Beschrijving	Type	Actie
10. Mastiek niet - asbestverdacht	Overige ruimte of materiaal	-

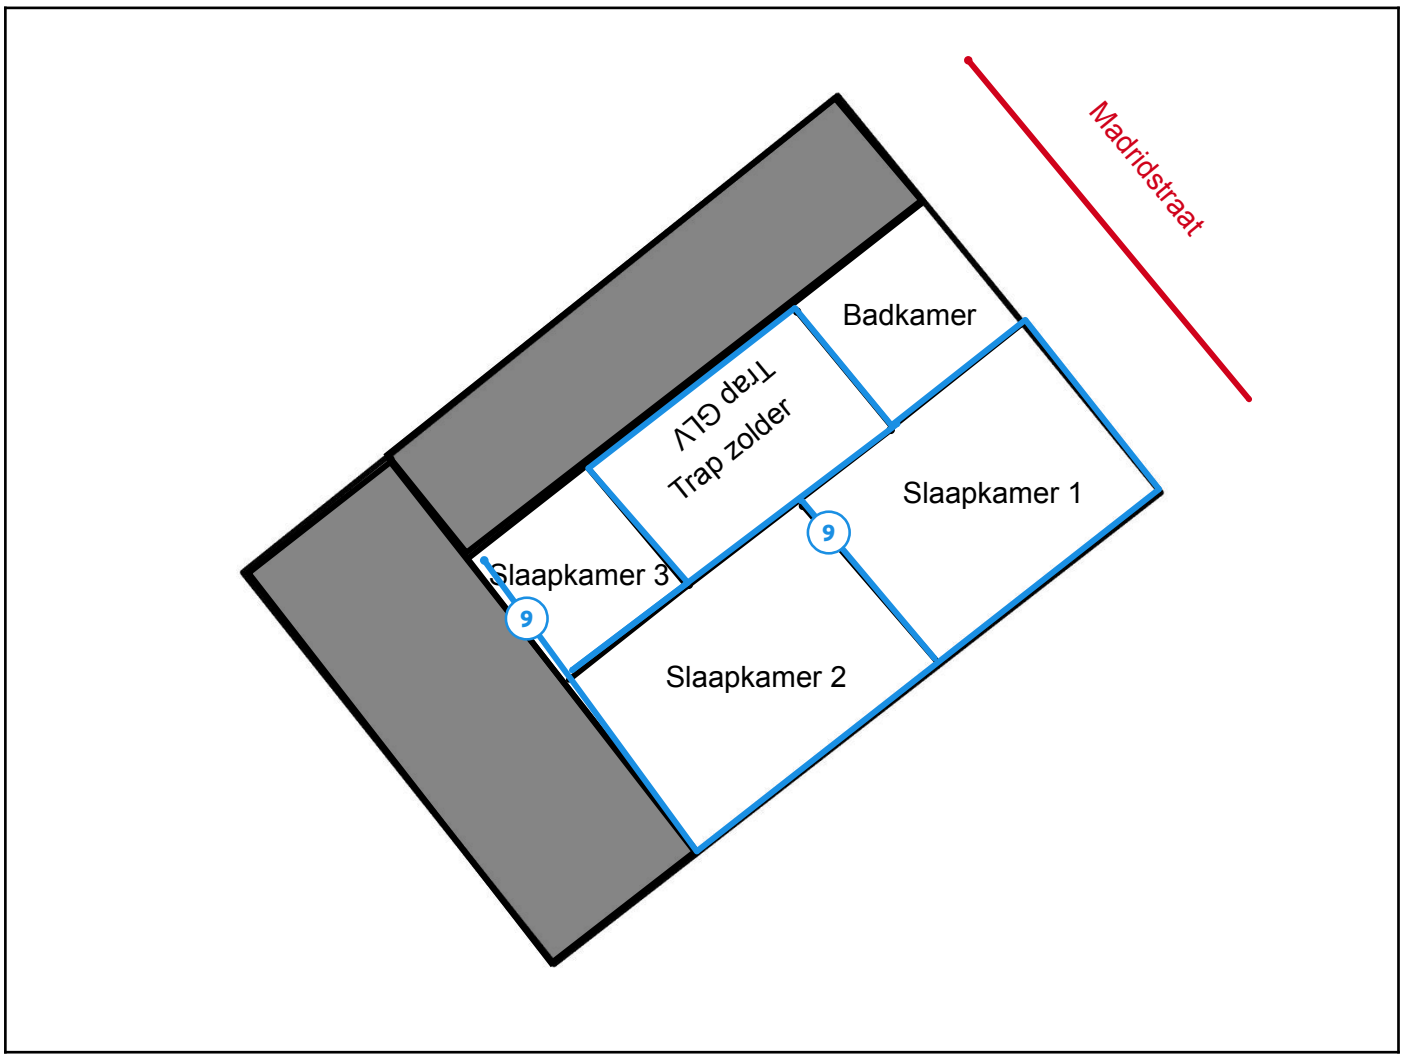
Plan 1.8: 1ste VD 1

Beschrijving	Type	Actie
9. Pleisterwerk wanden	Geen asbest	-

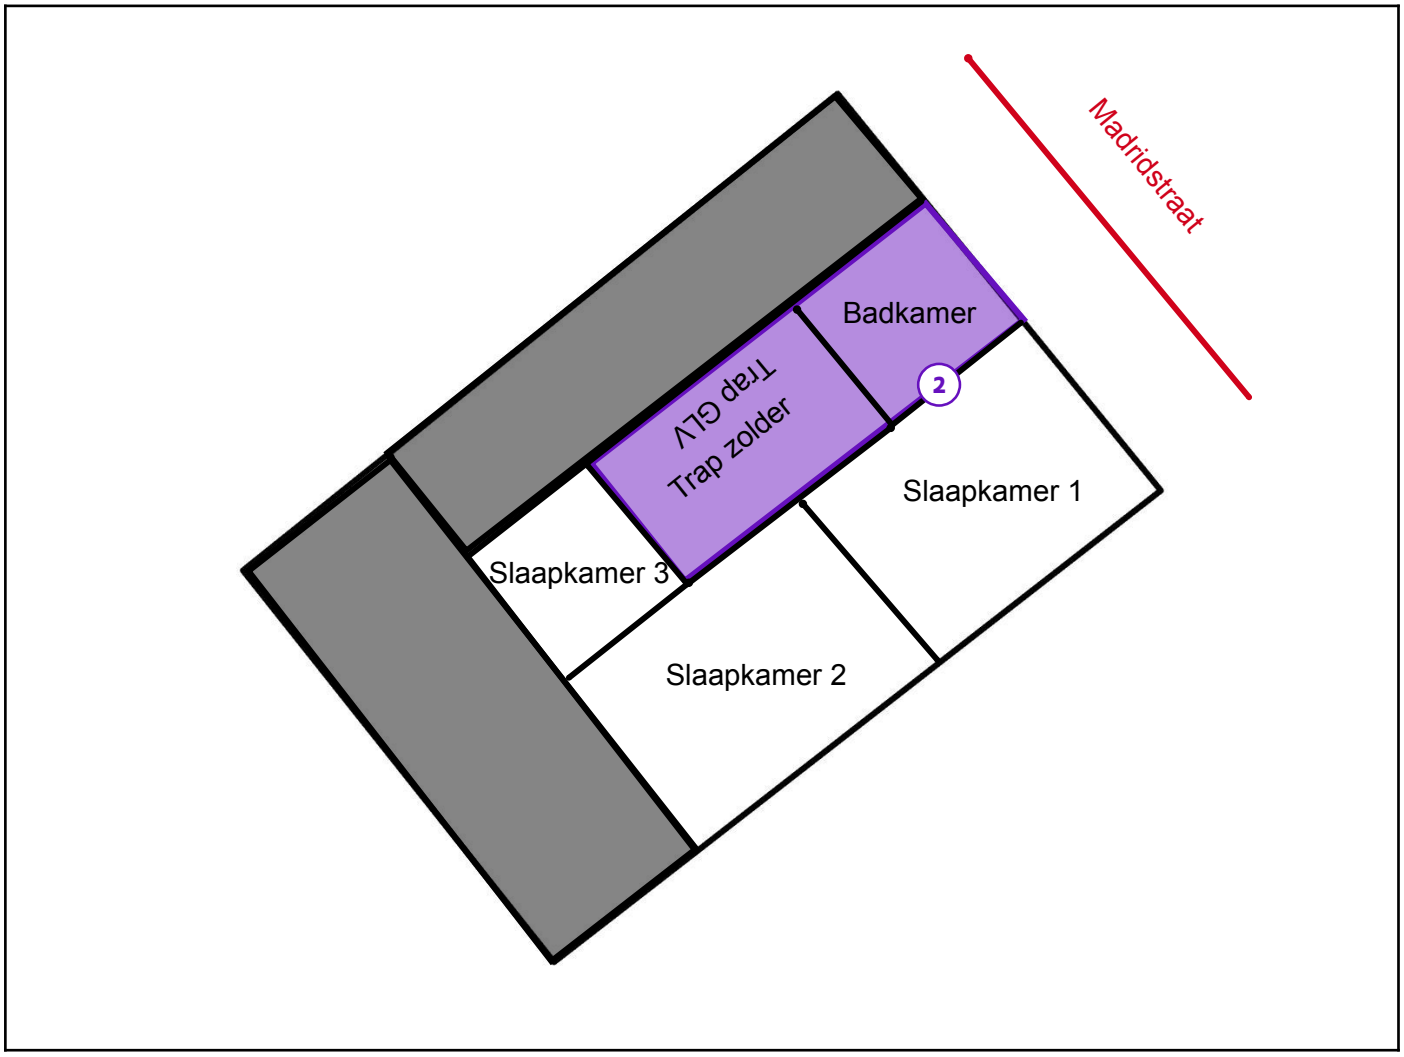
Plan 1.10: 1ste VD 3

Beschrijving	Type	Actie
2. Tegellijm	Advies	-

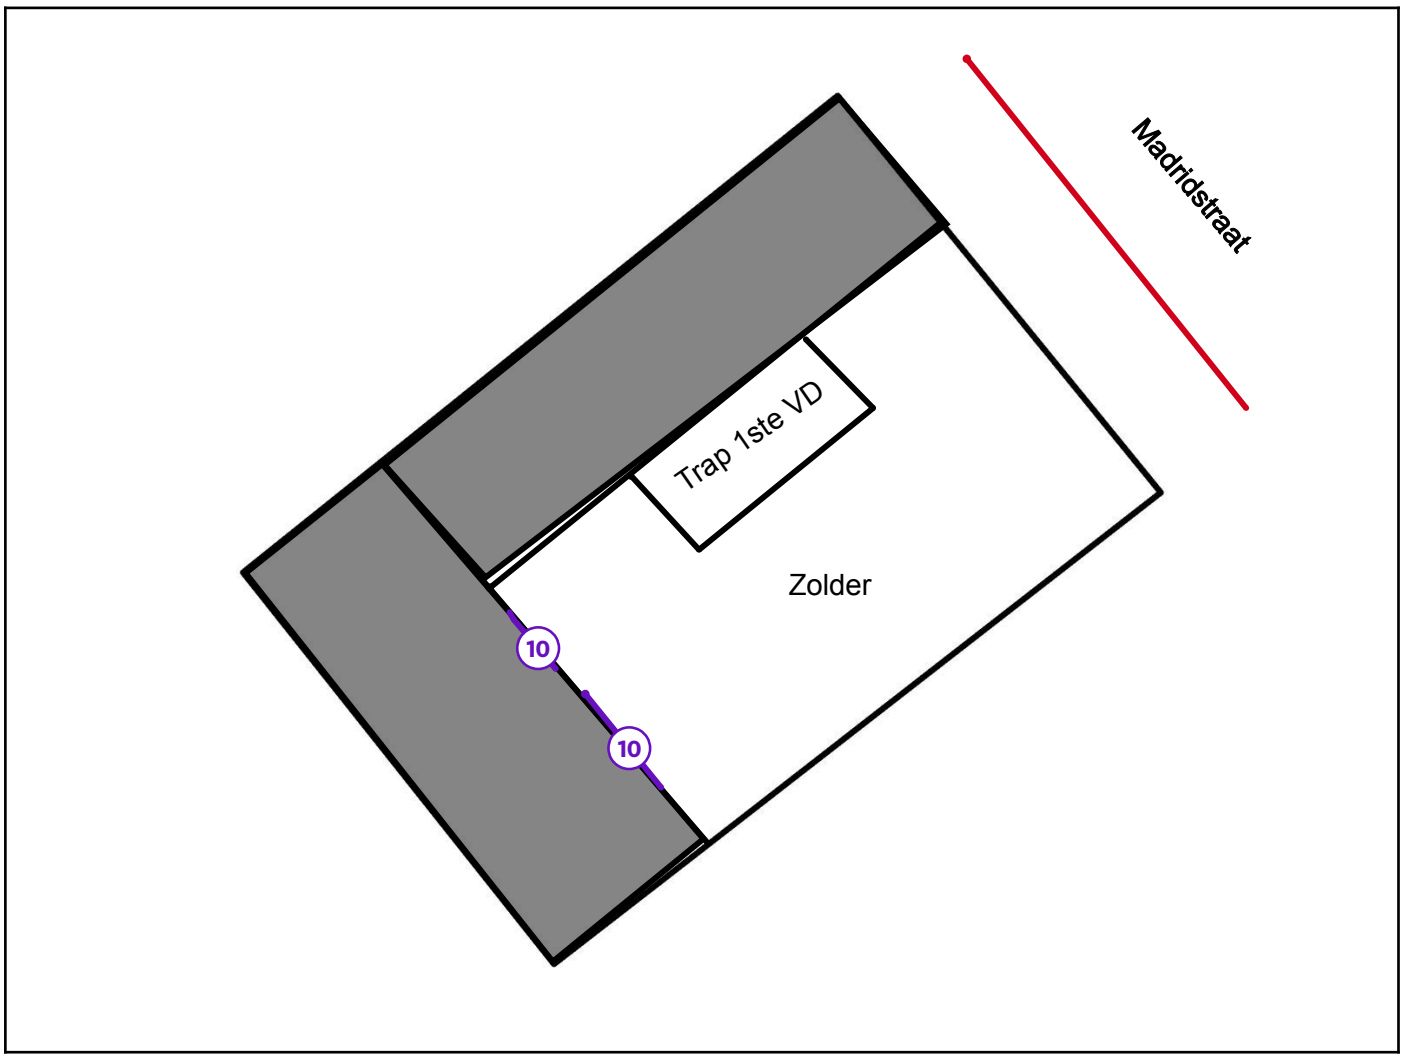
Plan 1.11: Zolder

Beschrijving	Type	Actie
10. Mastiek niet - asbestverdacht	Overige ruimte of materiaal	-

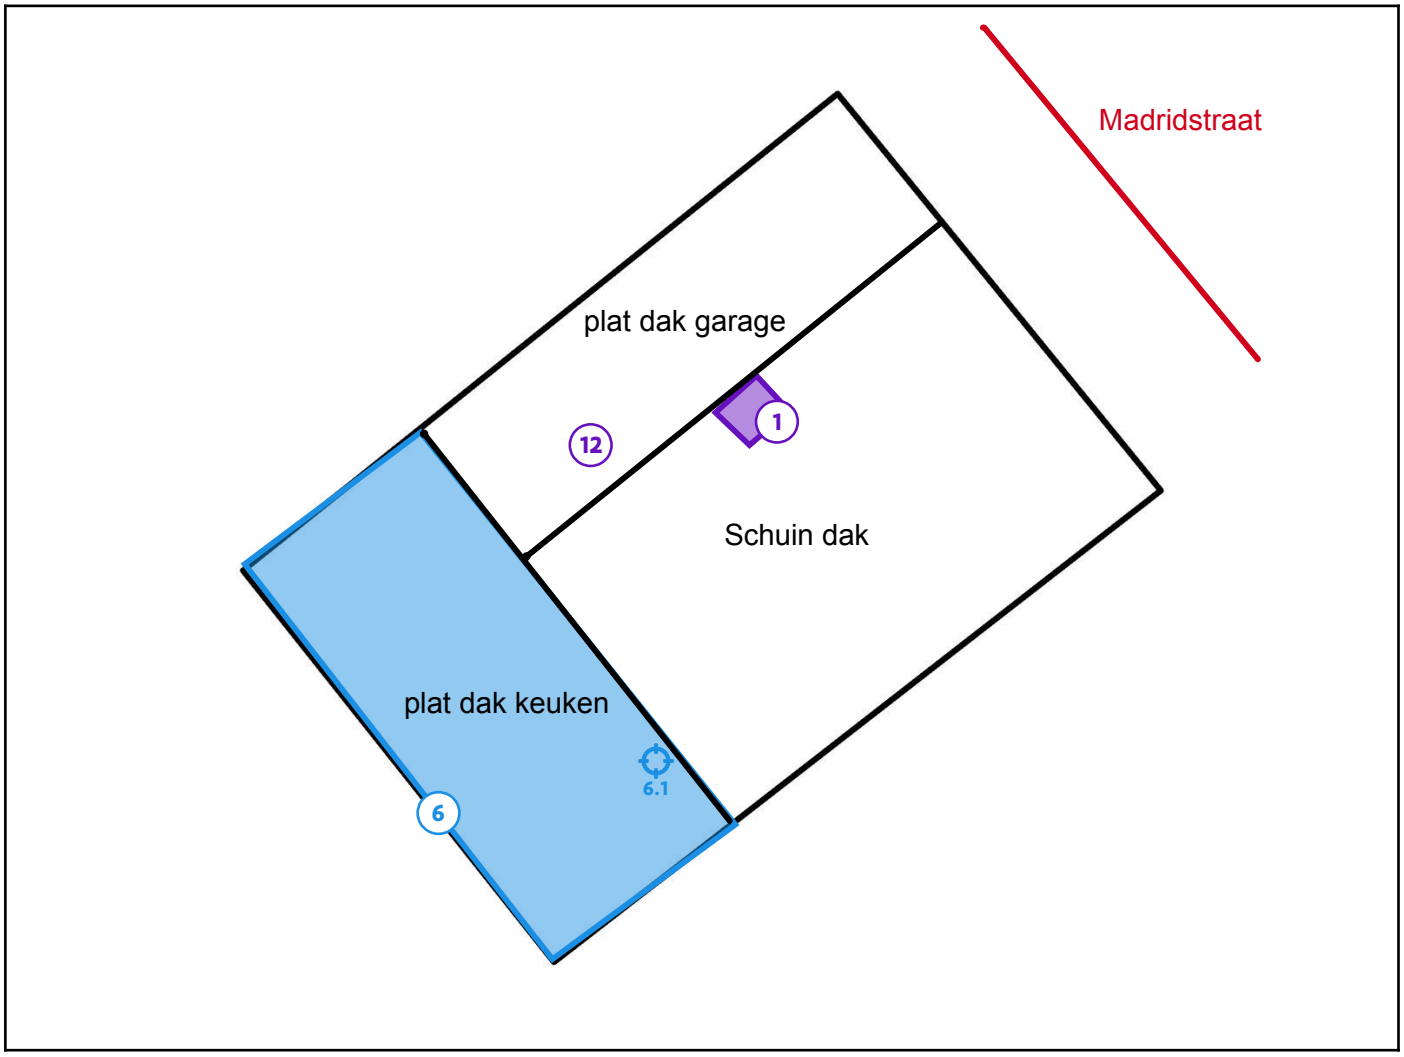
Plan 1.12: Dak

Tijdelijke beperking

Reden: Er is geen volledige risicobeoordeling mogelijk

Uitleg van de asbestdeskundige: Het inwendige stuk van de schouw is niet vast te stellen van buitenaf.

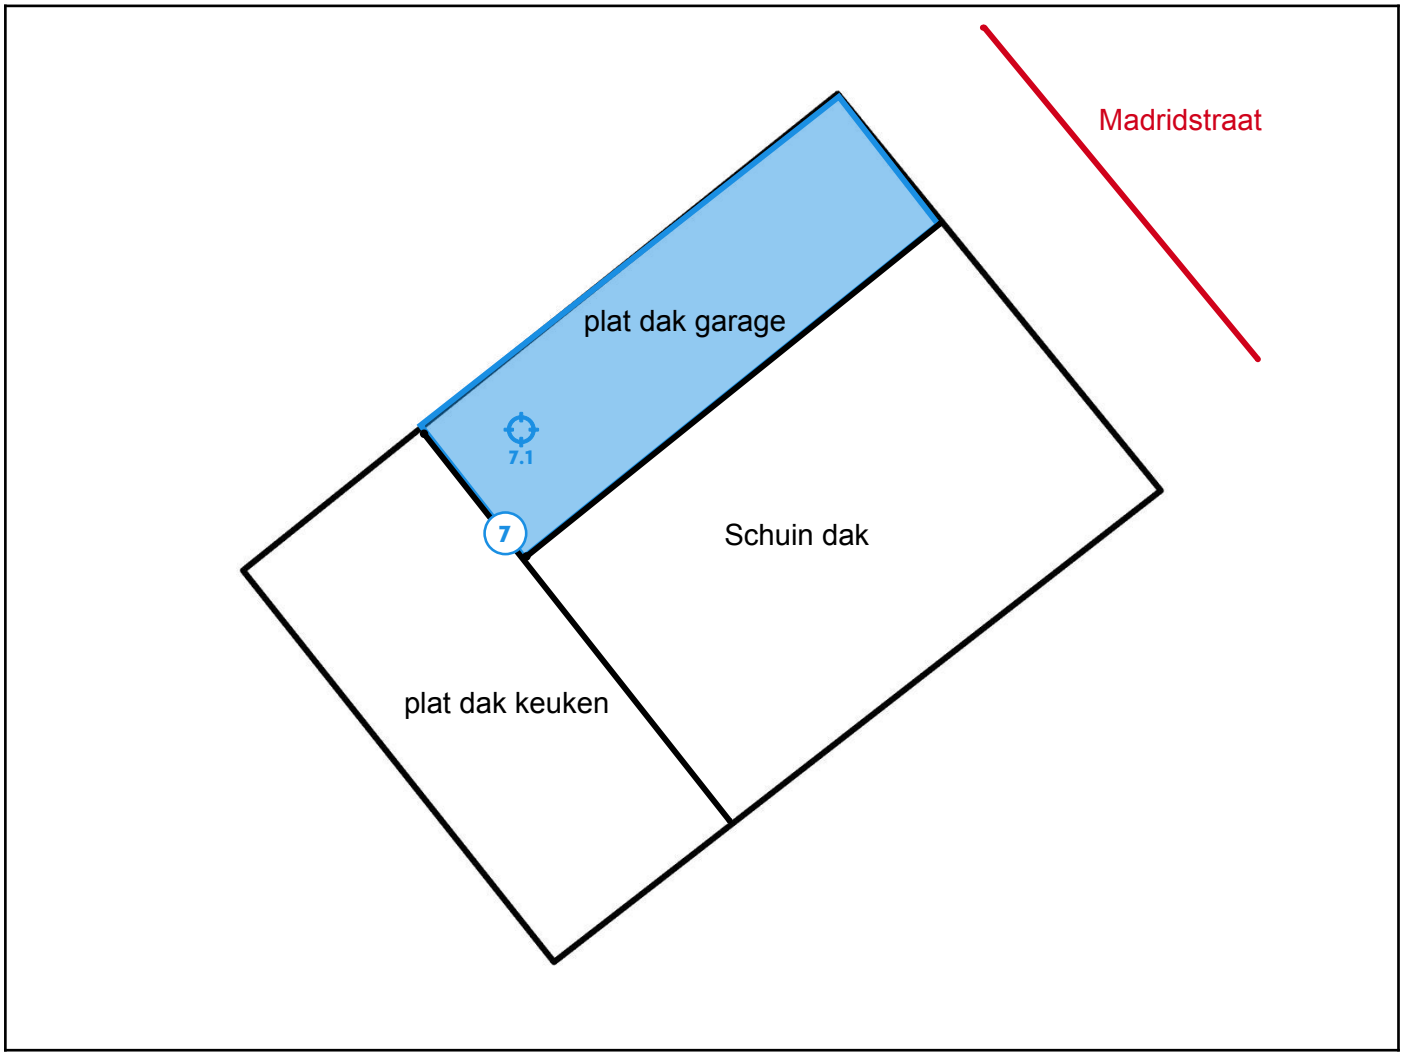
Plan 1.13: Dak 1

Beschrijving	Type	Actie
7. Roofing garage	Geen asbest	-
7.1 Code: 2	Puntmonster	-

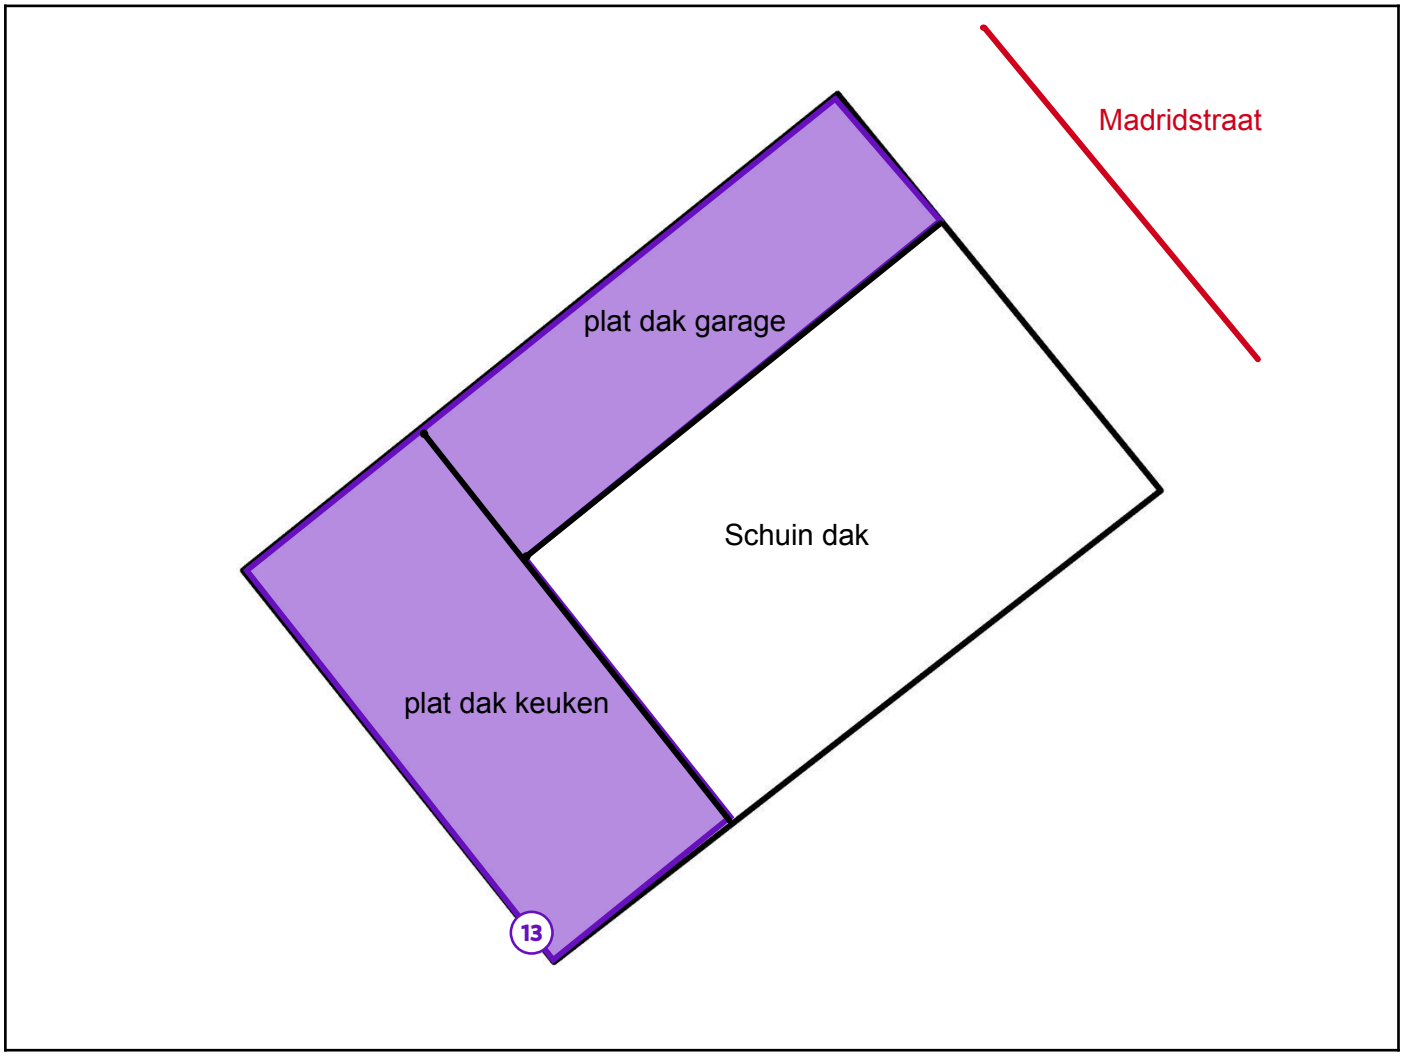
Plan 1.14: Dak 2

Beschrijving	Type	Actie
13. Onderdak plat dak (niet waarneembaar)	Overige ruimte of materiaal	-

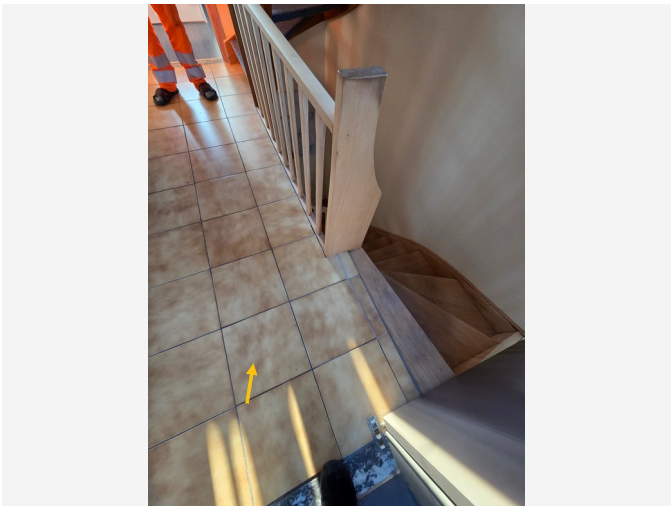
Fiche 2: Tegellijm

Informatie over een materiaal dat de asbestdeskundige niet kan waarnemen of vaststellen

In het inspectieprotocol is een monstername van tegellijm verplicht om dit te identificeren als niet-asbesthoudend. Er waren geen facturen ter beschikking die bevestigen dat de tegels na 2001 waren geplaatst. Er waren geen bestaande beschadigingen aan de wandtegels om de lijm voldoende te kunnen inspecteren. Om dit af te toetsen is het aangewezen om bij eventuele renovatiewerken aan de tegels verder onderzoek/staalname te laten uitvoeren ter controle.

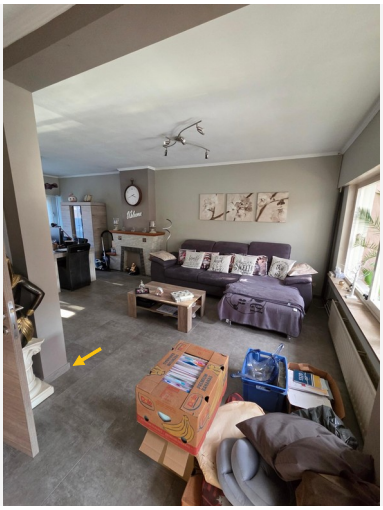
Fiche 4: Tegellijm plinten

Informatie over een materiaal dat de asbestdeskundige niet kan waarnemen of vaststellen

In het inspectieprotocol is een monstername van tegellijm verplicht om dit te identificeren als niet-asbesthoudend. Er waren geen facturen ter beschikking die bevestigen dat de plinten na 2001 waren geplaatst. Er waren geen bestaande beschadigingen aan de plinten om de lijm voldoende te kunnen inspecteren. Om dit af te toetsen is het aangewezen om bij eventuele renovatiewerken aan de plinten verder onderzoek/staalname te laten uitvoeren ter controle.

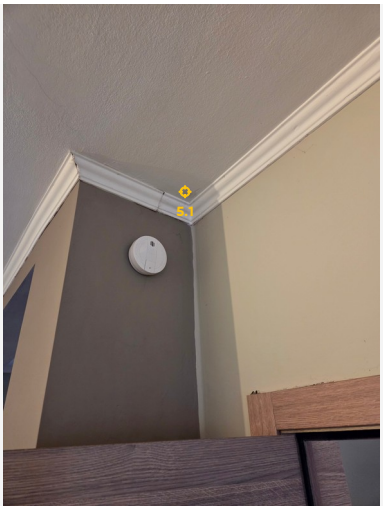
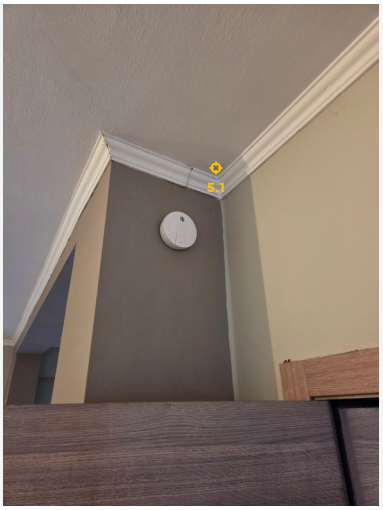
Fiche 5: Pleisterwerk plafonds

Geen asbest

Beschrijving	Pleisterwerk plafonds
Omgeving	Binnen
Primaire drager	Plafond
Bindmiddel van materiaal	Gips - kalk
Gebondenheid op basis van bindmiddel	Niet-hechtgebonden
Hoeveelheid (oppervlakte - dikte - aantal)	• 80,00 m^2 - 5,00 cm - 1 stuk
Totaal volume	4,00 m^3
Identificatiemethode	Een monstername door de asbestdeskundige met laboanalyse door een asbestlabo.
Destructieve handeling voor identificatie	Nee
Opmerking	De hoeveelheid is een zo nauwkeurig mogelijke opmeting, waar evenwel kleine afwijkingen op mogelijk zijn. In de gevallen waar dit praktisch mogelijk is, wordt staalname uitgevoerd conform het inspectieprotocol. Specifiek in de woonkamer en gang. De badkamer en keuken hebben een vals plafond. De stookruimte heeft geen pleister.

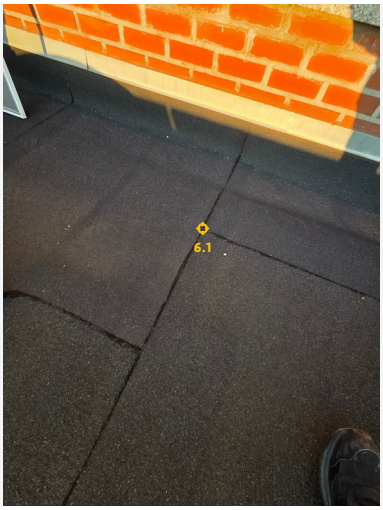
Fiche 6: Roofing plat dak keuken

Geen asbest

Beschrijving	Roofing plat dak keuken
Omgeving	Buiten
Primaire drager	Plat dak
Bindmiddel van materiaal	Bitumen (roofing, teer, asfalt)
Gebondenheid op basis van bindmiddel	Hecht
Hoeveelheid (oppervlakte - aantal)	• 20,00 m^2 - 1 stuk
Totale oppervlakte	20,00 m^2
Identificatiemethode	Een monstername door de asbestdeskundige met laboanalyse door een asbestlabo.
Destructieve handeling voor identificatie	Nee
Opmerking	De hoeveelheid is een zo nauwkeurig mogelijke opmeting, waar evenwel kleine afwijkingen op mogelijk zijn. Controle en staalname van eventuele onderliggende lagen is enkel mogelijk mits uitbreiding naar een aanvullend destructief onderzoek.

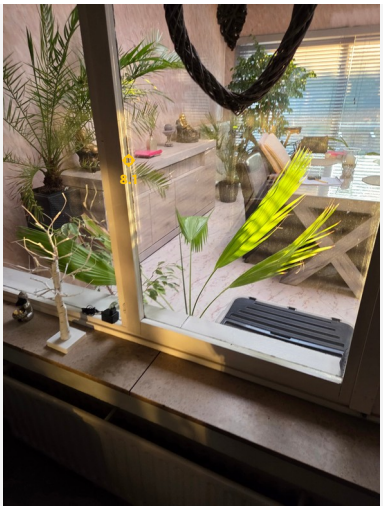
Fiche 8: Mastiek (staalname)

Geen asbest

Beschrijving	Mastiek (staalname)
Omgeving	Binnen
Primaire drager	Wandopening verticaal (raam, deur, ...)
Bindmiddel van materiaal	Kitten, mastiek, pasta
Gebondenheid op basis van bindmiddel	Hecht
Hoeveelheid (gewicht - aantal)	• 0,10 kg - 1 stuk
Totaal gewicht	0,10 kg
Identificatiemethode	Een monstername door de asbestdeskundige met laboanalyse door een asbestlabo.
Destructieve handeling voor identificatie	Nee
Opmerking	De hoeveelheid is een zo nauwkeurig mogelijke opmeting, waar evenwel kleine afwijkingen op mogelijk zijn.

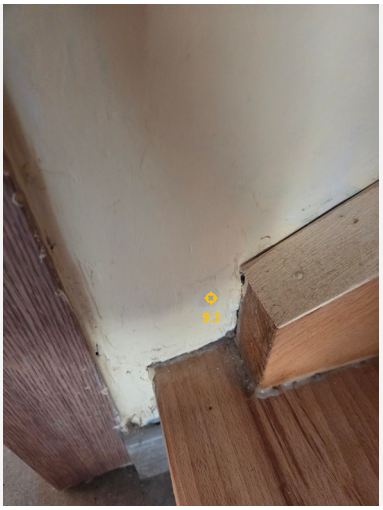
Fiche 9: Pleisterwerk wanden

Geen asbest

Beschrijving	Pleisterwerk wanden
Omgeving	Binnen
Primaire drager	Binnenwand
Bindmiddel van materiaal	Gips - kalk
Gebondenheid op basis van bindmiddel	Niet-hechtgebonden
Hoeveelheid (oppervlakte - dikte - aantal)	• 100,00 m^2 - 3,00 cm - 1 stuk
Totaal volume	3,00 m^3
Identificatiemethode	Een monstername door de asbestdeskundige met laboanalyse door een asbestlabo.
Destructieve handeling voor identificatie	Nee
Opmerking	De hoeveelheid is een zo nauwkeurig mogelijke opmeting, waar evenwel kleine afwijkingen op mogelijk zijn. In de gevallen waar dit praktisch mogelijk is, wordt staalname uitgevoerd conform het inspectieprotocol. Specifiek in de keuken, woonkamer en gang. De stookruimte heeft geen pleister.

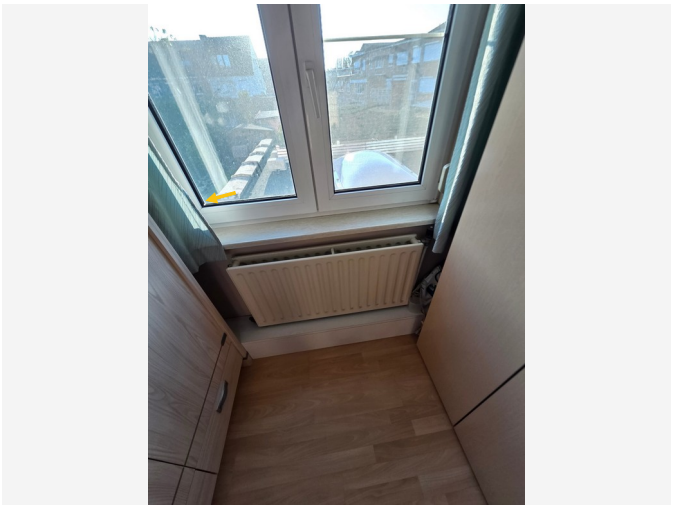
Beschrijving	Notitie	Terug te vinden op plannen
Fiche 10: Mastiek niet - asbestverdacht	Er is geen asbestverdachte mastiek aanwezig, betreffend de aangeduide ramen.	Plan 1.1: GLV Plan 1.7: 1ste VD Plan 1.11: Zolder
Fiche 11: Stookketel / Brander	De ketel is uitgesloten op basis van het bouwjaar.	Plan 1.1: GLV
Fiche 12: Rookgaskanaal (niet verdacht)	Het rookgaskanaal is niet asbestverdacht.	Plan 1.12: Dak

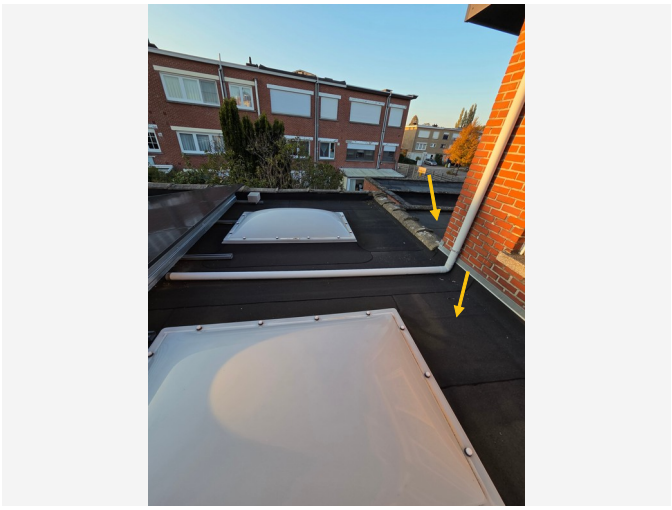
Beschrijving	Notitie	Terug te vinden op plannen
Fiche 13: Onderdak plat dak (niet waarneembaar)	Het onderdak is van binnenuit niet bereikbaar. Langs buiten is er roofing gebrand. Hierdoor is een eventueel asbestverdacht onderdak niet waarneembaar zonder uitbreiding naar een aanvullend destructief onderzoek. Laat dit controleren bij werken door een bevoegd technicus.	Plan 1.14: Dak 2
