Asbestinventarisattest

Van Halmalestraat 20/1, 2020 Antwerpen

Attestnummer : **20241124-000197.000**
Uitgegeven op : **24.11.2024**
Geldig tot : **Onbeperkt** (tenzij de toestand wijzigt)

Asbestveilig (maar mogelijk niet asbestvrij)

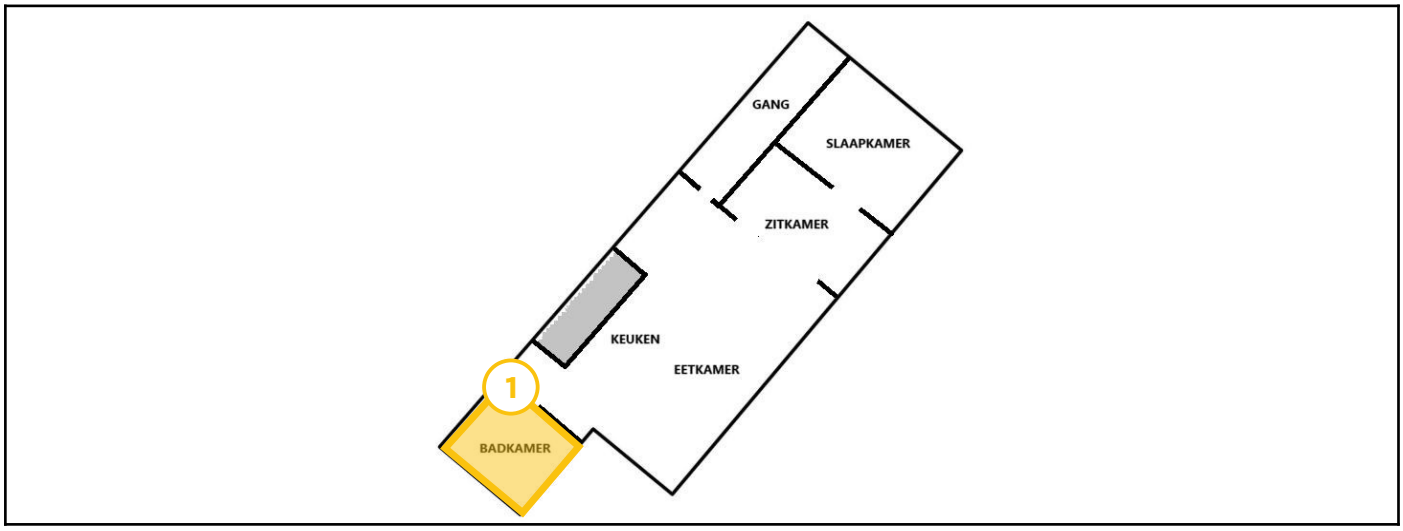
Plan 1.2: Van Halmalestraat 20 - Appartement GVL - Badkamer

Beschrijving	Type	Actie
1. Renovatie - Badkamer	Uitsluiting	-

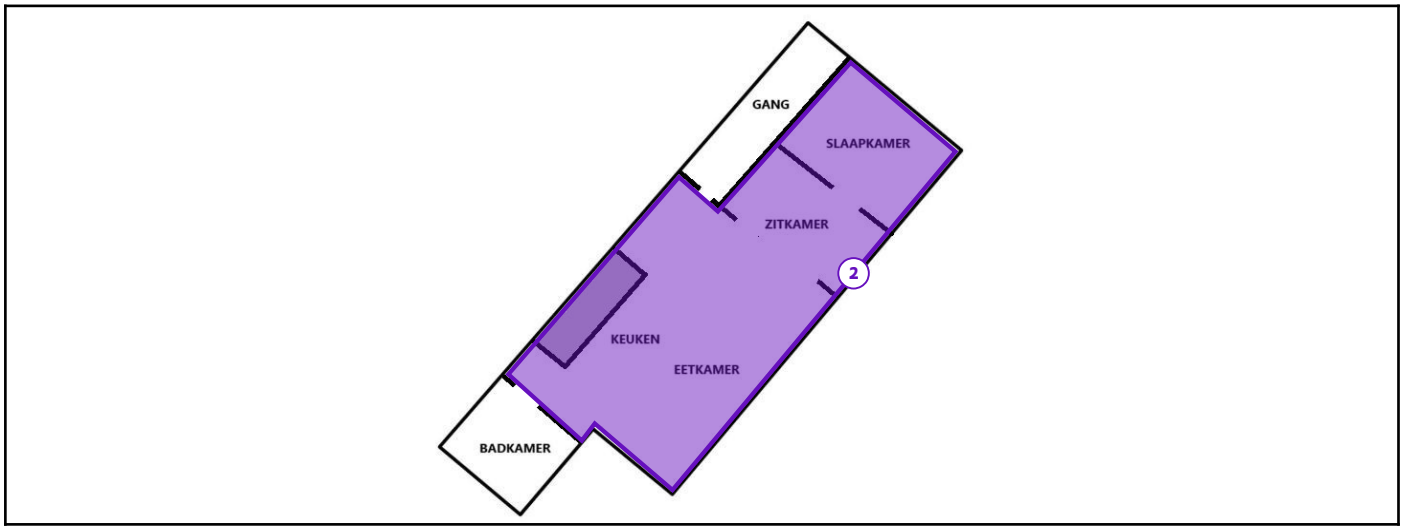
Plan 1.3: Van Halmalestraat 20 - Appartement GVL - Plafond

Beschrijving	Type	Actie
2. Renovatie - Plafond	Advies	-

Het plafond is grotendeels vernieuwd vanwege een schadegeval enkele jaren geleden (zie bewijsdocumenten). Door waterschade aan het plafond was het noodzakelijk om deze opnieuw te herstellen.
