Asbestinventarisattest

Turnhoutsebaan 459/1504, 2140 Antwerpen

Attestnummer : **20261109-000272.000**
Uitgegeven op : **09.11.2026**
Geldig tot : **Onbeperkt** (tenzij de toestand wijzigt)

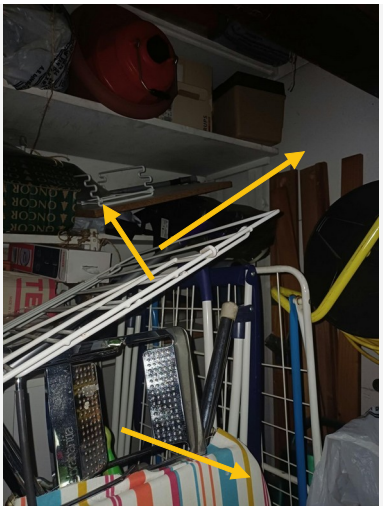
Fiche 2: kelderberging 82

In de kelderberging 82 horende bij het appartement werden geen asbestverdachte materialen waargenomen

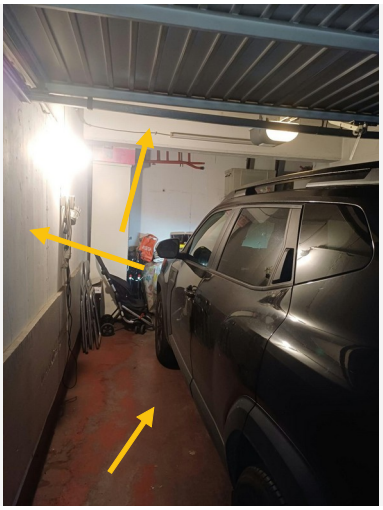
Fiche 3: garagebox A75

In garagebox A75 horende bij het apt werden geen asbestverdachte materialen waargenomen

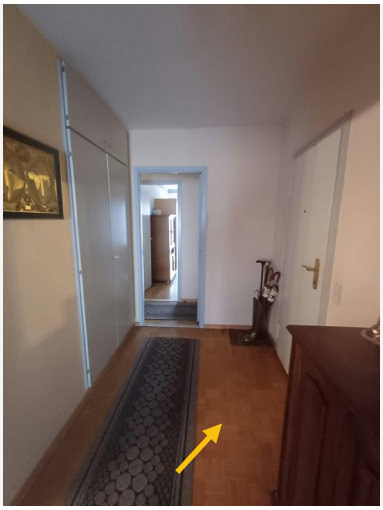
Fiche 4: vloeren appartement

De vloeren in het appartement zijn volledig betegeld of bekleedt met parketlaminaat waardoor zonder destructief onderzoek de ondervloer niet waarneembaar en niet inspecteerbaar is. Er zijn geen asbestverdachte materialen vastgesteld

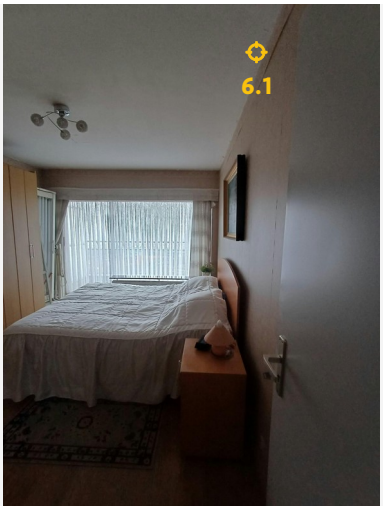
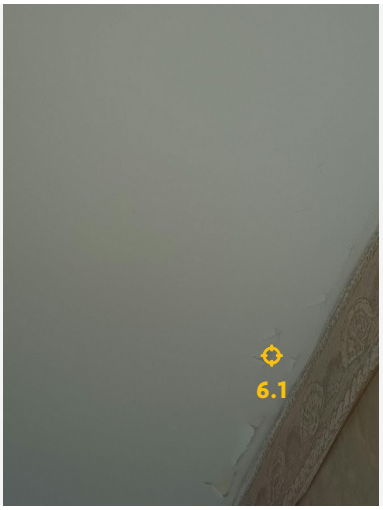
Fiche 6: pleisterwerk plafond

Geen asbest

#	Type	Referentie	Resultaat
6.1	Mengmonster	M02	Geen asbest
