Asbestinventarisattest

Noordstraat 11, 2550 Kontich

Attestnummer : **20260804-000338.000**
Uitgegeven op : **04.08.2026**
Geldig tot : **04.08.2036**

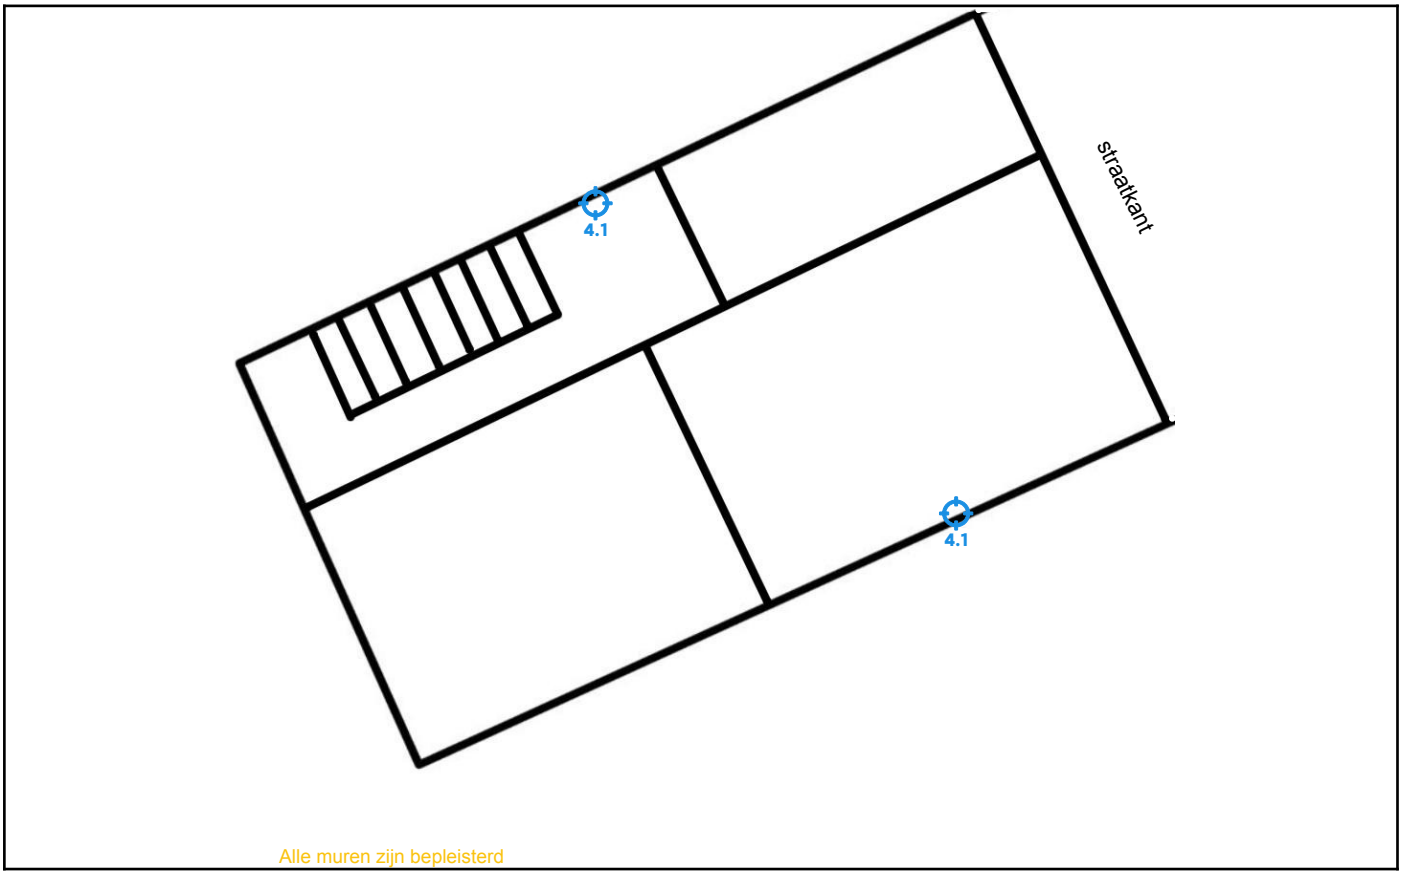
Plan 1.1: Kelder

Beschrijving	Type	Actie
4. Pleisterwerk	Geen asbest	-
4.1 Code: M01	Mengmonster	-

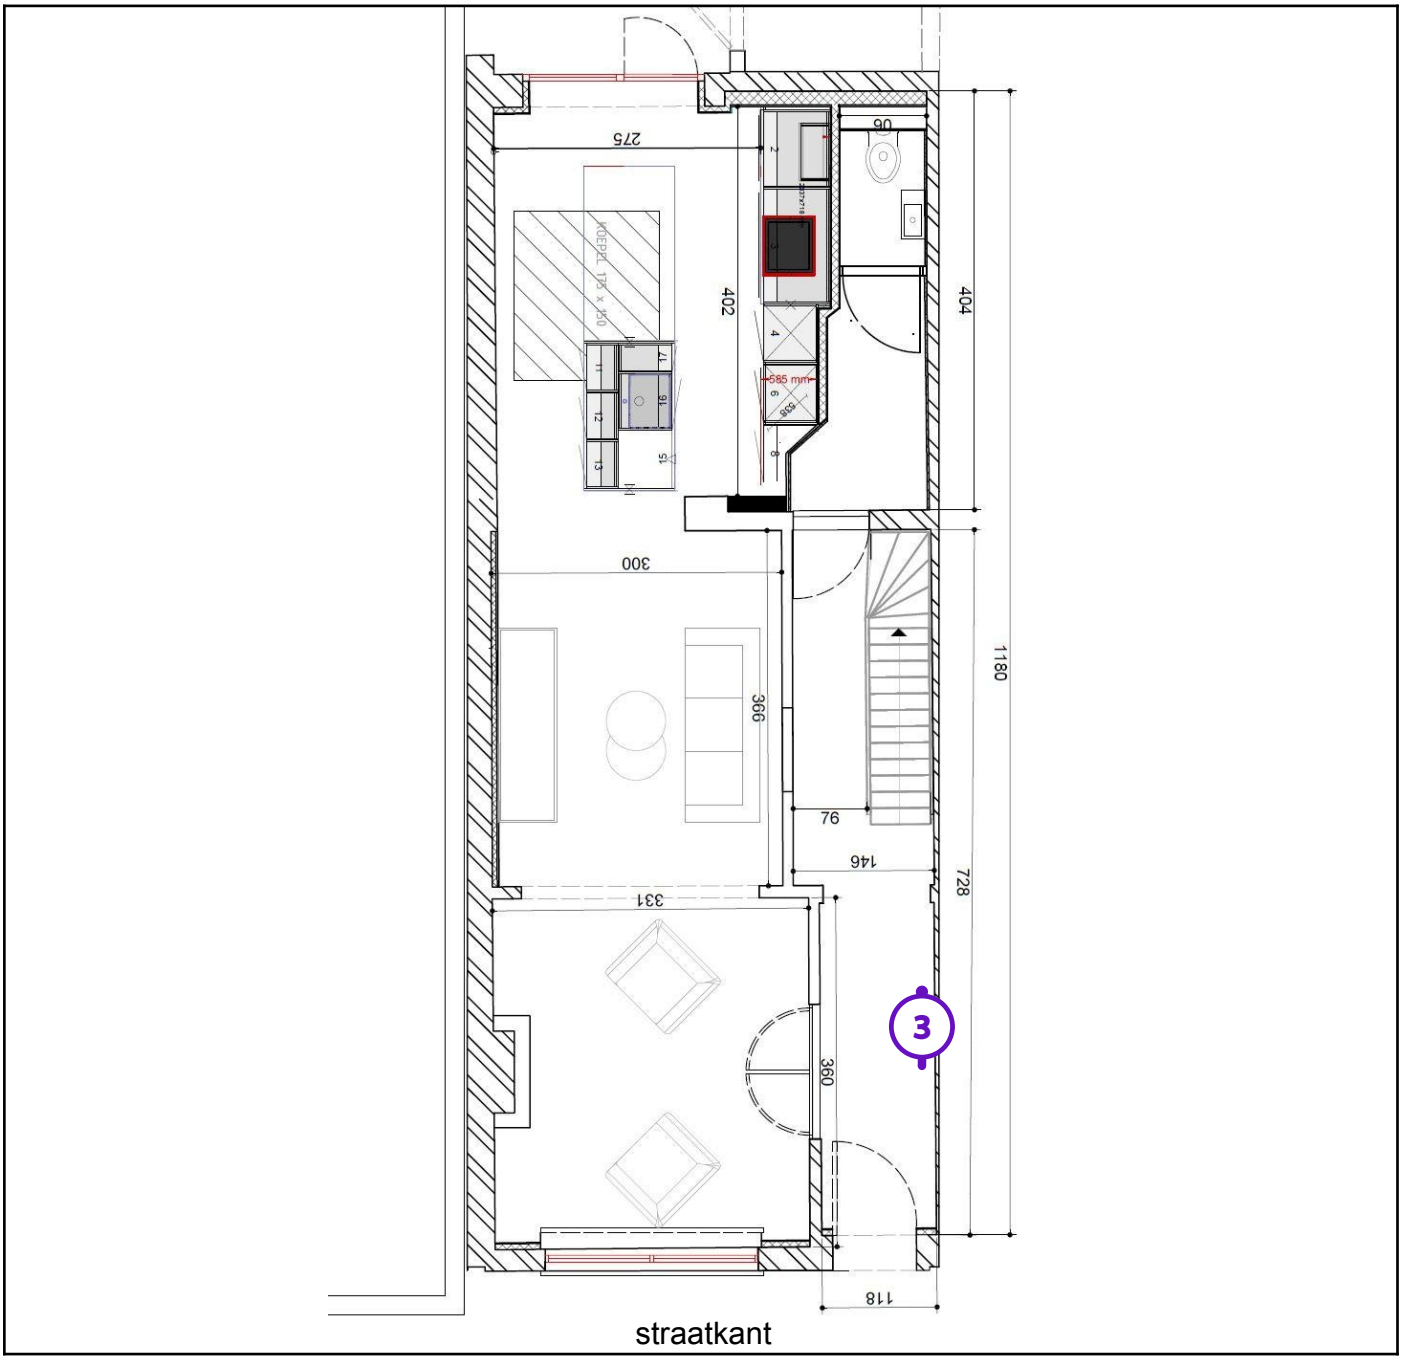
Plan 1.2: Gelijkvloers

Beschrijving	Type	Actie
3. Radiator	Advies	-

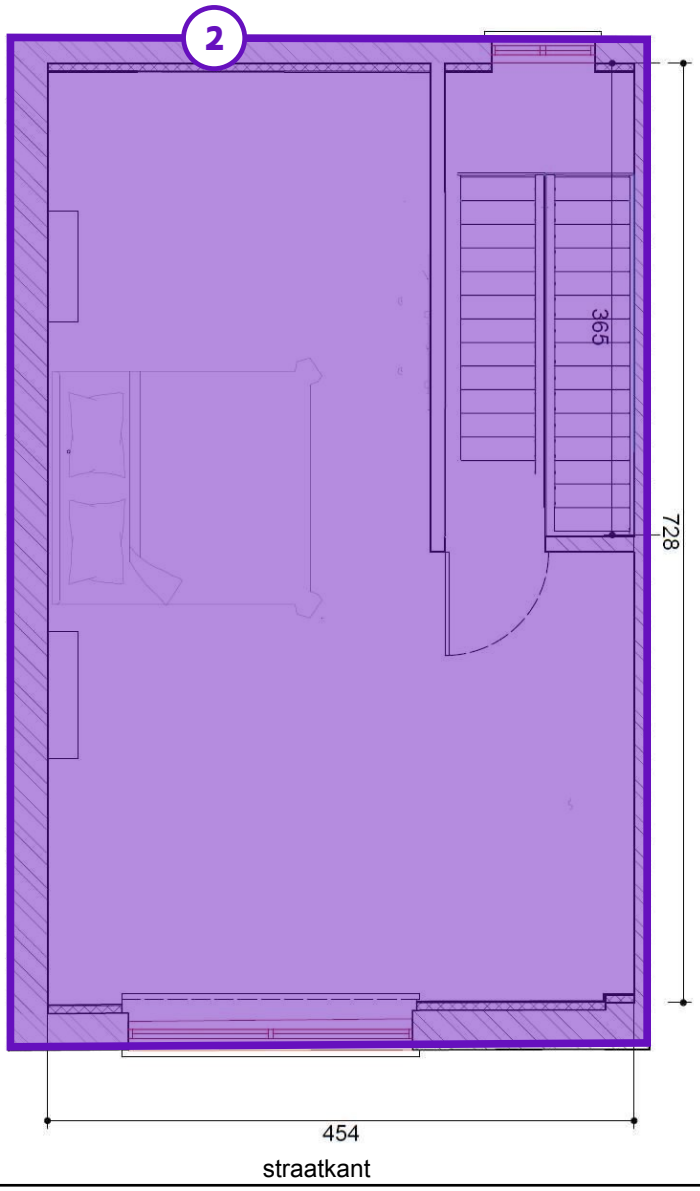
Plan 1.4: Zolder

Beschrijving	Type	Actie
2. Onderdak	Beperking	-

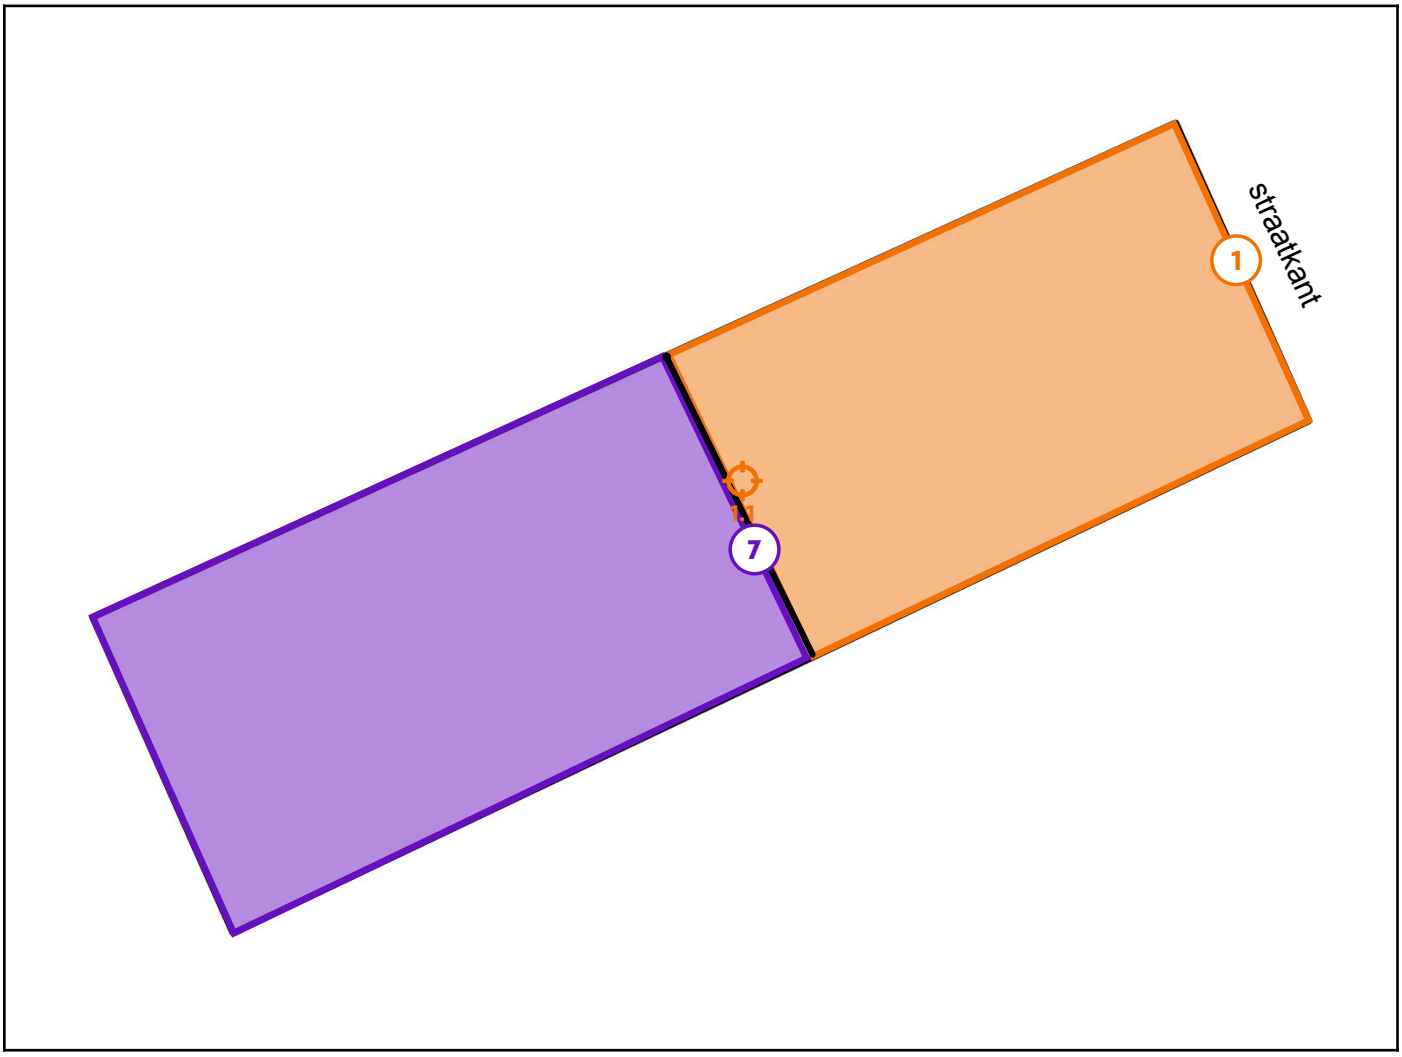
Plan 1.5: Dak

Beschrijving	Type	Actie
1. Dakleien	Asbestmateriaal	Verwijderen
1.1 Code: M02	Puntmonster	-
7. Derbigum-dakbedekking	Overige ruimte of materiaal	-

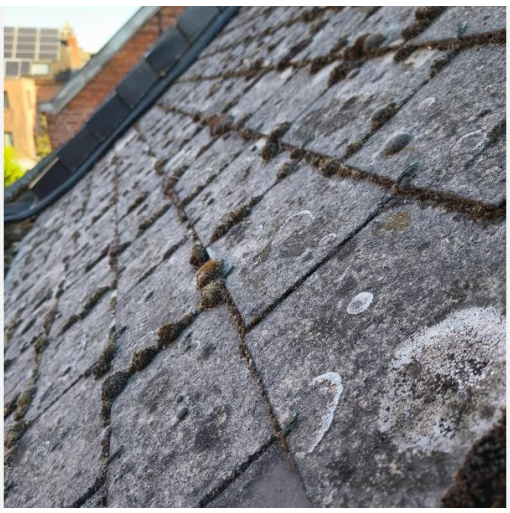
Fiche 1: Dakleien

Het asbestmateriaal valt onder de mijlpaal van 2034.

Eindbeoordeling materiaalrisico	Verhoogd materiaalrisico en/of verhoogde kans op vezelvrijgave

Gebondenheid	Categorie 1: hechtgebonden in oorsprong
Asbestsoort (vezeltype)	Alleen chrysotiel aanwezig
Asbestconcentratie	Laag (< 50%)
Afschermingsgraad van het gehele materiaal	Geheel of deels vrij aan de buitenlucht, maar geen contact met binnenlucht
Toestand van het materiaal	Matig beschadigd, matig verweerd

#	Type	Referentie	Resultaat
1.1	Puntmonster	M02	Chrysotiel

Beschrijving	Dakleien
Omgeving	Buiten
Primaire drager	Schuin dak
Asbestmateriaal	Dak- en gevelbekleding - Lei, shingle
Bindmiddel van asbestmateriaal	Cement
Gebondenheid op basis van bindmiddel	Hecht
Hoeveelheid (oppervlakte - aantal)	• 60,00 m^2 - 1 stuk
Totale oppervlakte	60,00 m^2
Eenvoudig bereikbaar	Ja
Bevestigingswijze	• Genageld, geniet
Identificatiemethode	Een monstername door de asbestdeskundige met laboanalyse door een asbestlabo.
Destructieve handeling voor identificatie	Nee

- Verwijder dit asbestmateriaal zo snel mogelijk. Volg de toestand goed op.
- Hemelwater dat afspoelt van asbestcement daken of gevels kan asbestdeeltjes bevatten. Gebruik het enkel voor gesloten circuits (bv. spoelen toiletten). Reinig na het vervangen van het dak of de gevel de dakgoten en regenwaterput of -ton om asbesthoudend sediment of slib te verwijderen

- Eenvoudige handelingen: mag via doe-het-zelf of door werknemer(s) met opleidingsattest eenvoudige handelingen
  Het is aangeraden om deze asbesttoepassing te laten verwijderen door een erkend asbestverwijderaar. Indien u zelf gaat verwijderen, zorg er dan voor dat het materiaal niet beschadigd raakt, fixeer het materiaal bij verwijdering en zorg dat het dubbel wordt verpakt. Maak gebruik van de nodige veiligheidsvoorzieningen (o.a. wegwerpoverall, FFP3-masker, handschoenen, overschoenen, ...). Informeer u onderaan dit attest in het hoofdstuk “Toelichting” en raadpleeg de website van OVAM:
  https://ovam.vlaanderen.be/voorzorgsmaatregelen-bij-asbestverwijdering

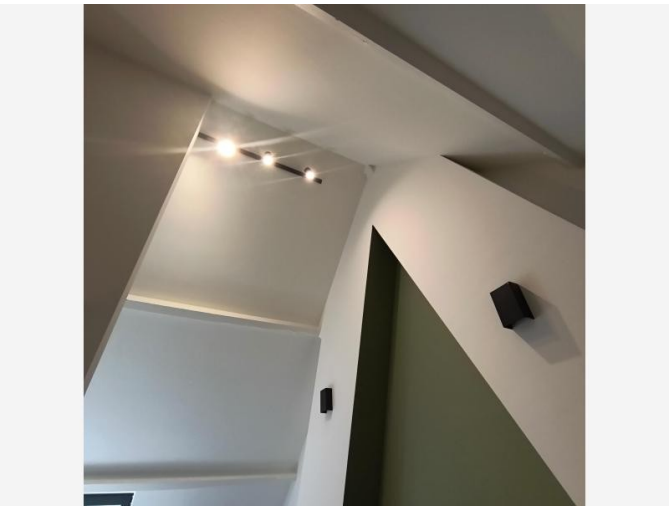
Fiche 2: Onderdak

Tijdelijke beperking

Reden: Het onderzoek kan niet uitgevoerd worden binnen de bepalingen van de Welzijnswet

Uitleg van de asbestdeskundige: Het onderdak is niet inspecteerbaar zonder destructief onderzoek.

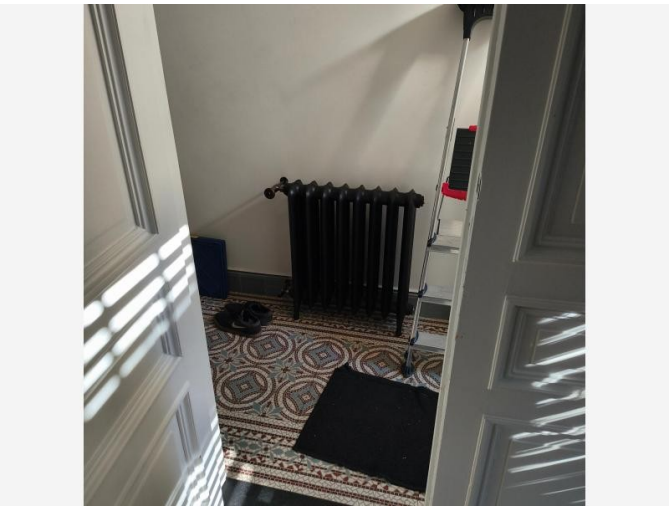
Fiche 3: Radiator

Advies

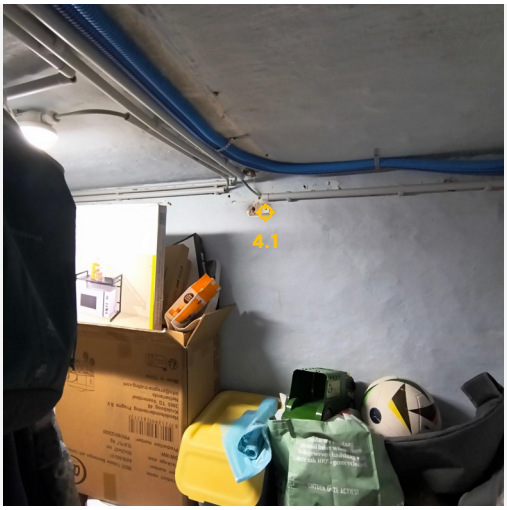
Fiche 4: Pleisterwerk

Geen asbest
