Asbestinventarisattest

Baron de Celleslaan 16, 2650 Edegem

Attestnummer : **20261026-000136.000**
Uitgegeven op : **26.10.2026**
Geldig tot : **Onbeperkt** (tenzij de toestand wijzigt)

Asbestveilig (maar mogelijk niet asbestvrij)

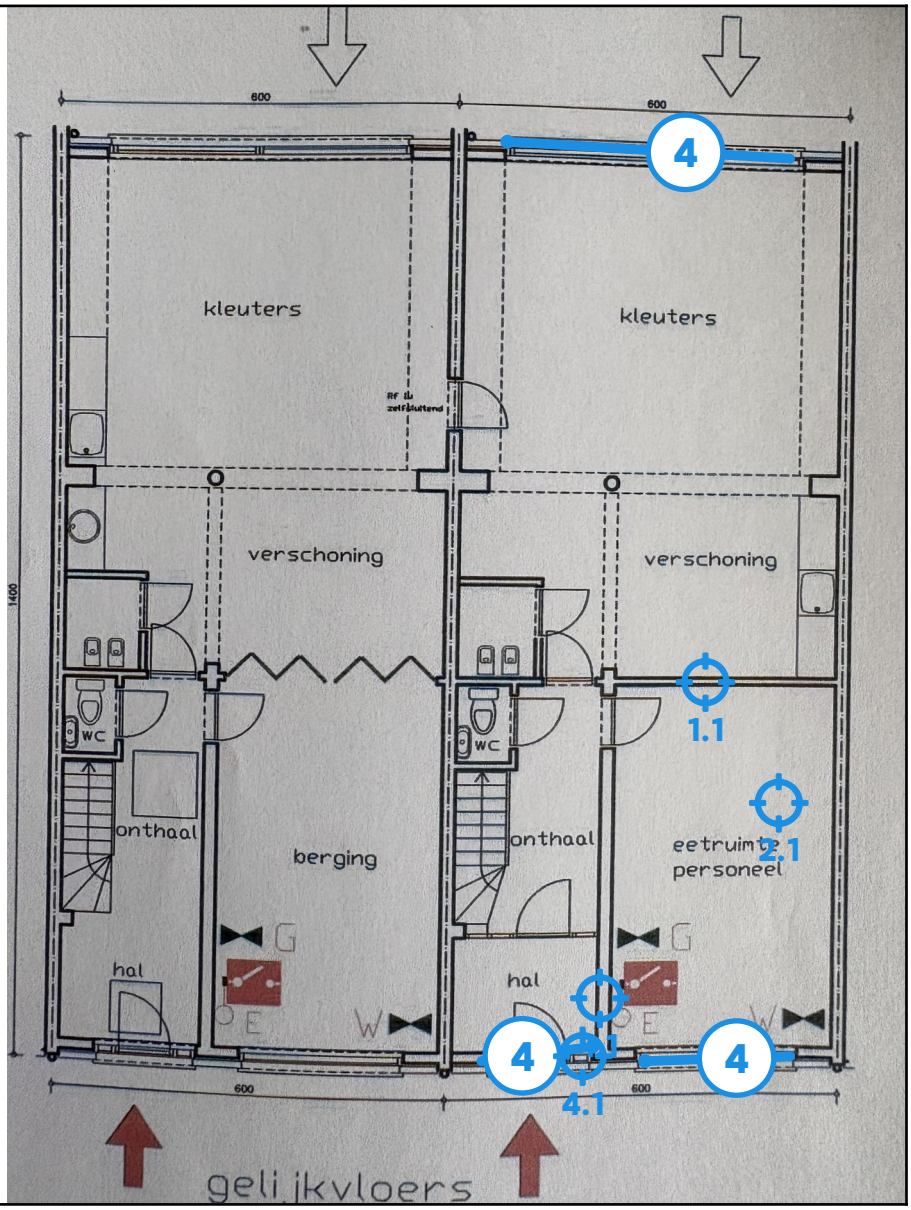
Plan 1.1: Gelijkvloers

Beschrijving	Type	Actie
1. Pleisterwerk muren	Geen asbest	-
1.1 Code: MM03	Mengmonster	-
2. Pleister plafond	Geen asbest	-
2.1 Code: MM04	Mengmonster	-
4. Mastiek buitendeur	Geen asbest	-

4.1 Code: MM02	Puntmonster	-

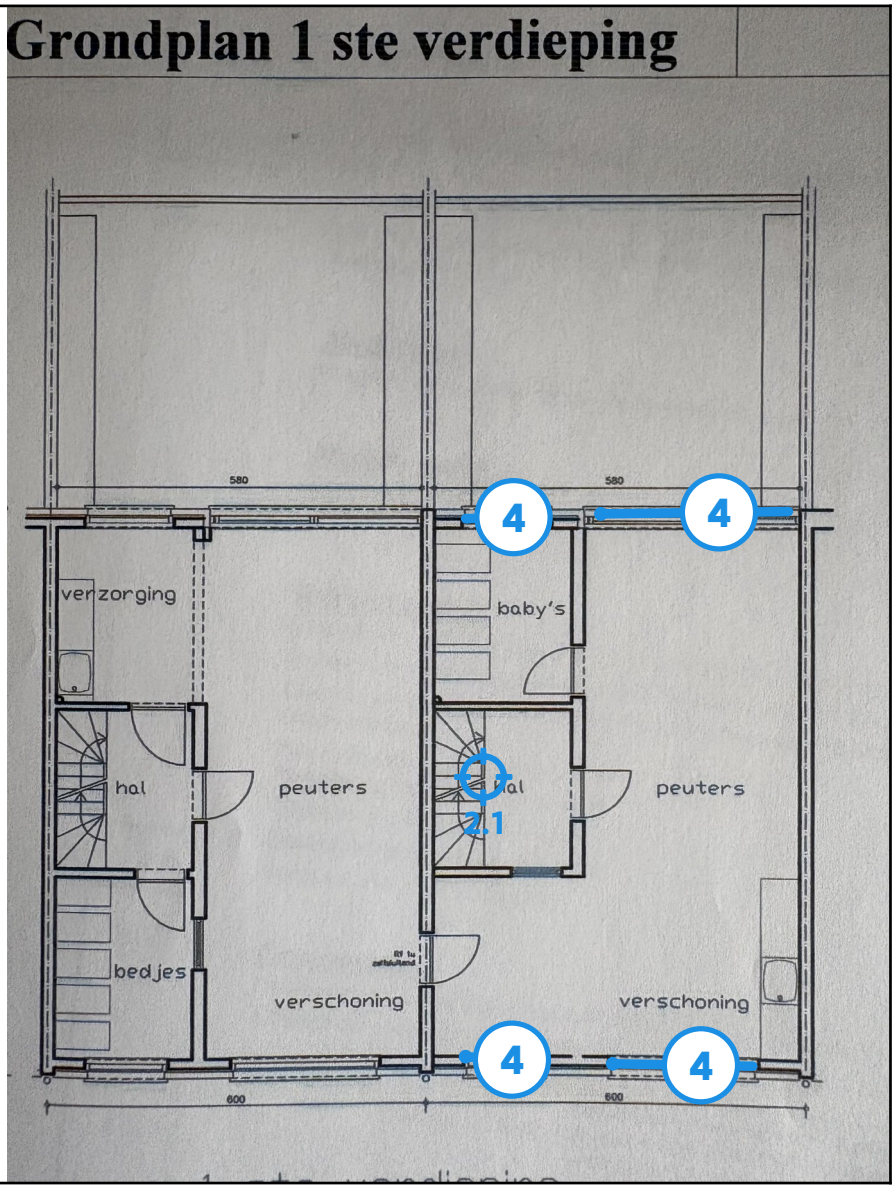
Plan 1.2: 1e Verdieping

Beschrijving	Type	Actie
1. Pleisterwerk muren	Geen asbest	-
2. Pleister plafond	Geen asbest	-
2.1 Code: MM04	Mengmonster	-
4. Mastiek buitendeur	Geen asbest	-

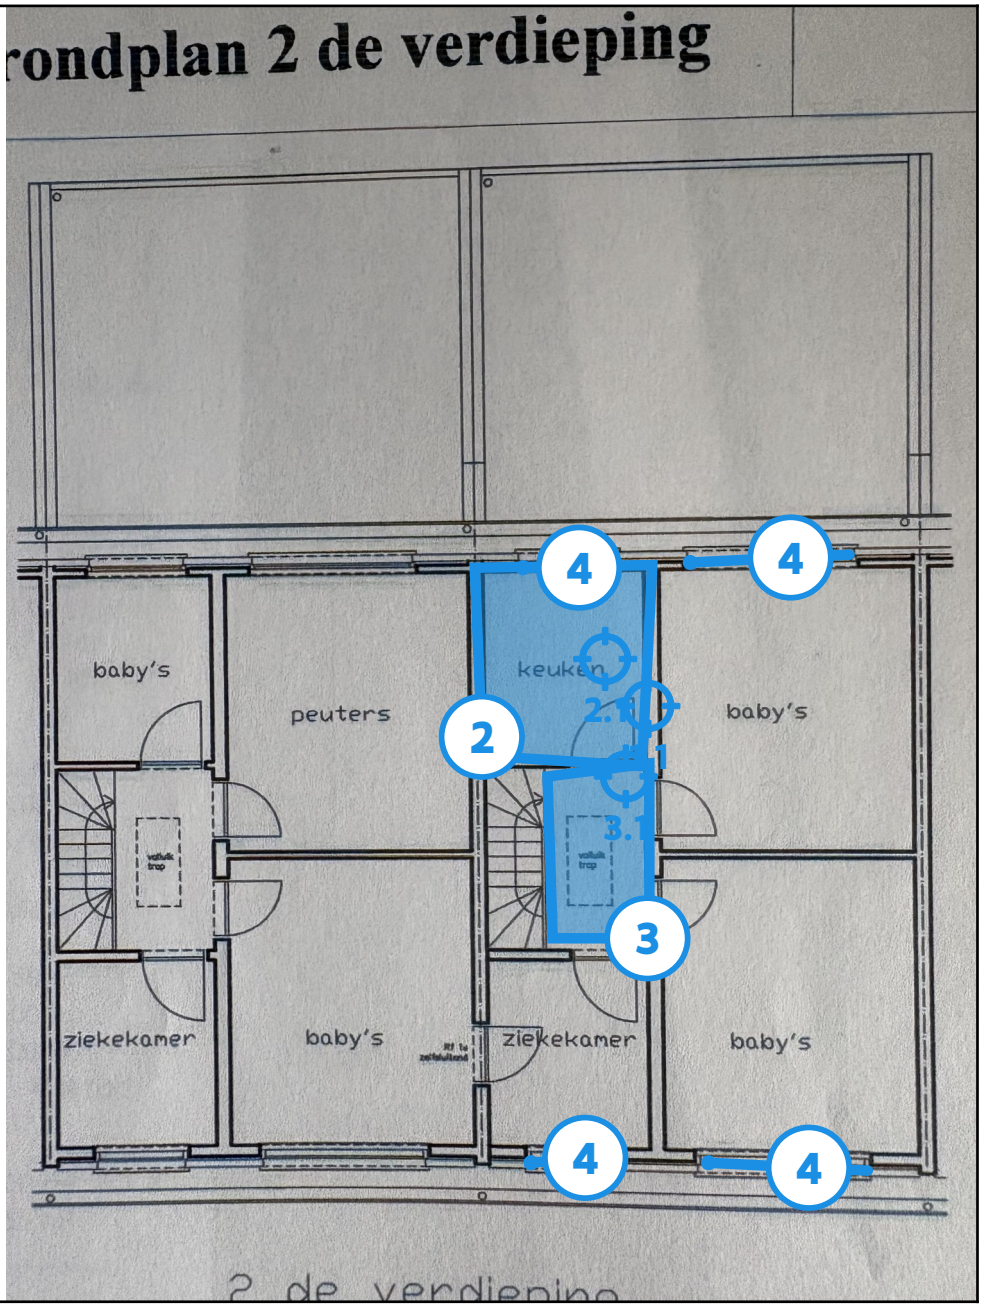
Plan 1.3: 2e Verdieping

Beschrijving	Type	Actie
1. Pleisterwerk muren	Geen asbest	-
1.1 Code: MM03	Mengmonster	-
2. Pleister plafond	Geen asbest	-
2.1 Code: MM04	Mengmonster	-

3. Vinyl 2e verdiep	Geen asbest	-
3.1 Code: MM05	Puntmonster	-
4. Mastiek buitendeur	Geen asbest	-

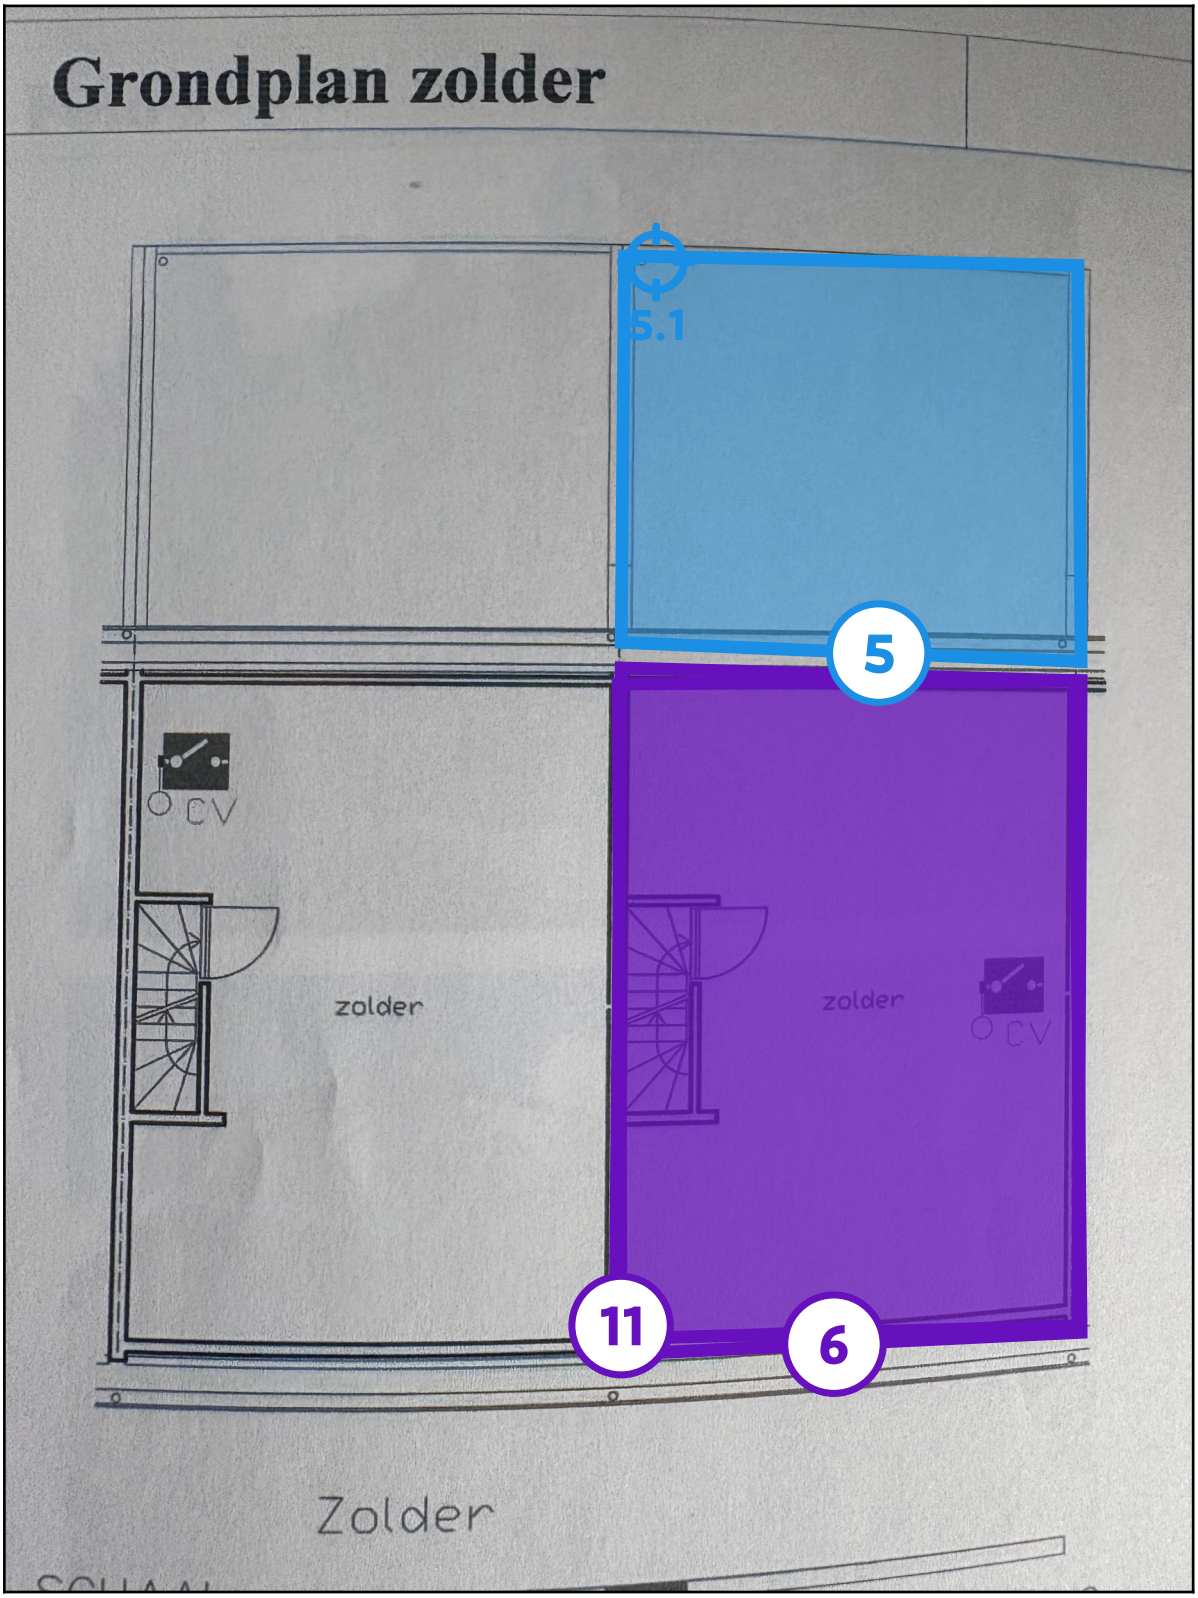
Plan 1.5: Dak

5. Plat dak	Geen asbest	-
5.1 Code: MM01	Puntmonster	-
6. Dak hoofdgebouw	Overige ruimte of materiaal	-
11. Onderdak Pannendak	Overige ruimte of materiaal	-

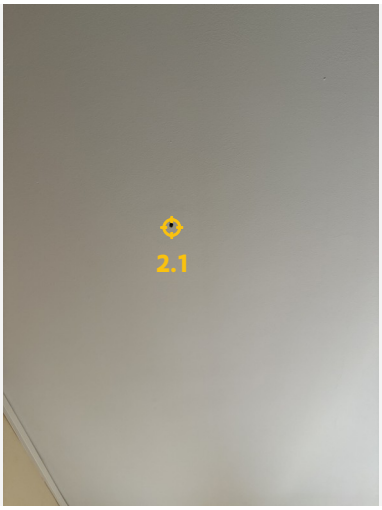
Fiche 2: Pleister plafond

Geen asbest

#	Type	Referentie	Resultaat
2.1	Mengmonster	MM04	Geen asbest

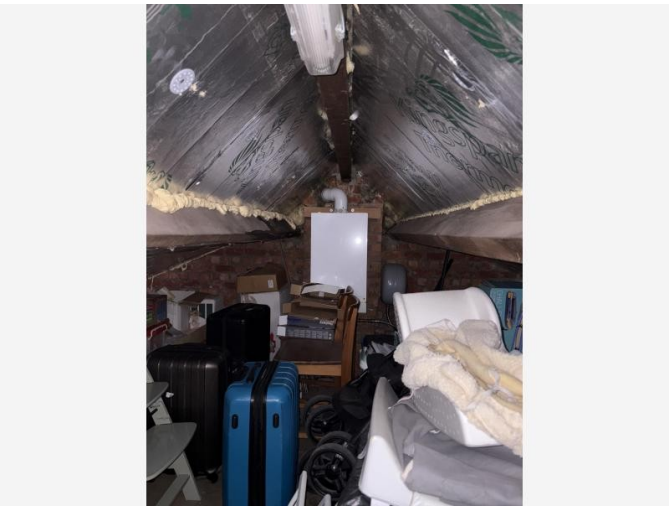
Beschrijving	Notitie	Terug te vinden op plannen
Fiche 9: Liftinfrastructuur	-	-
Fiche 10: Leidingisolatie	-	-
Fiche 11: Onderdak Pannendak	Onderdak is niet aanwezig, isolatie geplaatst rechtstreeks tegen pannendak	Plan 1.5: Dak
