Asbestinventarisattest

Nobelstraat 8, 9800 Deinze

Attestnummer : **20261002-000270.000**
Uitgegeven op : **02.10.2026**
Geldig tot : **02.10.2036**

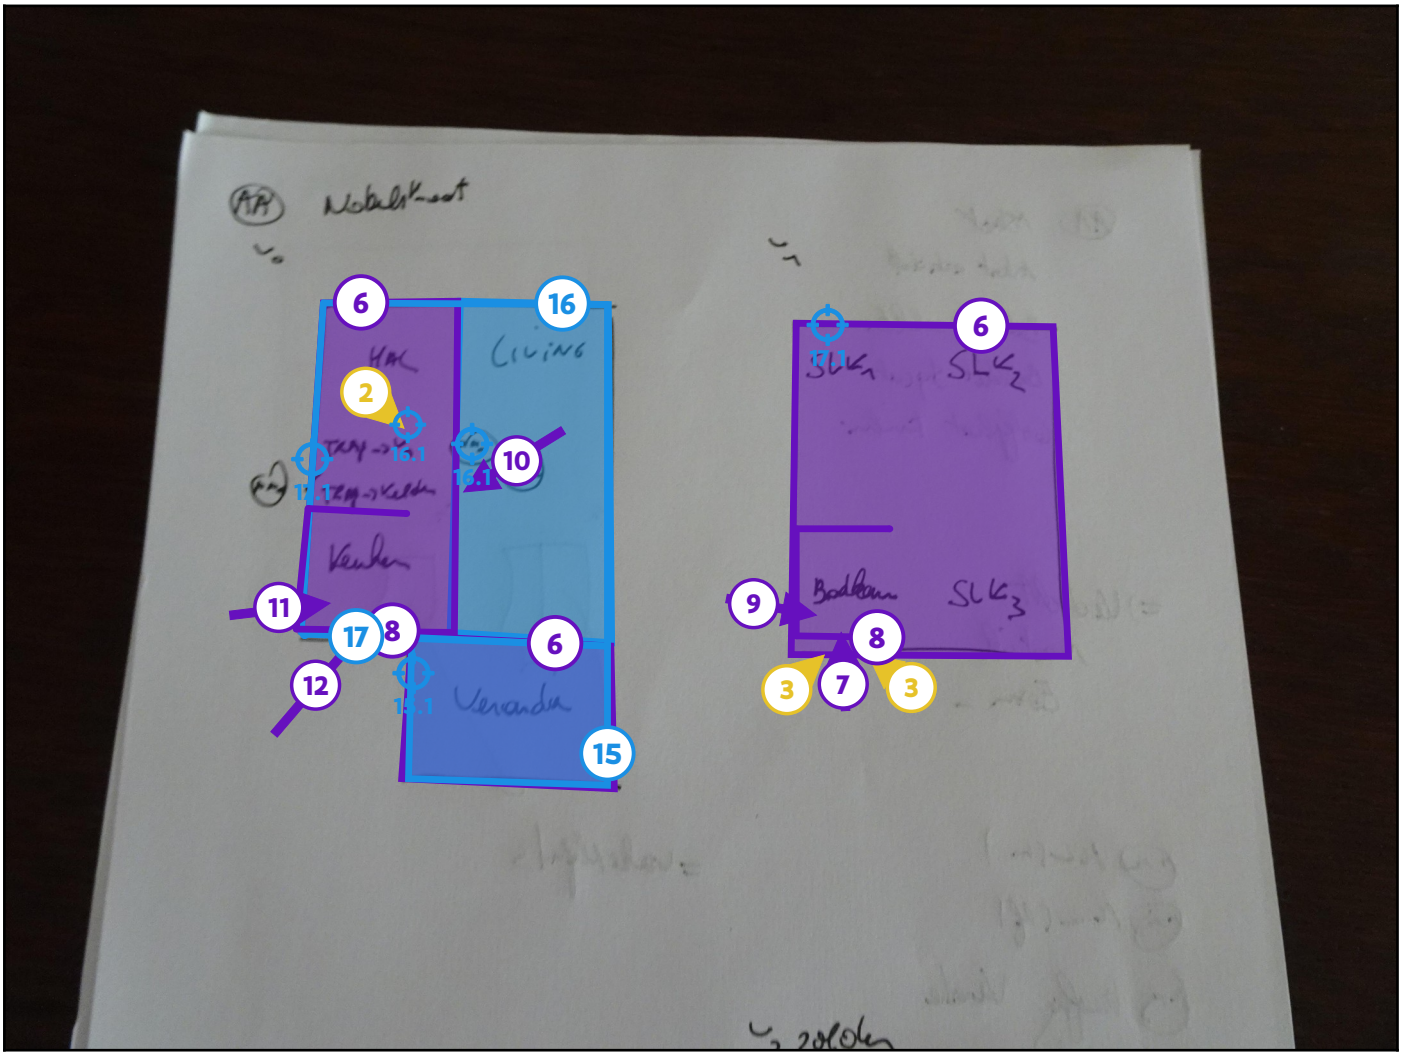
Plan 1.1: DSC01248

Beschrijving	Type	Actie
2. bakeliet elektriciteitsmeter	Asbestmateriaal	Zorgvuldig beheren
3. Mastiek (raam)	Asbestmateriaal	Zorgvuldig beheren
6. valse plafonds	Advies	-
7. gaskachel	Advies	-
8. Wandtegels (lijm)	Advies	-
9. gasgeizer	Advies	-
10. Gaskachel	Advies	-

11. dampkamp	Advies	-
12. gaskachel	Advies	-
15. roofing (veranda)	Geen asbest	-
15.1 Code: MM3	Puntmonster	-
16. pleisterwerk (plafond)	Geen asbest	-
16.1 Code: MM2	Mengmonster	-
17. pleisterwerk (muren)	Geen asbest	-
17.1 Code: MM1	Mengmonster	-

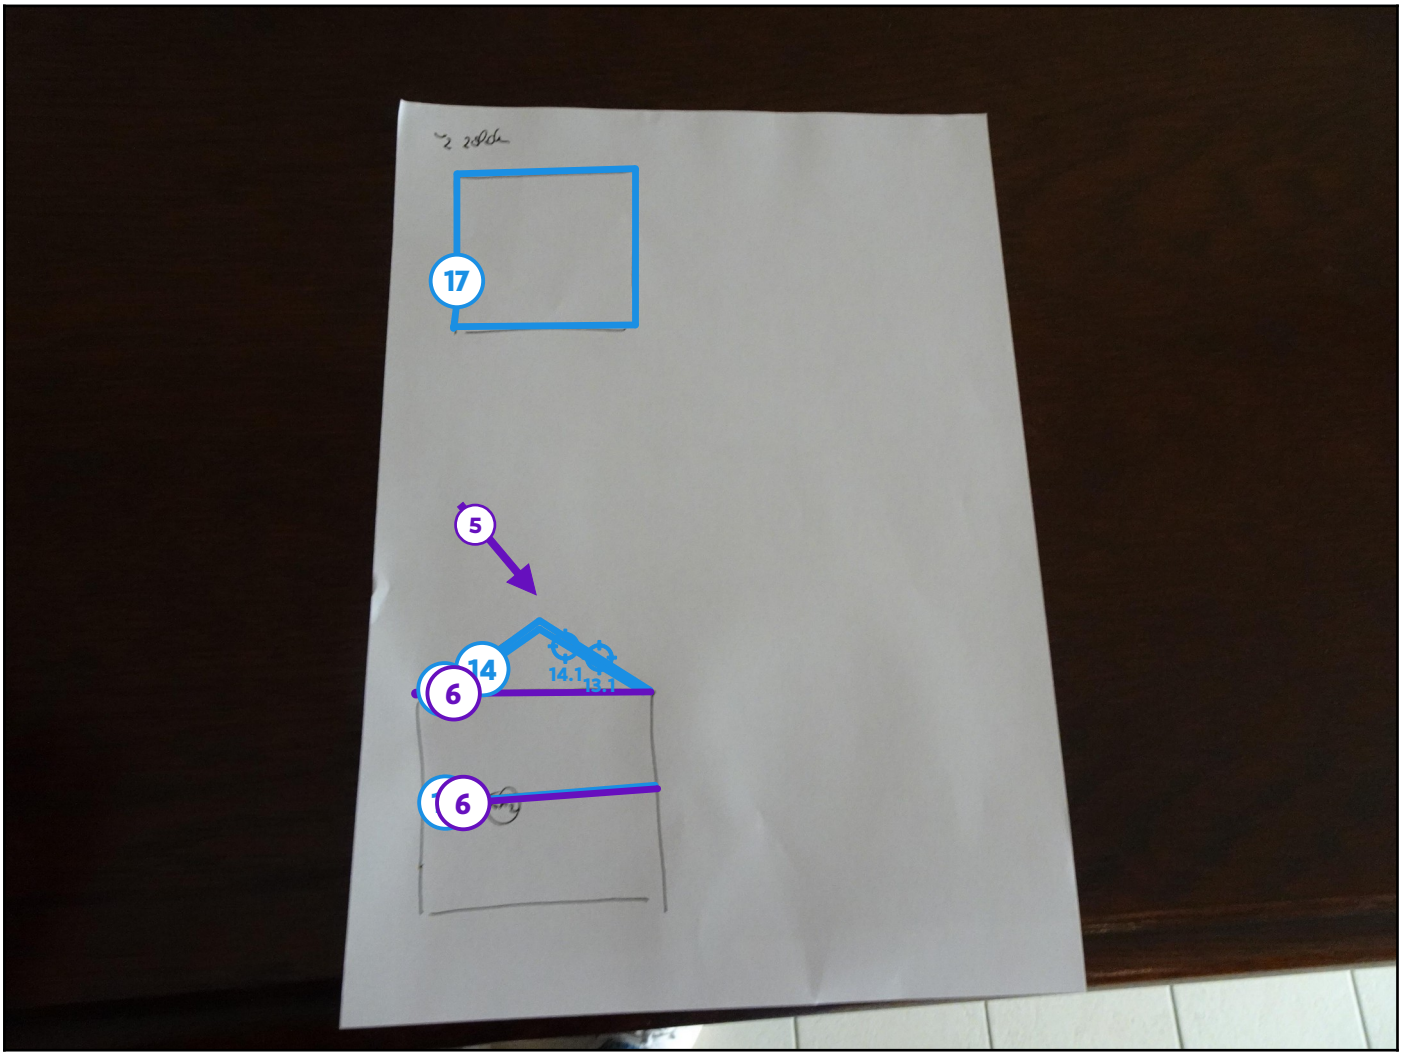
Plan 1.2: DSC01250

Beschrijving	Type	Actie
5. Materialen van rookgaskanalen	Beperking	-
6. valse plafonds	Advies	-
13. hoofddak	Geen asbest	-
13.1 Code: MM1*	Puntmonster	-
14. Onderdak hoofddak	Geen asbest	-
14.1 Code: MM1**	Puntmonster	-
16. pleisterwerk (plafond)	Geen asbest	-

17. pleisterwerk (muren)	Geen asbest	-

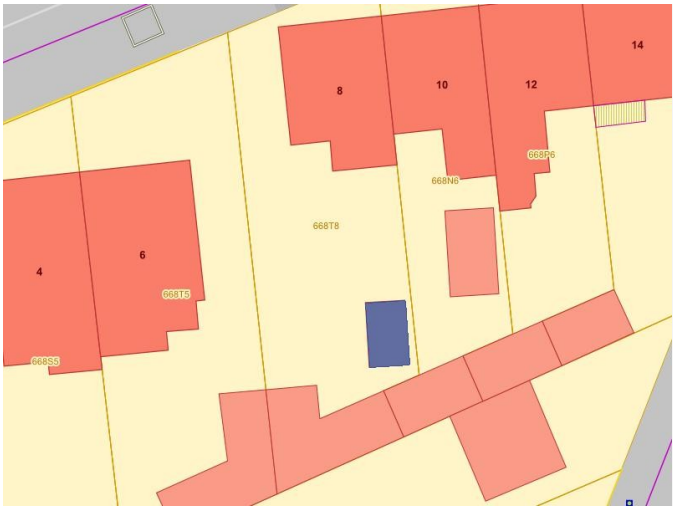
Zone 2: Bijgebouw

1 Asbestmateriaal

Beschrijving	Type	Actie
1. golfplaten tuinhuis	Asbestmateriaal	Verwijderen

Beschrijving	golfplaten tuinhuis
Omgeving	Grenst aan binnen- en buitenlucht
Primaire drager	Schuin dak
Asbestmateriaal	Dak- en gevelbekleding - Golfplaat
Bindmiddel van asbestmateriaal	Cement
Gebondenheid op basis van bindmiddel	Hecht
Hoeveelheid (oppervlakte - aantal)	• 12,00 m^2 - 1 stuk
Totale oppervlakte	12,00 m^2
Eenvoudig bereikbaar	Ja
Bevestigingswijze	• Geschroefd
Identificatiemethode	De asbestdeskundige beoordeelt het materiaal als asbestverdacht en dus asbesthoudend, en dit zonder monstername. Motivatie: De monstername brengt andere schade aan dan schade die inherent is aan de monstername.
Destructieve handeling voor identificatie	Nee

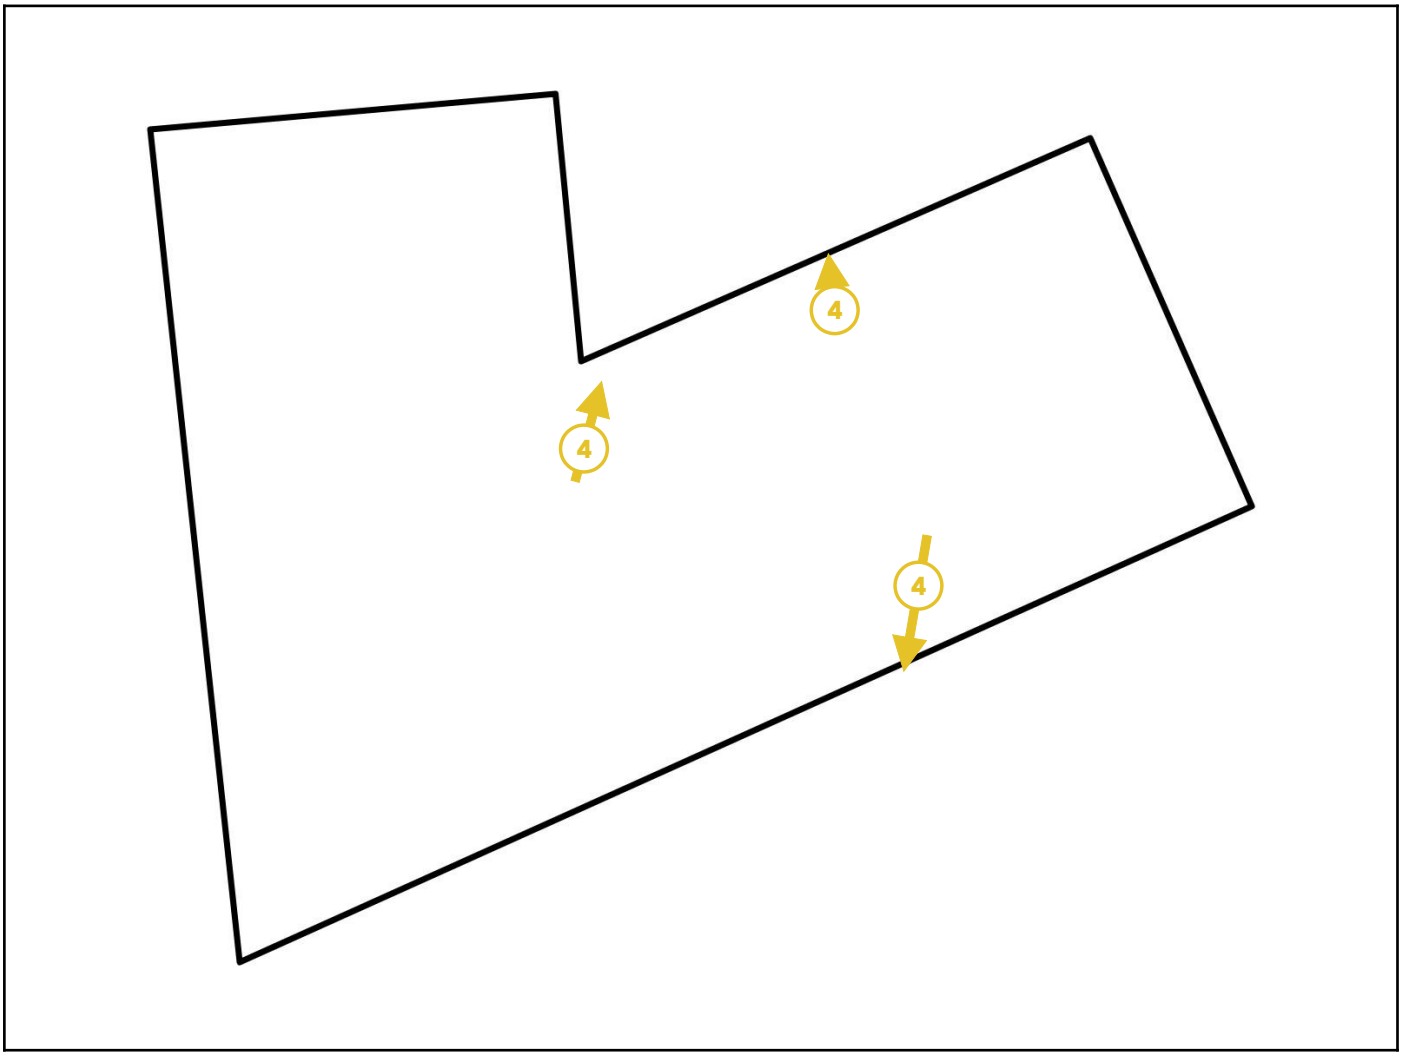
Plan 3.1: Bijgebouw plan

Beschrijving	Type	Actie
4. bakeliet stopcontact / lichtschakelaar	Asbestmateriaal	Zorgvuldig beheren

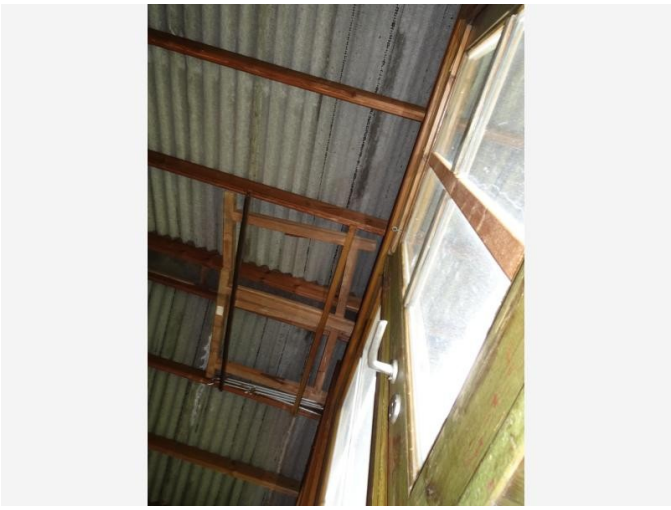
Fiche 1: golfplaten tuinhuis

Het asbestmateriaal valt onder de mijlpaal van 2034.

Eindbeoordeling materiaalrisico	Verhoogd materiaalrisico en/of verhoogde kans op vezelvrijgave

Verwijderen

- Zorg voor een veilig beheer. Vermijd het beschadigen van het asbestmateriaal. Controleer de toestand jaarlijks op wijzigingen.
- Hemelwater dat afspoelt van asbestcement daken of gevels kan asbestdeeltjes bevatten. Gebruik het enkel voor gesloten circuits (bv. spoelen toiletten). Reinig na het vervangen van het dak of de gevel de dakgoten en regenwaterput of -ton om asbesthoudend sediment of slib te verwijderen

- Eenvoudige handelingen: enkel door erkend asbestverwijderaar
  Kan niet zonder breek- of kapwerk verwijderd worden. Het risico dat hierbij dus asbestvezels vrijkomen, is hoog. Laat dit dus best doen door een erkend asbestverwijderaar die steeds over de nodige opleidingsattesten beschikt.

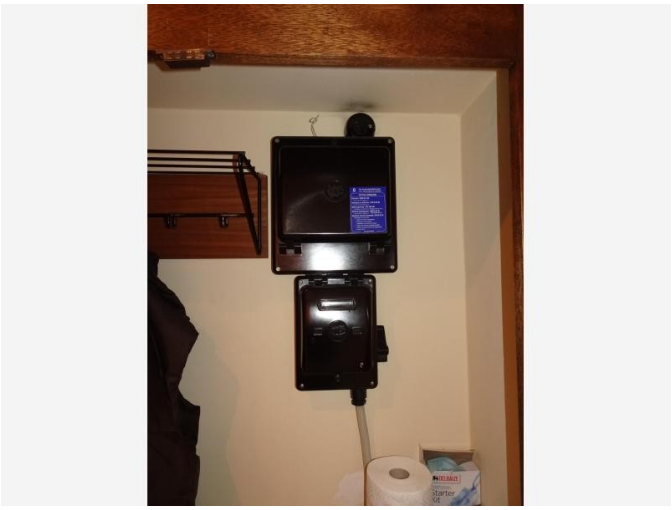
Fiche 2: bakeliet elektriciteitsmeter

Het asbestmateriaal valt onder de mijlpaal van 2040.

Eindbeoordeling materiaalrisico	Laag materiaalrisico en/of verlaagde kans op vezelvrijgave

Beschrijving	bakeliet elektriciteitsmeter
Omgeving	Binnen
Primaire drager	Communicatie en elektrische infrastructuur en uitrusting
Asbestmateriaal	Plaat, paneel, tablet - Type Bakeliet
Bindmiddel van asbestmateriaal	Kunststof of -hars
Gebondenheid op basis van bindmiddel	Hecht
Hoeveelheid (oppervlakte - dikte - aantal)	• 0,50 m^2 - 1,00 cm - 1 stuk
Totaal volume	0,005 m^3
Eenvoudig bereikbaar	Ja
Bevestigingswijze	• Verlijmd, ingegoten, versmeerd
Identificatiemethode	De asbestdeskundige beoordeelt het materiaal als asbestverdacht en dus asbesthoudend, en dit zonder monstername. Motivatie: De monstername brengt andere schade aan dan schade die inherent is aan de monstername.
Destructieve handeling voor identificatie	Nee

Zorgvuldig beheren

- Zorg voor een veilig beheer. Vermijd het beschadigen van het asbestmateriaal. Controleer de toestand jaarlijks op wijzigingen.

- Eenvoudige handelingen: mag via doe-het-zelf of door werknemer(s) met opleidingsattest eenvoudige handelingen
  Op zijn geheel verwijderen.

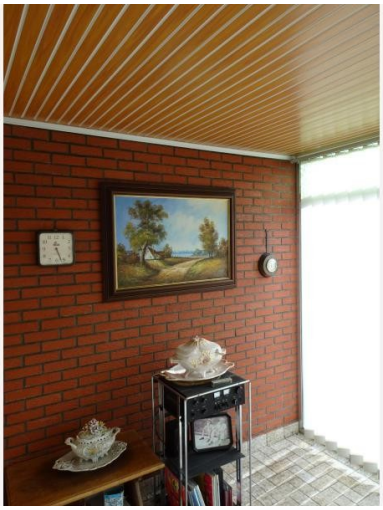
Fiche 6: valse plafonds

Er zijn valse plafonds. Geen monstername van pleisterwerk plafonds mogelijk.

Basis voor advies	De asbestdeskundige beoordeelt het materiaal als niet-asbestverdacht.

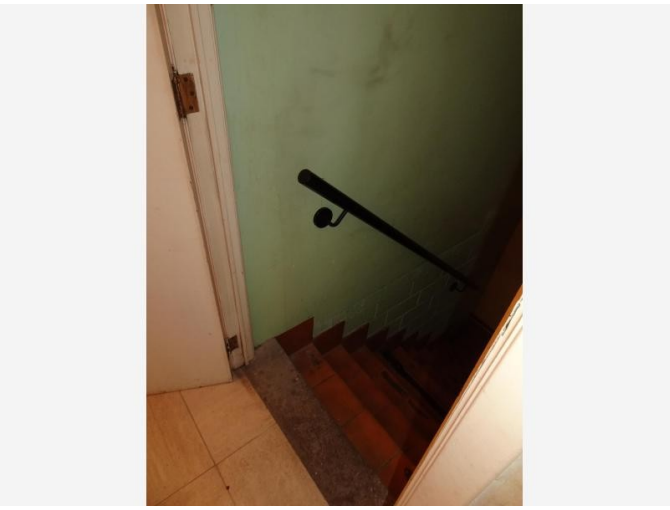
Fiche 17: pleisterwerk (muren)

Geen asbest

#	Type	Referentie	Resultaat
17.1	Mengmonster	MM1	Geen asbest
