Referentie: 202610004420 v1
Datum controle: 20/10/2026
Agent-bezoeker: Gert Vos
Besluit: Niet conform

ELEKTRISCHE INSTALLATIES OP LAAGSPANNING EN OP ZEER LAGE SPANNING (Boek 1 - KB 08/09/2019)

Plaats controle:	Boomgaardenstraat 4, 3800 SINT-TRUIDEN		
EAN-code installatie:	541449206004981618		
Tarief teller(s):	Slimme (digitale) meter		
Nummer teller(s):	1SAG3200167677	DNB:	Fluvius
Index teller(s):	2073/1609/0/0	Type lokaal:	Woning
Type installatie:	Wooneenheid

Type controle:	Controlebezoek verkoop oude huishoudelijke installatie (8.4.2)		
Datum uitvoering:	☑ Vóór 01/10/1981	☑ Na 01/10/1981 en vóór 01/06/2020	☐ Na 01/06/2020
Nota's:	Zie rubriek "VASTSTELLINGEN - Opmerkingen"		
Afwijkingen (Deel 8):	Toegepast		
Herkeuring op verslag:	/

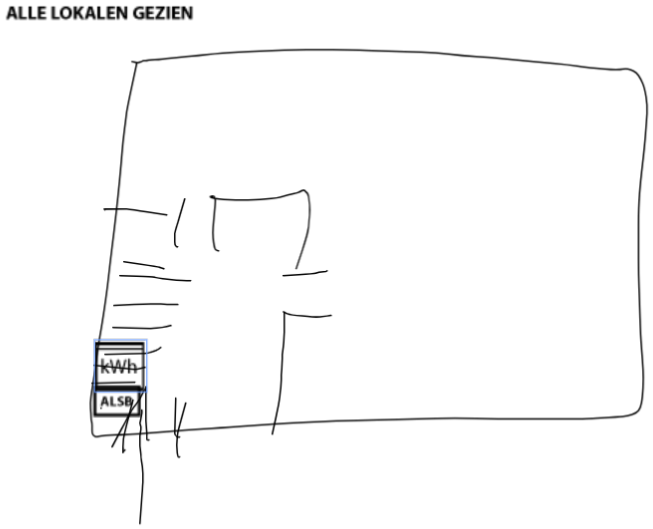
- F6 - Het is aangeraden contact op te nemen met uw distributienetbeheerder om het gedeelte vóór het begin van de installatie aan te passen conform de regels van goed vakmanschap.
  Uitleg: opening in teller
  Foto in bijlagen
