Asbestinventarisattest

Boomgaardenstraat 4, 3800 Sint-Truiden

Attestnummer : **20261120-000188.000**
Uitgegeven op : **20.11.2026**
Geldig tot : **20.11.2036**

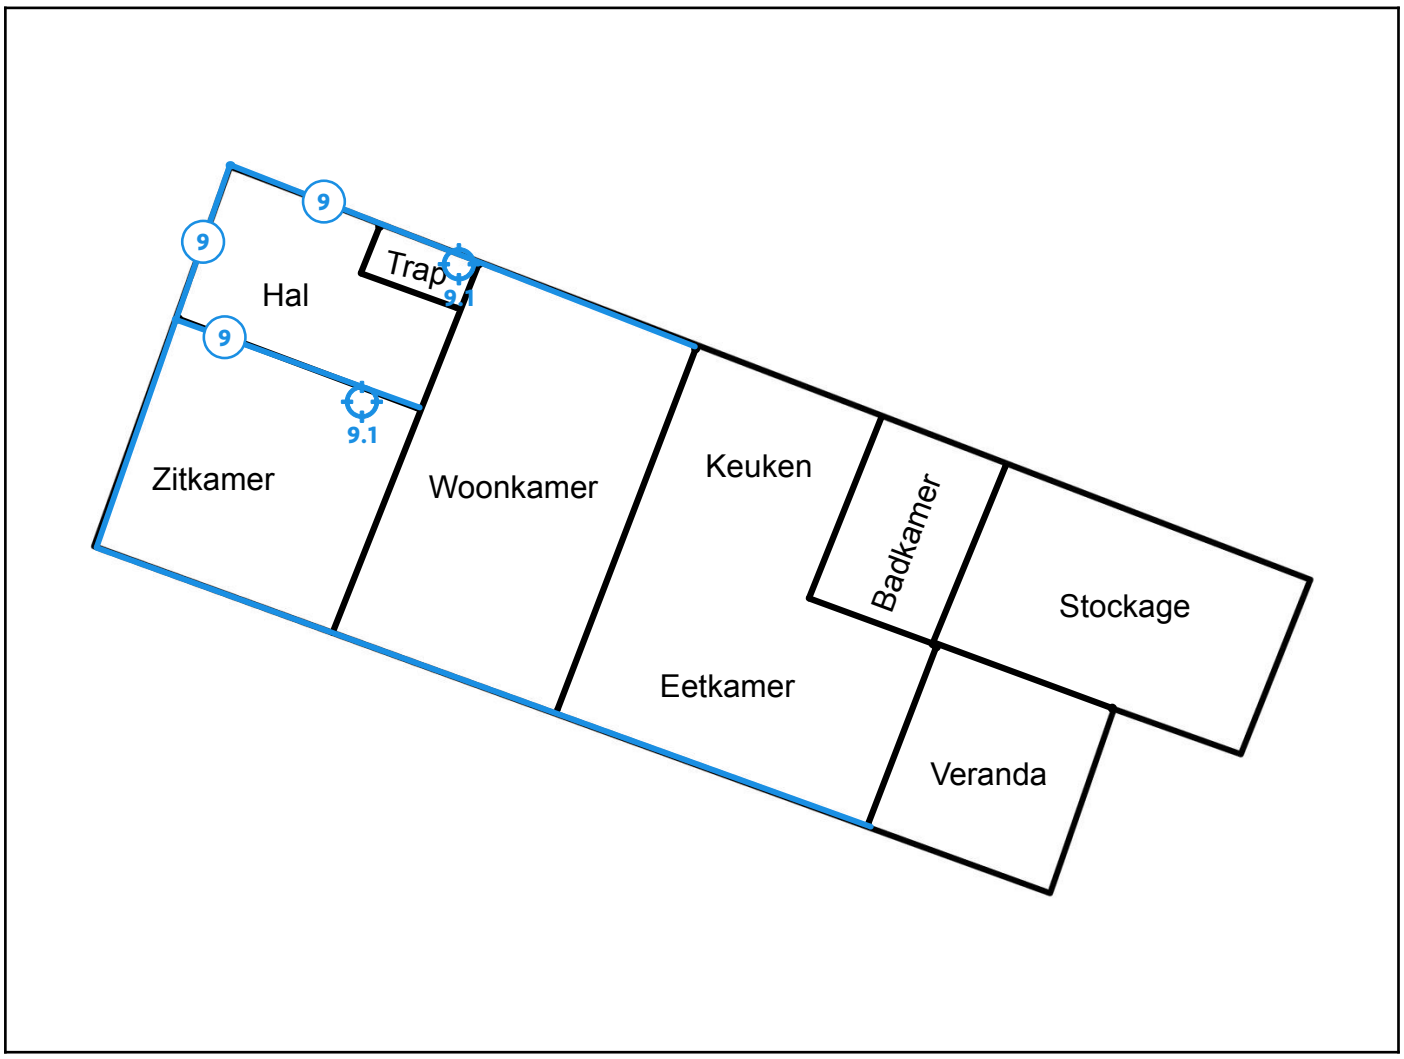
Plan 1.1: Plan gelijkvloers

Beschrijving	Type	Actie
9. Pleisterwerk muren	Geen asbest	-
9.1 Code: 001	Mengmonster	-

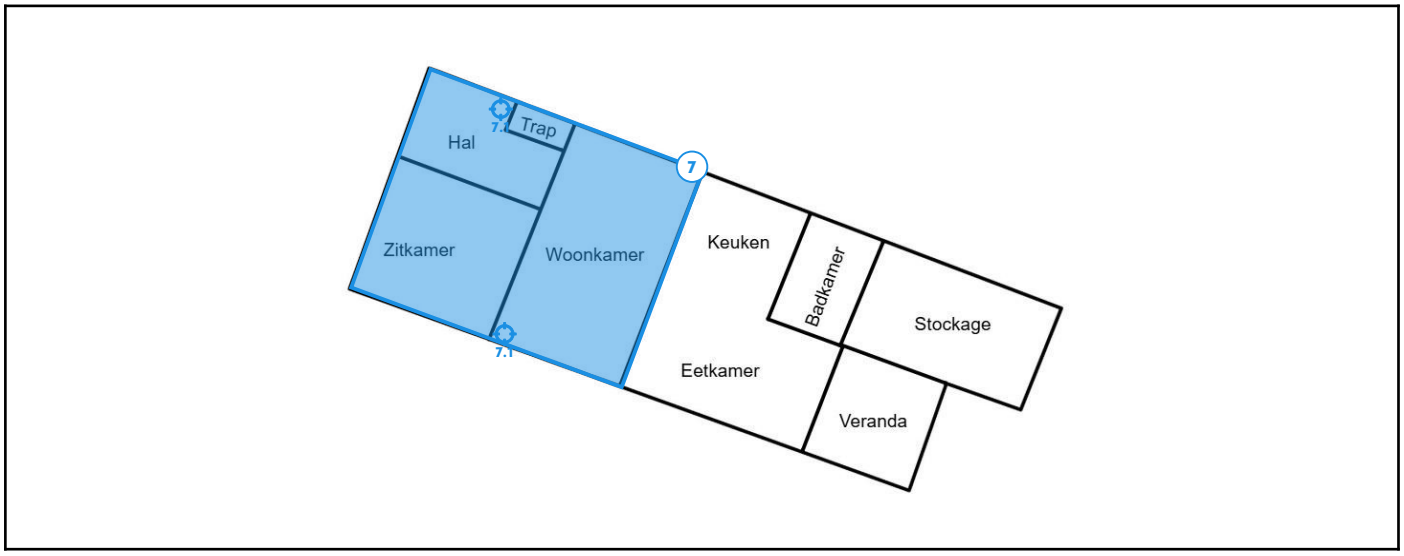
Plan 1.2: Plan gelijkvloers

Beschrijving	Type	Actie
7. Pleisterwerk plafonds	Geen asbest	-
7.1 Code: 002	Mengmonster	-

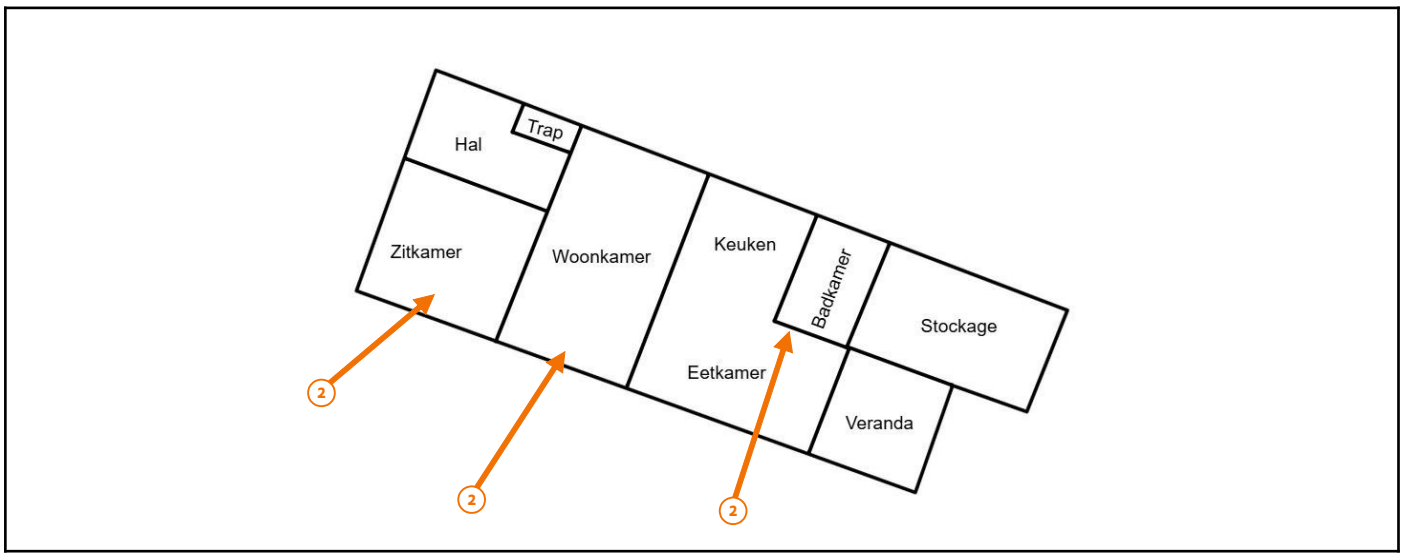
Plan 1.3: Plan gelijkvloers

Beschrijving	Type	Actie
2. Dichting kachels	Asbestmateriaal	Verwijderen

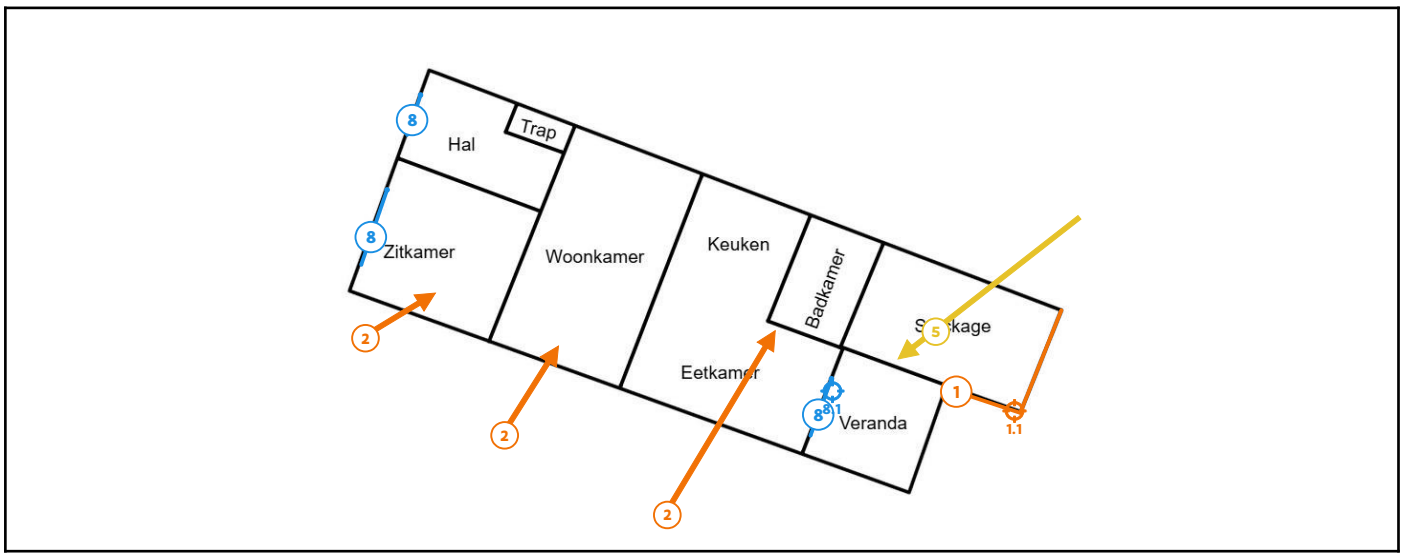
Plan 1.4: Plan gelijkvloers

Beschrijving	Type	Actie
1. Wandplaten achterbouw	Asbestmateriaal	Verwijderen
1.1 Code: 006	Puntmonster	-
2. Dichting kachels	Asbestmateriaal	Verwijderen
5. Elektriciteitsuitrusting	Asbestmateriaal	Zorgvuldig beheren
8. Dichting vensters	Geen asbest	-
8.1 Code: 003	Puntmonster	-

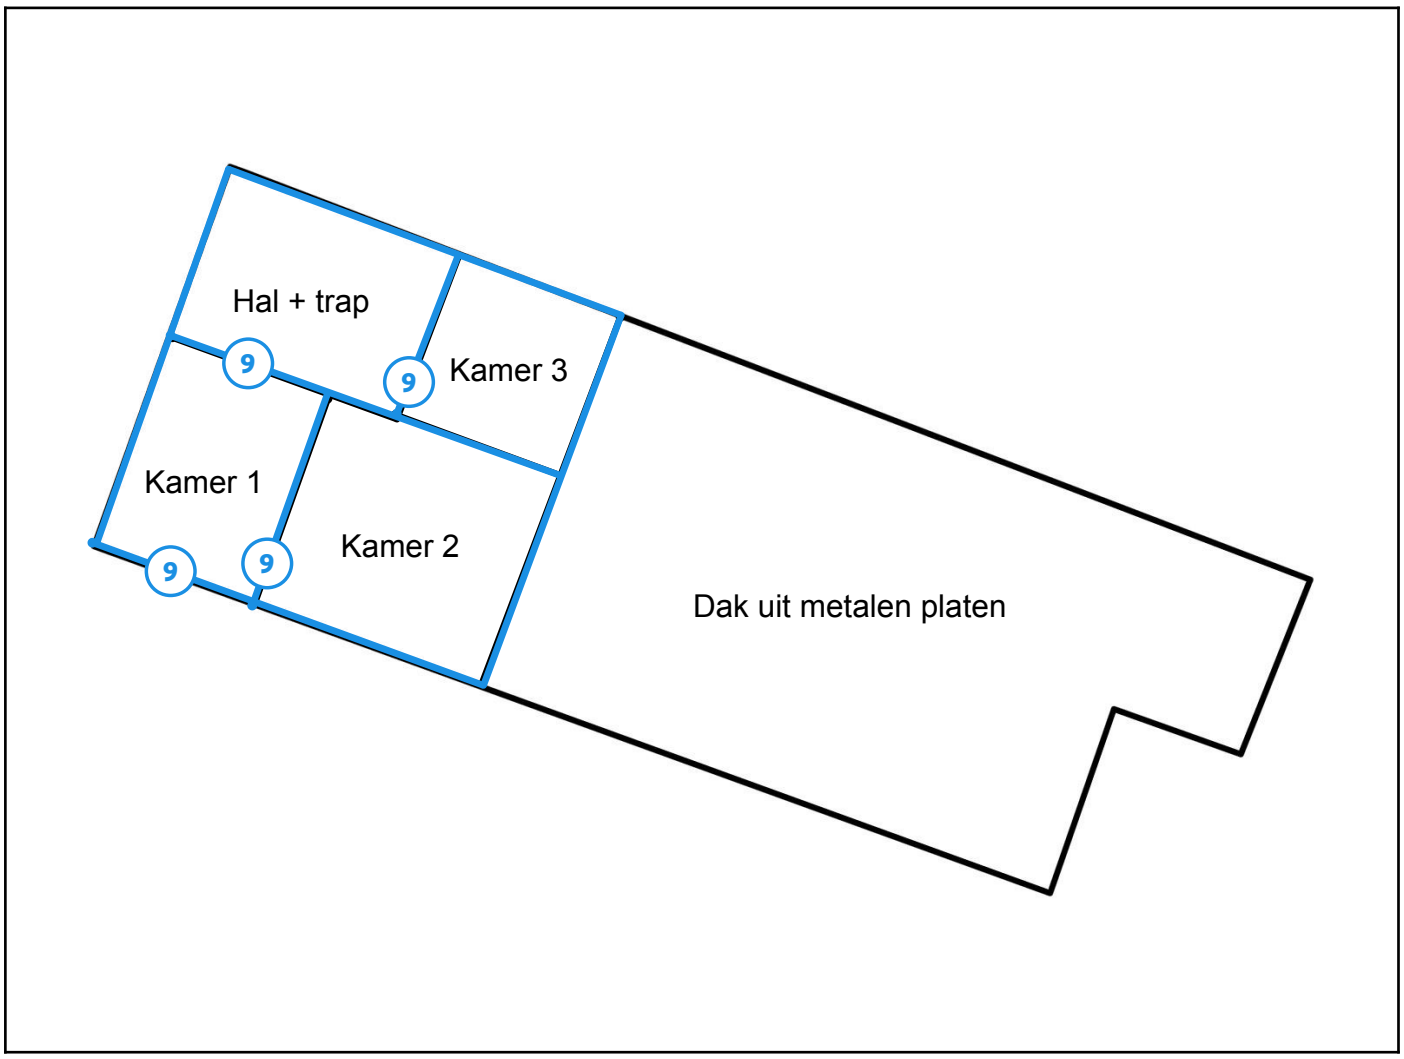
Plan 1.5: Plan verdieping 1

Beschrijving	Type	Actie
9. Pleisterwerk muren	Geen asbest	-

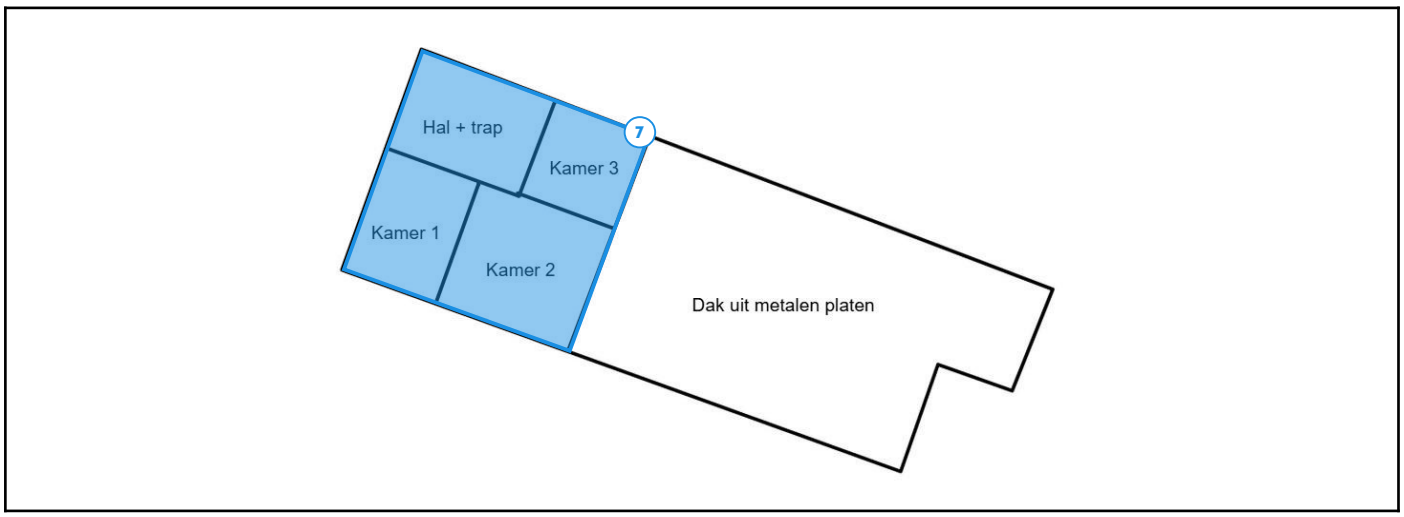
Plan 1.6: Plan verdieping 1

Beschrijving	Type	Actie
7. Pleisterwerk plafonds	Geen asbest	-

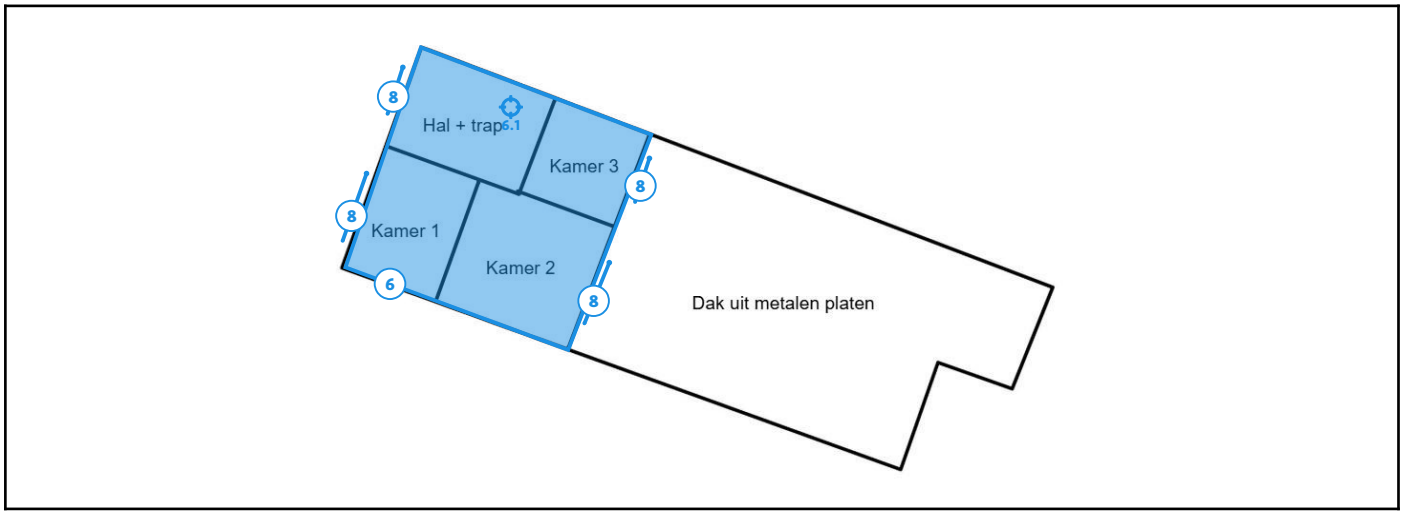
Plan 1.7: Plan verdieping 1

Beschrijving	Type	Actie
6. Vloerzeil verdieping 1	Geen asbest	-
6.1 Code: 005	Puntmonster	-
8. Dichting vensters	Geen asbest	-

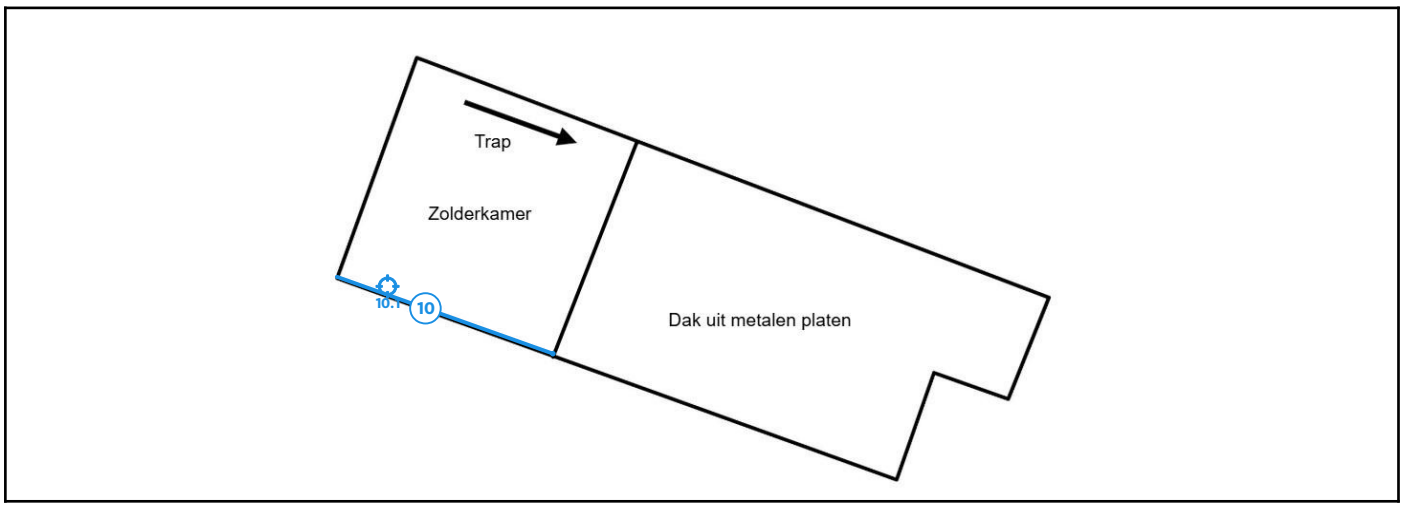
Plan 1.9: Plan verdieping 2

Beschrijving	Type	Actie
10. Wandplaten zolder	Geen asbest	-
10.1 Code: 004	Puntmonster	-

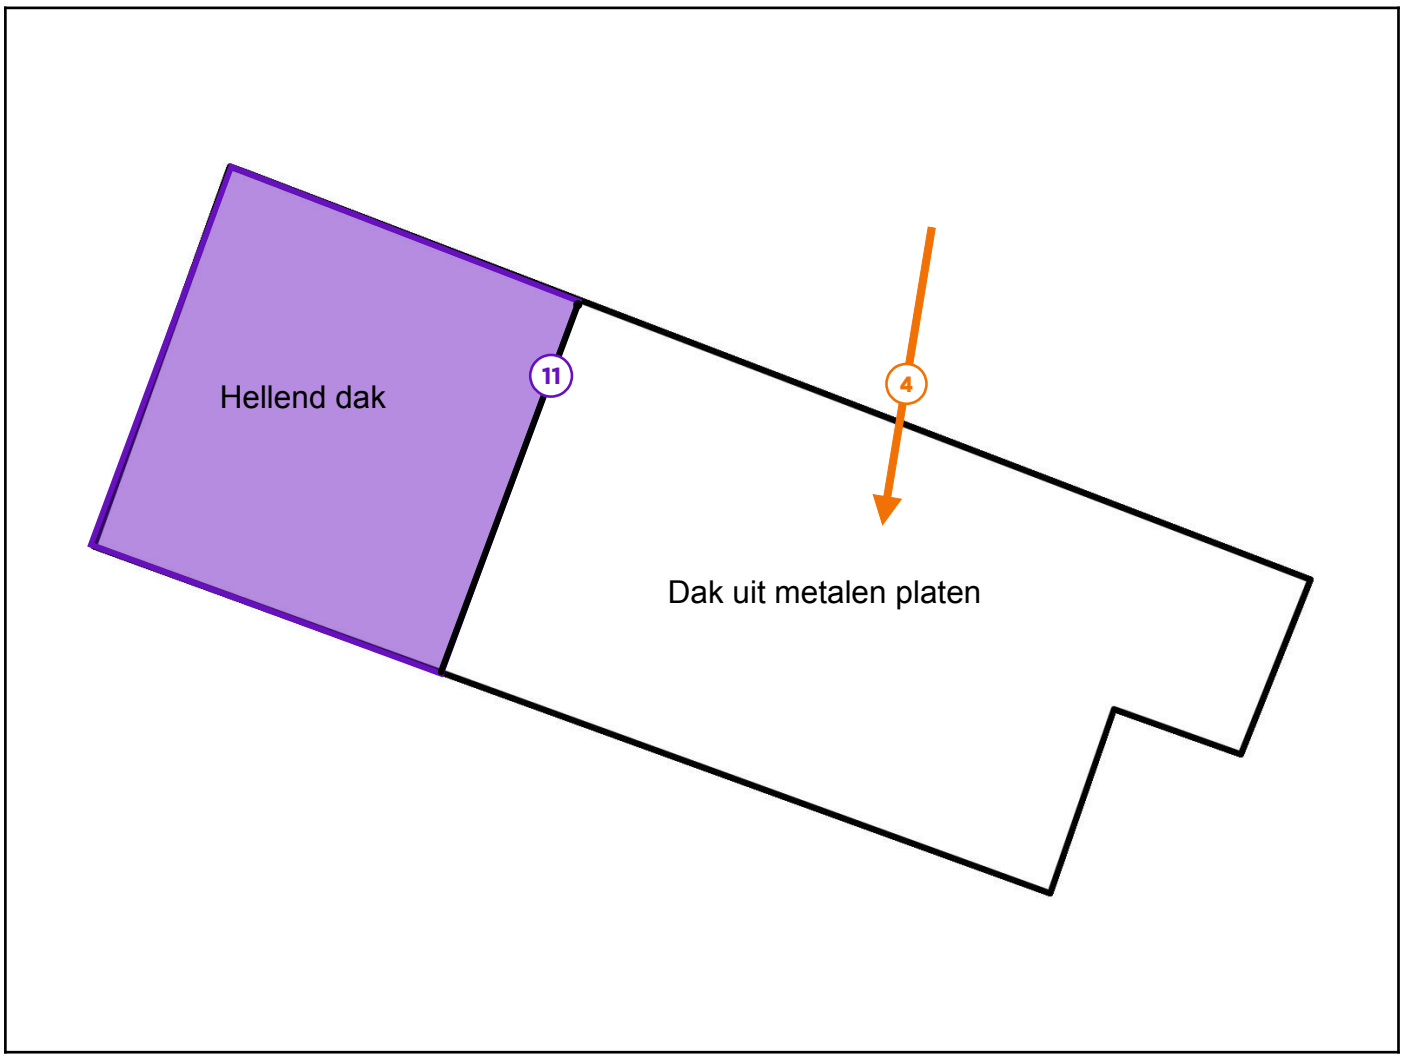
Plan 1.10: Dakplan

Beschrijving	Type	Actie
4. Schouw	Asbestmateriaal	Verwijderen
11. Dak uit dakpannen	Overige ruimte of materiaal	-

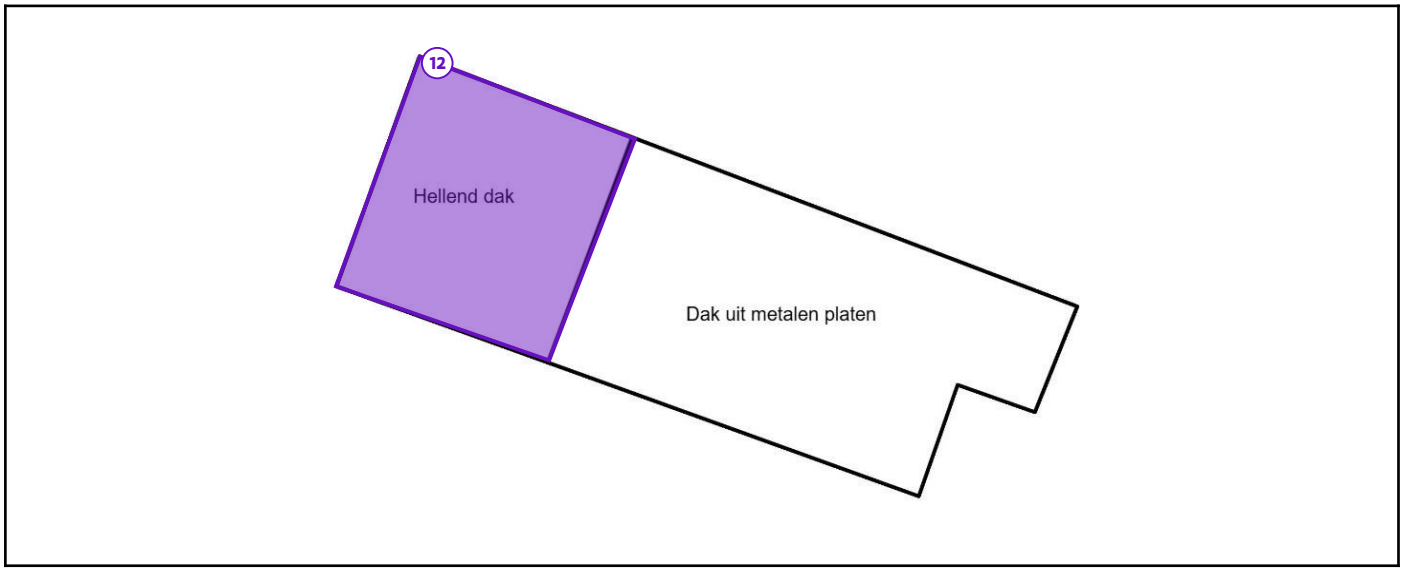
Plan 1.11: Dakplan

Beschrijving	Type	Actie
12. Onderdak	Overige ruimte of materiaal	-

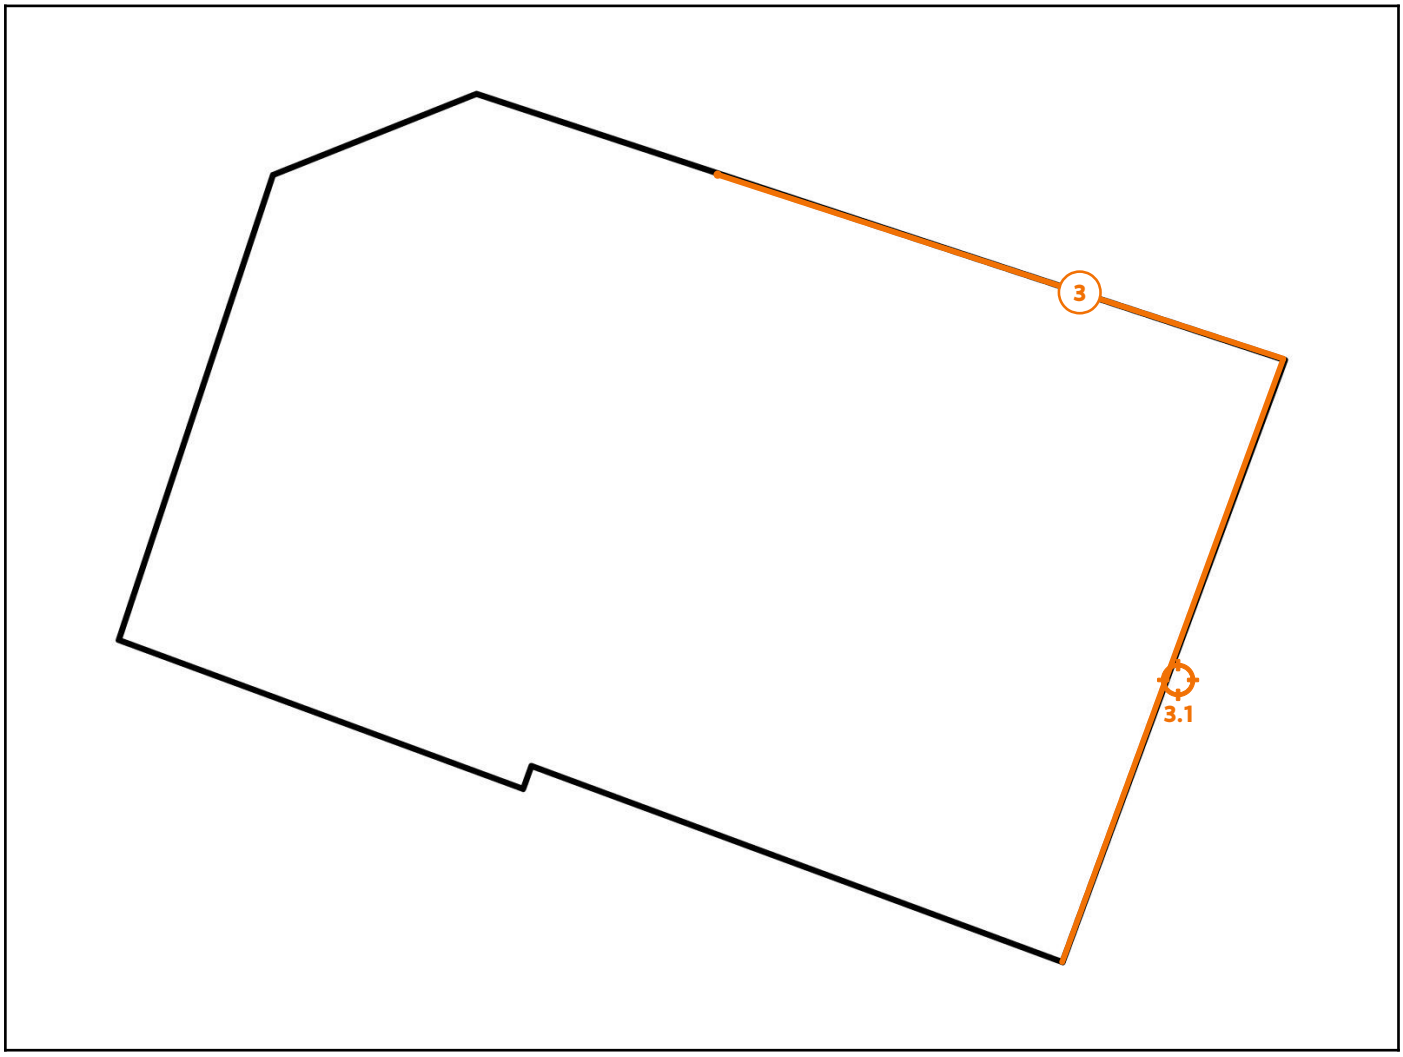
Plan 2.1: Tuinhuis plan

Beschrijving	Type	Actie
3. Wandplaten tuinhuis	Asbestmateriaal	Verwijderen
3.1 Code: 007	Puntmonster	-

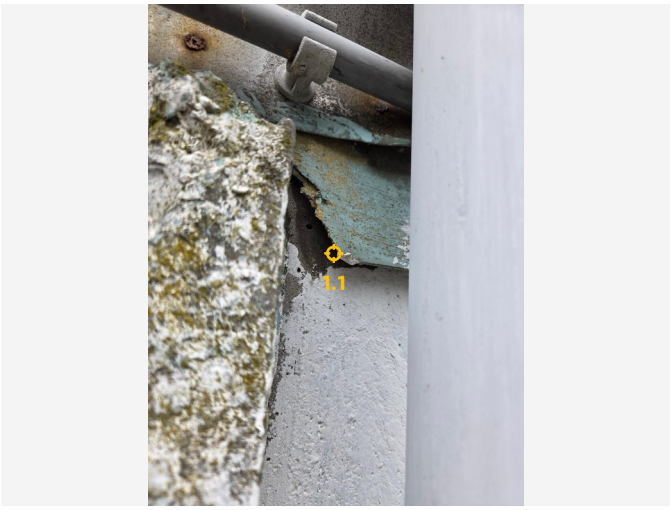
Fiche 1: Wandplaten achterbouw

Eindbeoordeling materiaalrisico	Verhoogd materiaalrisico en/of verhoogde kans op vezelvrijgave

Gebondenheid	Categorie 1: hechtgebonden in oorsprong
Asbestsoort (vezeltype)	Alleen chrysotiel aanwezig
Asbestconcentratie	Laag (< 50%)
Afschermingsgraad van het gehele materiaal	Geheel of deels vrij aan de buitenlucht, maar geen contact met binnenlucht
Toestand van het materiaal	Matig beschadigd, matig verweerd

#	Type	Referentie	Resultaat
1.1	Puntmonster	006	Chrysotiel

Beschrijving	Wandplaten achterbouw
Omgeving	Buiten
Primaire drager	Wand buitenschil
Asbestmateriaal	Plaat, paneel, tablet - Type Menuiserite
Bindmiddel van asbestmateriaal	Cement
Gebondenheid op basis van bindmiddel	Hecht
Hoeveelheid (oppervlakte - dikte - aantal)	• 9,00 m^2 - 1,00 cm - 1 stuk
Totaal volume	0,09 m^3
Eenvoudig bereikbaar	Ja
Bevestigingswijze	• Geschroefd • Genageld, geniet
Identificatiemethode	Een monstername door de asbestdeskundige met laboanalyse door een asbestlabo.
Destructieve handeling voor identificatie	Nee
Opmerking	De hoeveelheid is een schatting en kan afwijken van de werkelijke toestand.

- Verwijder dit asbestmateriaal zo snel mogelijk. Volg de toestand goed op.

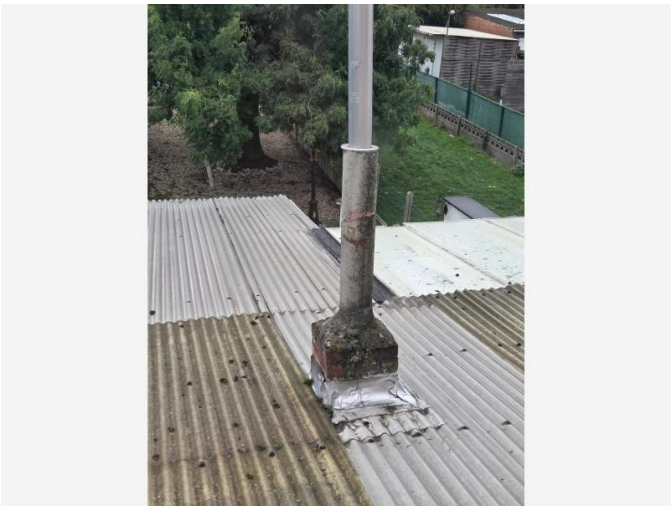
Fiche 4: Schouw

Eindbeoordeling materiaalrisico	Laag materiaalrisico en/of verlaagde kans op vezelvrijgave

Gebondenheid	Categorie 1: hechtgebonden in oorsprong
Asbestsoort (vezeltype)	Crocidoliet aanwezig
Asbestconcentratie	Laag (< 50%)
Afschermingsgraad van het gehele materiaal	Geheel of deels vrij aan de buitenlucht, maar geen contact met binnenlucht
Toestand van het materiaal	Licht beschadigd, licht verweerd. Intacte calciumsilicaatplaat of materiaal met categorie 3-gebondenheid

Beschrijving	Schouw
Omgeving	Buiten
Primaire drager	Schuin dak
Asbestmateriaal	Rookgaskanaal
Bindmiddel van asbestmateriaal	Cement
Gebondenheid op basis van bindmiddel	Hecht
Hoeveelheid (lengte - omtrek - dikte - aantal)	• 2,00 m - 35,00 cm - 3,00 cm - 1 stuk
Totaal volume	0,021 m^3
Eenvoudig bereikbaar	Ja
Bevestigingswijze	• Verlijmd, ingegoten, versmeerd
Identificatiemethode	De asbestdeskundige beoordeelt het materiaal als asbestverdacht en dus asbesthoudend, en dit zonder monstername. Motivatie: Er is een onderzoeksbeperking die monstername verhindert.
Destructieve handeling voor identificatie	Nee
Opmerking	De hoeveelheid is een schatting en kan afwijken van de werkelijke toestand.

- Verwijder dit asbestmateriaal zo snel mogelijk. Volg de toestand goed op.
- Voer bijkomende staalname(s) uit.

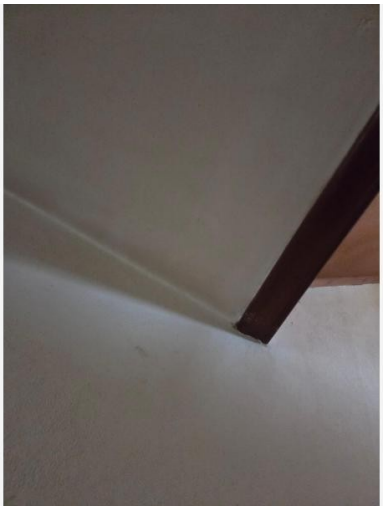
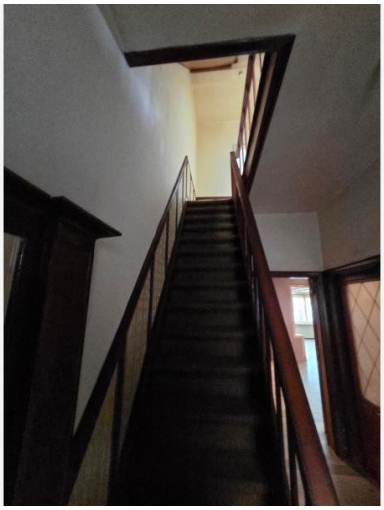
Fiche 7: Pleisterwerk plafonds

Geen asbest

#	Type	Referentie	Resultaat
7.1	Mengmonster	002	Geen asbest

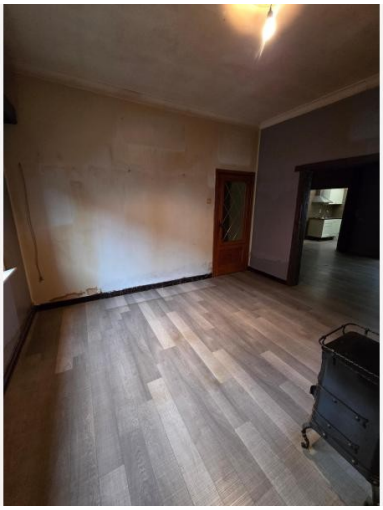
Fiche 9: Pleisterwerk muren

Geen asbest

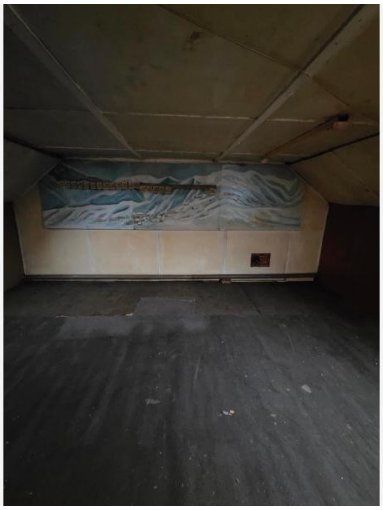
Fiche 10: Wandplaten zolder

Geen asbest
