Asbestinventarisattest

Keizervest 154, 9000 Gent

Attestnummer :
Uitgegeven op : **26.10.2026**
Geldig tot : **Onbeperkt** (tenzij de toestand wijzigt)

Asbestveilig (maar mogelijk niet asbestvrij)

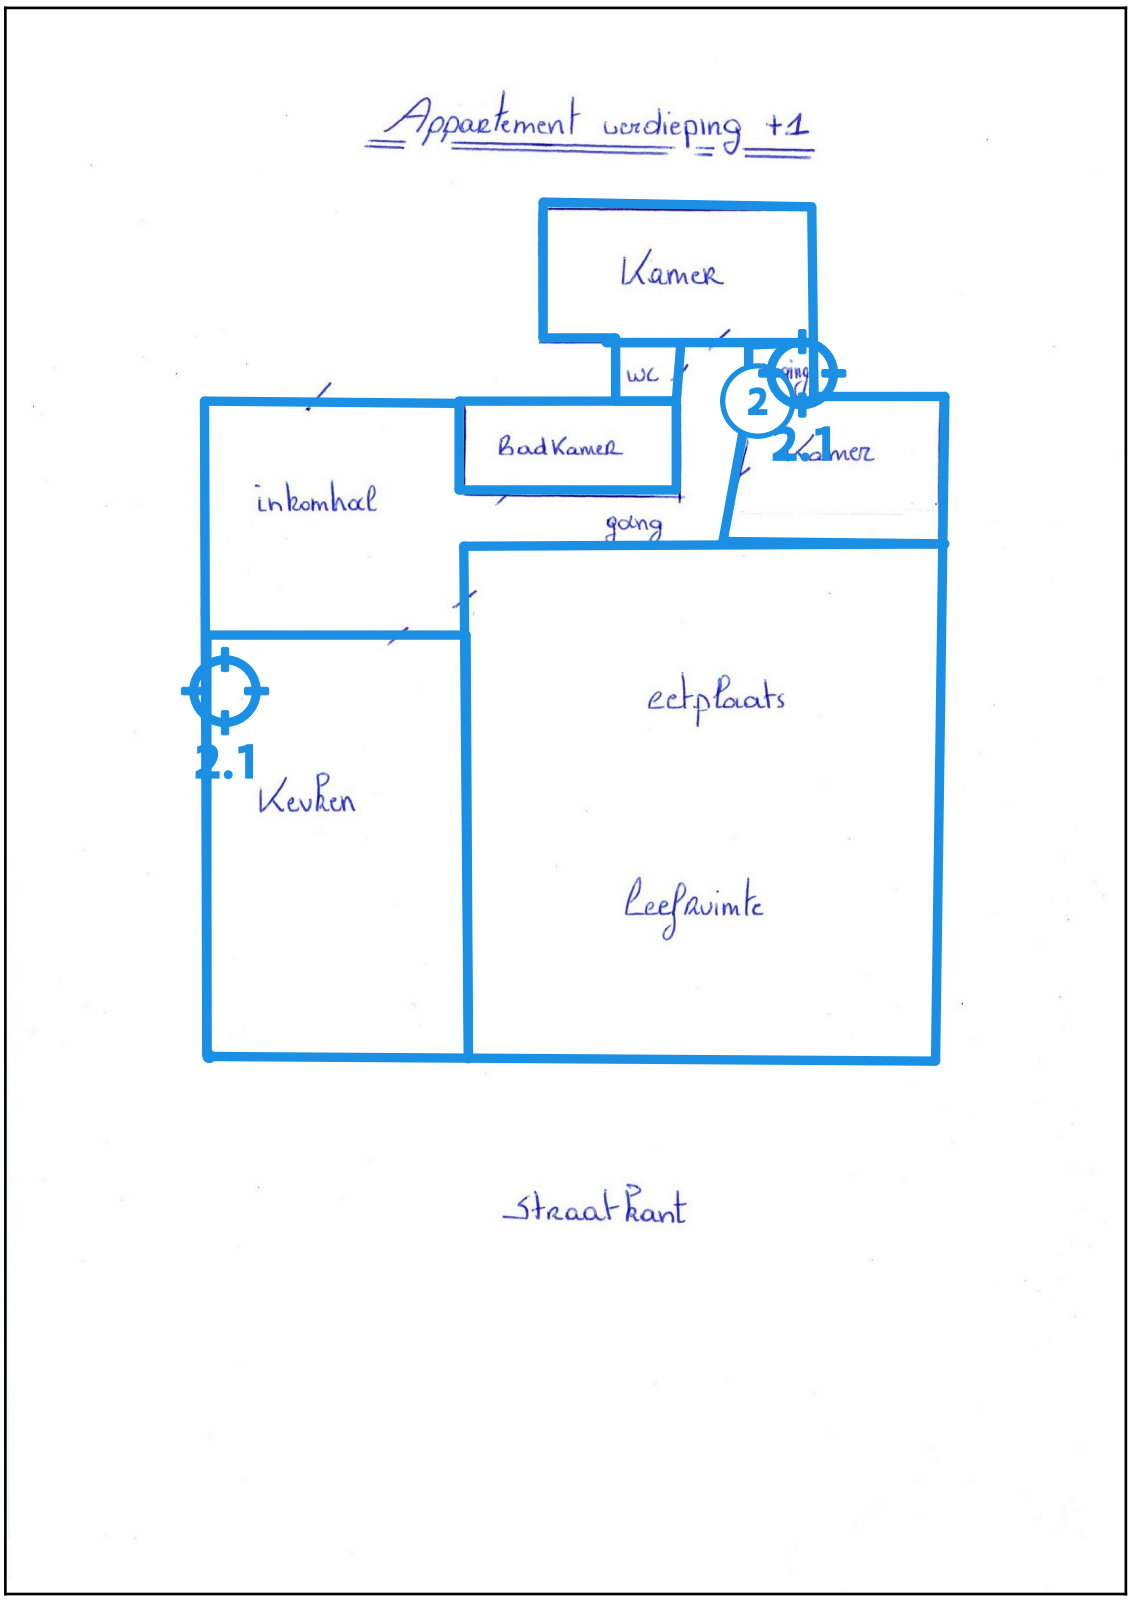
Plan 1.1: appartement (+1)

2. Pleisterwerk muren	Geen asbest	-
2.1 Code: mm01 : pleisterwerk muren	Mengmonster	-

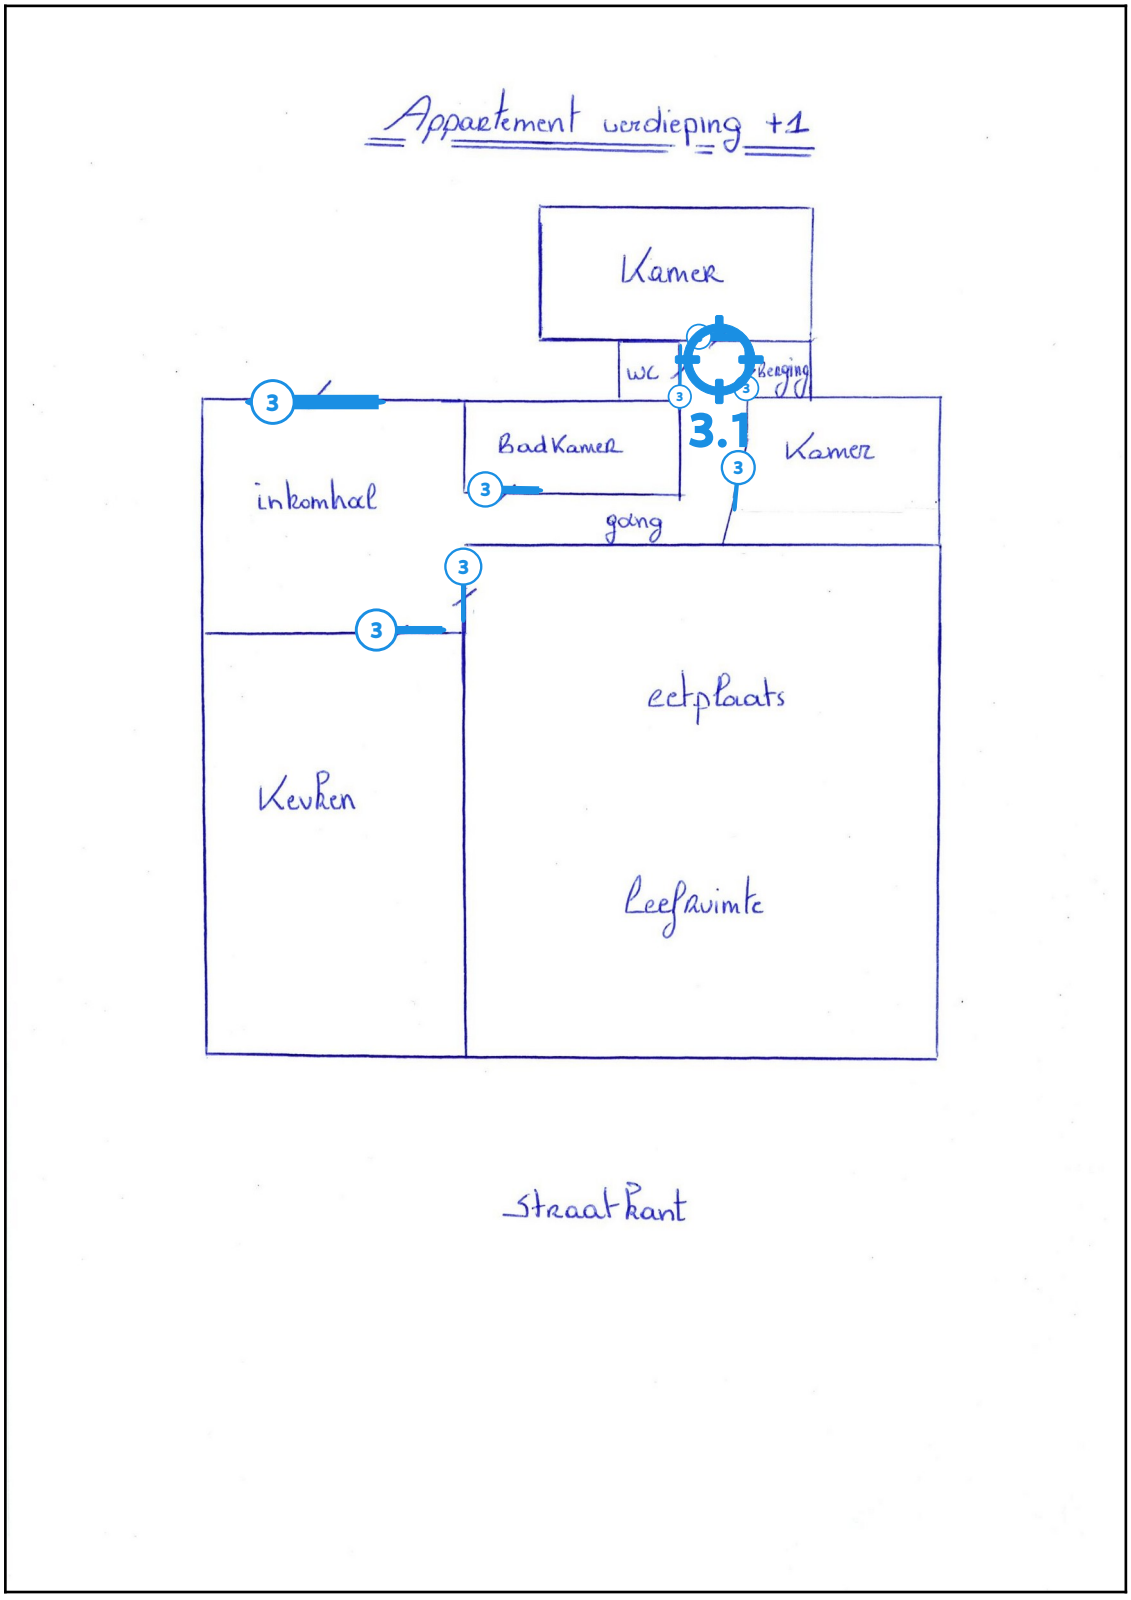
Plan 1.2: appartement (+1)

3. dorpel	Geen asbest	-
3.1 Code: mm02 : dorpels	Puntmonster	-

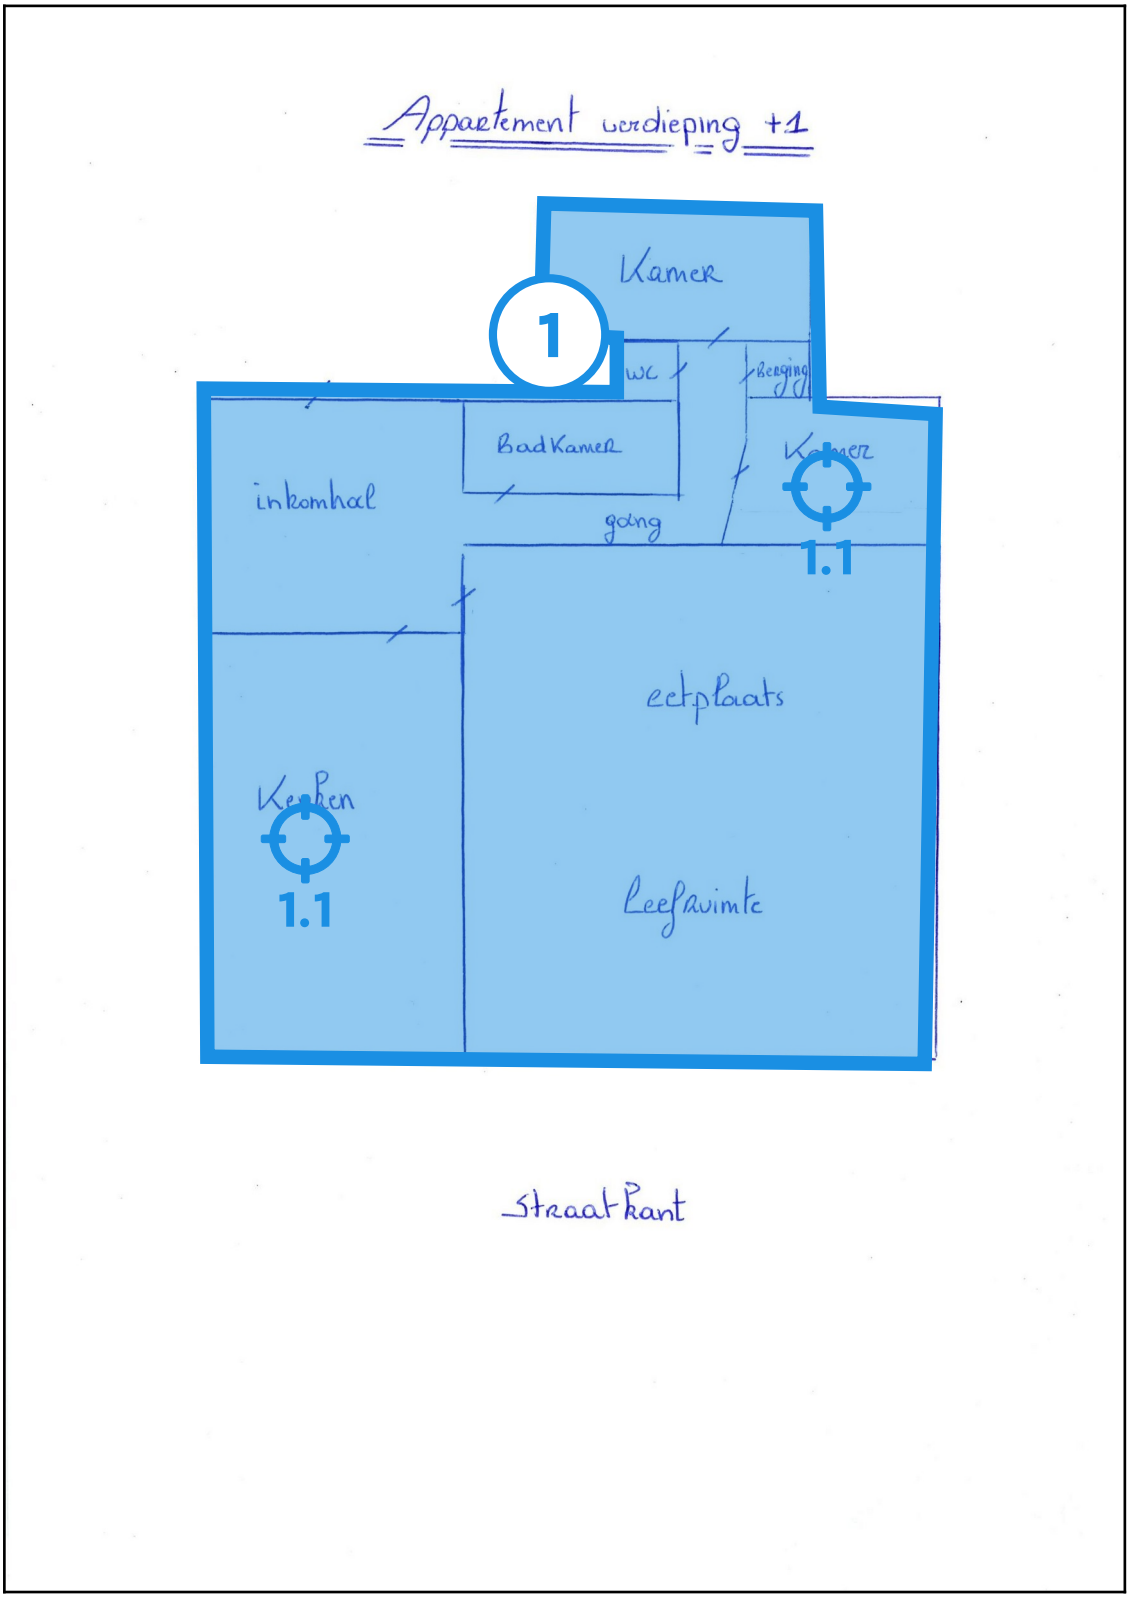
Plan 1.3: appartement (+1) kopie

1. pleister plafond	Geen asbest	-
1.1 Code: mm03 : pleisterwerk plafond	Mengmonster	-

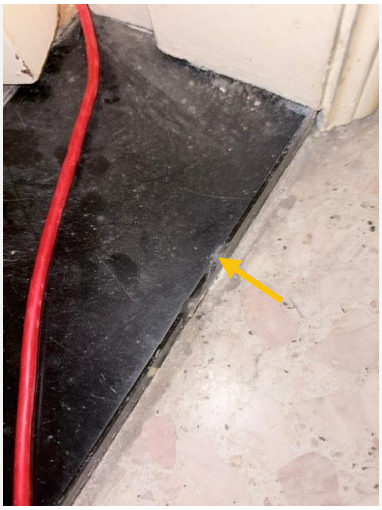
Fiche 3: dorpel

Geen asbest

#	Type	Referentie	Resultaat
3.1	Puntmonster	mm02 : dorpels	Geen asbest

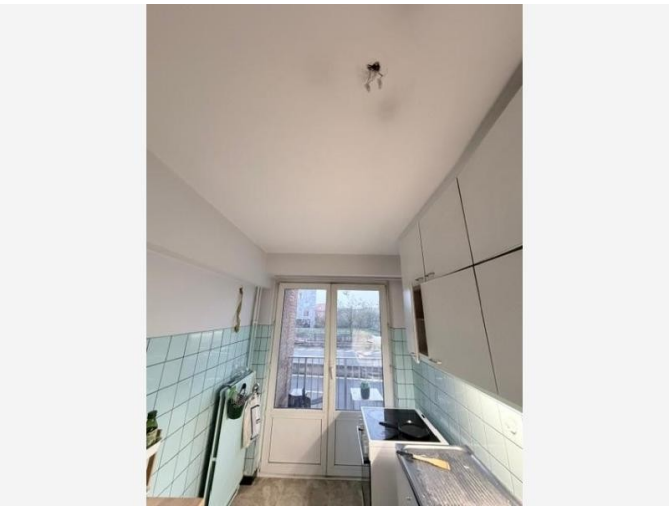
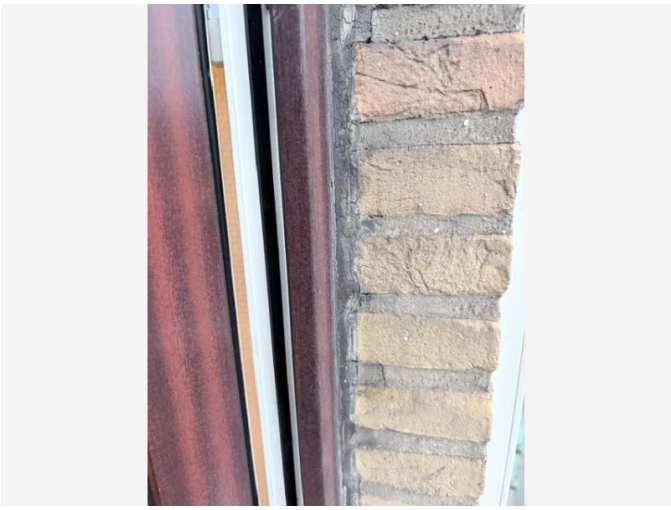
Beschrijving	Notitie	Terug te vinden op plannen
Fiche 4: Mastiek (niet aanwezig)	Er is geen asbestverdachte mastiek aanwezig. Wel flexibele silicone - niet asbest verdacht	-
