Asbestinventarisattest

J.Van Gijsellaan 13, 1780 Wemmel

Attestnummer : **20261027-000338.000**
Uitgegeven op : **27.10.2026**
Geldig tot : **27.10.2036**

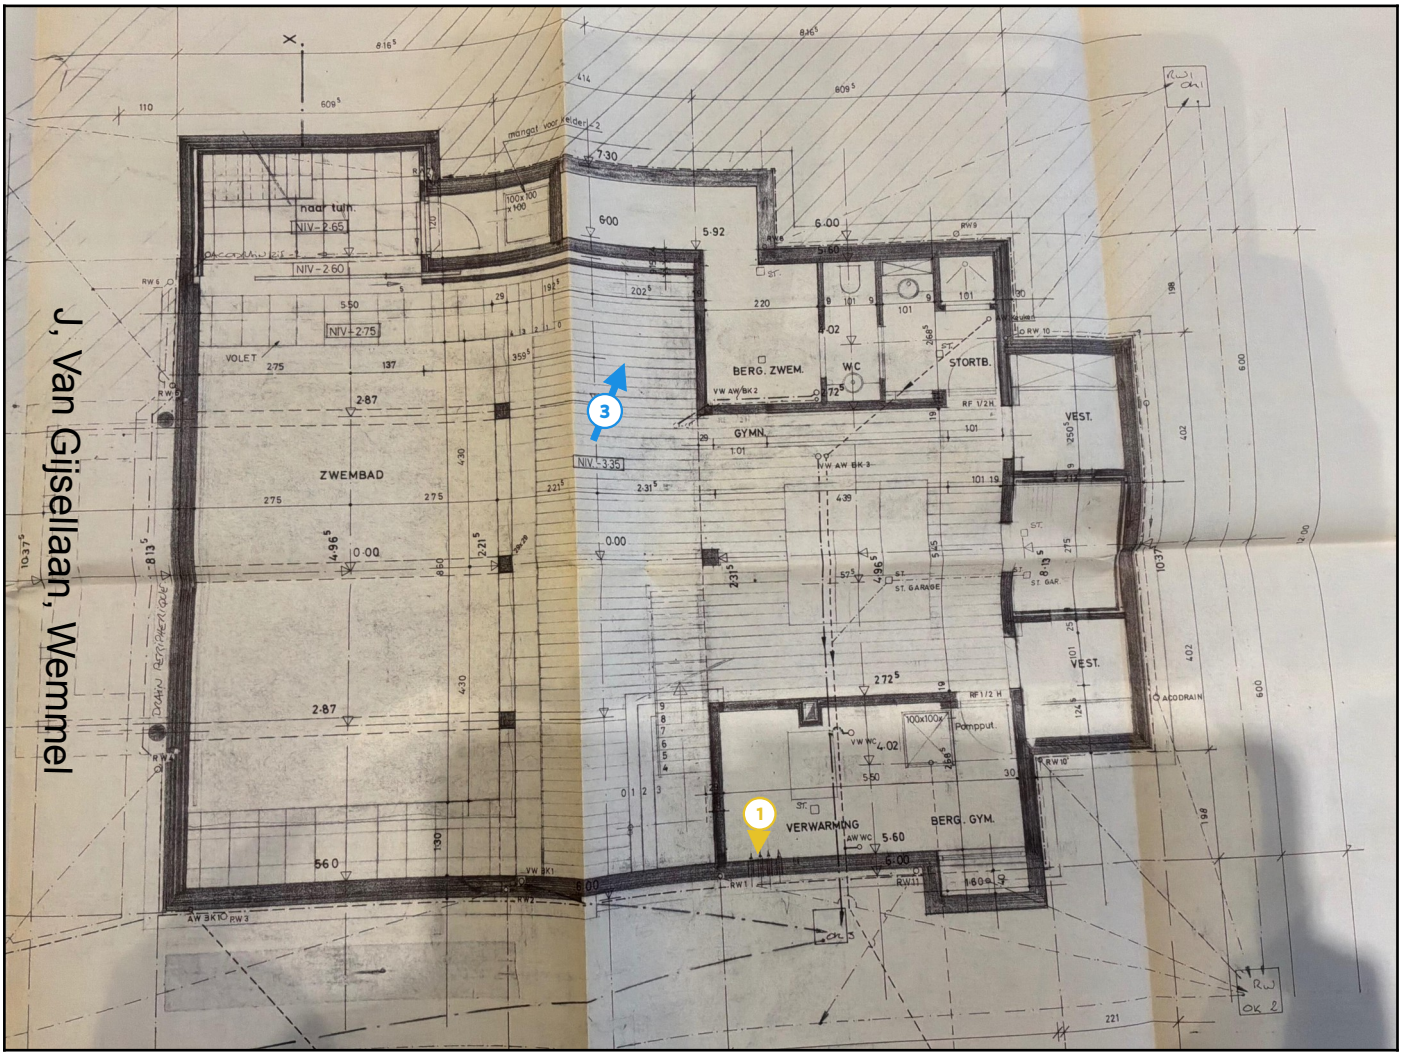
Plan 1.2: -1

Beschrijving	Type	Actie
1. Bakeliet schakelkast	Asbestmateriaal	Zorgvuldig beheren
3. Anti-dreun	Geen asbest	-

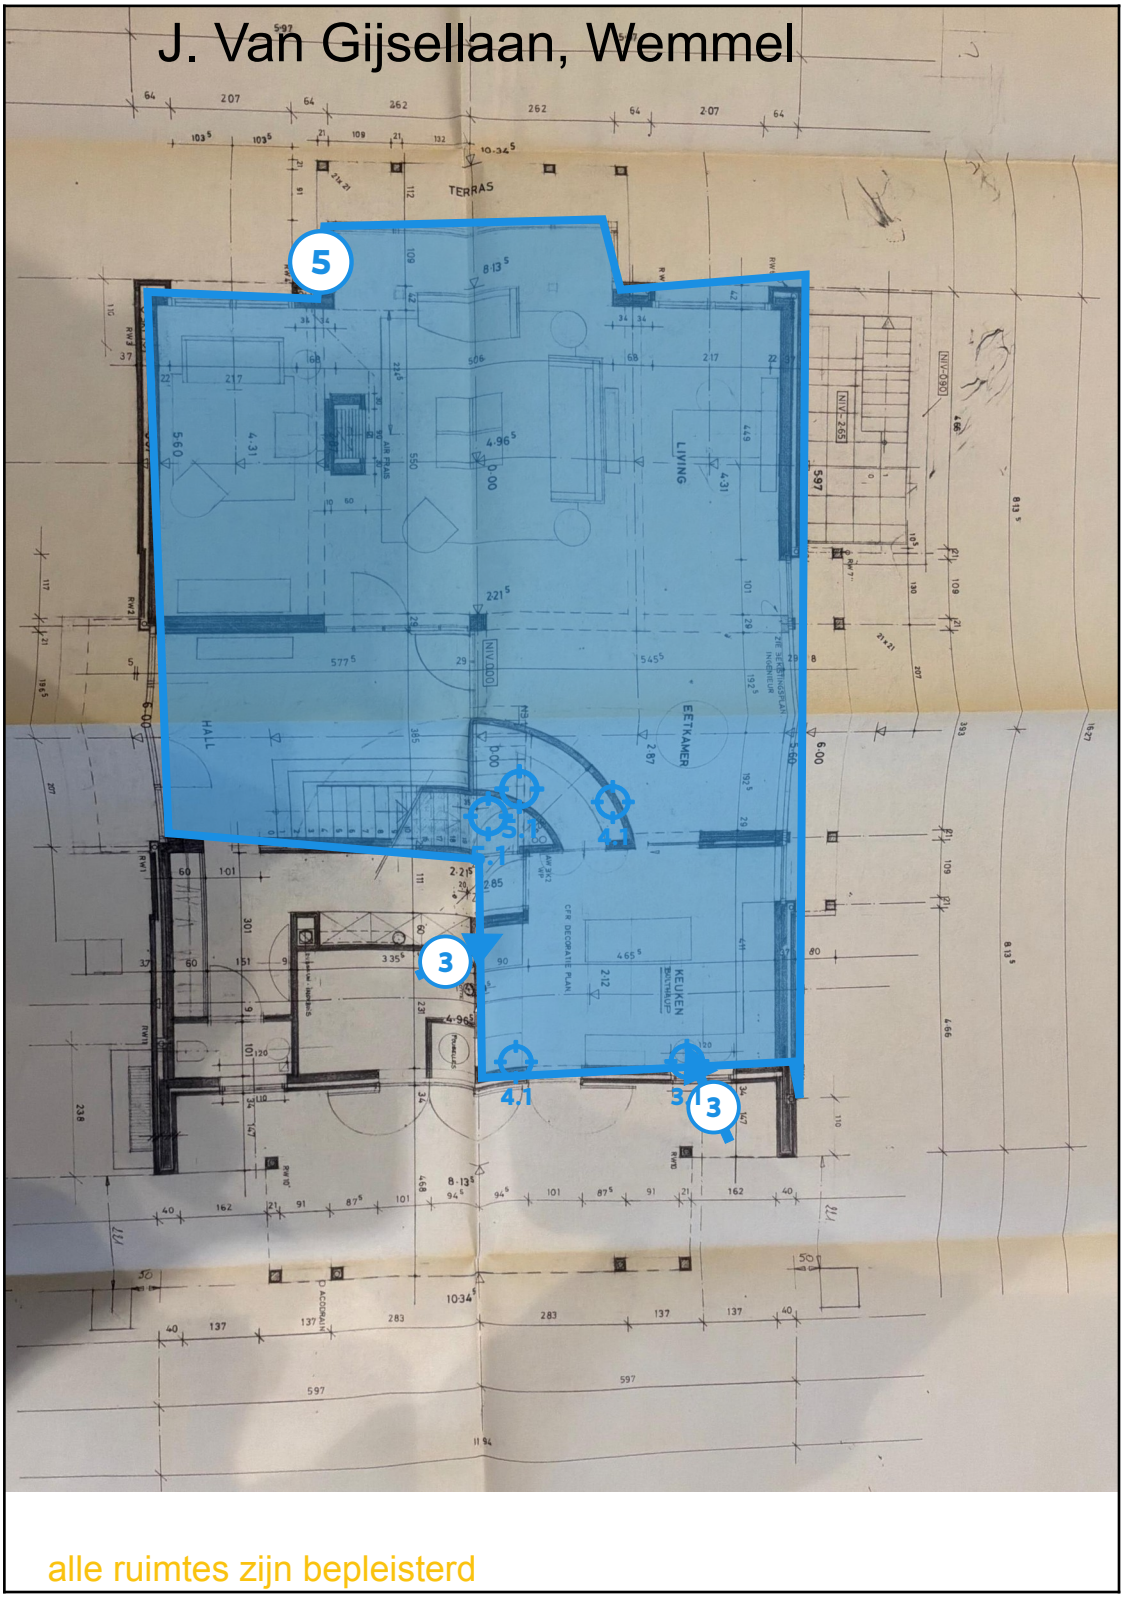
Plan 1.3: Glv

3. Anti-dreun	Geen asbest	-
3.1 Code: A3	Puntmonster	-
4. 'Pleisterwerk wanden	Geen asbest	-
4.1 Code: A1	Mengmonster	-
5. 'Pleisterwerk plafonds	Geen asbest	-
5.1 Code: A2	Mengmonster	-

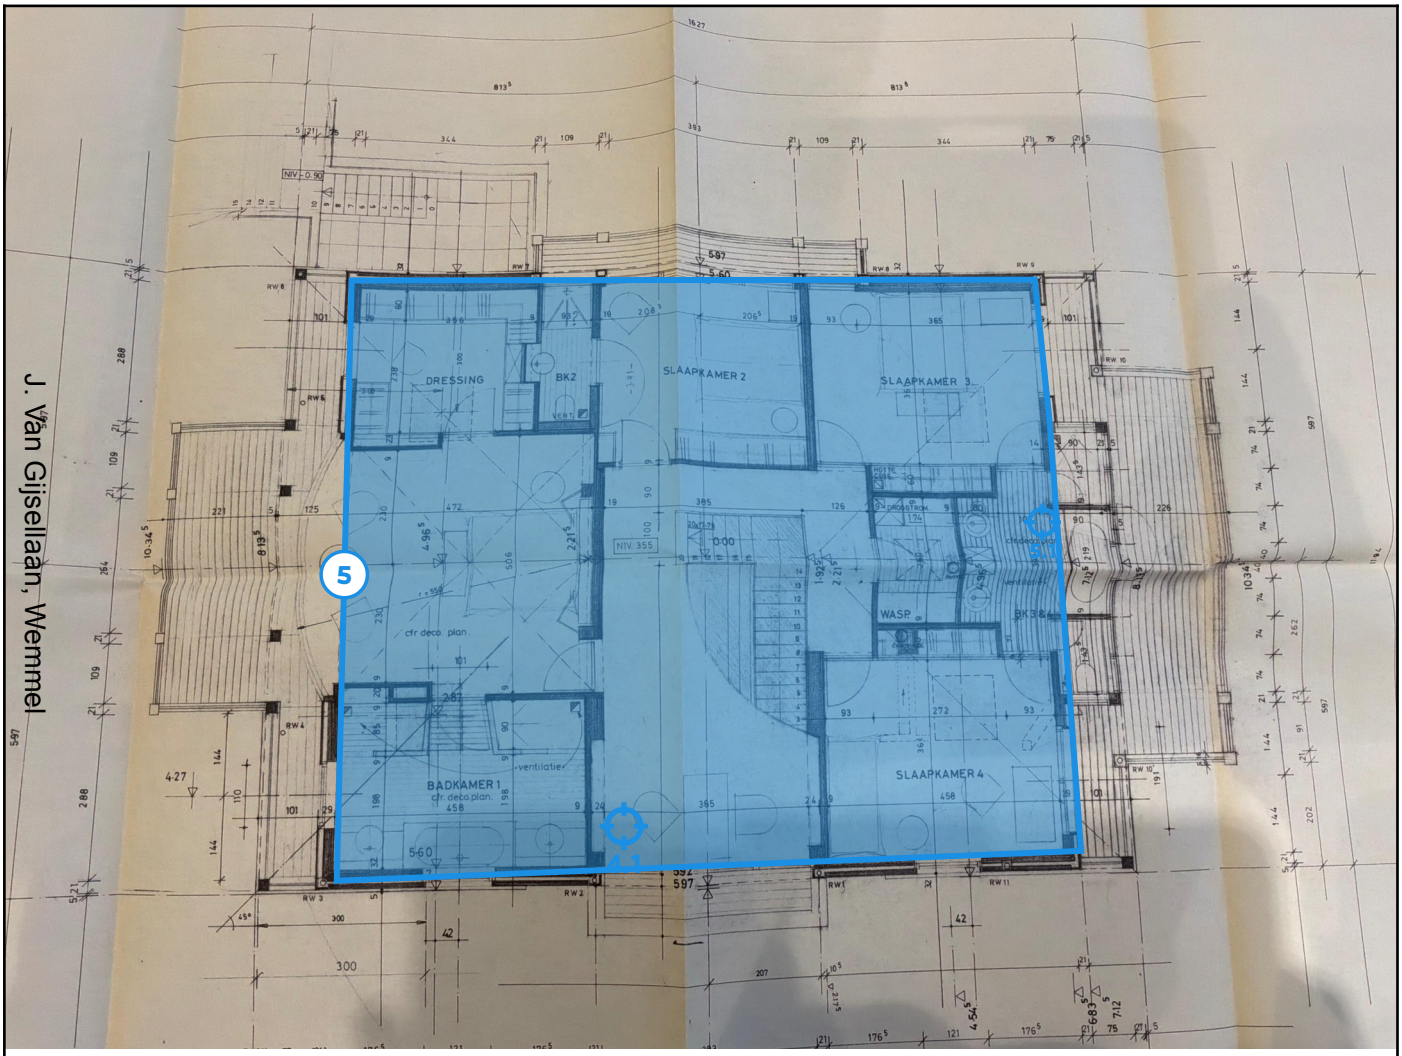
Plan 1.4: +1

alle ruimtes zijn bepleisterd op uitzondering van badkamers en wasberging

Beschrijving	Type	Actie
4. 'Pleisterwerk wanden	Geen asbest	-
4.1 Code: A1	Mengmonster	-
5. 'Pleisterwerk plafonds	Geen asbest	-
5.1 Code: A2	Mengmonster	-

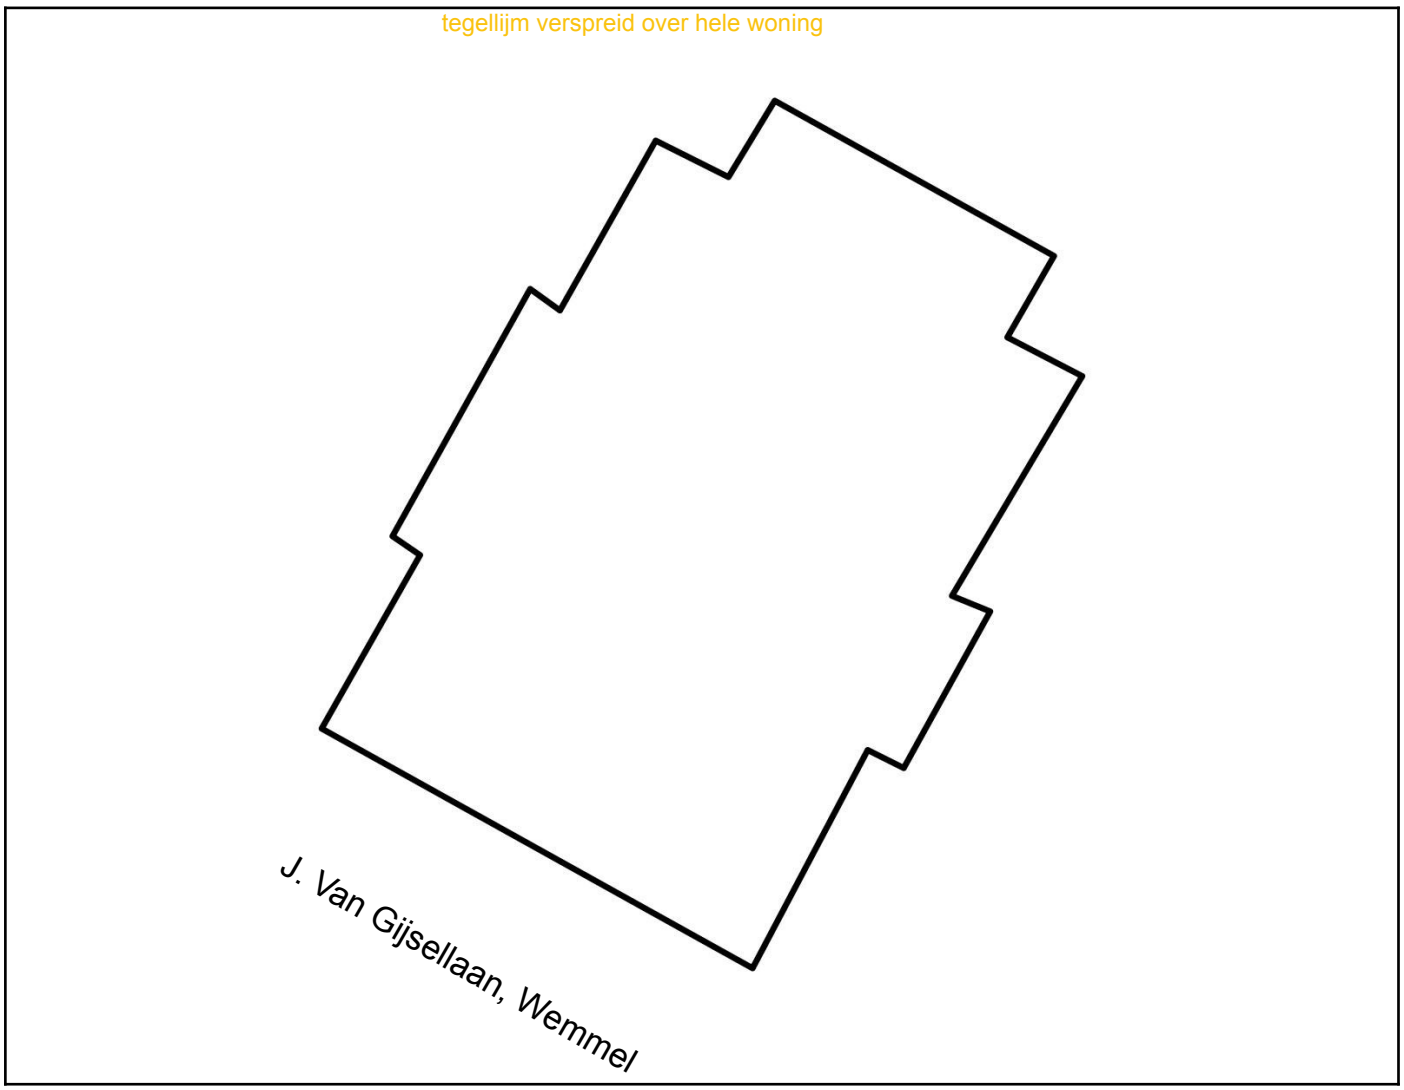
Plan 1.7: Overzichtsplan

Beschrijving	Type	Actie
2. 'Faiencetegels (lijm)	Advies	-

Faientegels zijn mogelijk gelijmd met asbesthoudende lijm. Bij werken, laat dit controleren.

In de keuken en de wc

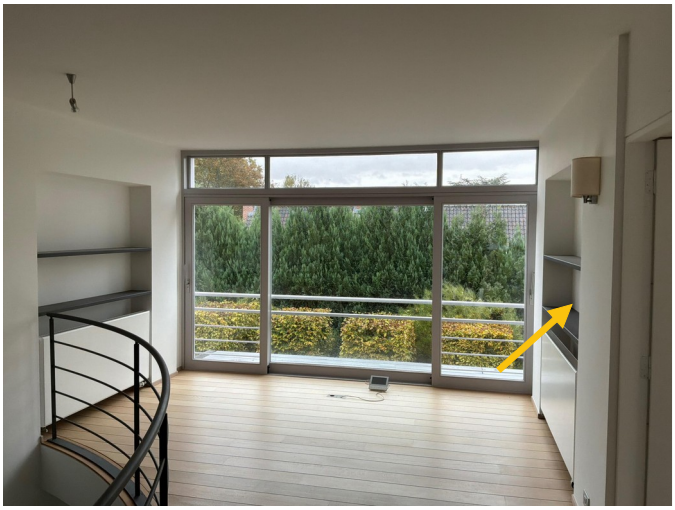
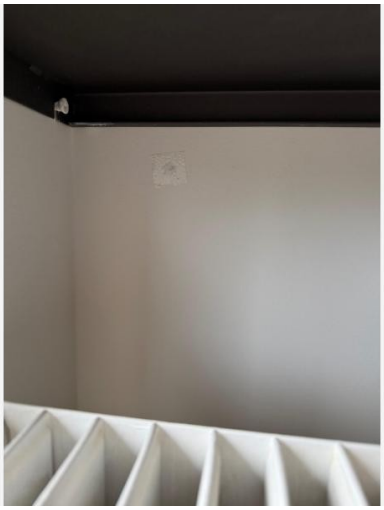
Fiche 4: 'Pleisterwerk wanden

Geen asbest

#	Type	Referentie	Resultaat
4.1	Mengmonster	A1	Geen asbest

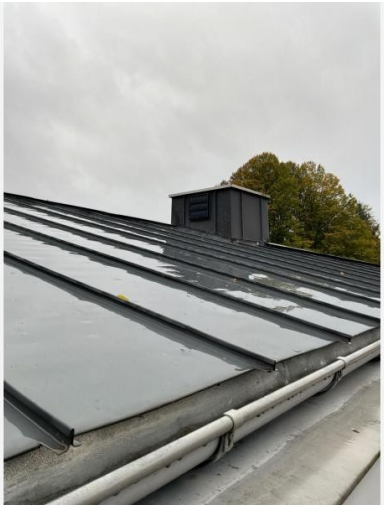
Beschrijving	Notitie	Terug te vinden op plannen
Fiche 6: Rookgaskanaal (niet verdacht)	Het rookgaskanaal is niet-asbestverdacht.	-
Fiche 7: CV-ketel (niet verdacht)	De CV-ketel (dichtingen, isolerend materiaal) is niet asbestverdacht.	-
Fiche 8: Mastiek	Er is geen asbestverdachte mastiek aanwezig.	-
Fiche 9: Dakbedekking bestaande platen (niet verdacht)	De dakbedekking is niet-asbestverdacht.	-
Fiche 10: Leidingisolatie (niet verdacht)	De leidingisolatie is niet-asbestverdacht.	-
