Asbestinventarisattest

Louis Pasteurlaan 4, 1780 Wemmel

Attestnummer : **20260724-000057.000**
Uitgegeven op : **24.07.2026**
Geldig tot : **24.07.2036**

Niet-asbestveilig

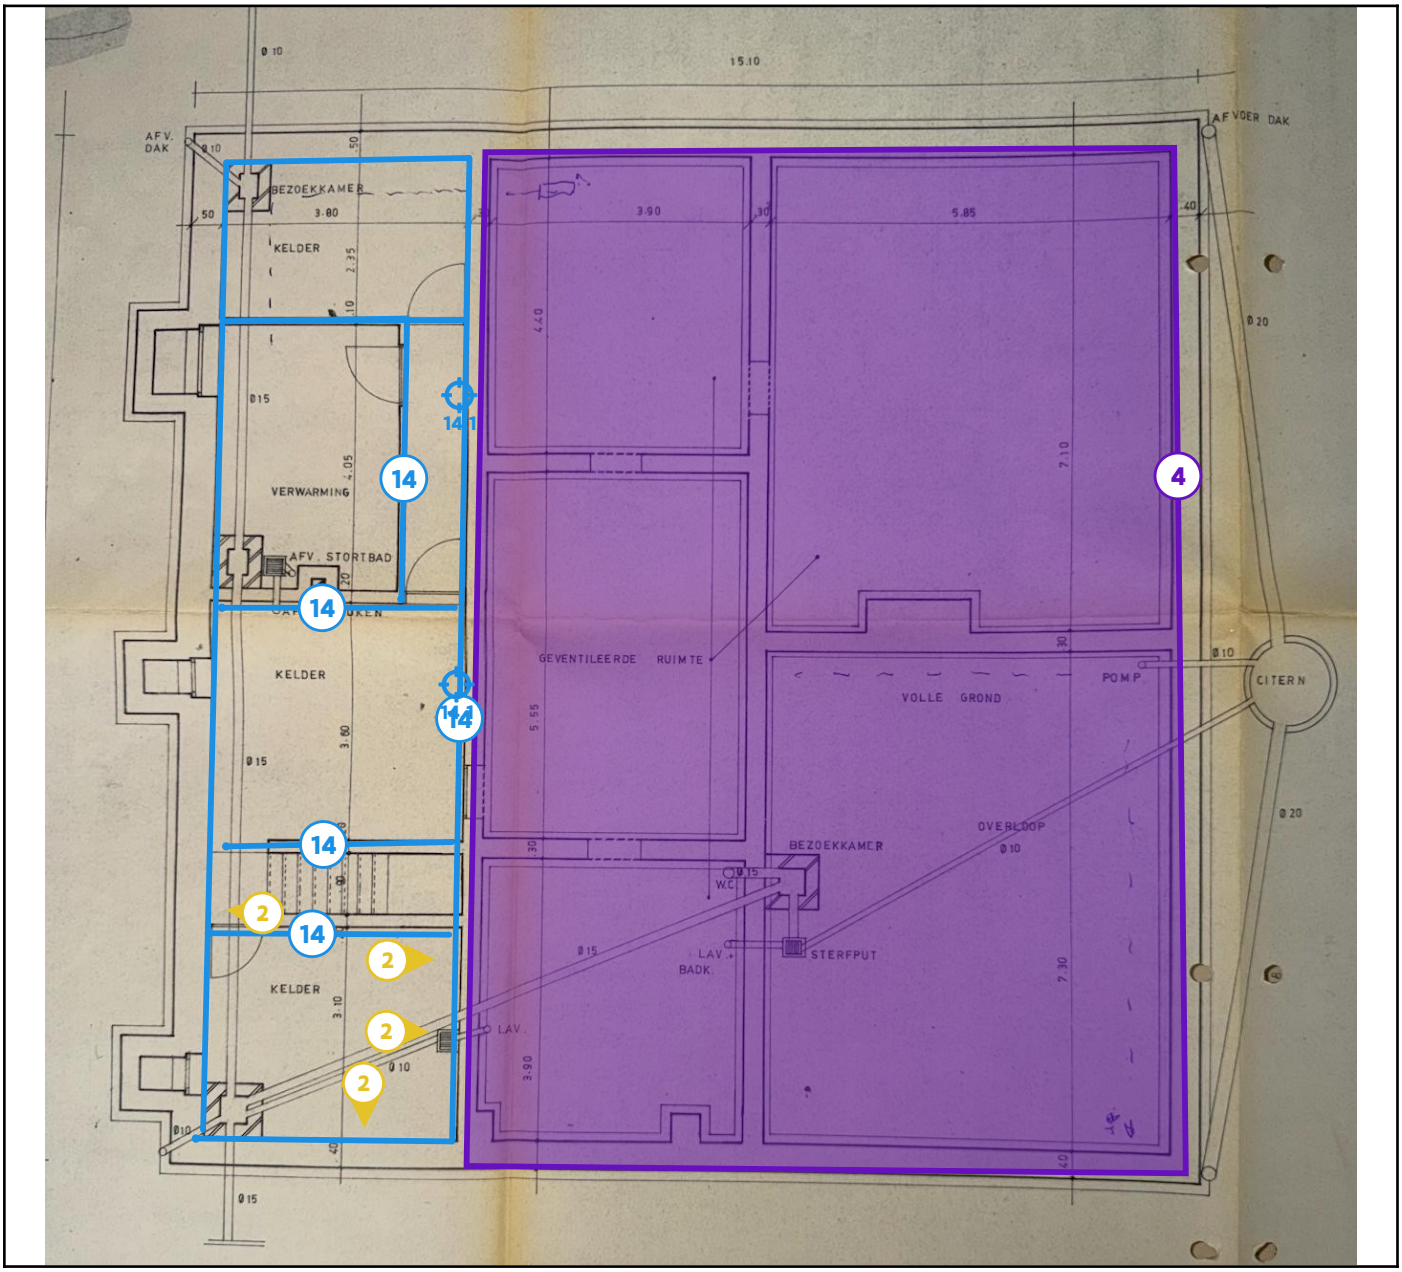
Plan 1.1: Plan-1

Beschrijving	Type	Actie
2. BAKELIET	Asbestmateriaal	Zorgvuldig beheren
4. KRUIPKELDER	Beperking	-
14. PLEISTER/CEMENT - MUUR KELDER	Geen asbest	-
14.1 Code: MM07	Mengmonster	-

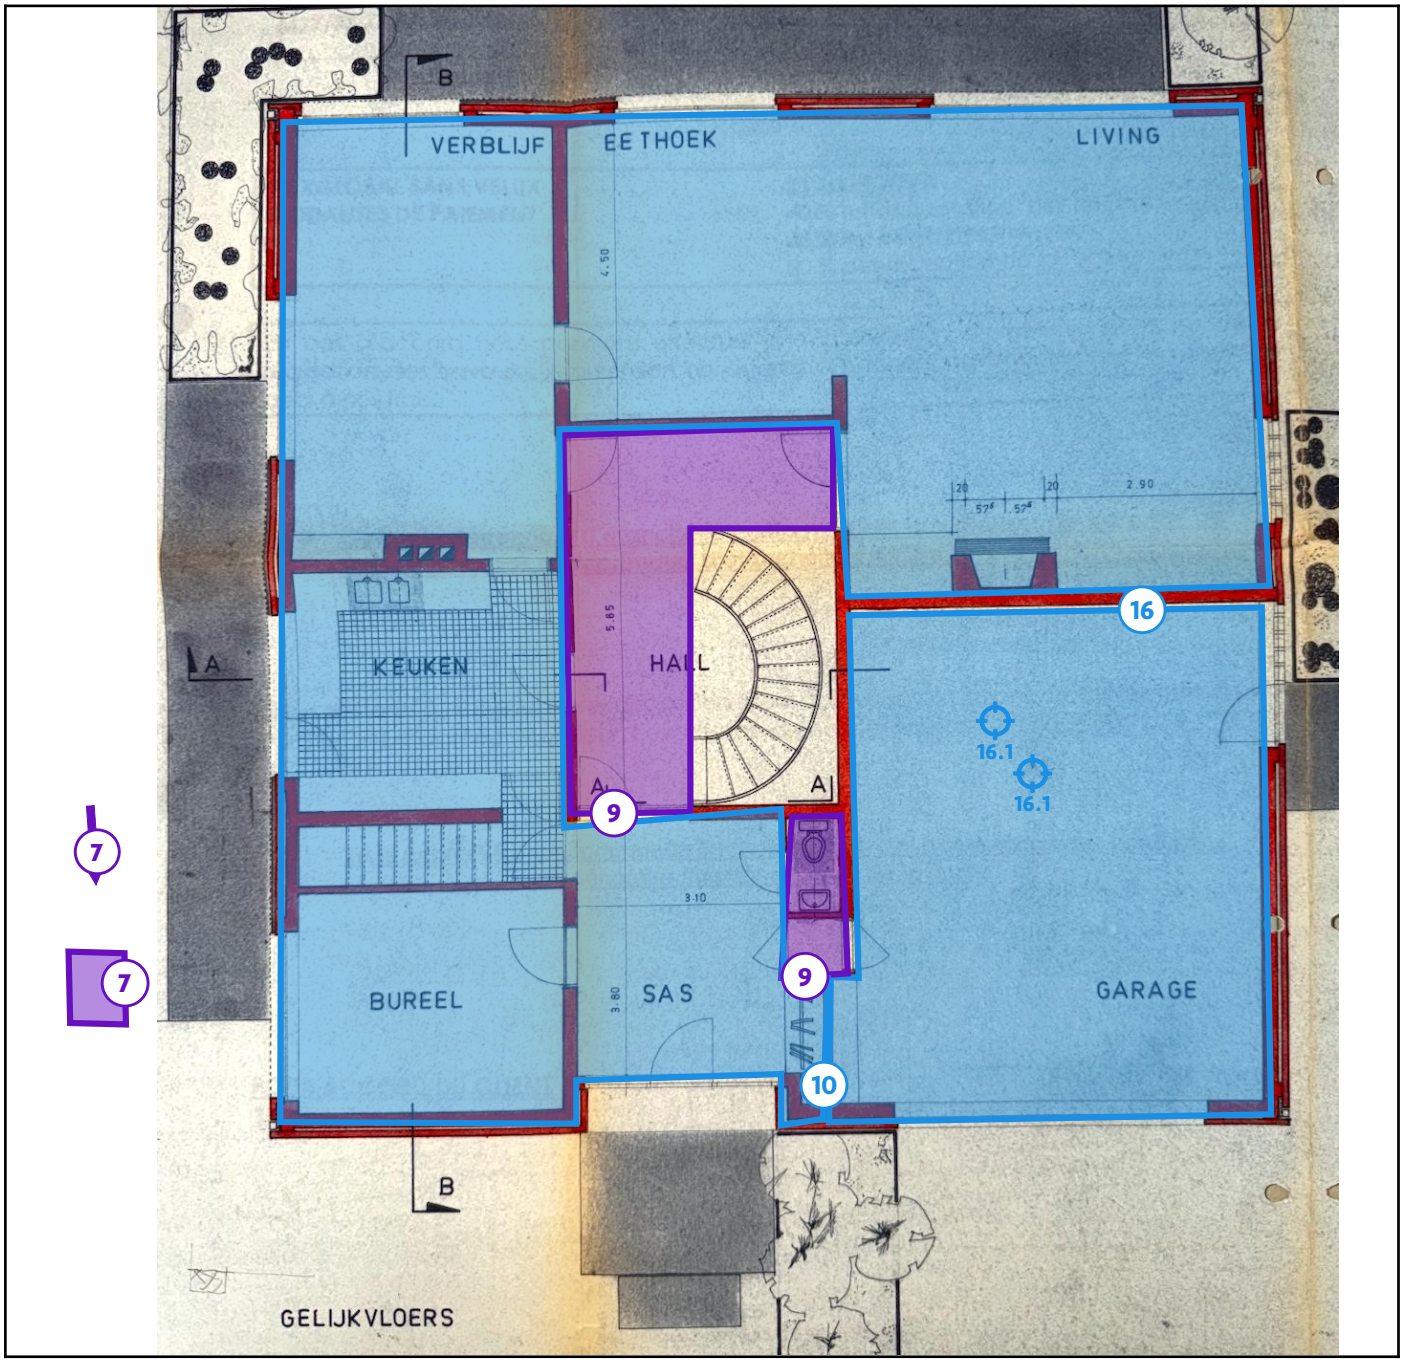
Plan 1.3: Plan+0

Beschrijving	Type	Actie
7. ONDERGRONDSE MAZOUTTANK	Advies	-
9. VALS PLAFOND	Advies	-
10. PLEISTERWERK - PLAFOND WONING	Geen asbest	-

16. PLEISTERWERK - PLAFOND GARAGE	Geen asbest	-
16.1 Code: MM12	Mengmonster	-

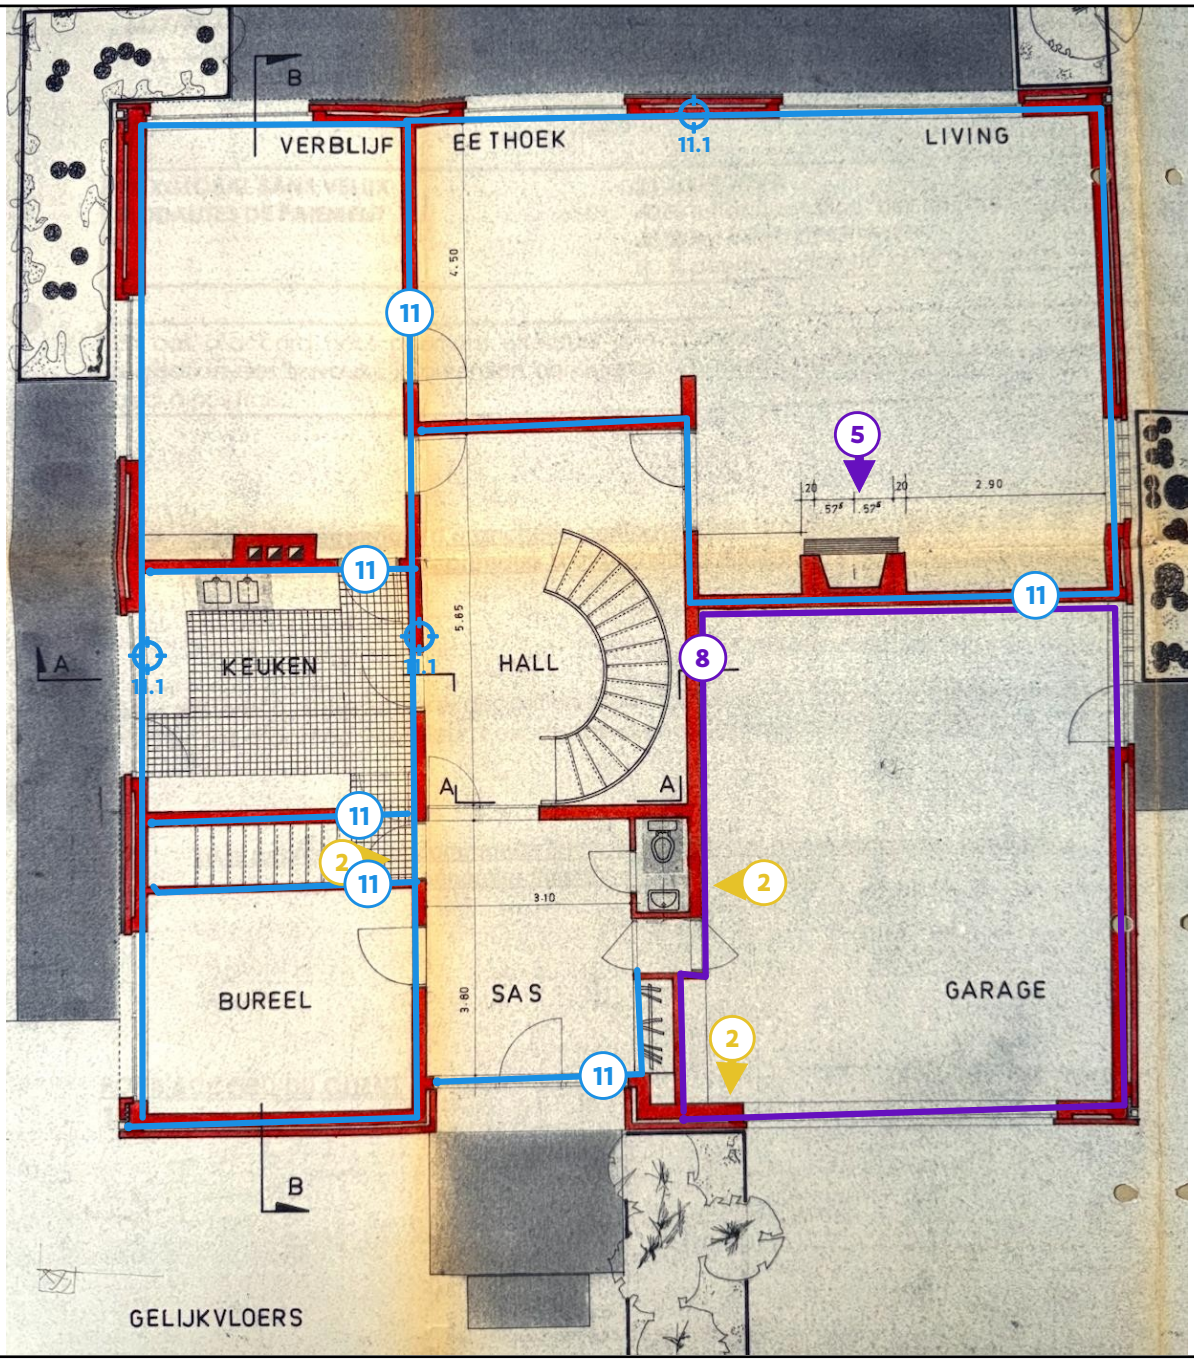
Plan 1.4: Plan+0

Beschrijving	Type	Actie
2. BAKELIET	Asbestmateriaal	Zorgvuldig beheren
5. OPEN HAARD	Beperking	-
8. MUUR IN BAKSTEEN	Advies	-

11. PLEISTERWERK - MUUR WONING	Geen asbest	-
11.1 Code: MM01	Mengmonster	-

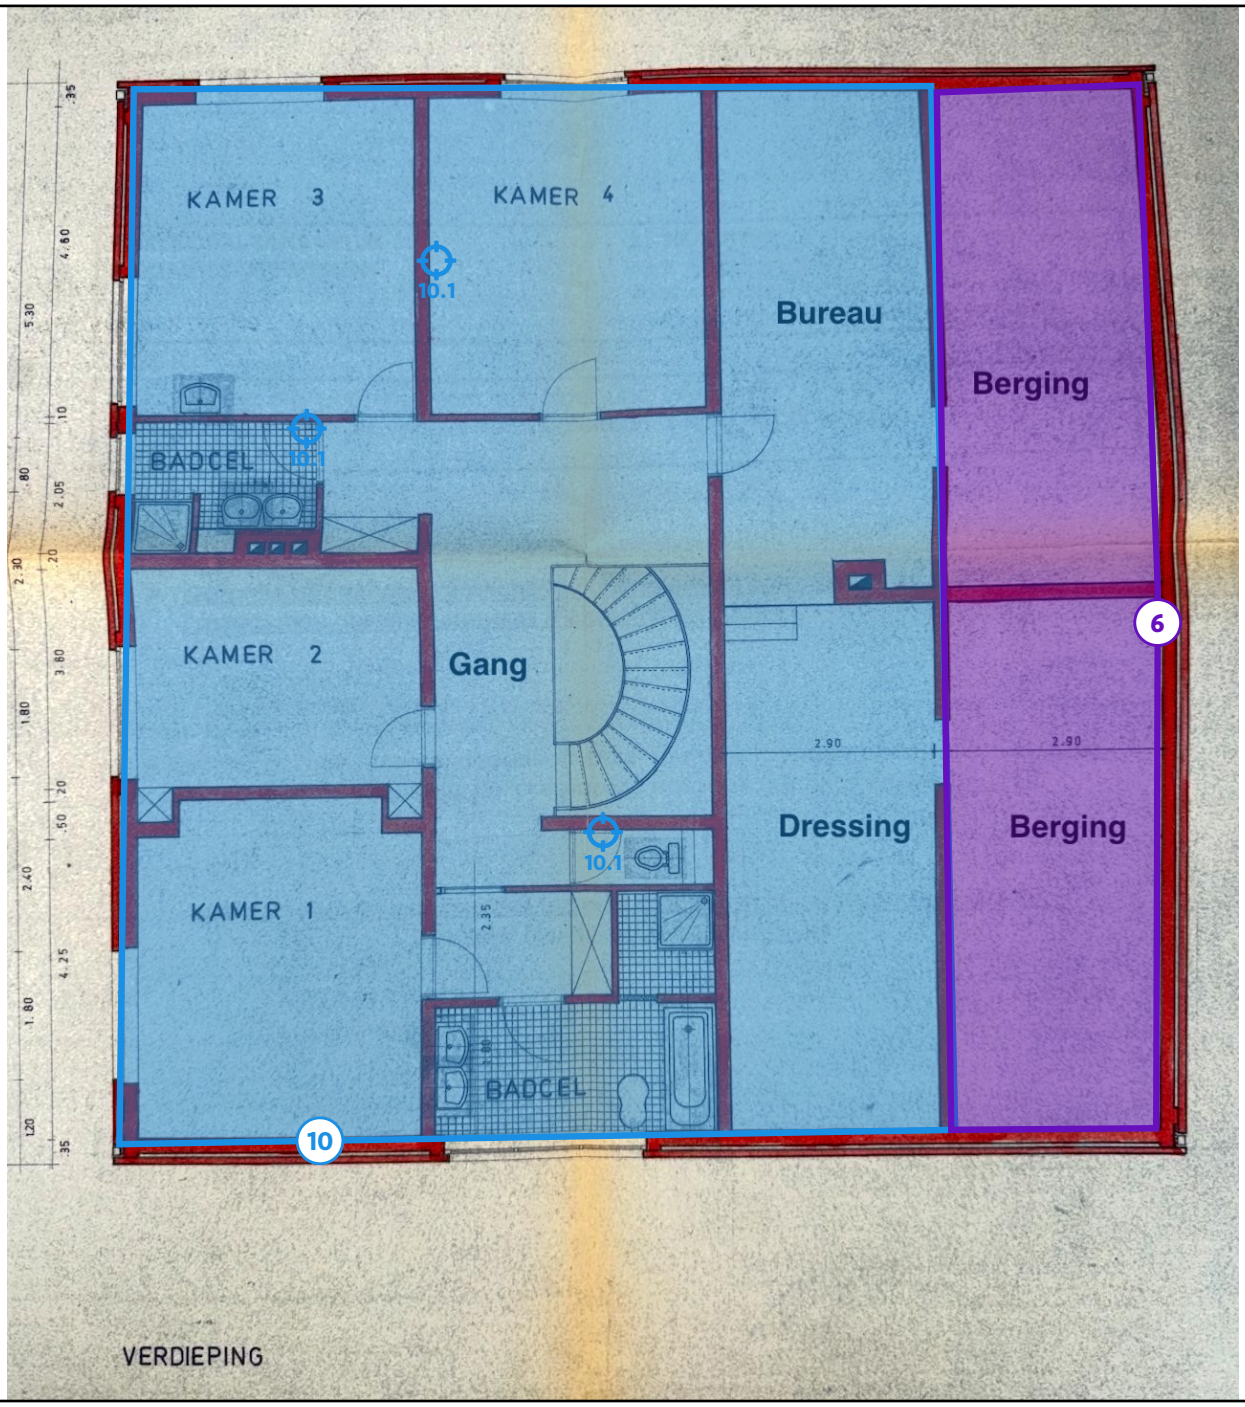
Plan 1.5: Plan+1

Beschrijving	Type	Actie
6. MATERIAAL IN OPSLAG	Beperking	-
10. PLEISTERWERK - PLAFOND WONING	Geen asbest	-
10.1 Code: MM02	Mengmonster	-

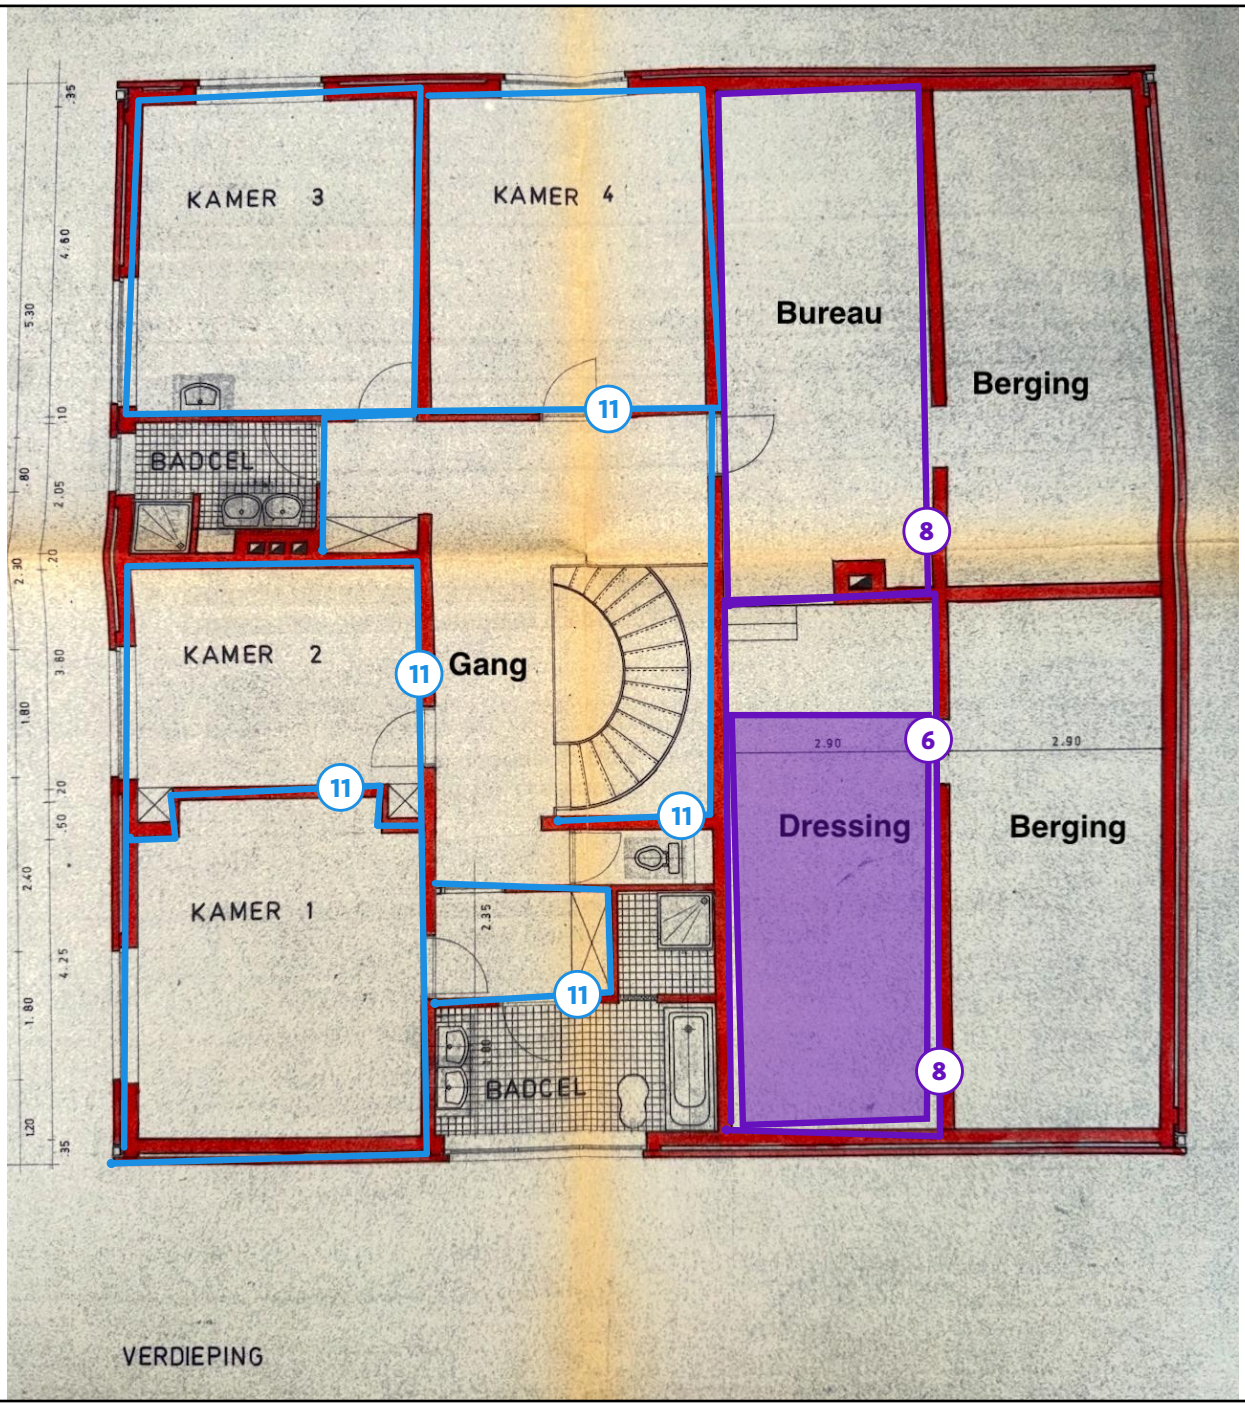
Plan 1.6: Plan+1

Beschrijving	Type	Actie
6. MATERIAAL IN OPSLAG	Beperking	-
8. MUUR IN BAKSTEEN	Advies	-
11. PLEISTERWERK - MUUR WONING	Geen asbest	-

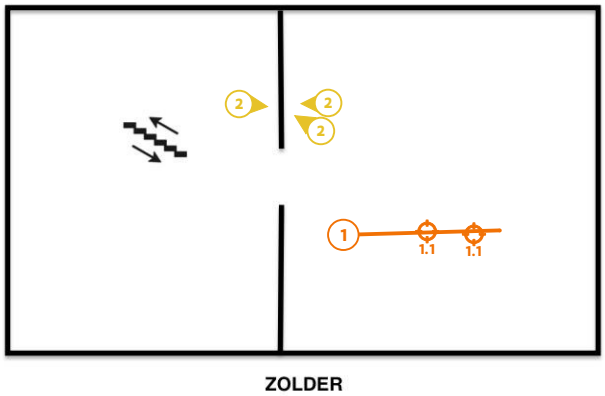
Plan 1.7: PlanZolder

Beschrijving	Type	Actie
1. ASBESTCEMENTBUIS ZOLDER	Asbestmateriaal	Verwijderen
1.1 Code: MM11	Mengmonster	-
2. BAKELIET	Asbestmateriaal	Zorgvuldig beheren

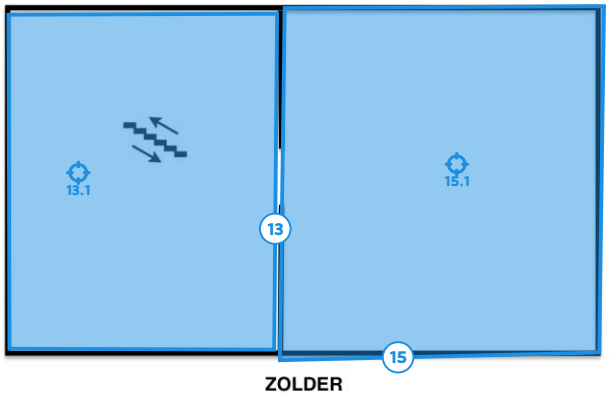
Plan 1.8: PlanZolder

Beschrijving	Type	Actie
13. MENUISERITE ONDERDAK (LINKS)	Geen asbest	-
13.1 Code: MM04	Puntmonster	-
15. MENUISERITE ONDERDAK (RECHTS)	Geen asbest	-
15.1 Code: MM05	Puntmonster	-

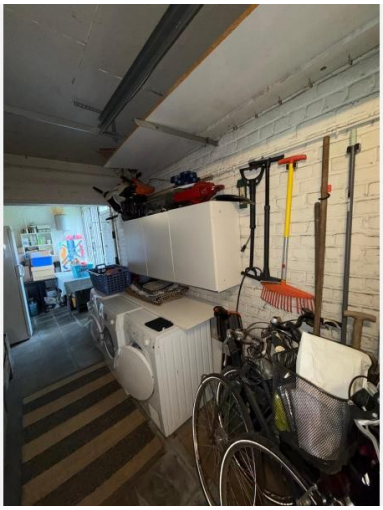
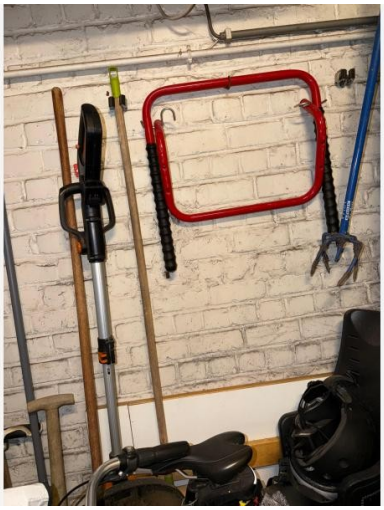
Fiche 8: MUUR IN BAKSTEEN

Informatie over een niet-asbestverdacht materiaal

Basis voor advies	De asbestdeskundige beoordeelt het materiaal als niet-asbestverdacht.

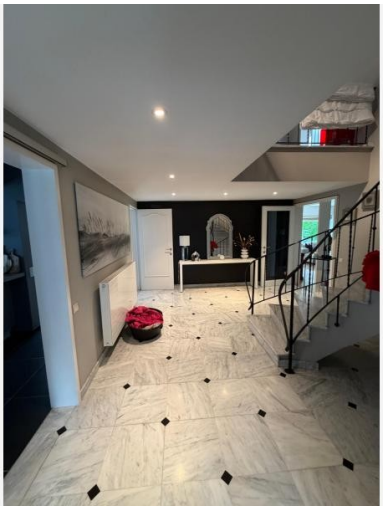
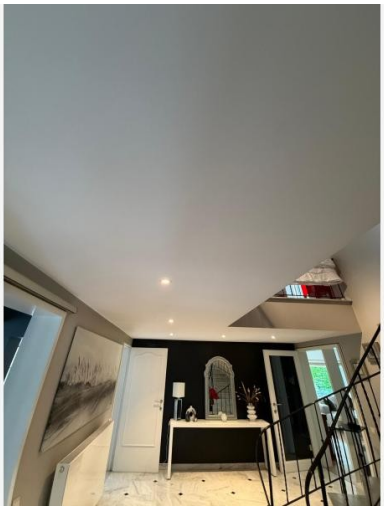
Fiche 9: VALS PLAFOND

Informatie over een materiaal dat de asbestdeskundige niet kan waarnemen of vaststellen

In bepaalde ruimtes is een vals plafond aanwezig (hout, pvc of ander materiaal). Vals plafond is niet-asbestverdacht. Echter is de onderliggende afwerking niet zichtbaar is. De kans bestaat dat achter dit plafond pleisterwerk aanwezig is. Aangezien pleisterwerk asbesthoudend kan zijn, wordt een staalname aanbevolen bij een toekomstig destructief onderzoek.

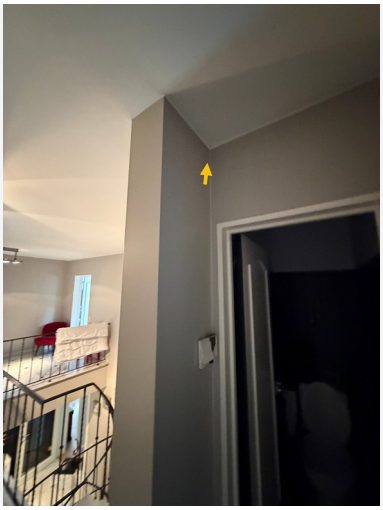
Fiche 10: PLEISTERWERK - PLAFOND WONING

Geen asbest

#	Type	Referentie	Resultaat
10.1	Mengmonster	MM02	Geen asbest

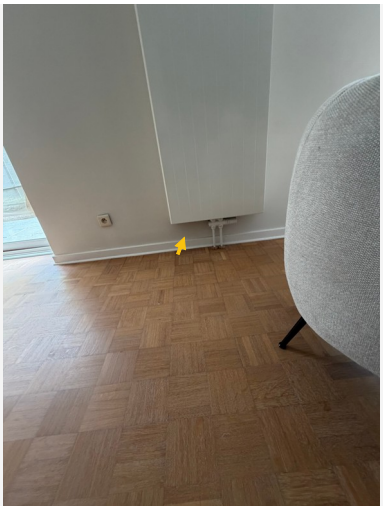
Fiche 11: PLEISTERWERK - MUUR WONING

Geen asbest

#	Type	Referentie	Resultaat
11.1	Mengmonster	MM01	Geen asbest

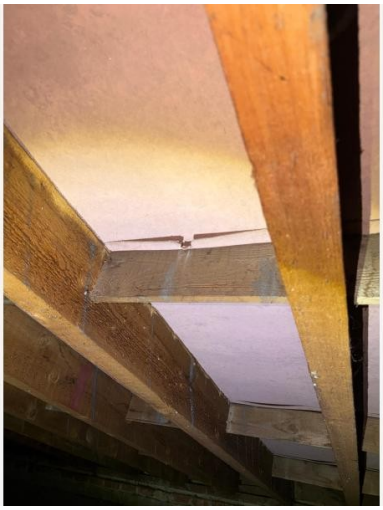
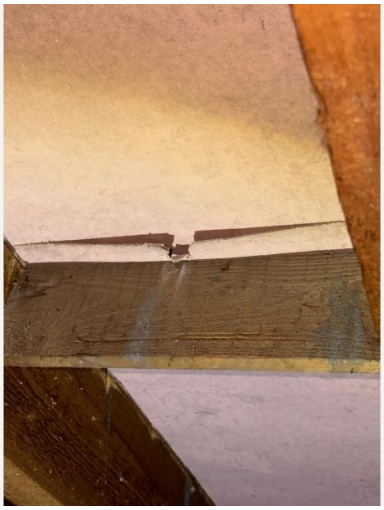
Fiche 15: MENUISERITE ONDERDAK (RECHTS)

Geen asbest

#	Type	Referentie	Resultaat
15.1	Puntmonster	MM05	Geen asbest
