Asbestinventarisattest

Vijverstraat 31, 2400 Mol

Attestnummer : **20261020-000181.000**
Uitgegeven op : **20.10.2026**
Geldig tot : **Onbeperkt** (tenzij de toestand wijzigt)

Asbestveilig (maar mogelijk niet asbestvrij)

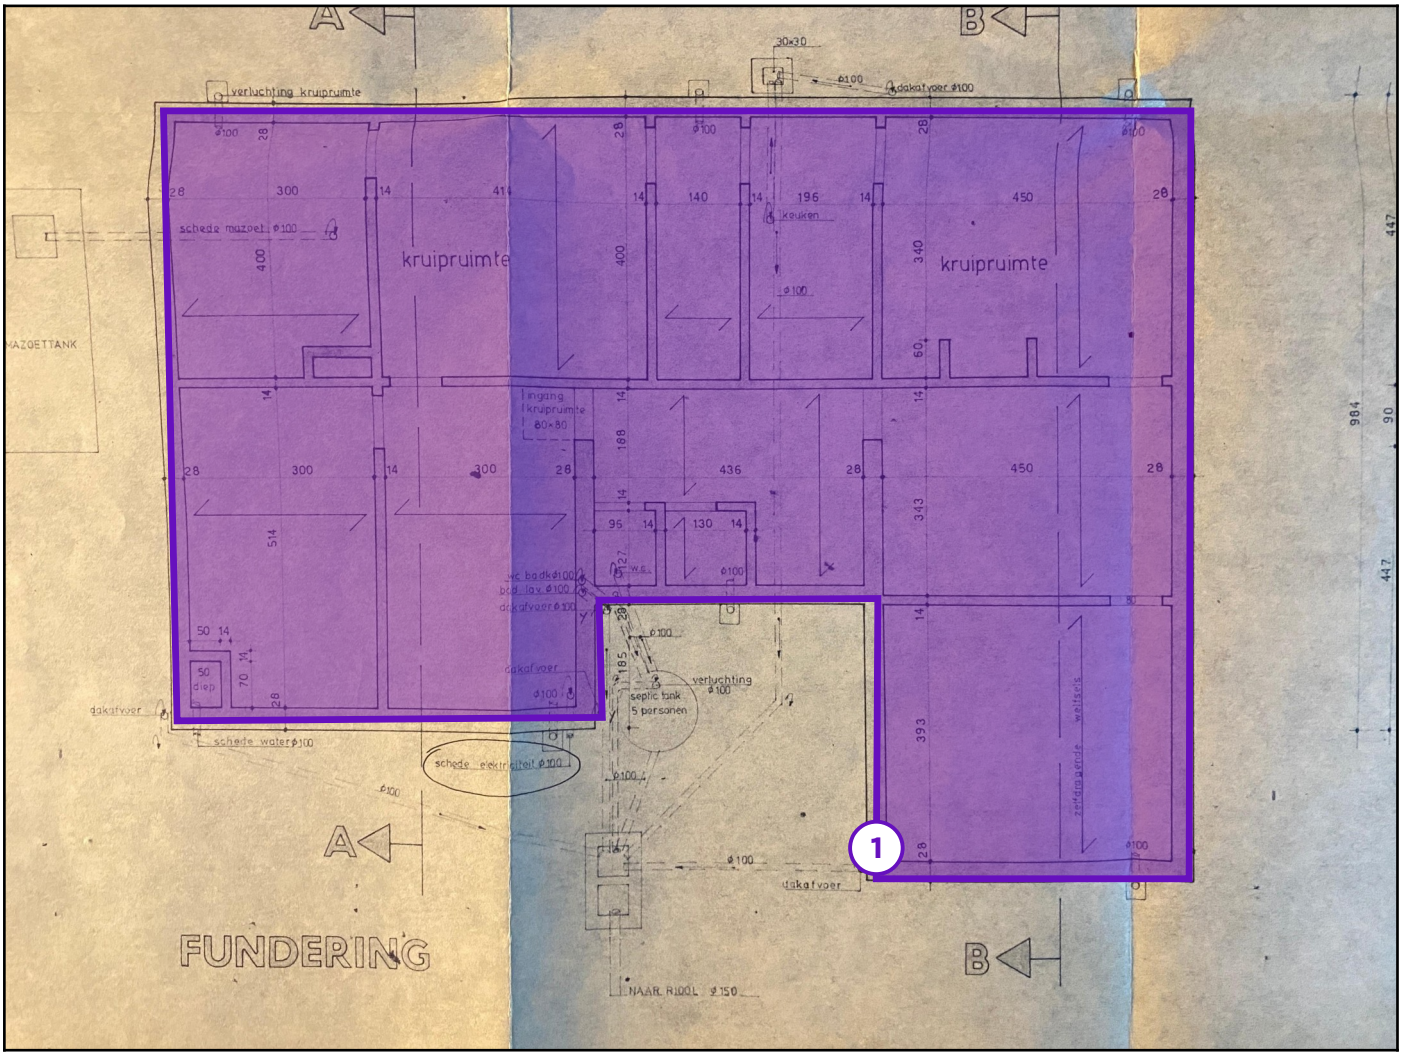
Plan 1.1: Kruipkelder plan

Beschrijving	Type	Actie
1. Kruipkelder	Beperking	-

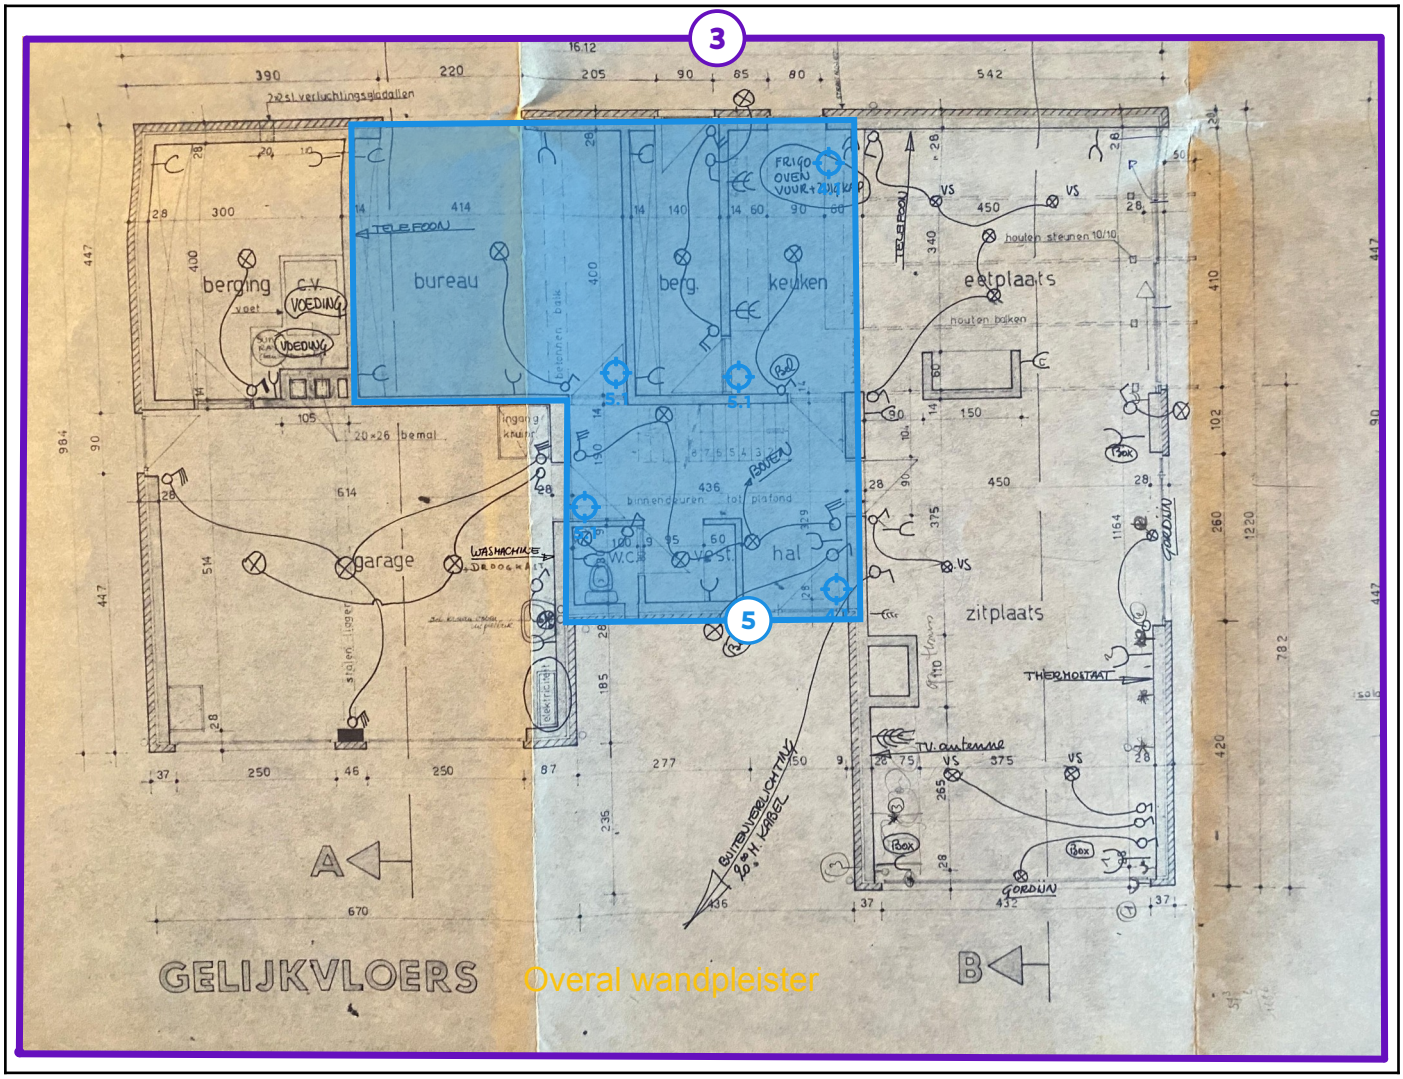
Plan 1.2: Gelijkvloers plan

Beschrijving	Type	Actie
3. Niet-waarneembare toepassingen	Advies	-
4. Wandpleister	Geen asbest	-
4.1 Code: 1	Mengmonster	-
5. Plafondpleister	Geen asbest	-
5.1 Code: 2	Mengmonster	-

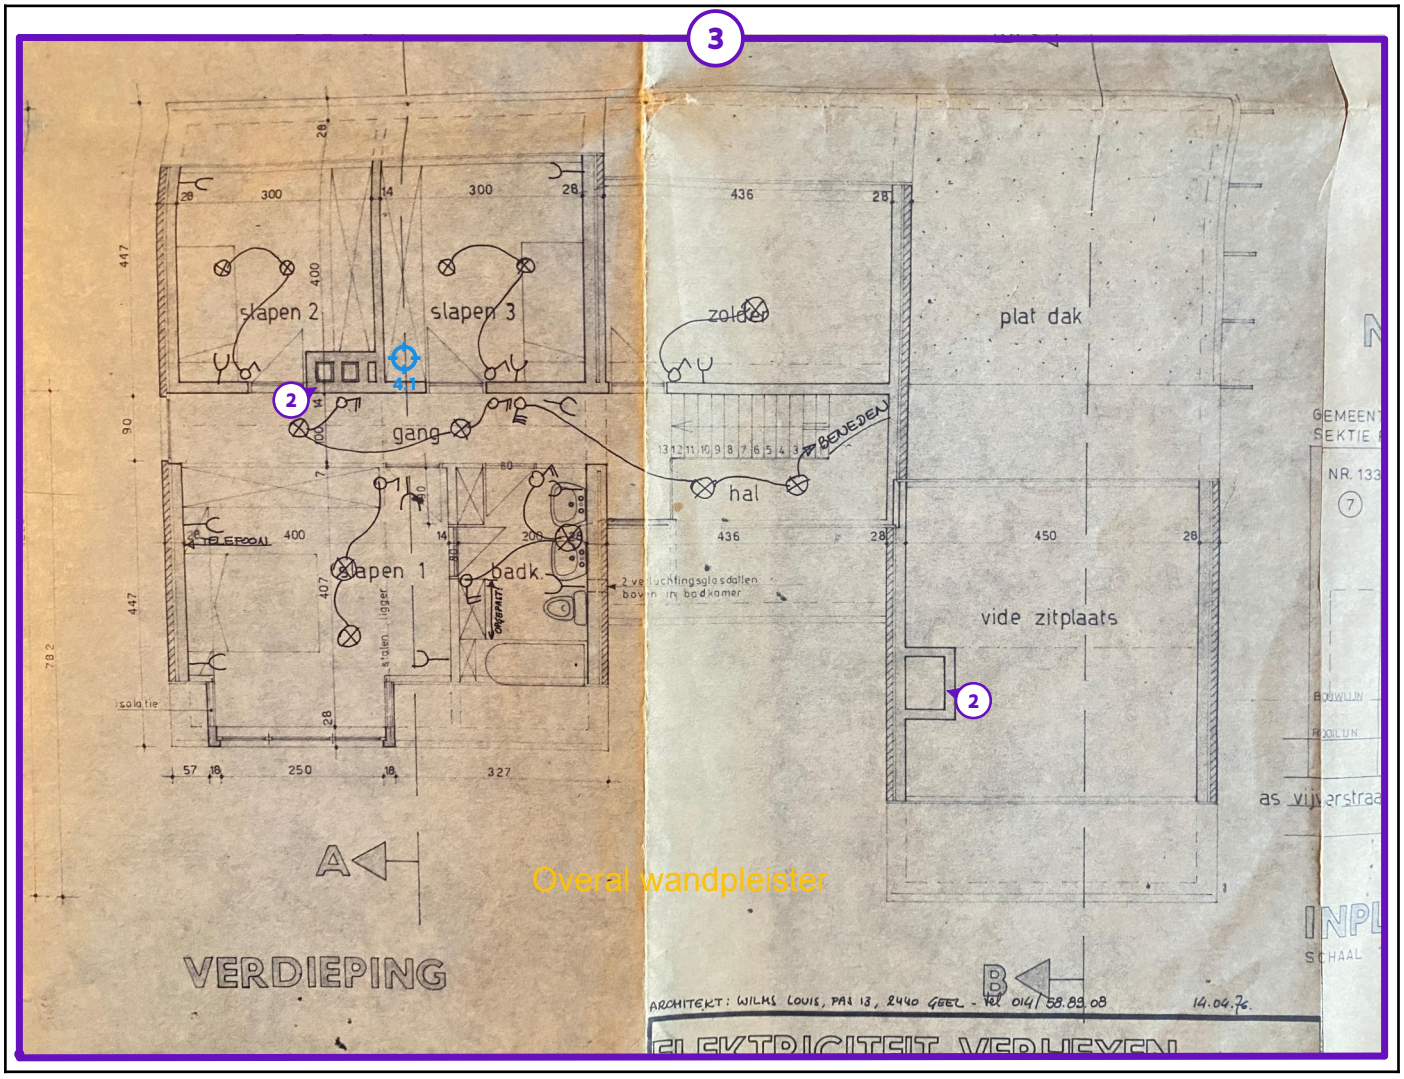
Plan 1.3: Verdieping plan

Beschrijving	Type	Actie
2. Schouwen	Beperking	-
3. Niet-waarneembare toepassingen	Advies	-
4. Wandpleister	Geen asbest	-
4.1 Code: 1	Mengmonster	-

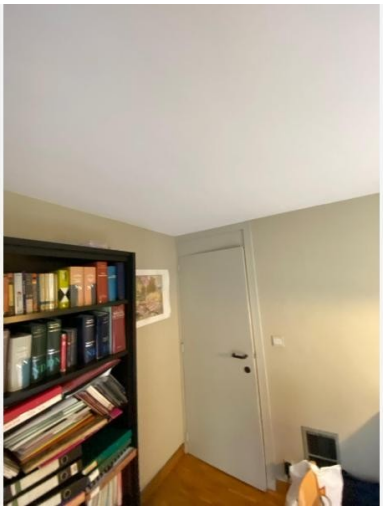
Fiche 5: Plafondpleister

Geen asbest

#	Type	Referentie	Resultaat
5.1	Mengmonster	2	Geen asbest

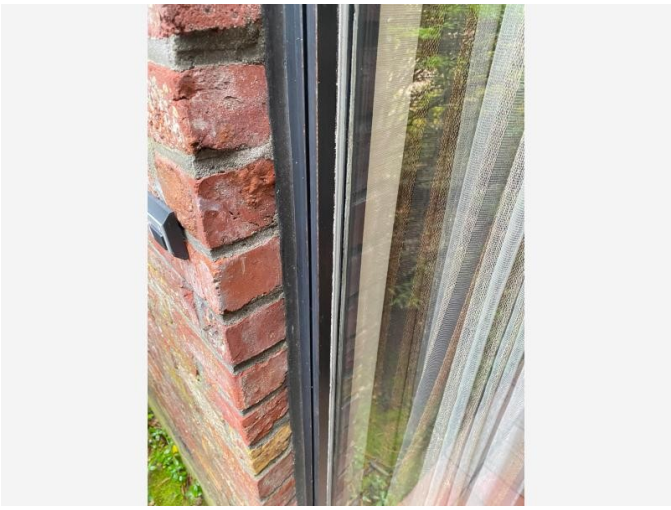
Situeringsfoto

Fiche 6: Afdichtingsmateriaal schrijnwerk

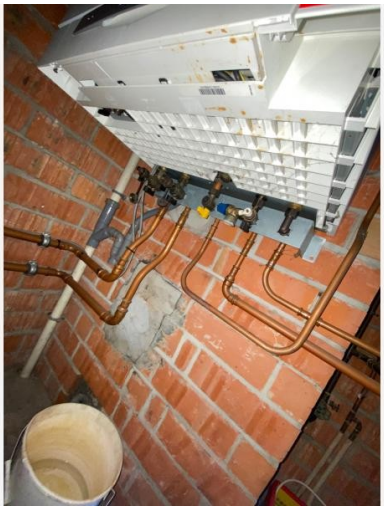
Situeringsfoto

Fiche 9: Materialen aan CV ketel
