Asbestinventarisattest

Blokstraat 94, 9170 Sint-Gillis-Waas

Attestnummer : **20260914-000035.000**
Uitgegeven op : **14.09.2026**
Geldig tot : **14.09.2036**

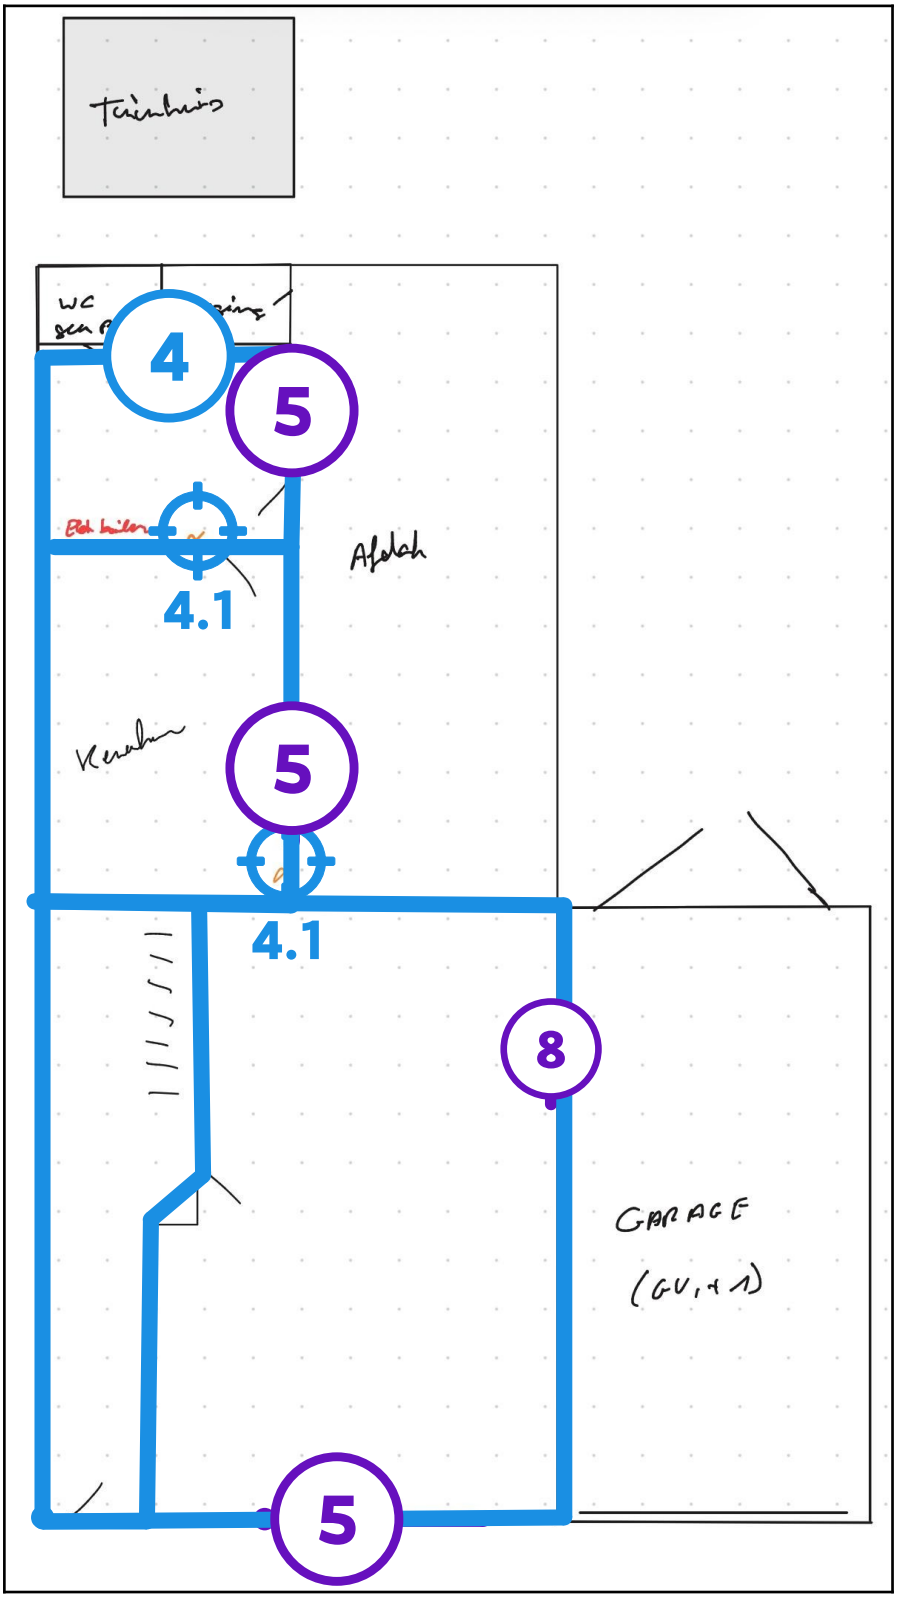
Plan 1.1: Gelijkvloers

4. Woning - pleisterwerk - muren	Geen asbest	-
4.1 Code: MM01	Mengmonster	-
5. Woning - kit - ramen	Overige ruimte of materiaal	-
8. Woning - lucht-/rookgaskanalen	Overige ruimte of materiaal	-

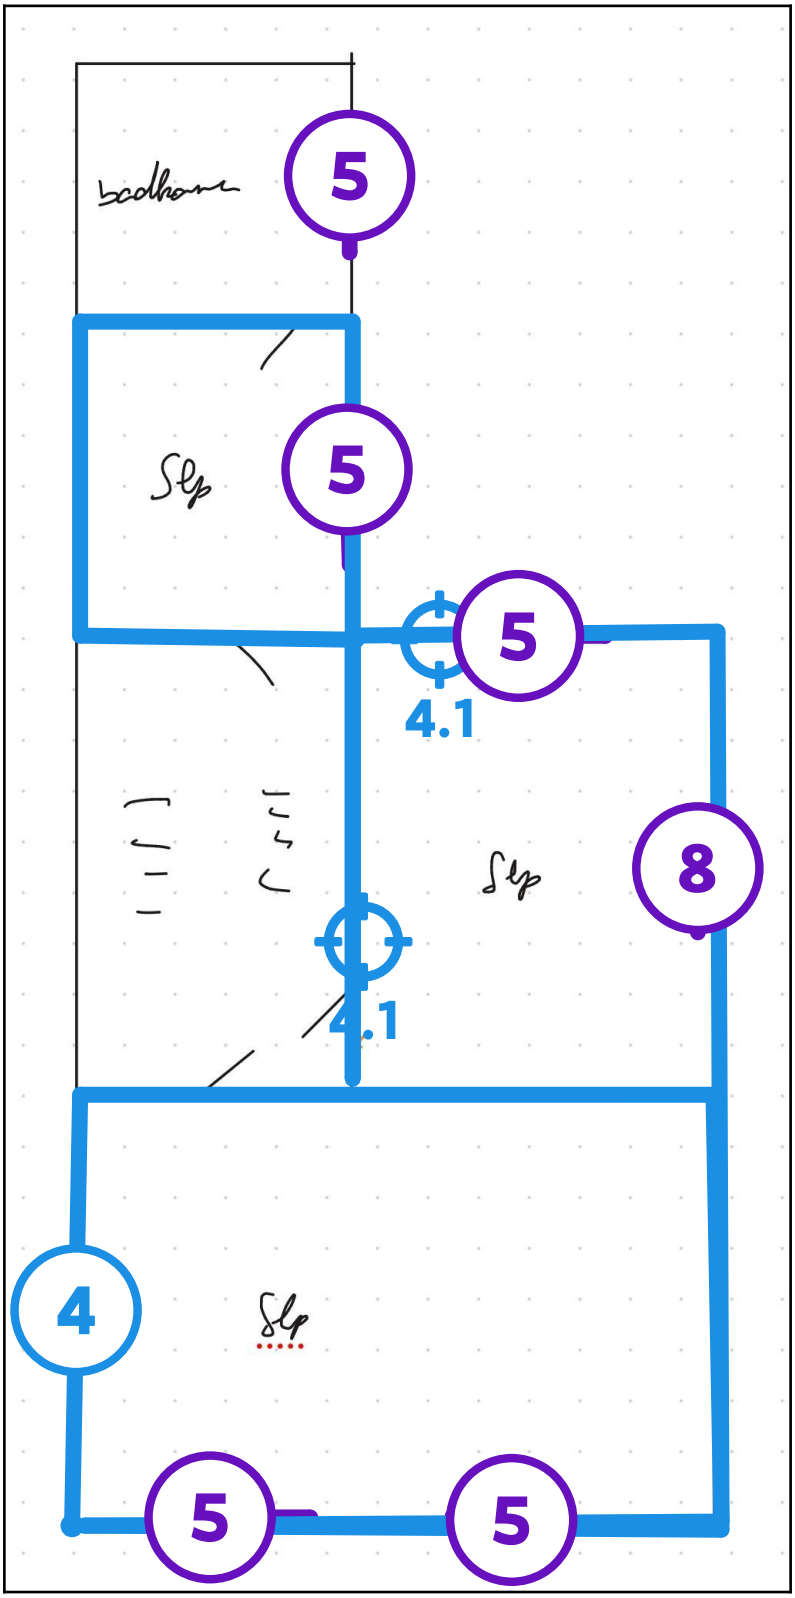
Plan 1.2: 1ste verdiep

4. Woning - pleisterwerk - muren	Geen asbest	-
4.1 Code: MM01	Mengmonster	-
5. Woning - kit - ramen	Overige ruimte of materiaal	-
8. Woning - lucht-/rookgaskanalen	Overige ruimte of materiaal	-

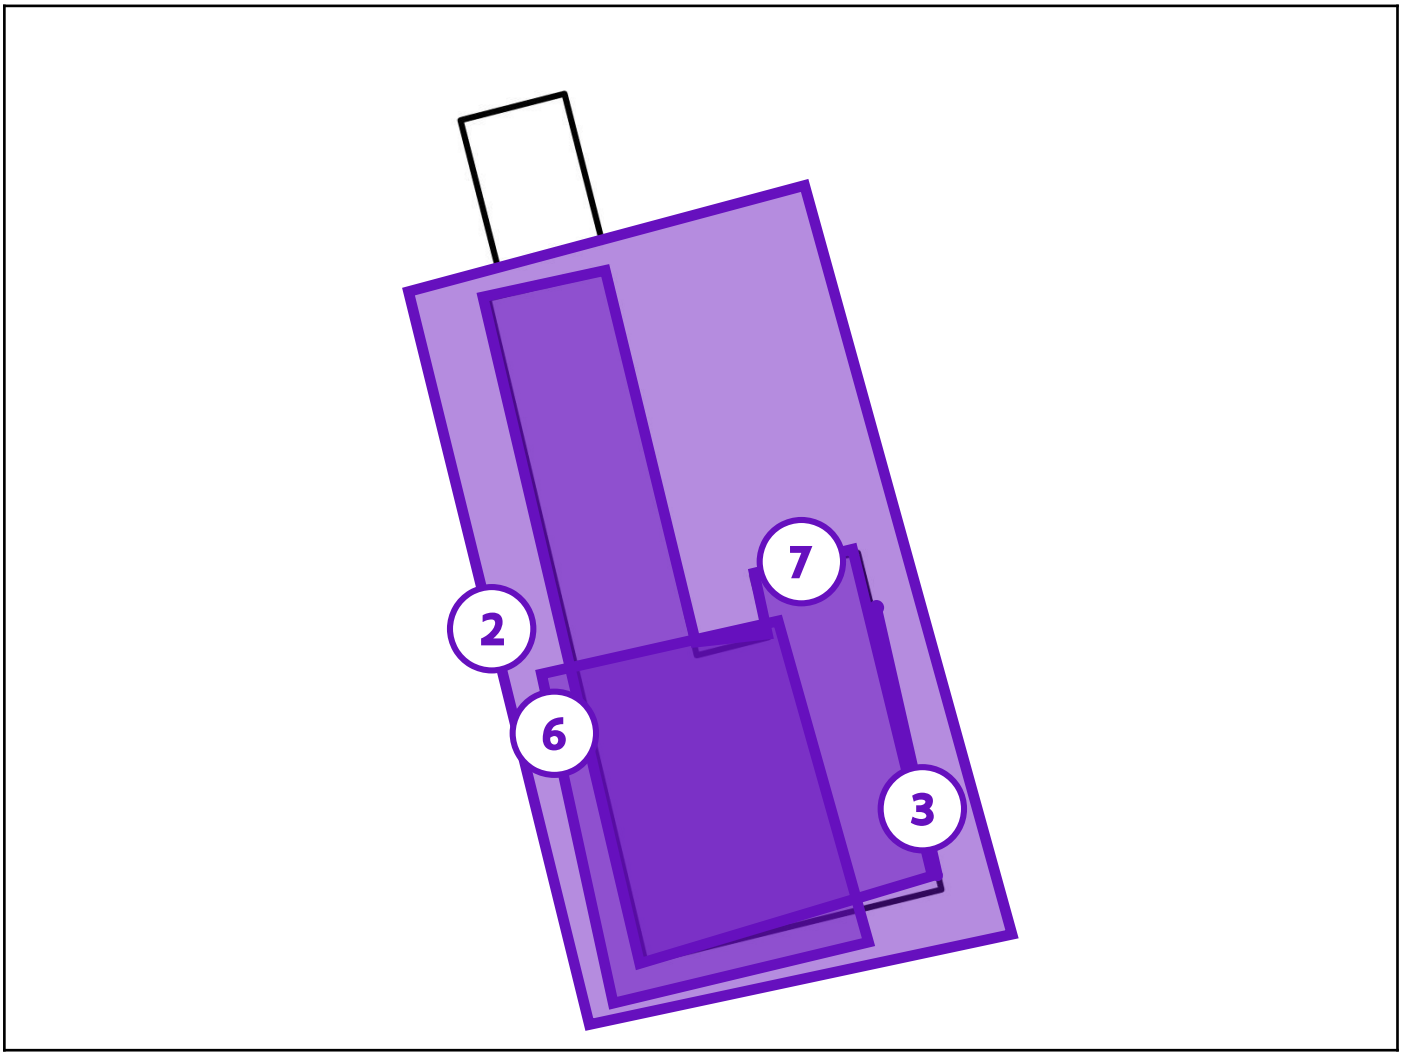
Plan 1.4: Dak

Beschrijving	Type	Actie
2. Woning - beperking - dak	Beperking	-
3. Gevel buur - leien	Advies	-
6. Woning - dakbedekking - schuin dak	Overige ruimte of materiaal	-
7. Woning - onderdak	Overige ruimte of materiaal	-

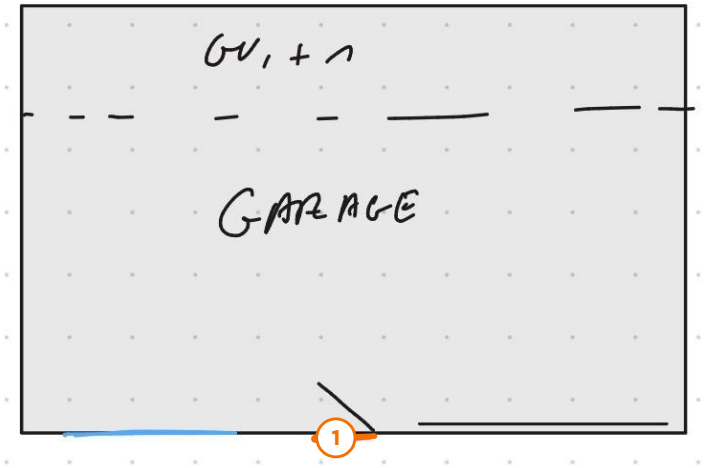
Plan 2.1: Garage

Beschrijving	Type	Actie
1. Woning - glasalpaneel - deur	Asbestmateriaal	Verwijderen

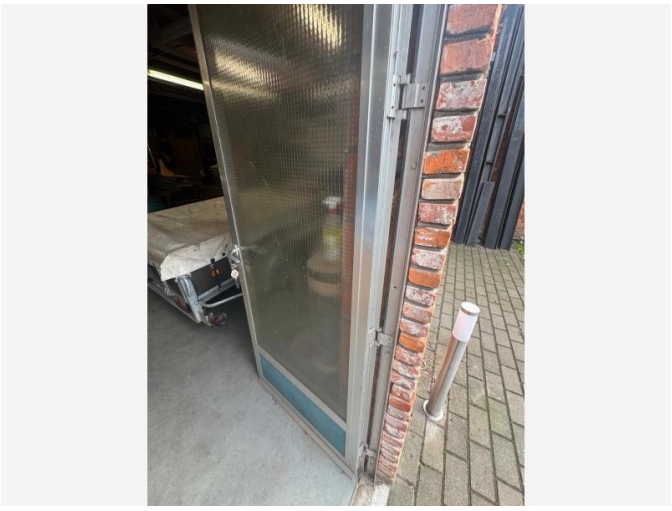
Fiche 1: Woning - glasalpaneel - deur

Asbestmateriaal

Het asbestmateriaal valt onder de mijlpaal van 2040.

Eindbeoordeling materiaalrisico	Verhoogd materiaalrisico en/of verhoogde kans op vezelvrijgave

Gebondenheid	Categorie 1: hechtgebonden in oorsprong
Asbestsoort (vezeltype)	Crocidoliet aanwezig
Asbestconcentratie	Laag (< 50%)
Afschermingsgraad van het gehele materiaal	Geheel of deels vrij aan de binnenlucht, maar geen contact met binnenluchtstromen
Toestand van het materiaal	Licht beschadigd, licht verweerd. Intacte calciumsilicaatplaat of materiaal met categorie 3-gebondenheid

Beschrijving	Woning - glasalpaneel - deur
Omgeving	Grenst aan binnen- en buitenlucht
Primaire drager	Wandopening verticaal (raam, deur, ...)
Asbestmateriaal	Plaat, paneel, tablet - Geëmailleerd, type Glasal
Bindmiddel van asbestmateriaal	Cement
Gebondenheid op basis van bindmiddel	Hecht
Hoeveelheid (oppervlakte - dikte - aantal)	• 0,30 m^2 - 2,00 cm - 1 stuk
Totaal volume	0,006 m^3
Eenvoudig bereikbaar	Ja
Bevestigingswijze	• Geklemd • Verlijmd, ingegoten, versmeerd
Identificatiemethode	De asbestdeskundige beoordeelt het materiaal als asbestverdacht en dus asbesthoudend, en dit zonder monstername. Motivatie: De monstername brengt andere schade aan dan schade die inherent is aan de monstername.
Destructieve handeling voor identificatie	Nee

- Verwijder dit asbestmateriaal zo snel mogelijk. Volg de toestand goed op.

- Eenvoudige handelingen: mag via doe-het-zelf of door werknemer(s) met opleidingsattest eenvoudige handelingen
  Kan eenvoudig in zijn geheel met de ramen/deuren vervangen worden.

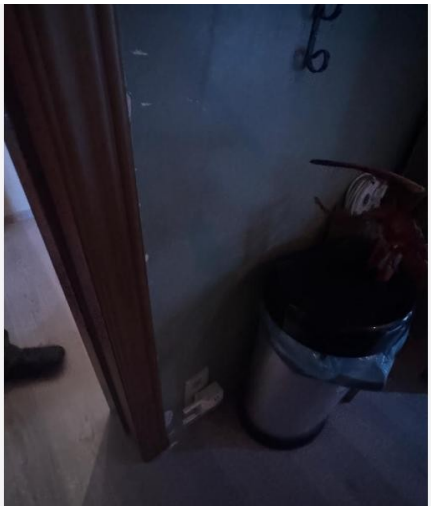
Fiche 4: Woning - pleisterwerk - muren

Geen asbest

#	Type	Referentie	Resultaat
4.1	Mengmonster	MM01	Geen asbest

Beschrijving	Woning - pleisterwerk - muren
Omgeving	Binnen
Primaire drager	Binnenwand
Bindmiddel van materiaal	Gips - kalk
Gebondenheid op basis van bindmiddel	Niet-hechtgebonden
Hoeveelheid (oppervlakte - dikte - aantal)	• 150,00 m^2 - 2,00 cm - 1 stuk
Totaal volume	3,00 m^3
Identificatiemethode	Een monstername door de asbestdeskundige met laboanalyse door een asbestlabo.
Destructieve handeling voor identificatie	Nee
