Asbestinventarisattest

Iepenstraat 66, 9100 Sint-Niklaas

Attestnummer : **20230613-000194.000**
Uitgegeven op : **13.06.2023**
Geldig tot : **13.06.2033**

Niet-asbestveilig

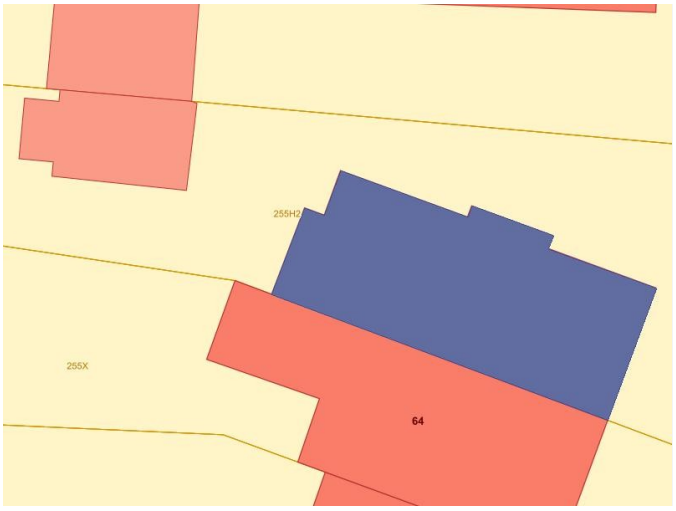
Zone 1: Hoofdgebouw

1 Asbestmateriaal

3 Uitsluiting

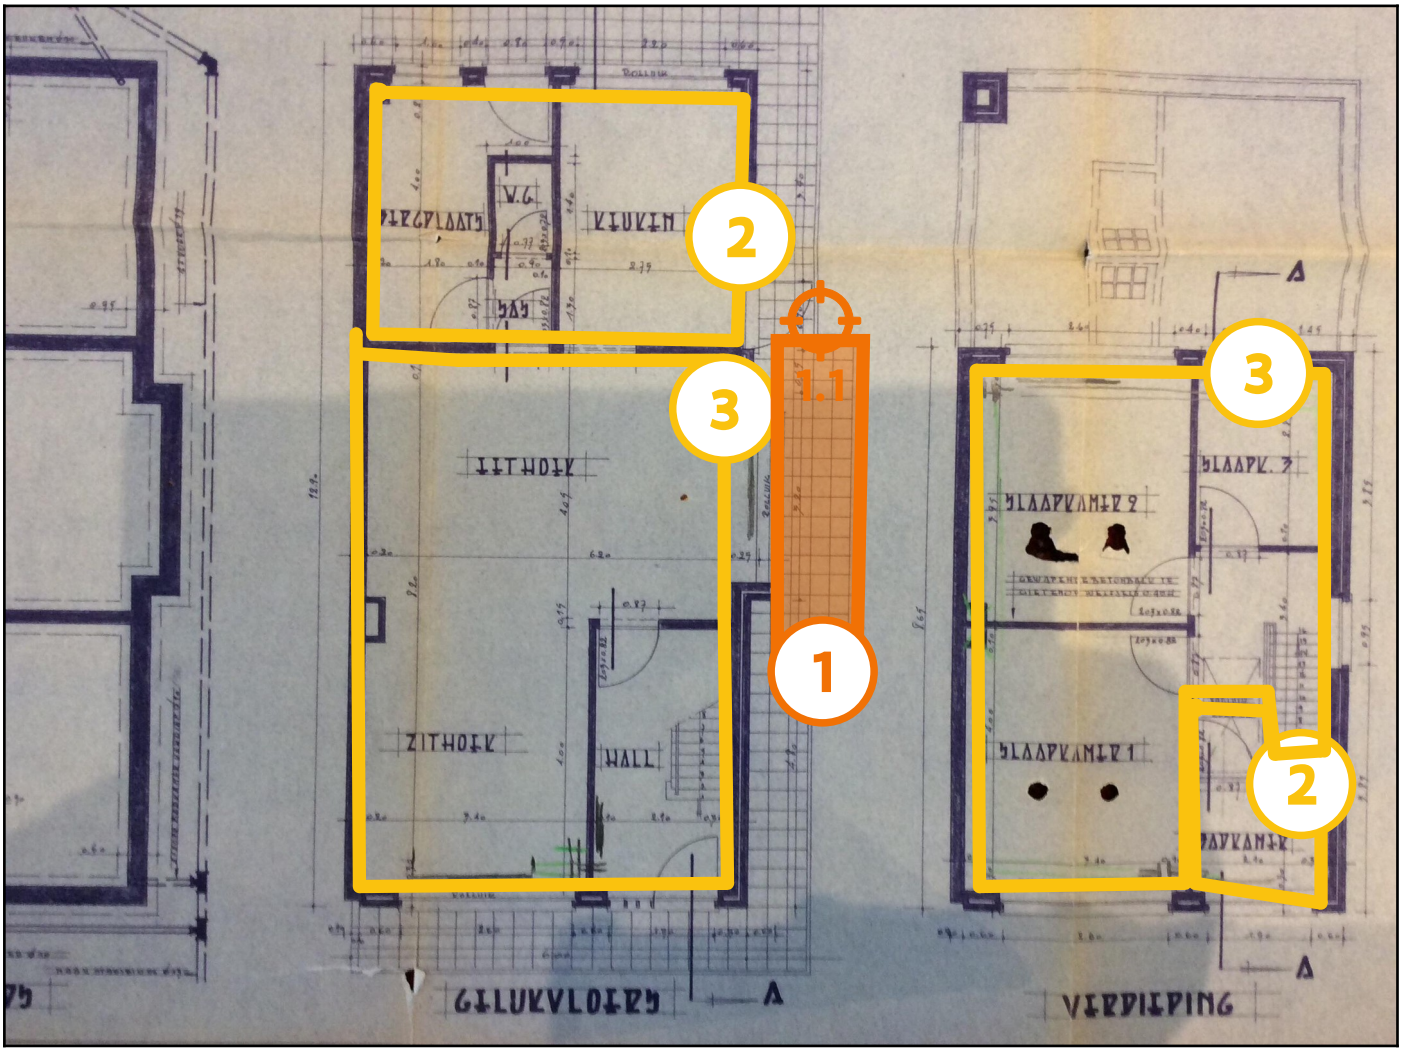
Plan 1.1: image

Beschrijving	Type	Actie
1. Leien op erker rechtse gevel	Asbestmateriaal	Verwijderen
1.1 Code: MV02 0725513AK	Puntmonster	-
2. keuken en badkamer	Uitsluiting	-
3. living en slaapkamers	Uitsluiting	-

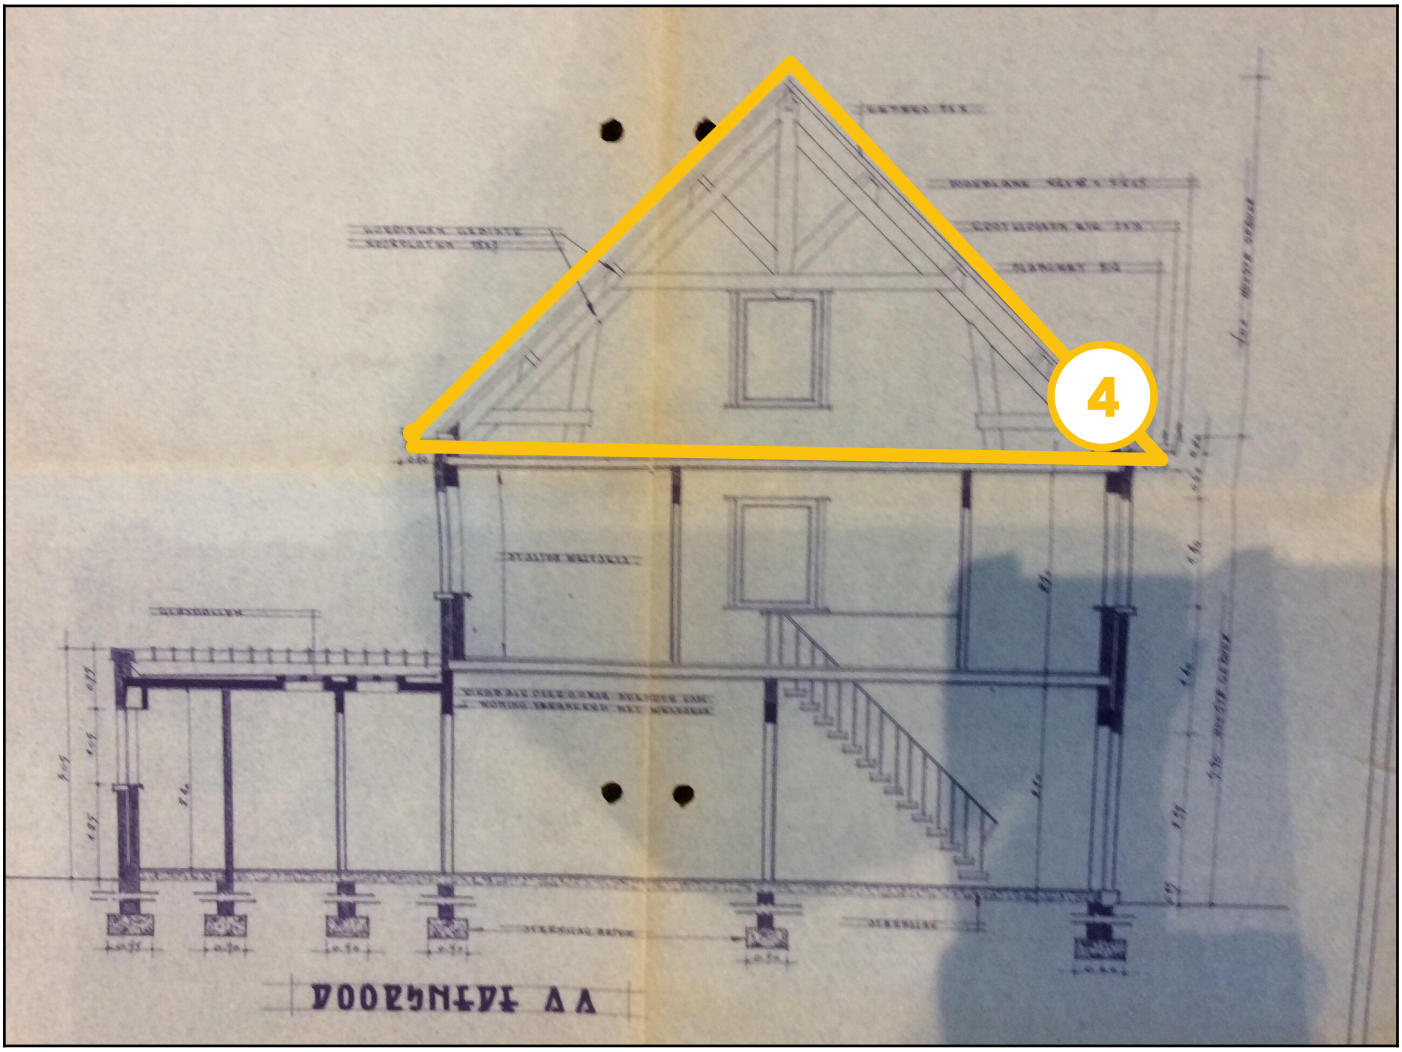
Plan 1.3: image

Beschrijving	Type	Actie
4. dak constructie	Uitsluiting	-

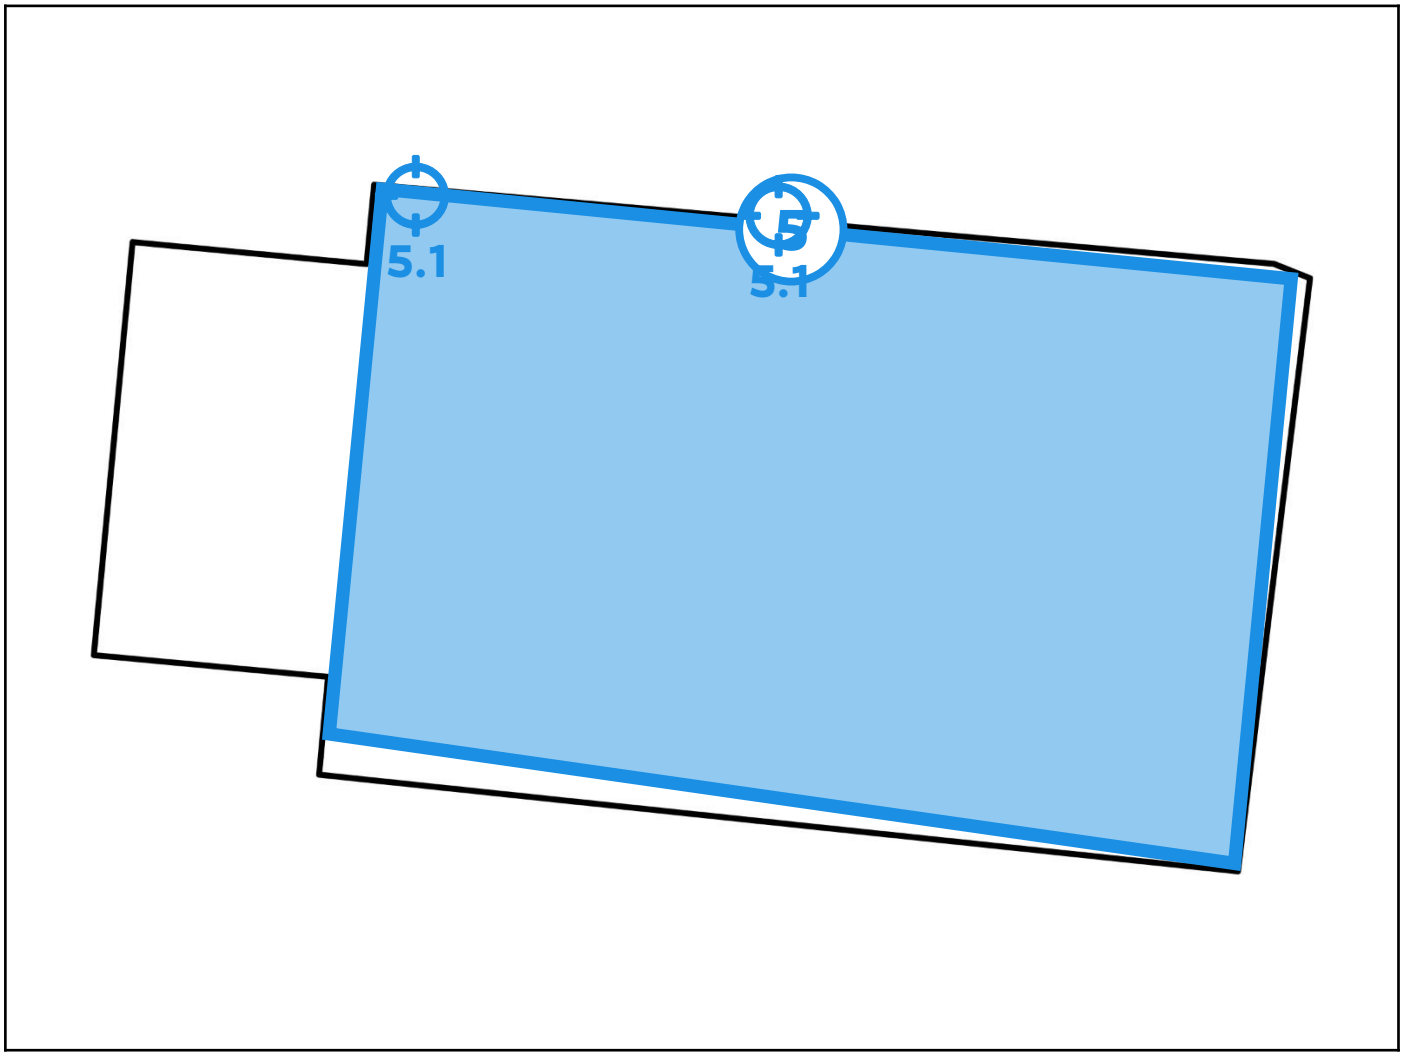
Plan 2.1: garage

Beschrijving	Type	Actie
5. Asfalt dakbedekking garage	Geen asbest	-
5.1 Code: MV01 0685723AK	Mengmonster	-

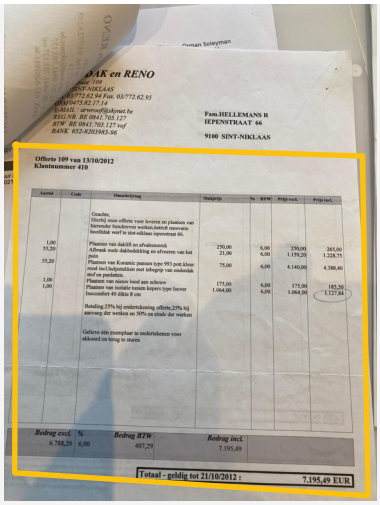
Fiche 4: dak constructie

Uitgesloten van inspectie

Bouwjaar: 2012

Constructies gebouwd vanaf 2001 moeten niet onderzocht worden
