Asbestinventarisattest

Tybaartstraat 11, 9170 Sint-Gillis-Waas

Attestnummer : **20261111-000329.000**
Uitgegeven op : **11.11.2026**
Geldig tot : **11.11.2036**

Niet-asbestveilig

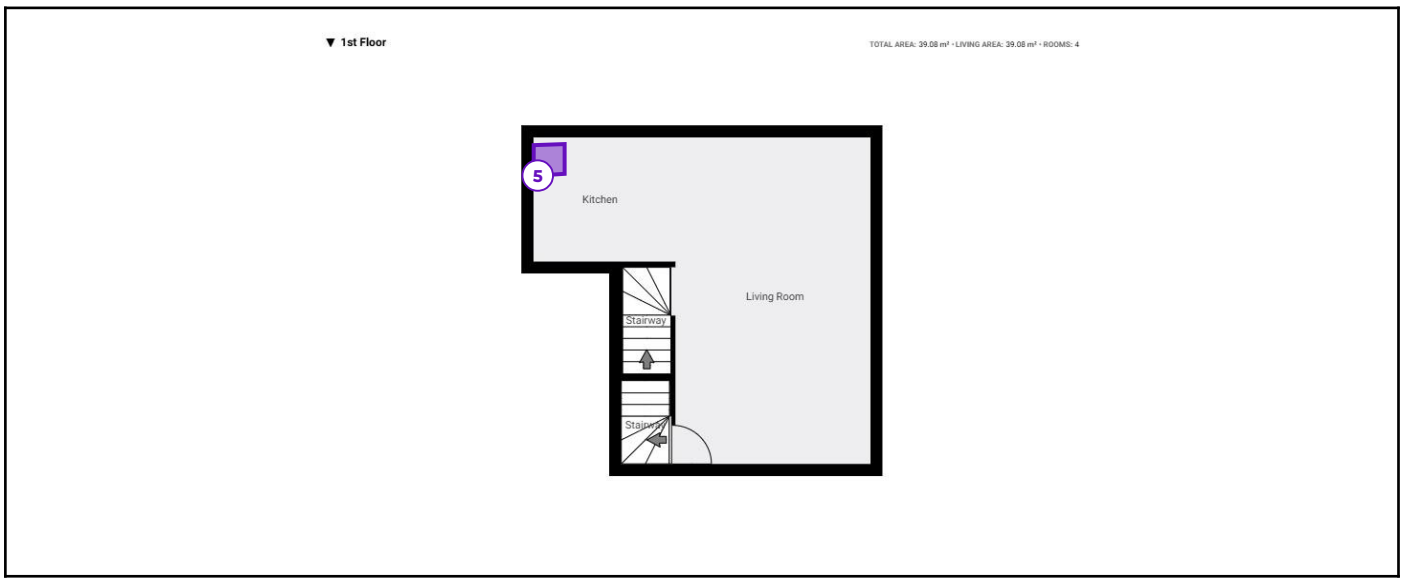
Plan 1.1: Verdieping 1

Beschrijving	Type	Actie
5. Cv-ketel Junkers	Overige ruimte of materiaal	-

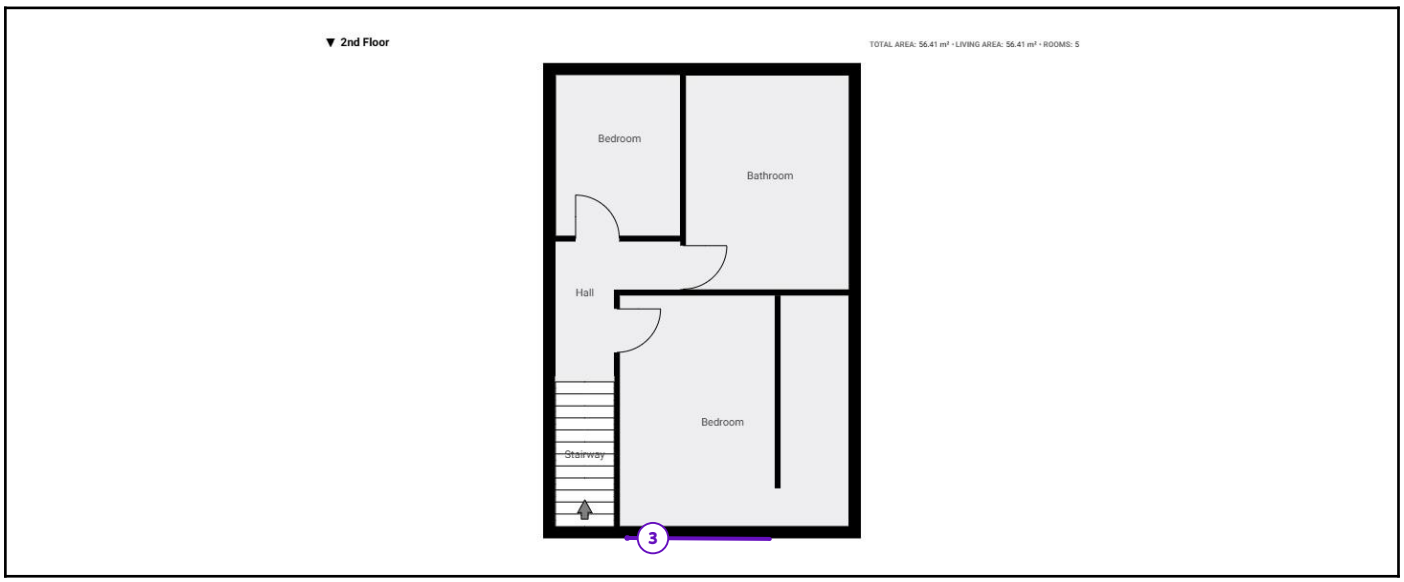
Plan 1.4: Verdieping 2

Beschrijving	Type	Actie
3. Leien dakraam	Beperking	-

Reden: Er is geen volledige risicobeoordeling mogelijk

Uitleg van de asbestdeskundige: Leien tegen het dakraam. Deze zijn mogelijks verdacht indien het oudere leien betreffen uit vezelcement of uit bitumen. Het is niet duidelijk uit welke materialen deze zijn gemaakt omdat die door de hoogte niet bereikbaar zijn. Laat deze verder controleren.

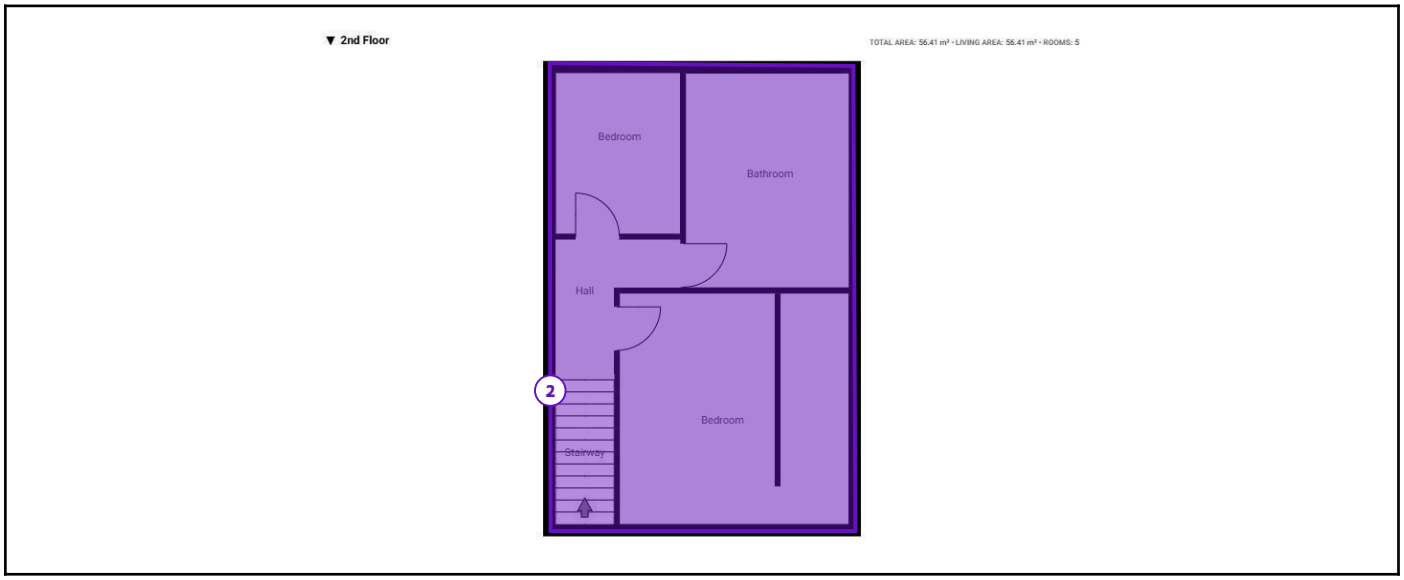
Plan 1.7: Verdieping 2

Beschrijving	Type	Actie
2. Onderdak niet te controleren	Beperking	-

Reden: Het te onderzoeken materiaal situeert zich hoger dan 3,50 m te rekenen vanaf een veilige ondergrond

Uitleg van de asbestdeskundige: Het onderdak is niet bereikbaar zonder bijkomende maatregelen te nemen. Het dak is te hoog om te betreden en om een dakpan op te tillen. Langs de binnenkant is de woning volledig afgewerkt waardoor het onderdak ook niet is waar te nemen.

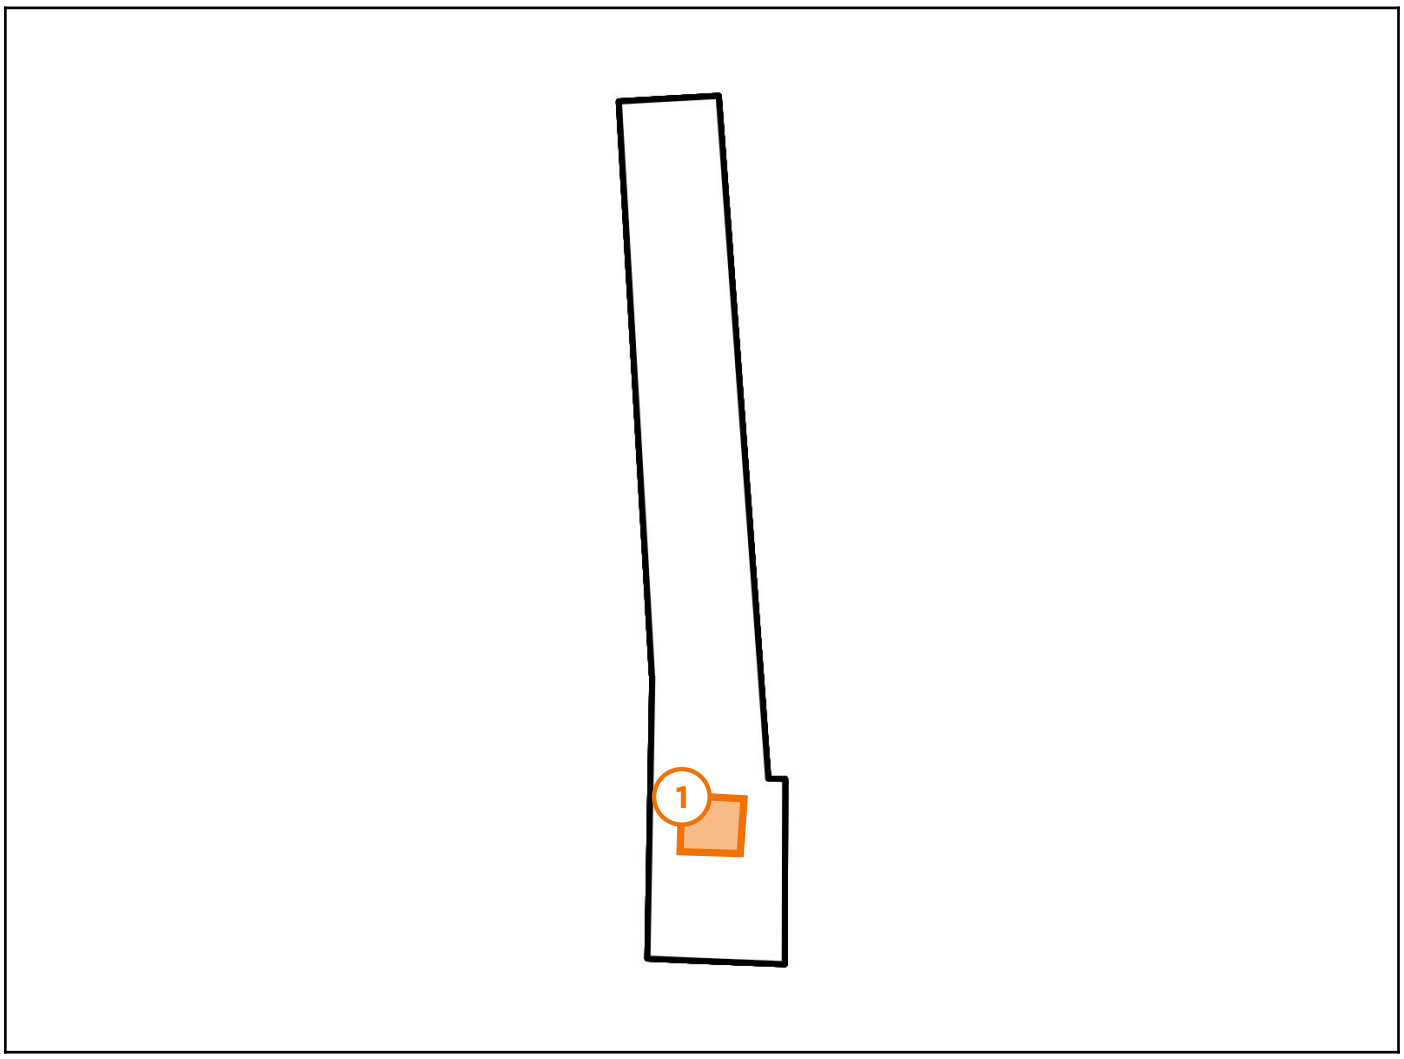
Plan 1.8: Woning

Beschrijving	Type	Actie
1. Rookgaskanaal	Asbestmateriaal	Verwijderen

Eindbeoordeling materiaalrisico	Verhoogd materiaalrisico en/of verhoogde kans op vezelvrijgave

Gebondenheid	Categorie 1: hechtgebonden in oorsprong
Asbestsoort (vezeltype)	Crocidoliet aanwezig
Asbestconcentratie	Laag (< 50%)
Afschermingsgraad van het gehele materiaal	Geheel of deels vrij aan de buitenlucht, maar geen contact met binnenlucht
Toestand van het materiaal	Matig beschadigd, matig verweerd

Beschrijving	Rookgaskanaal
Omgeving	Buiten
Primaire drager	Ruimteverwarming
Asbestmateriaal	Rookgaskanaal
Bindmiddel van asbestmateriaal	Cement
Gebondenheid op basis van bindmiddel	Hecht
Hoeveelheid (lengte - omtrek - dikte - aantal)	• 1,00 m - 45,00 cm - 1,00 cm - 1 stuk
Totaal volume	0,005 m^3
Eenvoudig bereikbaar	Ja
Bevestigingswijze	• Onbekend
Identificatiemethode	De asbestdeskundige beoordeelt het materiaal als asbestverdacht en dus asbesthoudend, en dit zonder monstername. Motivatie: Er is een onderzoeksbeperking die monstername verhindert; De ruimte of het materiaal bevindt zich hoger dan 3,5 meter vanaf een vaste ondergrond.
Destructieve handeling voor identificatie	Nee
Opmerking	Verdacht rookgaskanaal op het dak. Niet bereikbaar door de hoogte.

- Verwijder dit asbestmateriaal zo snel mogelijk. Volg de toestand goed op.
- Voer bijkomende staalname(s) uit.

- Eenvoudige handelingen: mag via doe-het-zelf of door werknemer(s) met opleidingsattest eenvoudige handelingen
  Deze hechtgebonden asbesttoepassing mag door een particulier worden verwijderd als de toestand, bevestiging en bereikbaarheid toelaten het materiaal zonder breken, vergruizen of bijkomende beschadiging weg te nemen. Beschadigd materiaal buiten mag alleen worden verwijderd zonder derden in de omgeving en zonder verdere beschadiging. Bevochtig het materiaal vóór en tijdens de werken met zachte verneveling of gebruik een geschikt fixeermiddel. Gebruik geen boor-, schuur-, zaag- of slijpmachines op het materiaal en geen hogedrukreiniger. Breek of gooi de elementen niet. Baken de werkzone af en houd derden en minderjarigen weg. Sluit nabijgelegen ramen en deuren en schakel betrokken ventilatie uit. Draag CE-gemarkeerde PBM's: een goed aansluitend FFP3-masker, wegwerpoverall met kap type 5/6, geschikte wegwerphandschoenen en afspoelbaar schoeisel of geschikte overschoenen. Verpak het afval dubbel en goed afgesloten, gescheiden van ander afval. Controleer vooraf de aanvaardingsvoorwaarden van het recyclagepark of regel een geregistreerde asbestinzamelaar. Reinig werkzone en gereedschap vochtig;
