Asbestinventarisattest

Zandstraat 47/001, 9120 Beveren-Kruibeke-Zwijndrecht

Attestnummer : **20261017-000199.000**
Uitgegeven op : **17.10.2026**
Geldig tot : **17.10.2036**

Asbestveilig (maar niet asbestvrij)

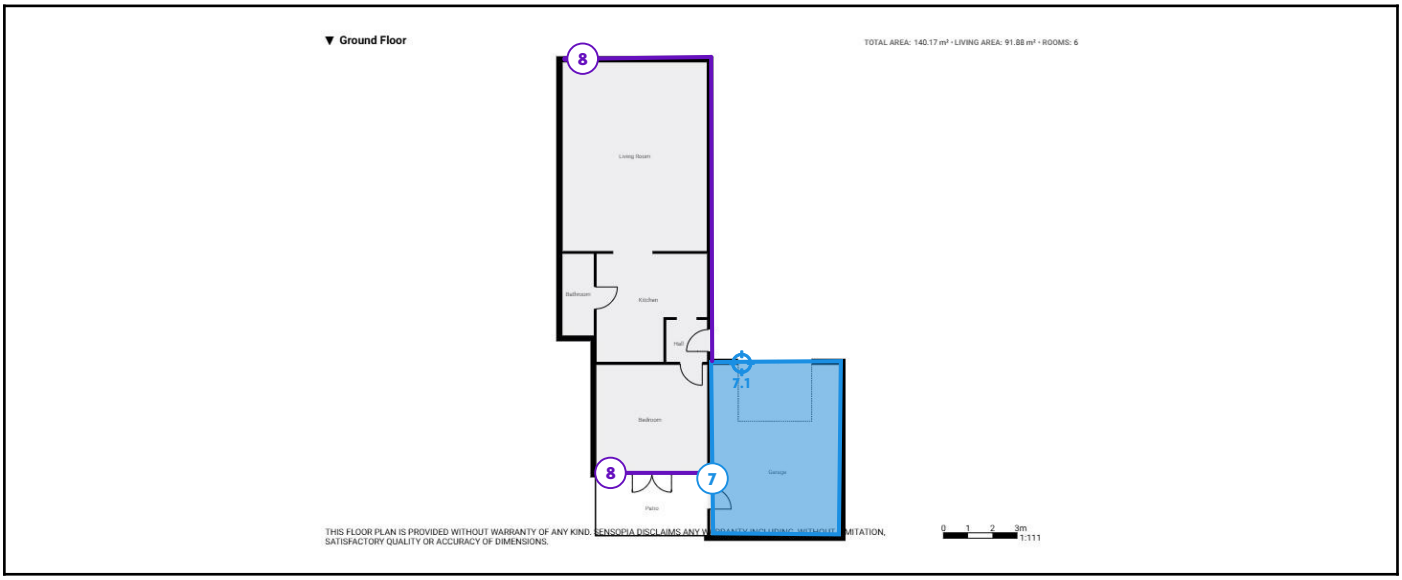
Plan 1.1: Appartement

Beschrijving	Type	Actie
7. Roofinglaag plat dak	Geen asbest	-
7.1 Code: A25152-MM05	Puntmonster	-
8. Afdichtingslaag tussen raamkaders en muren	Overige ruimte of materiaal	-

#	Type	Referentie	Resultaat
7.1	Puntmonster	A25152-MM05	Geen asbest

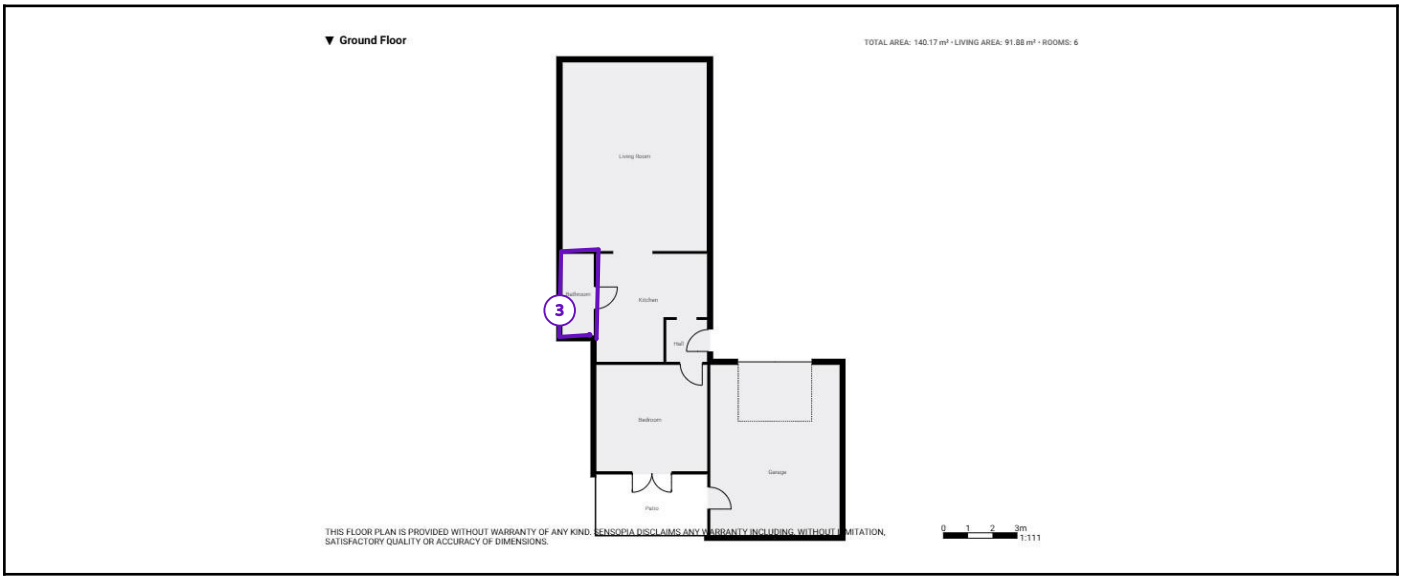
Plan 1.2: Appartement

Beschrijving	Type	Actie
3. Lijm wandtegels	Advies	-

Wandtegels aanwezig in de badkamer, de tegels zelf zijn niet asbestverdacht maar de onderliggende lijmlagen kunnen niet gecontroleerd worden zonder tegels te beschadigen. Mogelijks zijn er meerdere oude en dus asbestverdachte lijmlagen aanwezig. Dit dient bij grote renovatiewerken verder gecontroleerd te worden waarbij de lijmlagen tot op de drager bemonsterd moeten worden. De lijmlagen kunnen uit cement bestaan maar mogelijks ook uit een soort van gipslijm.

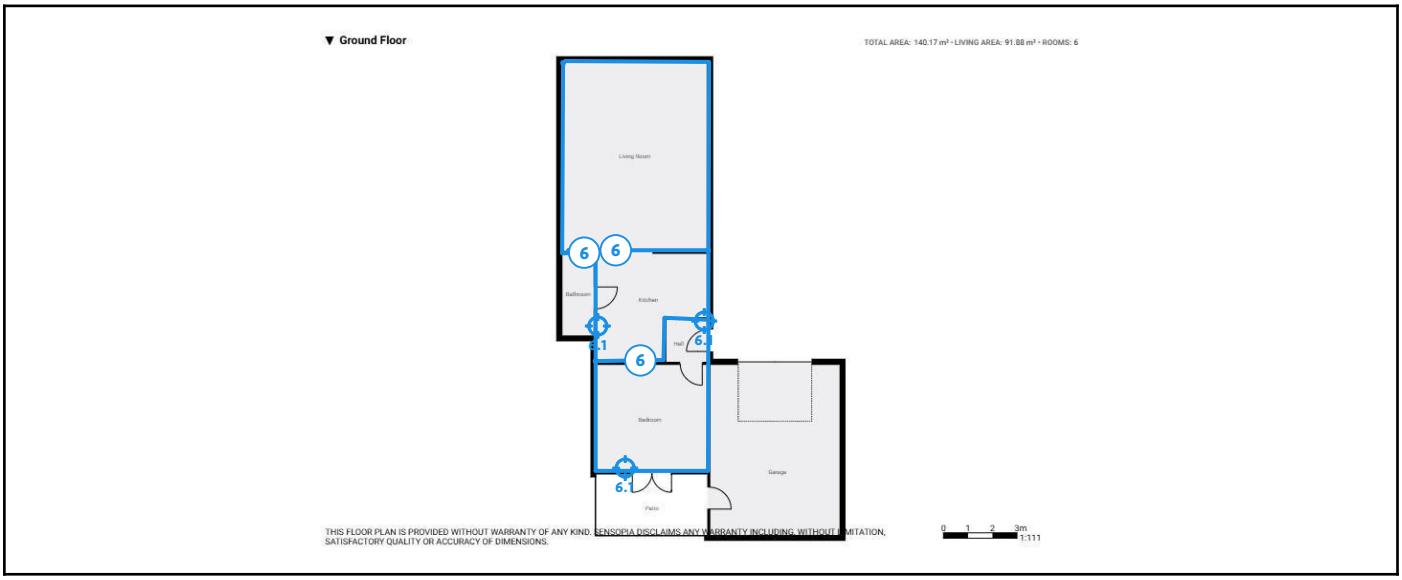
Plan 1.3: Appartement

Beschrijving	Type	Actie
6. Mengstaal muurpleister	Geen asbest	-
6.1 Code: A25125-MM01	Mengmonster	-

#	Type	Referentie	Resultaat
6.1	Mengmonster	A25125-MM01	Geen asbest

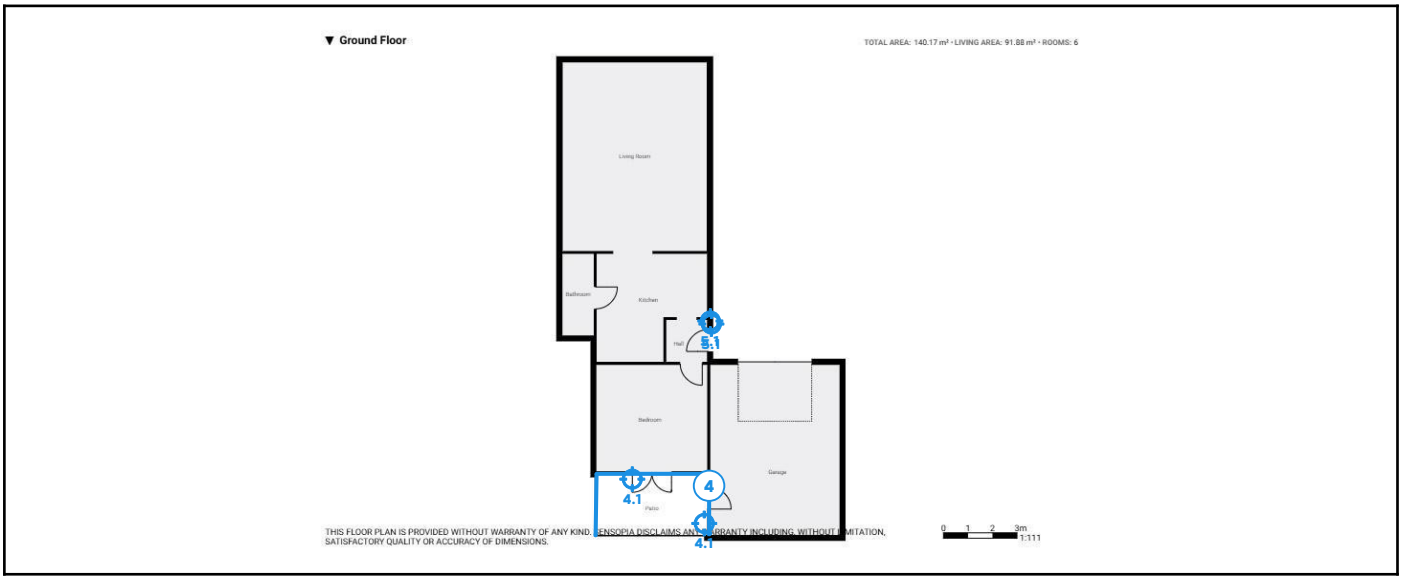
Plan 1.4: Appartement

Beschrijving	Type	Actie
4. Crepi achtergevel	Geen asbest	-
4.1 Code: A25152-MM02	Mengmonster	-
5. Afsmeerlaag aan verluchtingsrooster	Geen asbest	-
5.1 Code: A25152-MM03	Mengmonster	-

#	Type	Referentie	Resultaat
4.1	Mengmonster	A25152-MM02	Geen asbest

#	Type	Referentie	Resultaat
5.1	Mengmonster	A25152-MM03	Geen asbest

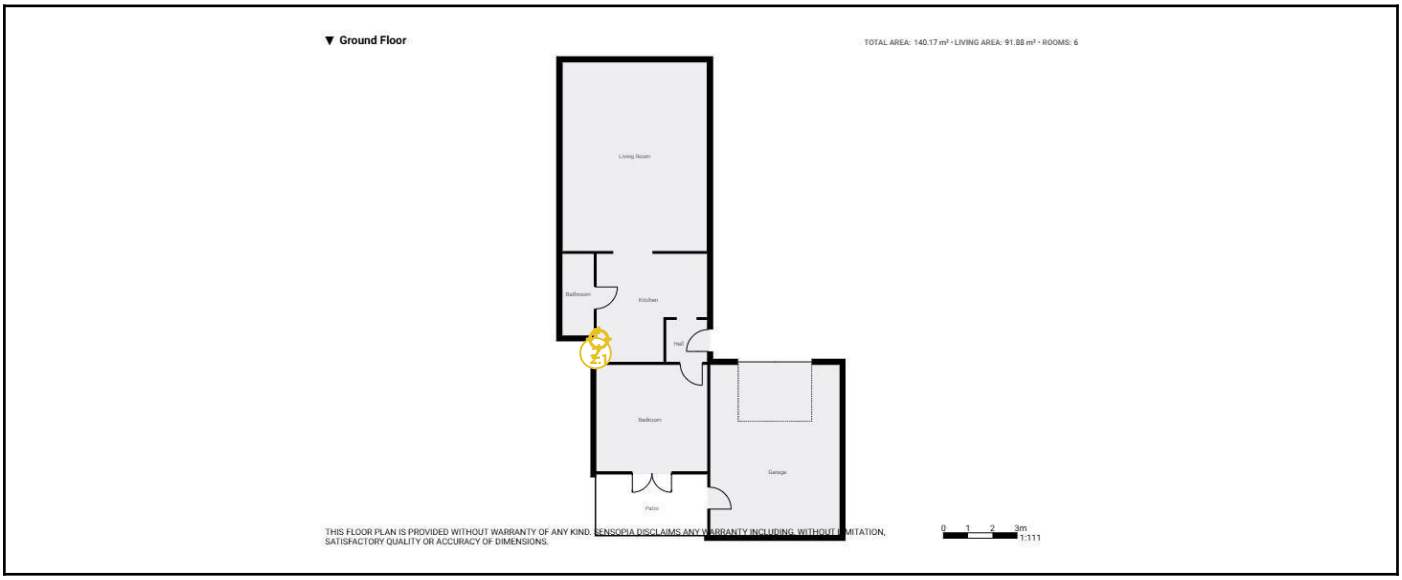
Plan 1.5: Appartement

Beschrijving	Type	Actie
2. Rookgaskanaal in vezelcement	Asbestmateriaal	Zorgvuldig beheren
2.1 Code: A25152-MM04	Puntmonster	-

Gebondenheid	Categorie 1: hechtgebonden in oorsprong
Asbestsoort (vezeltype)	Crocidoliet aanwezig
Asbestconcentratie	Laag (< 50%)
Afschermingsgraad van het gehele materiaal	Alleen randen, niet afgeschermd, maar geen contact met binnenluchtstromen
Toestand van het materiaal	Matig beschadigd, matig verweerd

#	Type	Referentie	Resultaat
2.1	Puntmonster	A25152-MM04	Crocidoliet, Chrysotiel

Beschrijving	Rookgaskanaal in vezelcement
Omgeving	Binnen
Primaire drager	Ruimteverwarming
Asbestmateriaal	Rookgaskanaal
Bindmiddel van asbestmateriaal	Cement
Gebondenheid op basis van bindmiddel	Hecht
Hoeveelheid (lengte - omtrek - dikte - aantal)	• 10,00 m - 20,00 cm - 1,00 cm - 1 stuk
Totaal volume	0,02 m^3
Eenvoudig bereikbaar	Ja
Bevestigingswijze	• Geklemd • Verlijmd, ingegoten, versmeerd
Identificatiemethode	Een monstername door de asbestdeskundige met laboanalyse door een asbestlabo.
Destructieve handeling voor identificatie	Nee
Opmerking	Rookgaskanaal in asbestcement in de schouw. Loopt mogelijks door tot op het dak.

- Zorg voor een veilig beheer. Vermijd het beschadigen van het asbestmateriaal. Controleer de toestand jaarlijks op wijzigingen.
