Asbestinventarisattest

Kwakkelstraat 99, 9190 Stekene

Attestnummer : **20261027-000588.000**
Uitgegeven op : **27.10.2026**
Geldig tot : **27.10.2036**

Niet-asbestveilig

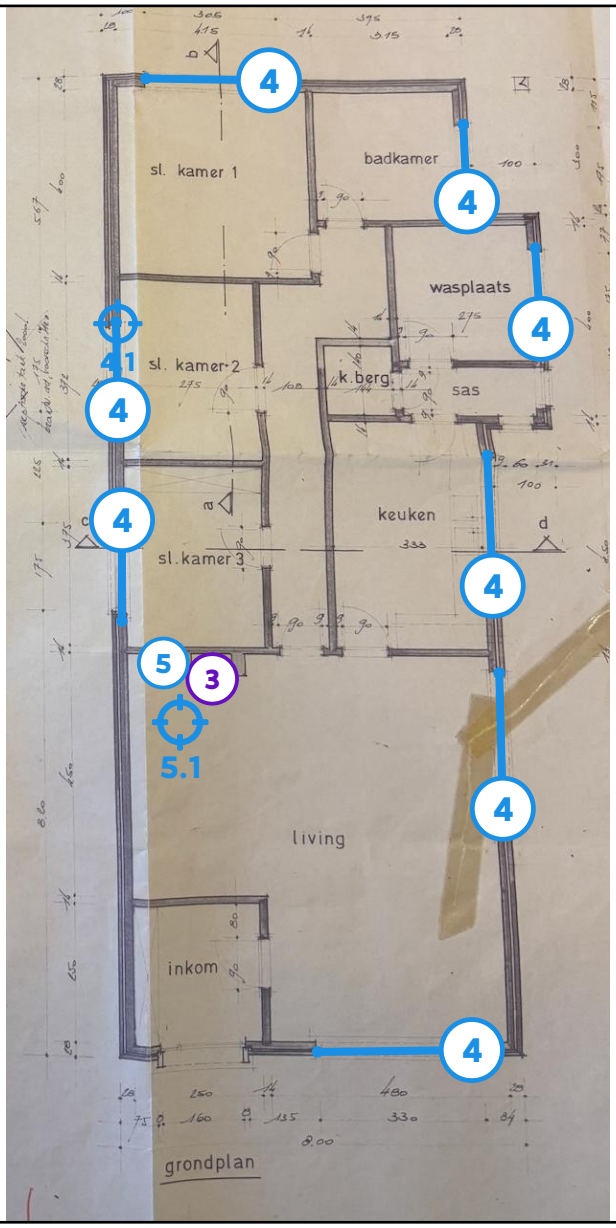
Plan 1.1: Gelijkvloers

Beschrijving	Type	Actie
3. Beperking - rookgaskanaal > 3,50 m	Beperking	-
4. Mastiek of kit aan schrijnwerk	Geen asbest	-
4.1 Code: MM02	Puntmonster	-
5. Thermische isolatie in haard	Geen asbest	-
5.1 Code: MM04	Puntmonster	-

Reden: Het te onderzoeken materiaal situeert zich hoger dan 3,50 m te rekenen vanaf een veilige ondergrond

Uitleg van de asbestdeskundige: Het rookgaskanaal is langs binnen niet te inspecteren: het zit ingewerkt in een gemetste schouw of achter afwerking, en de aansluiting kan niet gedemonteerd worden zonder breekwerk. Langs binnen is daardoor geen volledige beoordeling mogelijk. Langs buiten bevinden het kanaal en de uitmonding zich hoger dan 3,50 m boven een vaste ondergrond en zijn ze niet veilig bereikbaar. Vanaf de grond en vanuit de ramen is niet vast te stellen uit welk materiaal ze bestaan. Het rookgaskanaal is daarom niet onderzocht. Dit is een onderzoeksbeperking op middellange termijn. Ze kan opgeheven worden als er een veilige toegang voorzien wordt, bijvoorbeeld een hoogtewerker of een stelling, of als de schouw bij werken geopend wordt. Laat het rookgaskanaal dan alsnog onderzoeken, en in elk geval voordat u werken aan de schouw, de aansluiting of het dak laat uitvoeren.

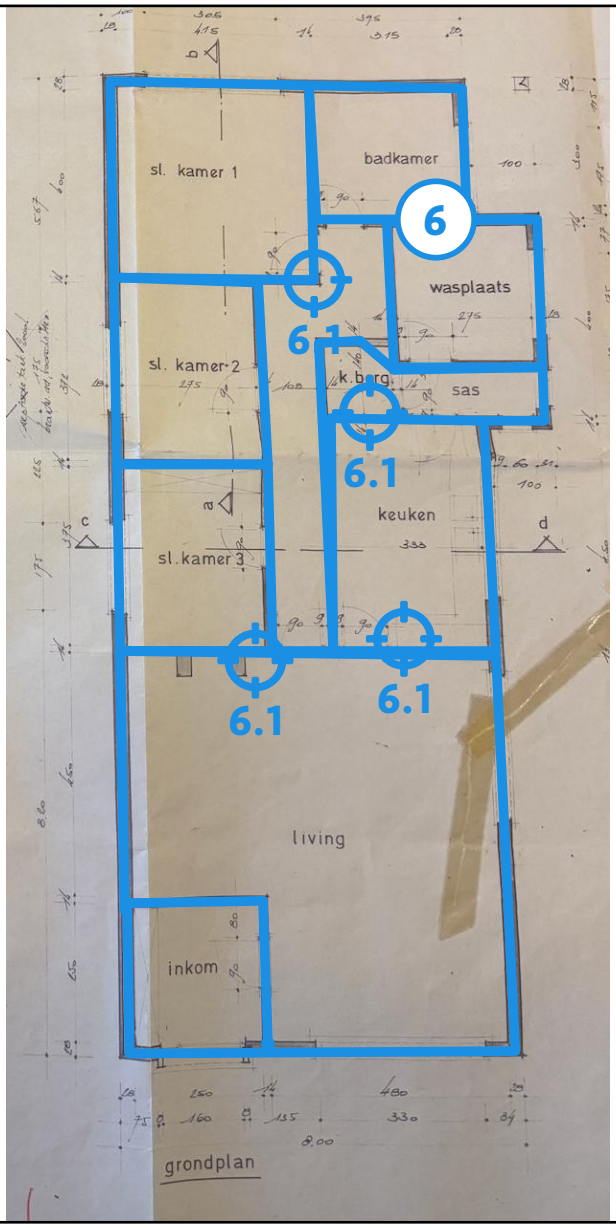
Plan 1.2: Gelijkvloers - pleister

Beschrijving	Type	Actie
6. Pleisterwerk wanden (gips/kalk)	Geen asbest	-
6.1 Code: MM01	Mengmonster	-

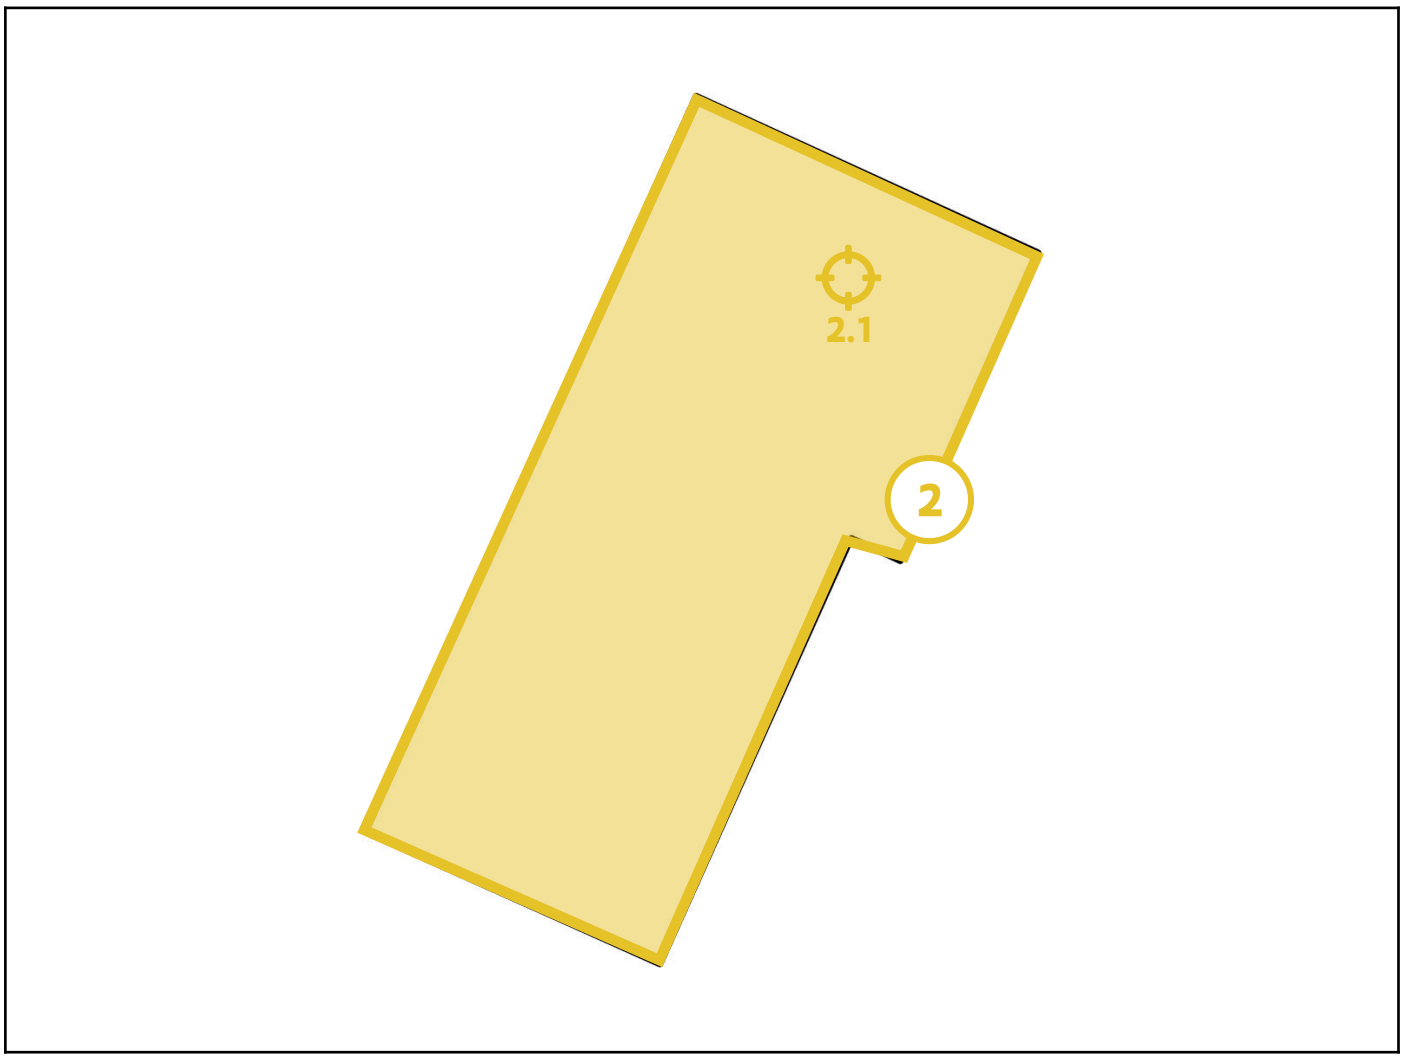
Plan 1.3: Zolder

Beschrijving	Type	Actie
2. Menuiserite - onderdak onder dakpannen	Asbestmateriaal	Zorgvuldig beheren
2.1 Code: MM03	Puntmonster	-

Fiche 2: Menuiserite - onderdak onder dakpannen

Deze onderdakplaten zitten onder de dakbedekking. Ze kunnen enkel verwijderd worden door de dakpannen en panlatten weg te nemen. Daarom beschouwen we ze als niet eenvoudig bereikbaar. U moet ze veilig beheren en verwijderen zodra ze bij werken aan het dak eenvoudig bereikbaar worden. Laat dat doen door een dakwerker van wie de werknemers een opleidingsattest eenvoudige handelingen hebben.

Eindbeoordeling materiaalrisico	Zeer laag materiaalrisico en/of zeer lage kans op vezelvrijgave

- Zorg voor een veilig beheer en verwijder dit asbestmateriaal wanneer het bij werken eenvoudig bereikbaar wordt. Controleer de toestand jaarlijks op wijzigingen.

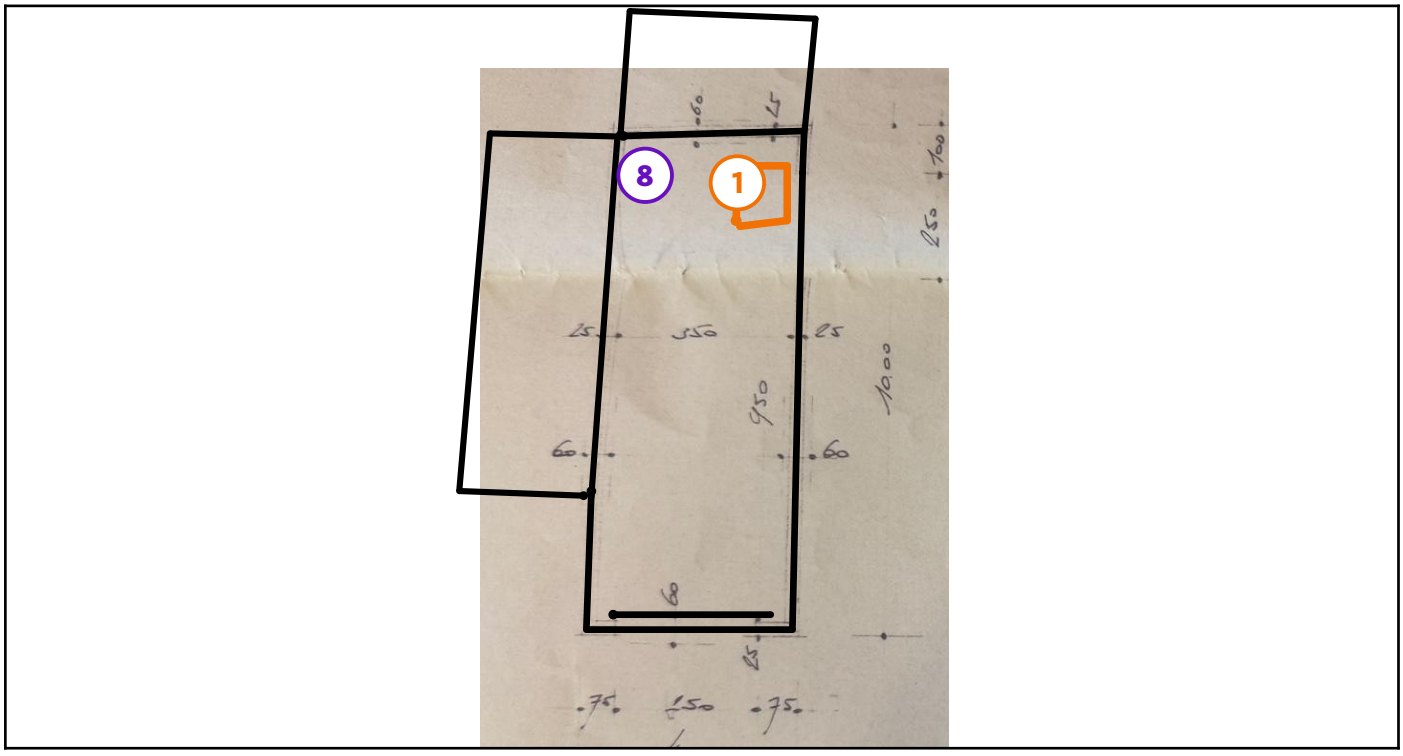
Plan 2.1: Garage

Beschrijving	Type	Actie
1. Leien asbestcement - garage	Asbestmateriaal	Verwijderen
8. Materialen stookketel - niet asbestverdacht	Overige ruimte of materiaal	-

Fiche 1: Leien asbestcement - garage

Van dit materiaal werd geen monster genomen. Zonder laboanalyse wordt het beschouwd als asbesthoudend, en moest voor de asbestsoort de meest ongunstige soort (crocidoliet) gekozen worden. Een monstername met laboanalyse kan aantonen dat het materiaal geen asbest bevat, of welke asbestsoort het bevat. Dat kan de risicobeoordeling, de nodige actie, de geldigheidsduur van dit attest en de kosten van een renovatie of verwijdering veranderen. Wij raden aan dit materiaal te laten bemonsteren vóór u er werken aan uitvoert.

Eindbeoordeling materiaalrisico	Laag materiaalrisico en/of verlaagde kans op vezelvrijgave
Opmerking	Deze toepassing kon enkel vanop afstand beoordeeld worden. Asbestcementen dak- en gevelbekleding, dakgoten, rookgaskanalen, schouwhoeden en hemelwaterafvoeren worden volgens het inspectieprotocol toch altijd in een bronfiche opgenomen. De risicobeoordeling is naar best vermogen gebeurd, op basis van wat vanop afstand vast te stellen was.

- Verwijder dit asbestmateriaal zo snel mogelijk. Volg de toestand goed op.
- Hemelwater dat afspoelt van asbestcement daken of gevels kan asbestdeeltjes bevatten. Gebruik het enkel voor gesloten circuits (bv. spoelen toiletten). Reinig na het vervangen van het dak of de gevel de dakgoten en regenwaterput of -ton om asbesthoudend sediment of slib te verwijderen
- Voer bijkomende staalname(s) uit.

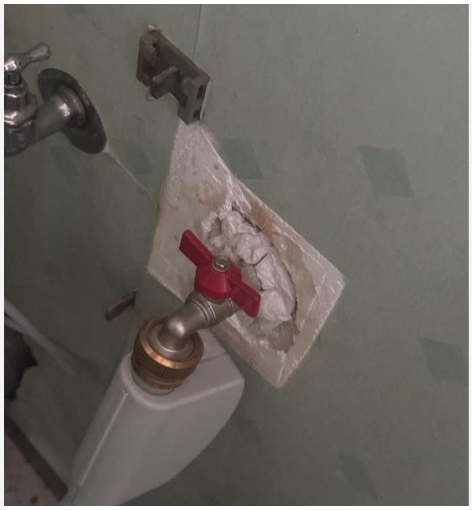
Fiche 6: Pleisterwerk wanden (gips/kalk)

Geen asbest
