Asbestinventarisattest

Romeinse Put 93/13, 2650 Edegem

Attestnummer : **20260927-000175.000**
Uitgegeven op : **27.09.2026**
Geldig tot : **Onbeperkt** (tenzij de toestand wijzigt)

Asbestveilig (maar mogelijk niet asbestvrij)

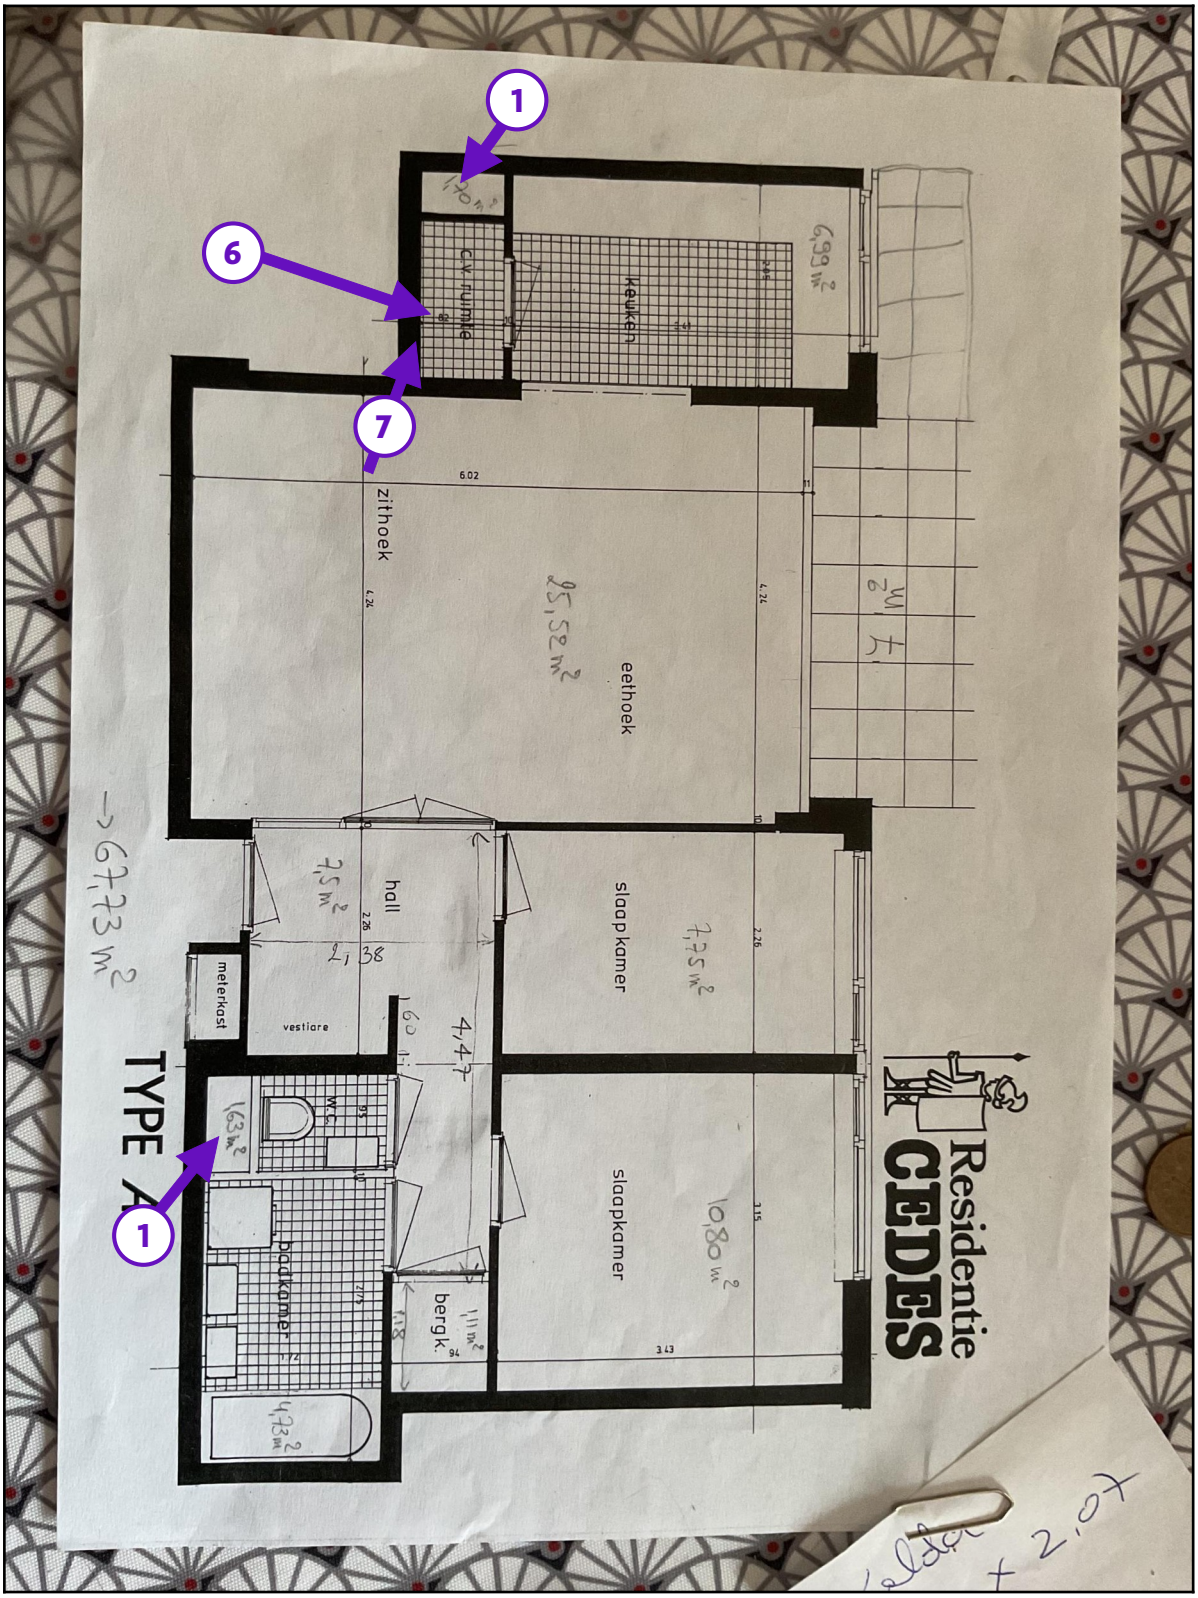
Plan 1.1: Appartement

1. Schouw	Beperking	-
6. CV-ketel (niet verdacht)	Overige ruimte of materiaal	-
7. Rookgaskanaal (niet verdacht)	Overige ruimte of materiaal	-

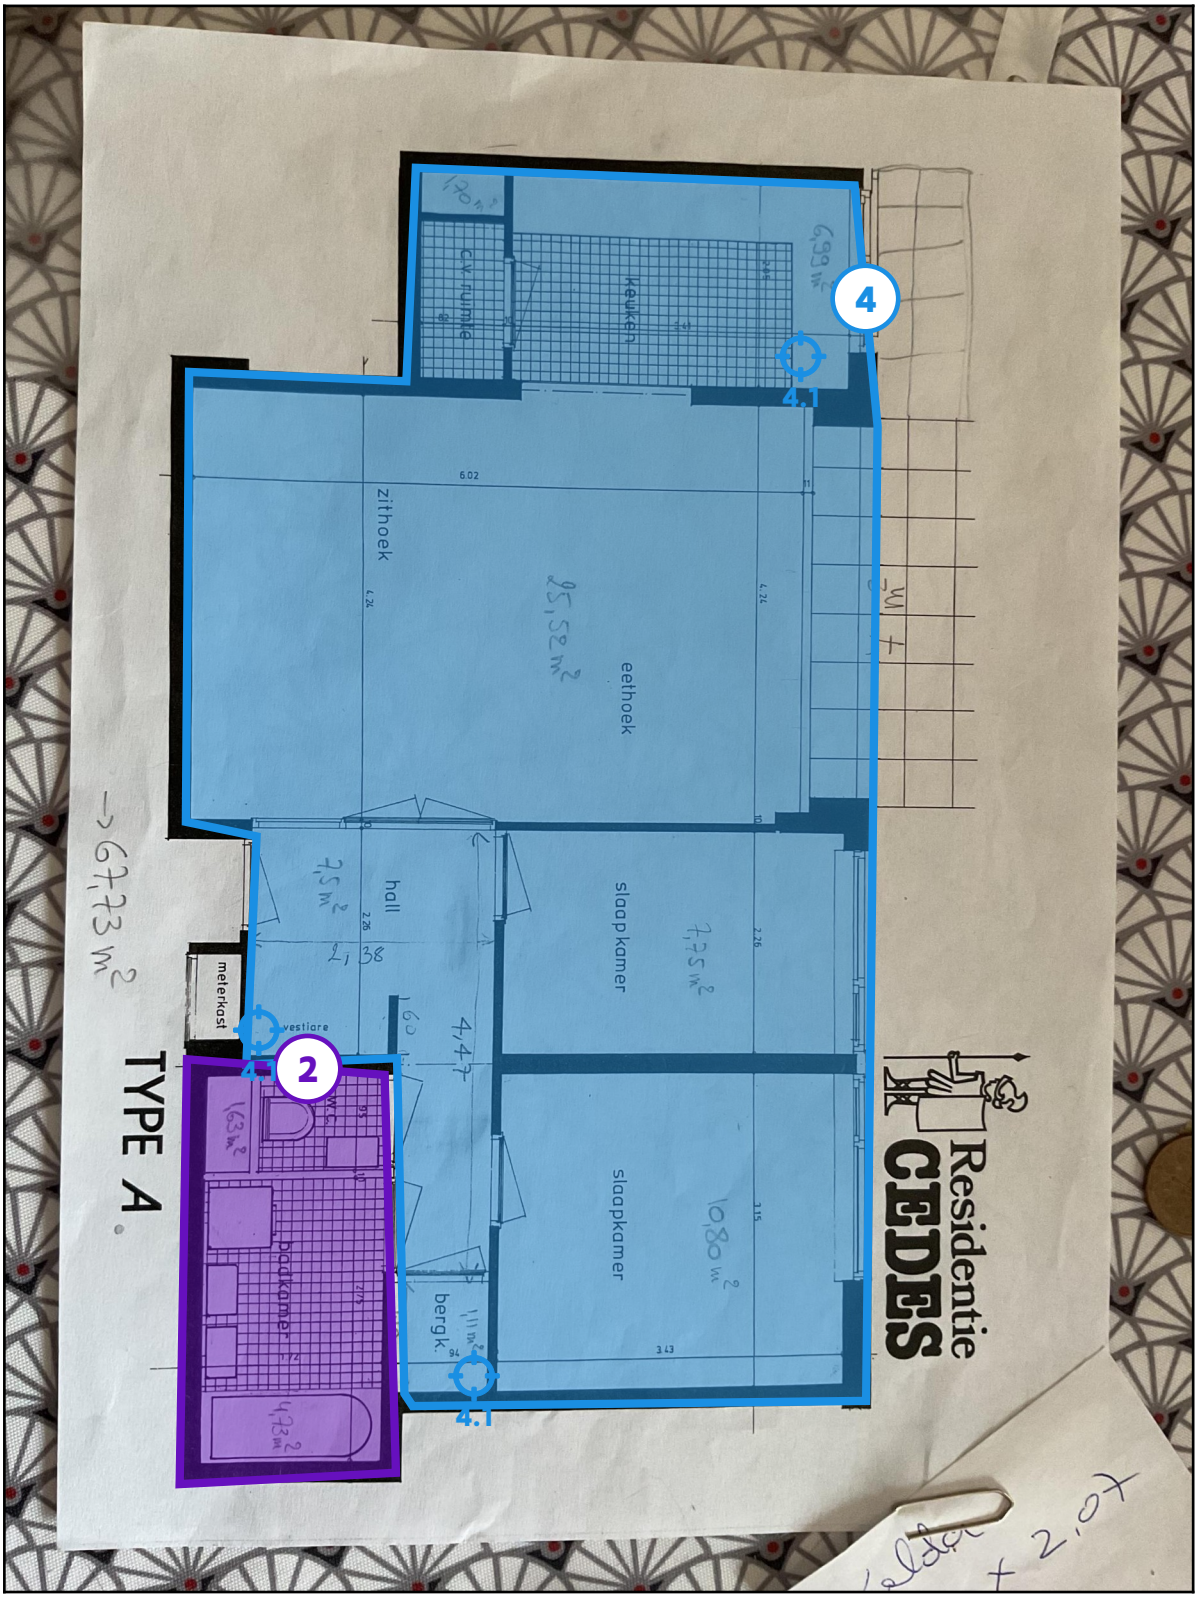
Plan 1.2: Appartement kopie

2. Plafonds bestaande uit voorzetpanelen	Advies	-
4. Pleisterwerk plafonds	Geen asbest	-
4.1 Code: ID02	Mengmonster	-

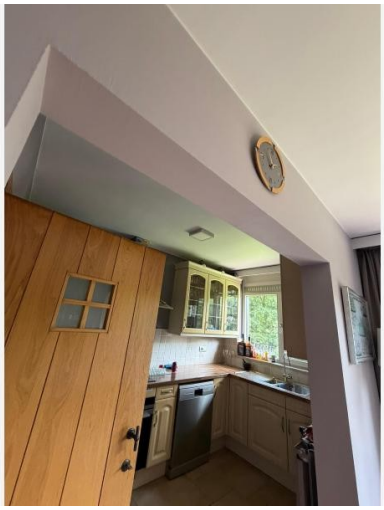
Fiche 1: Schouw

Tijdelijke beperking

Reden: Geen toegang

Uitleg van de asbestdeskundige: Het is niet mogelijk om de schouw langs de binnenkant te controleren.

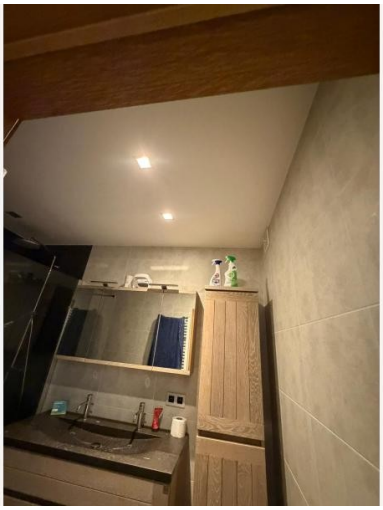
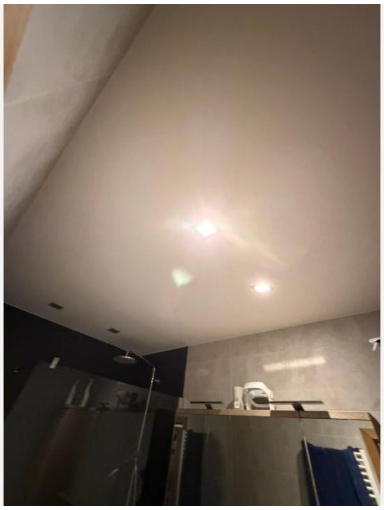
Fiche 2: Plafonds bestaande uit voorzetpanelen

De plafonds werden afgewerkt met niet-asbestverdachte voorzetpanelen die inspectie van de bedekte structuur (opbouw, pleisterwerk) verhinderen.

Basis voor advies	De asbestdeskundige beoordeelt het materiaal als niet-asbestverdacht.
Primaire drager	Plafond

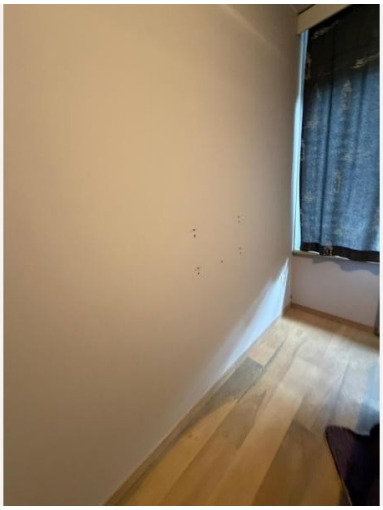
Fiche 3: Pleisterwerk wanden

Geen asbest

#	Type	Referentie	Resultaat
3.1	Mengmonster	ID01	Geen asbest

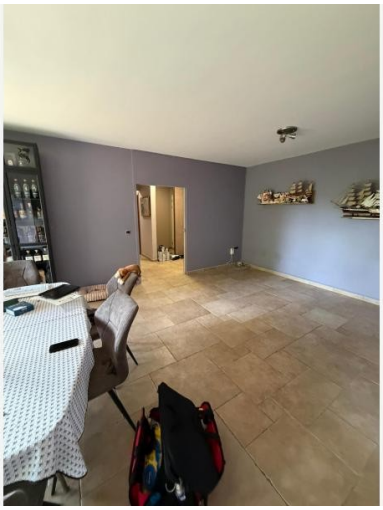
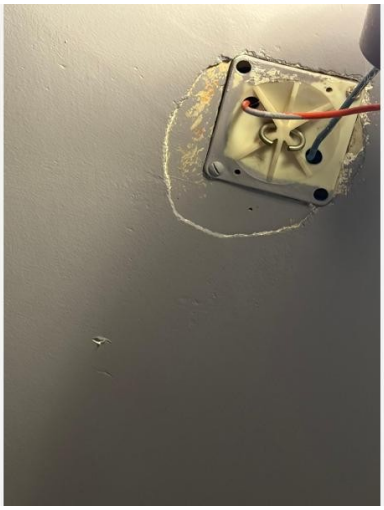
Fiche 4: Pleisterwerk plafonds

Geen asbest

#	Type	Referentie	Resultaat
4.1	Mengmonster	ID02	Geen asbest

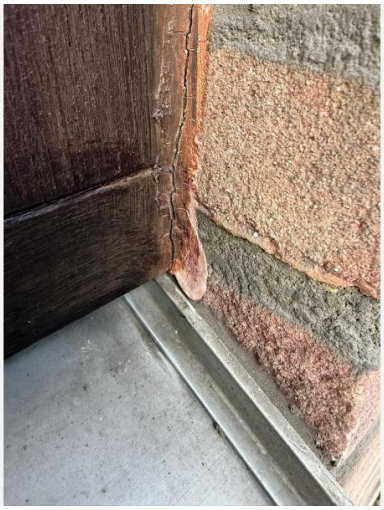
Fiche 5: Mastiek

Geen asbest

#	Type	Referentie	Resultaat
5.1	Puntmonster	ID03	Geen asbest
