Asbestinventarisattest

Jos Ratinckxstraat 7/GLV 7AB, 2600 Antwerpen

Attestnummer : **20260119-000344.000**
Uitgegeven op : **19.01.2026**
Geldig tot : **Onbeperkt** (tenzij de toestand wijzigt)

Asbestveilig (maar mogelijk niet asbestvrij)

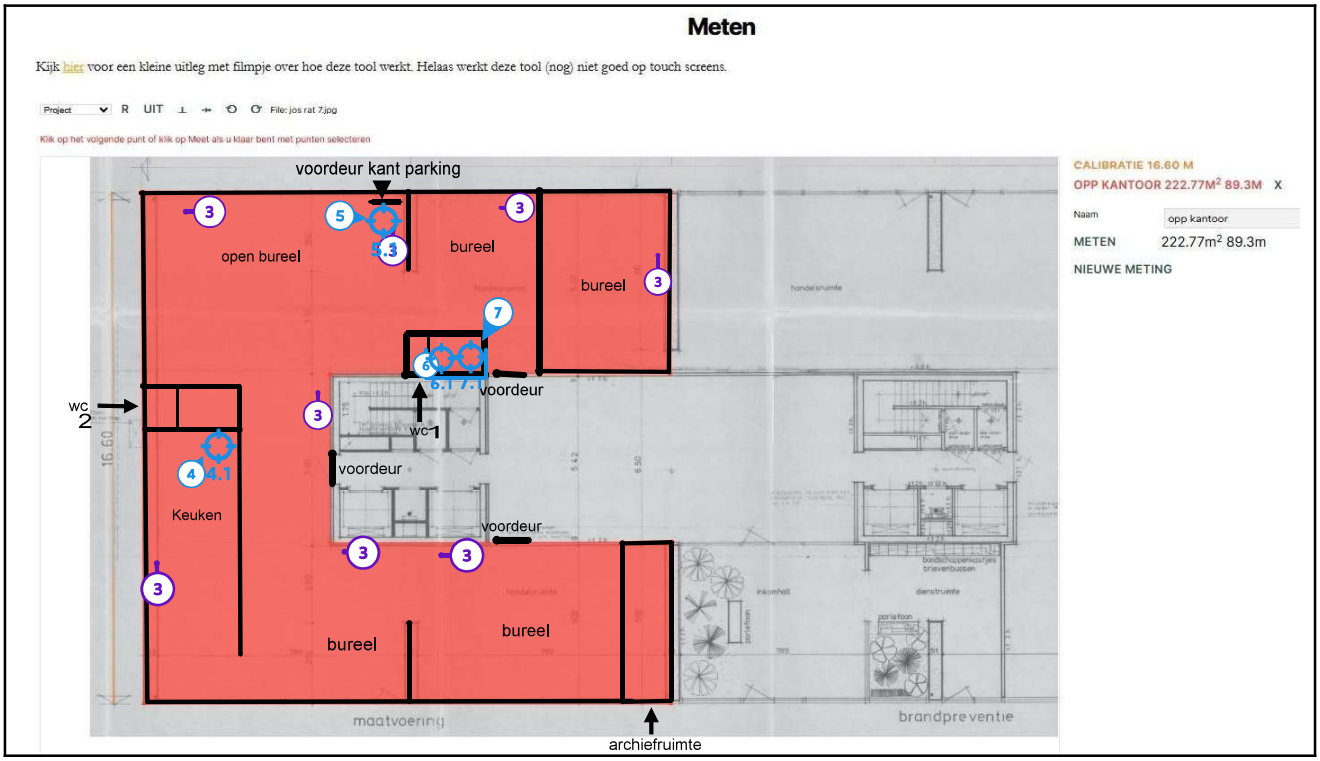
Plan 1.1: Plan Kantoor

Beschrijving	Type	Actie
8. Mastiek aan schrijnwerk (ramen)	Overige ruimte of materiaal	-
9. Pleisterwerk plafonds	Overige ruimte of materiaal	-

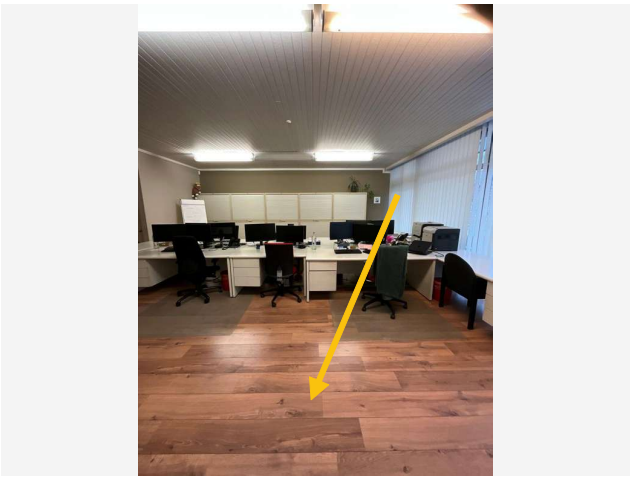
Fiche 1: Vloerbekleding onder de laminaat

De huidige vloerafwerking bestaat uit een laminaatvloer in goede staat. Tijdens de inventarisatie werden geen beschadigingen of openingen vastgesteld waardoor onderliggende vloeropbouwen zichtbaar waren. Hierdoor kon niet worden vastgesteld of onder de laminaatvloer oudere vloerbekledingen aanwezig zijn.

Het is niet uit te sluiten dat onder de huidige vloerafwerking oudere vloerbekledingen aanwezig zijn waarin asbesthoudende toepassingen kunnen voorkomen. Aangezien geen destructieve handelingen werden uitgevoerd, kon geen staalname worden genomen.

Indien in de toekomst destructieve handelingen, renovatie- of sloopwerken worden uitgevoerd waarbij de vloeropbouw wordt geopend, dient bijkomend onderzoek en staalname te worden uitgevoerd door een erkende asbestdeskundige om de aanwezigheid van eventueel asbesthoudende materialen uit te sluiten.

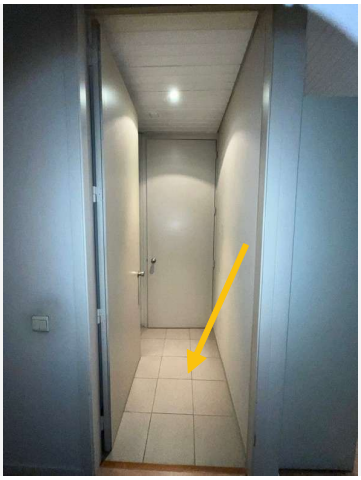
Fiche 2: Tegellijm vloertegels wc's en keuken

Er zijn geen bewijsstukken beschikbaar met betrekking tot de plaatsing van de vloertegels. Daarom wordt erop gewezen dat er mogelijk asbestverdachte tegellijm (cement) onder de tegels aanwezig kan zijn. Dit kan echter niet worden bevestigd, aangezien er geen beschadigingen of openingen in de tegelafwerking zichtbaar zijn.

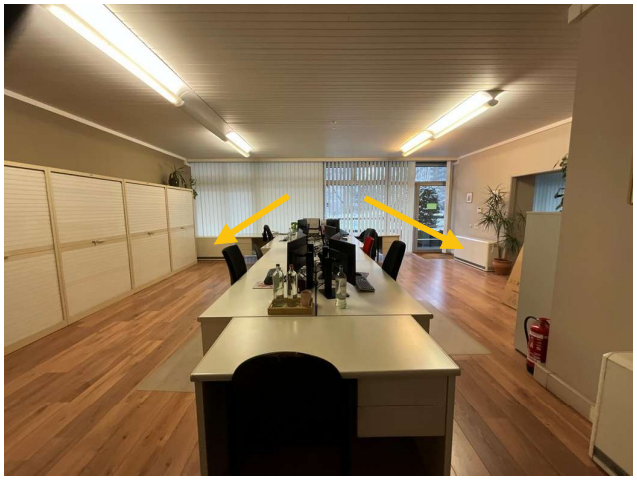
Fiche 3: Elektrische verwarmingselementen

Het betreft elektrische verwarmingstoestellen. De buitenbehuizing bestaat uit metaal en kunststof. Op basis van de zichtbare onderdelen wordt het toestel als niet-asbestverdacht beschouwd.

Het toestel werd niet geopend, aangezien dit destructieve handelingen zou vereisen. Interne onderdelen of isolatiematerialen konden hierdoor niet worden beoordeeld.

Het is niet uit te sluiten dat in oudere elektrische verwarmingstoestellen intern isolatiemateriaal kan voorkomen waarin asbest werd toegepast. Deze waren echter niet zichtbaar tijdens de inventarisatie.

Bij demontage of verwijdering dient het toestel in zijn geheel en zonder beschadiging te worden verwijderd door een erkende asbestdeskundige of gespecialiseerde firma. Indien asbestverdachte materialen worden aangetroffen, zijn bijkomende staalnames vereist.

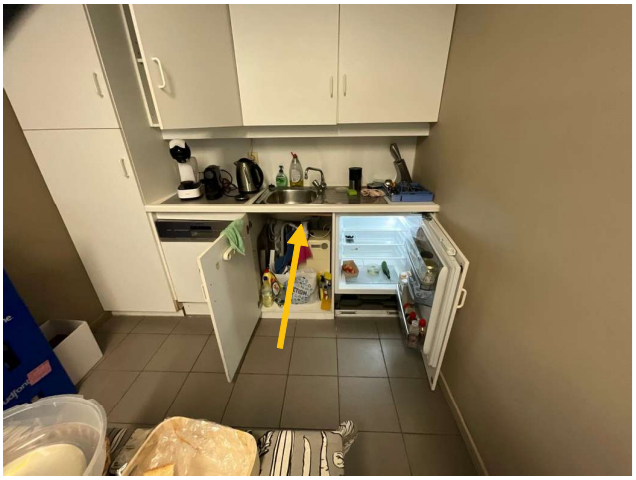
Fiche 4: Antidreunlap gootsteen keuken

Geen asbest

#	Type	Referentie	Resultaat
4.1	Puntmonster	000000485470	Geen asbest

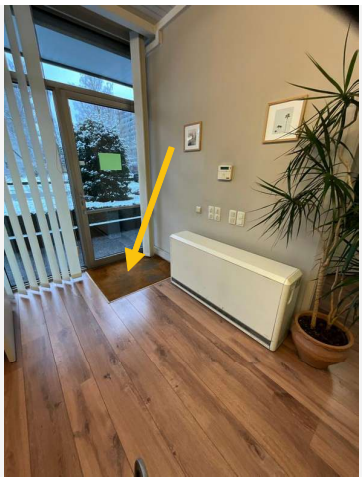
Fiche 5: lijmresten (tapijt) onder vloermat bij voordeur kant parking

Geen asbest

#	Type	Referentie	Resultaat
5.1	Puntmonster	000000485500	Geen asbest

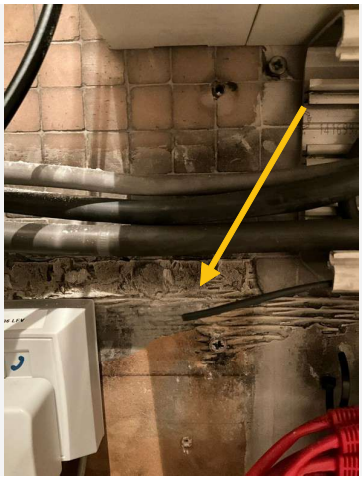
Fiche 6: Tegellijm (wanden) in kast wc-gedeelte 1

Geen asbest

#	Type	Referentie	Resultaat
6.1	Puntmonster	000000485494	Geen asbest

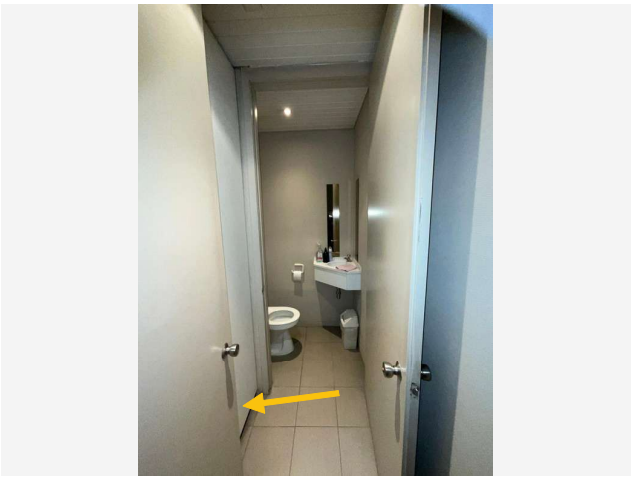
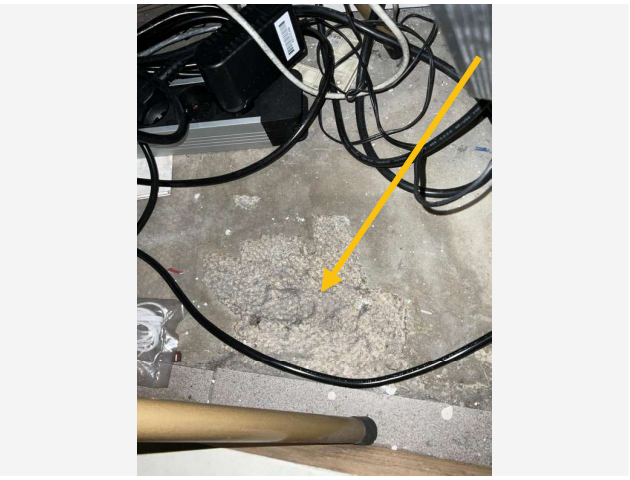
Fiche 7: Lijmresten vloerbekleding/tapijt in kast wc-gedeelte 1

Geen asbest

#	Type	Referentie	Resultaat
7.1	Puntmonster	000000485487	Geen asbest

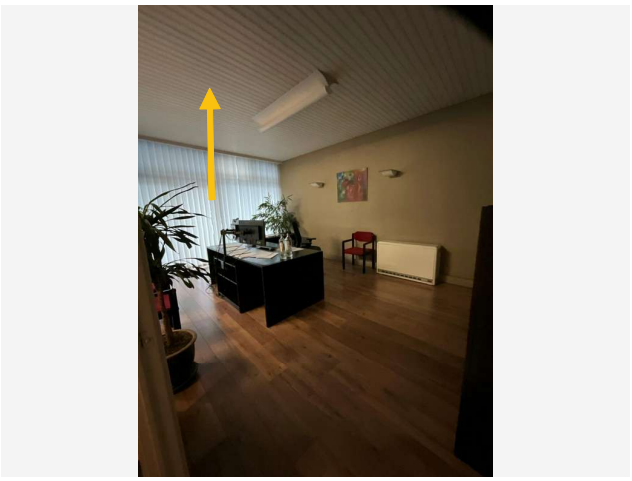
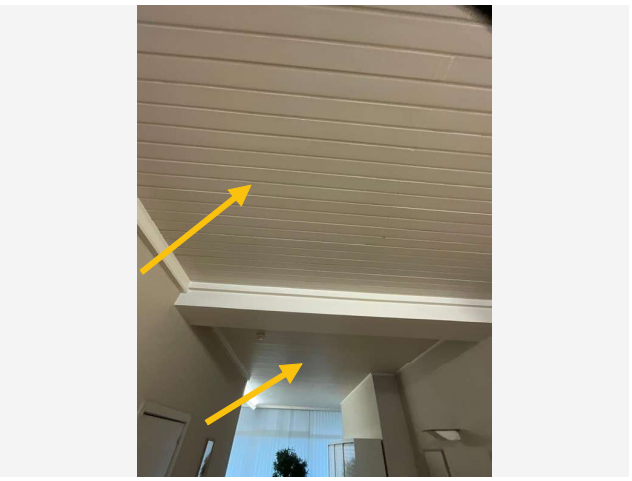
Beschrijving	Notitie	Terug te vinden op plannen
Fiche 9: Pleisterwerk plafonds	Het plafond betreft een vals plafond afgewerkt met houten/kunststoffen planchetten. Deze worden als niet asbesthoudend beschouwd. De planchetten waren vast bevestigd en konden niet worden opgetild of verwijderd zonder destructieve handelingen. De beoordeling heeft zich bijgevolg uitsluitend beperkt tot de zichtbare plafondafwerking. Achterliggende plafondopbouwen, draagstructuren of eventuele tussenlagen werden niet destructief onderzocht. Het is niet uit te sluiten dat zich boven dit vals plafond oudere constructieve elementen of afwerkingsmaterialen bevinden waarin asbesthoudende toepassingen kunnen voorkomen. Deze waren echter niet visueel waarneembaar tijdens de inventarisatie. Indien in de toekomst renovatiewerken worden uitgevoerd waarbij het vals plafond of de achterliggende plafondconstructie destructief wordt geopend, dienen bijkomende staalnames te worden uitgevoerd door een erkende asbestdeskundige om de aanwezigheid van eventueel asbesthoudende materialen uit te sluiten.	Plan 1.1: Plan Kantoor

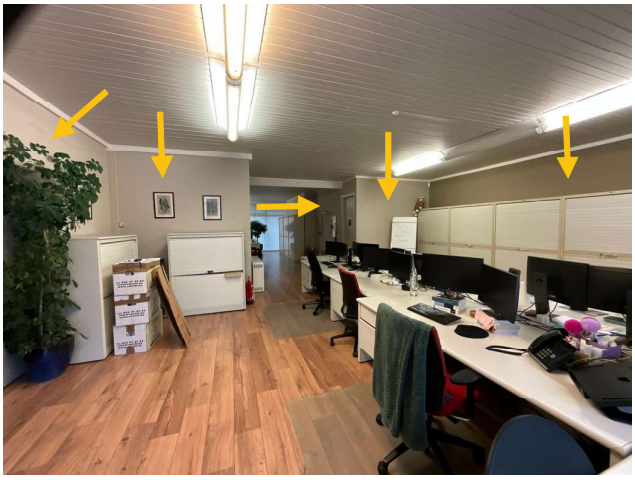
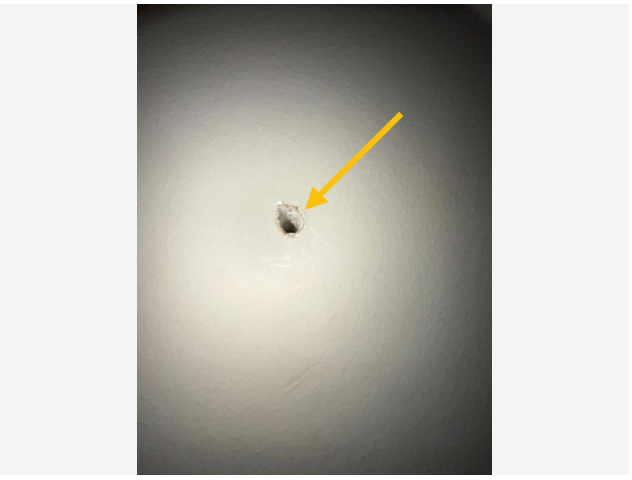
Fiche 11: Pleisterwerk wanden	Alle binnenwanden bestaan uit gipskartonplaten met geschilderde afwerking. Visuele inspectie toont een wit, homogeen, kruimelig kernmateriaal zonder vezelstructuur, typisch voor gips. Er werden geen aanwijzingen vastgesteld die wijzen op asbesthoudend materiaal. De beoordeling heeft uitsluitend betrekking op de zichtbare gipskartonplaten. Achterliggende wandopbouwen of constructieve elementen werden niet destructief onderzocht. Het is niet uit te sluiten dat achter deze gipsafwerking oudere wandconstructies aanwezig zijn waarin asbesthoudende toepassingen kunnen voorkomen. Deze waren echter niet visueel waarneembaar tijdens de inventarisatie. Indien in de toekomst renovatiewerken worden uitgevoerd waarbij de wandconstructie destructief wordt geopend, dienen bijkomende staalnames te worden genomen door een erkende asbestdeskundige om de aanwezigheid van eventueel asbesthoudende materialen in de achterliggende constructies uit te sluiten.	-
