Asbestinventarisattest

Broederminstraat 48, 2018 Antwerpen
Gemeenschappelijke delen

Attestnummer : **20251021-000213.000**
Uitgegeven op : **21.10.2025**
Geldig tot : **21.10.2035**

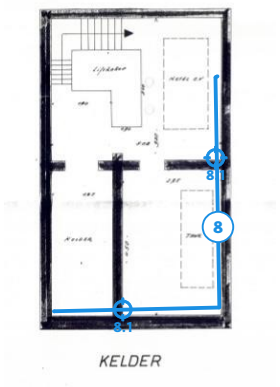
Plan 1.1: Kelder

Beschrijving	Type	Actie
8. Leidingisolatie - kelder	Geen asbest	-
8.1 Code: 002	Mengmonster	-

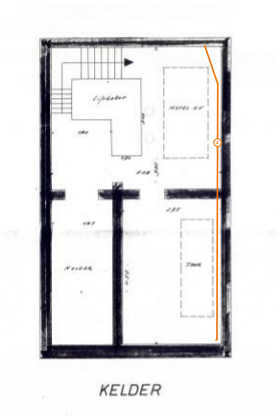
Plan 1.2: Kelder

Beschrijving	Type	Actie
2. Cementbuis afvoer - kelder	Asbestmateriaal	Verwijderen

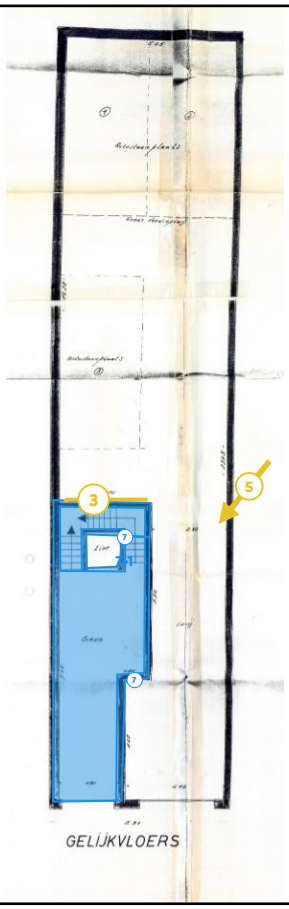
Plan 1.3: Gelijkvloers

Beschrijving	Type	Actie
3. Bakeliet schakelkasten	Asbestmateriaal	Zorgvuldig beheren
5. Cementbuis afvoer - garages	Asbestmateriaal	Zorgvuldig beheren
7. Pleisterwerk traphal	Geen asbest	-
7.1 Code: 001	Mengmonster	-

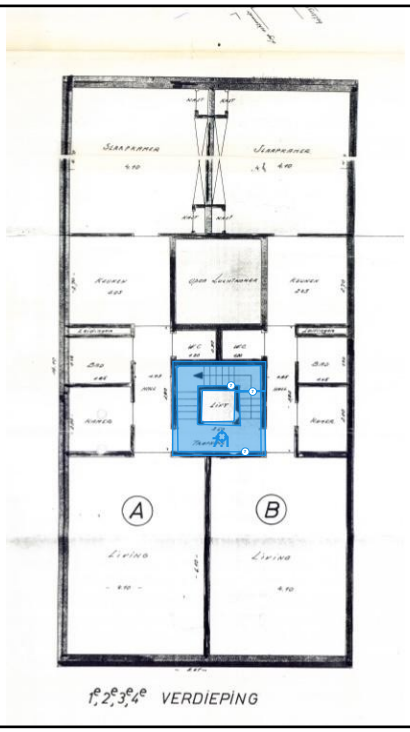
Plan 1.4: Verdieping +1

Beschrijving	Type	Actie
7. Pleisterwerk traphal	Geen asbest	-
7.1 Code: 001	Mengmonster	-

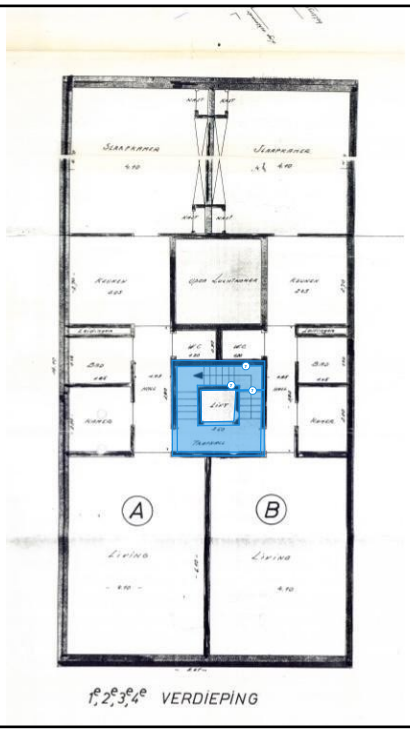
Plan 1.5: Verdieping +2

Beschrijving	Type	Actie
7. Pleisterwerk traphal	Geen asbest	-

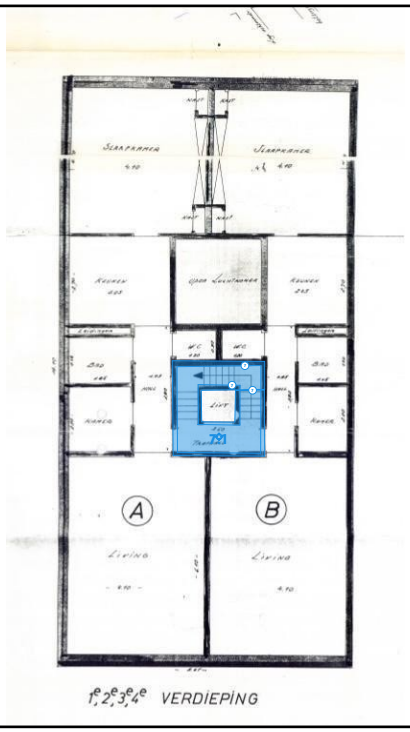
Plan 1.6: Verdieping +3

Beschrijving	Type	Actie
7. Pleisterwerk traphal	Geen asbest	-
7.1 Code: 001	Mengmonster	-

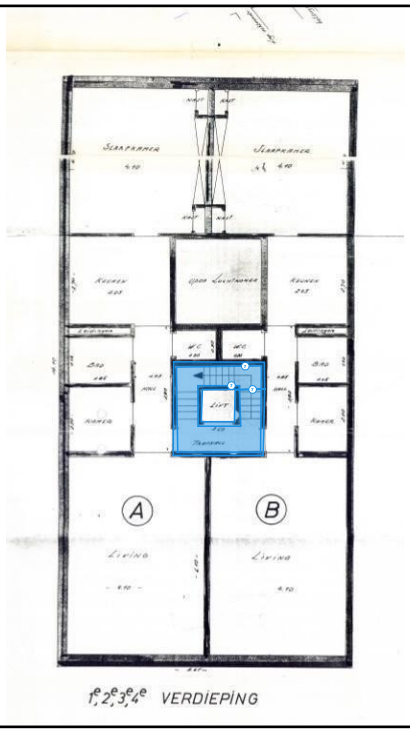
Plan 1.7: Verdieping +4

Beschrijving	Type	Actie
7. Pleisterwerk traphal	Geen asbest	-

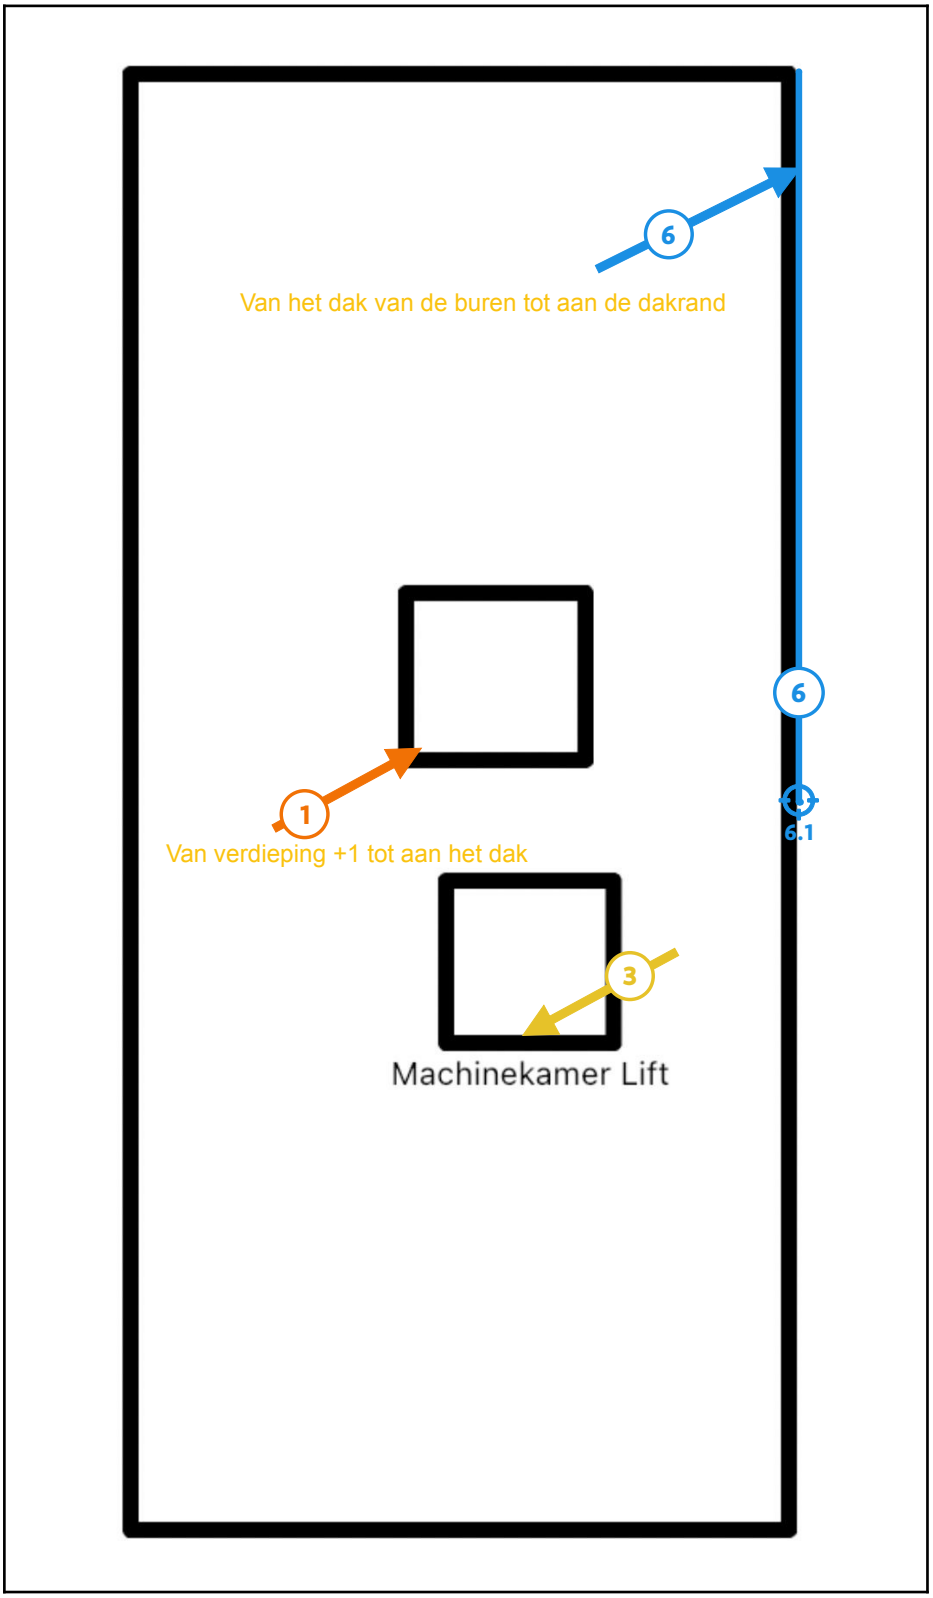
Plan 1.8: Bovenaanzicht dak

1. Cementbuis afvoerbuis regenwater	Asbestmateriaal	Verwijderen
3. Bakeliet schakelkasten	Asbestmateriaal	Zorgvuldig beheren
6. Gevel met leien	Geen asbest	-
6.1 Code: 003	Puntmonster	-

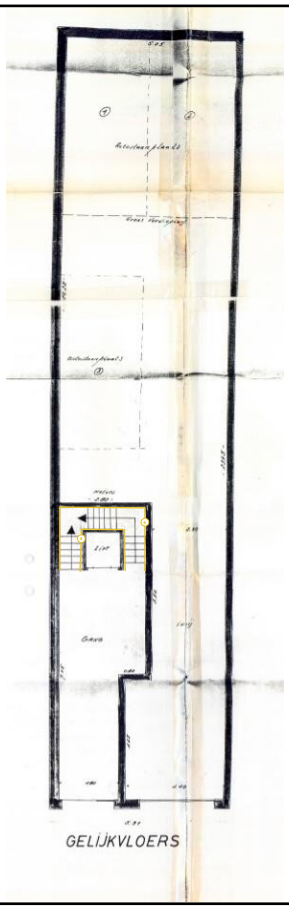
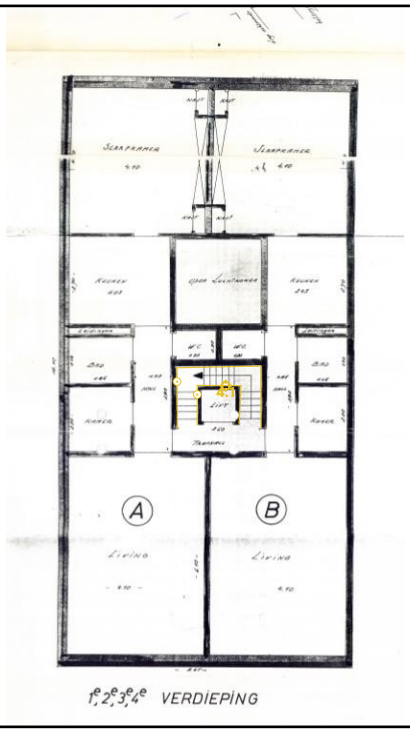
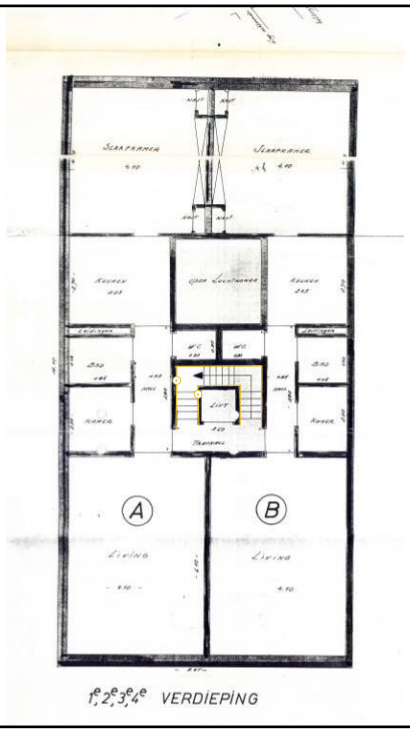
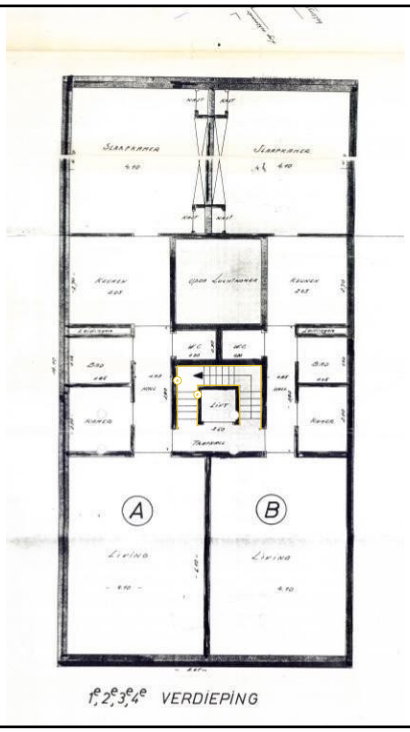
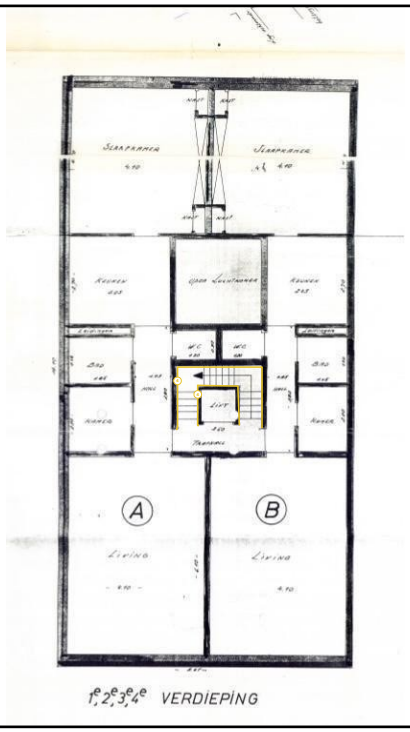
Beschrijving	Type	Actie
4. Plinten Traphal	Asbestmateriaal	Zorgvuldig beheren

Beschrijving	Type	Actie
4. Plinten Traphal	Asbestmateriaal	Zorgvuldig beheren
4.1 Code: 004	Puntmonster	-

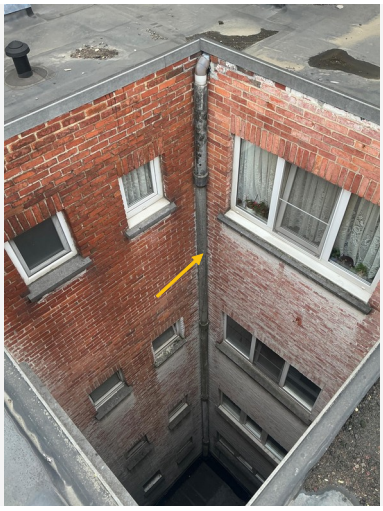
Fiche 1: Cementbuis afvoerbuis regenwater

Eindbeoordeling materiaalrisico	Verhoogd materiaalrisico en/of verhoogde kans op vezelvrijgave

Gebondenheid	Categorie 1: hechtgebonden in oorsprong
Asbestsoort (vezeltype)	Crocidoliet aanwezig
Asbestconcentratie	Laag (< 50%)
Afschermingsgraad van het gehele materiaal	Geheel of deels vrij aan de buitenlucht
Toestand van het materiaal	Matig beschadigd, matig verweerd

Beschrijving	Cementbuis afvoerbuis regenwater
Omgeving	Binnen
Primaire drager	HVAC infrastructuur en uitrusting
Asbestmateriaal	Buis, koker, leiding, pijp, doorvoer
Bindmiddel van asbestmateriaal	Cement
Gebondenheid op basis van bindmiddel	Hecht
Hoeveelheid (lengte - omtrek - dikte - aantal)	• 12,00 m - 40,00 cm - 1,00 cm - 1 stuk
Totaal volume	0,048 m^3
Eenvoudig bereikbaar	Ja
Bevestigingswijze	• Verlijmd, ingegoten, versmeerd
Identificatiemethode	Vaststelling zonder monstername
Destructieve handeling voor identificatie	Nee
Opmerking	De hoeveelheid is een zo nauwkeurig mogelijke opmeting. Hieraan kunnen evenwel geen rechten worden ontleend.

Verwijderen

- Verwijder dit asbestmateriaal zo snel mogelijk. Volg de toestand goed op.
