Asbestinventarisattest

Kattenberg 131, 2140 Antwerpen

Attestnummer : **20261025-000204.000**
Uitgegeven op : **25.10.2026**
Geldig tot : **25.10.2036**

Asbestveilig (maar niet asbestvrij)

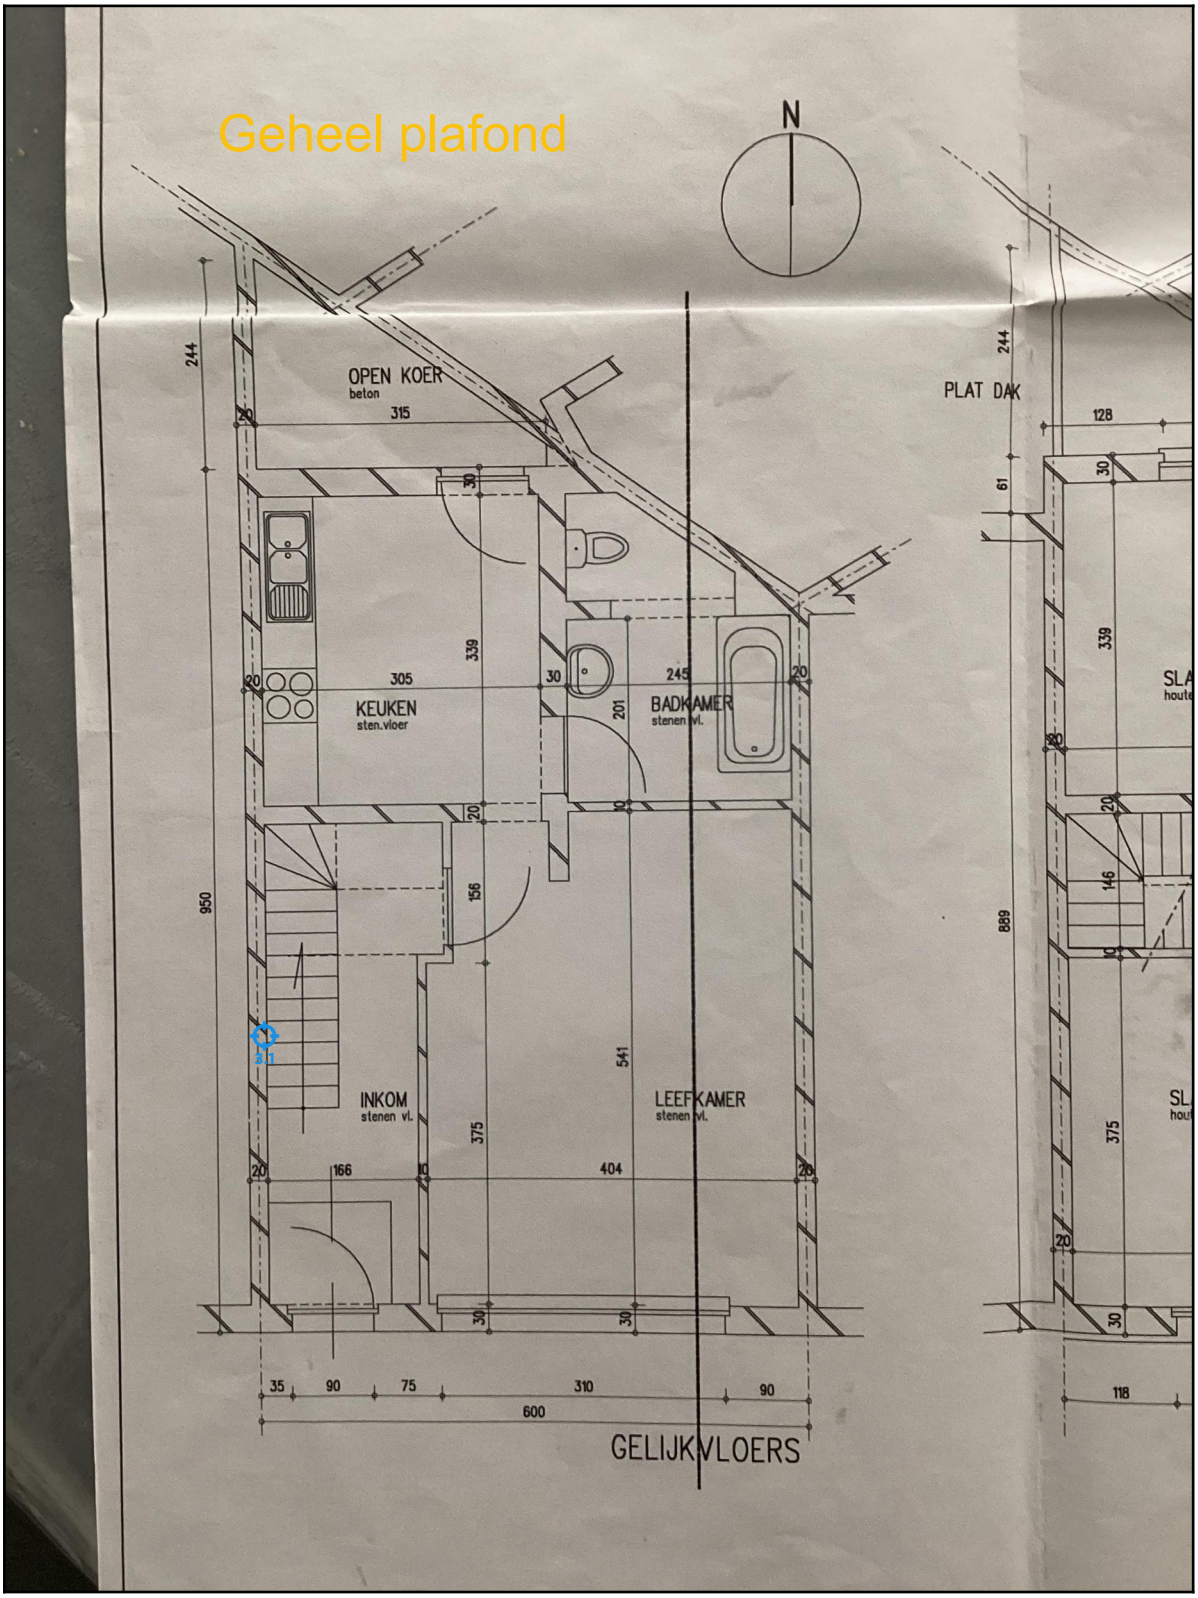
Plan 1.1: Gelijkvloers

2. Plafonds bestaande uit voorzetpanelen	Advies	-
3. Pleisterwerk wanden	Geen asbest	-
3.1 Code: ID01	Mengmonster	-

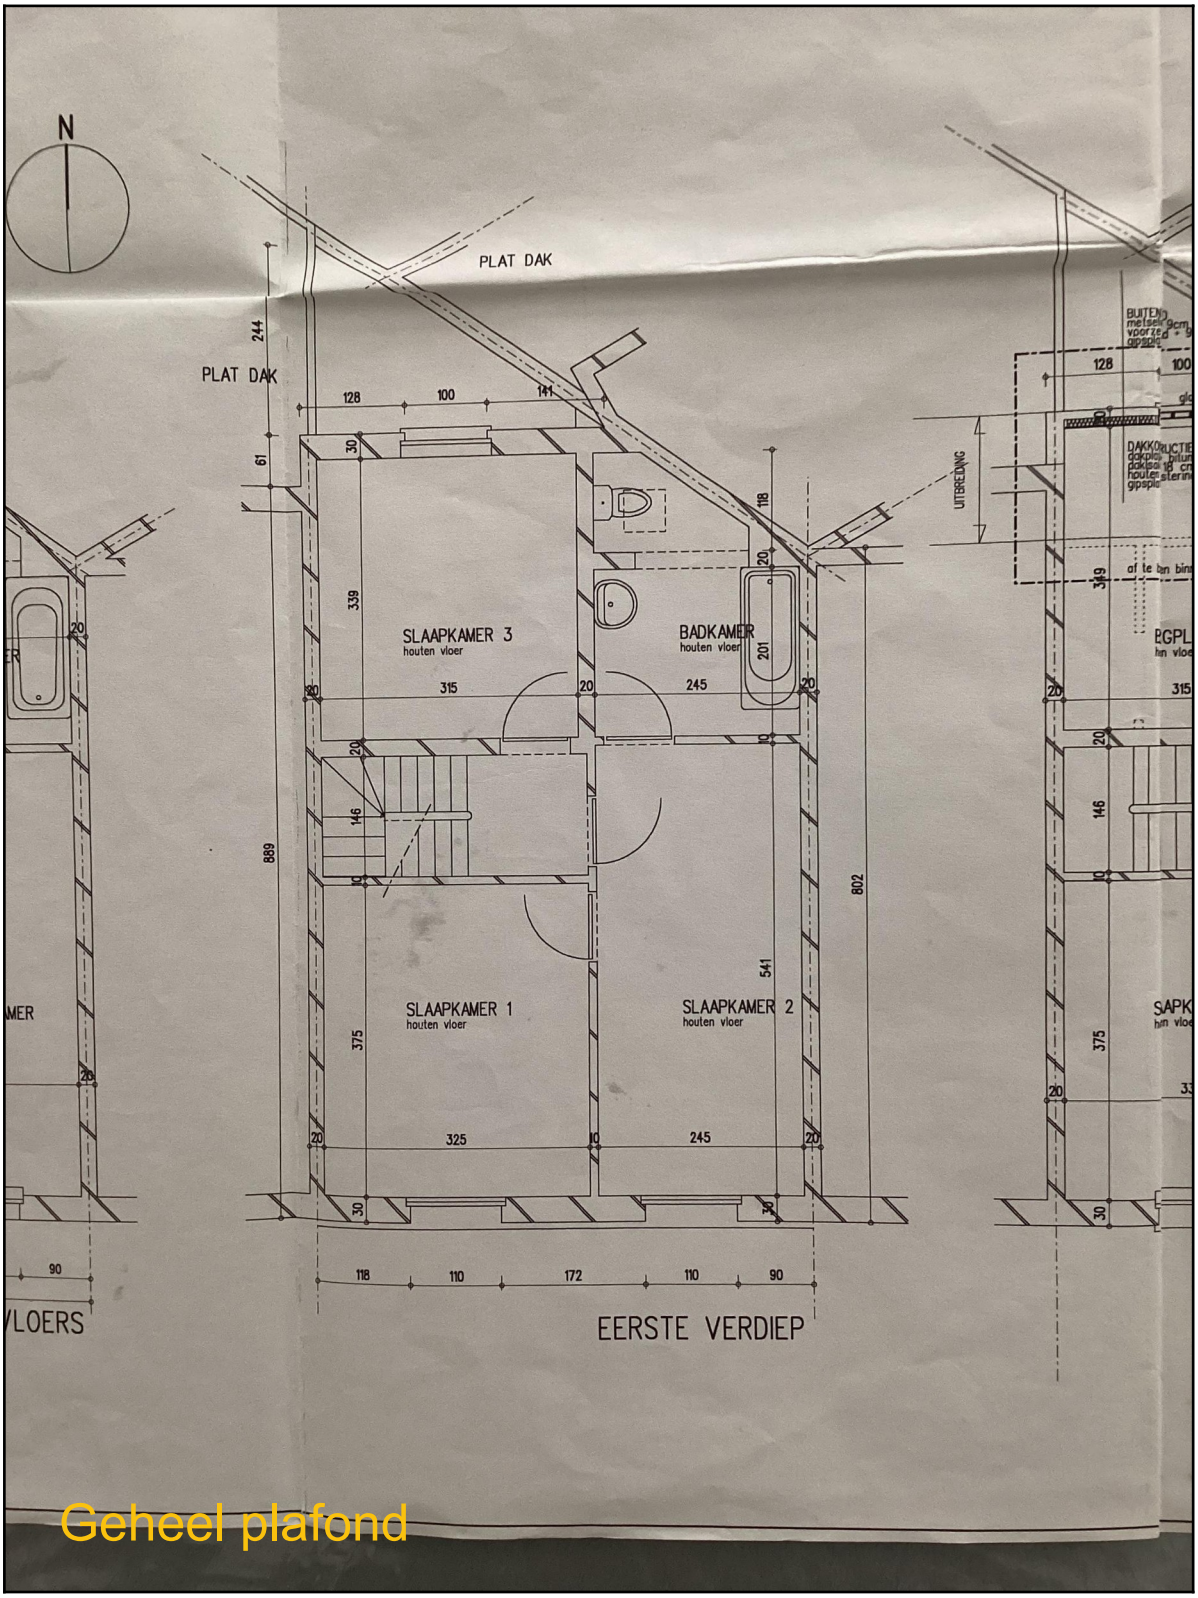
Plan 1.3: Eerste verdiep

2. Plafonds bestaande uit voorzetpanelen	Advies	-

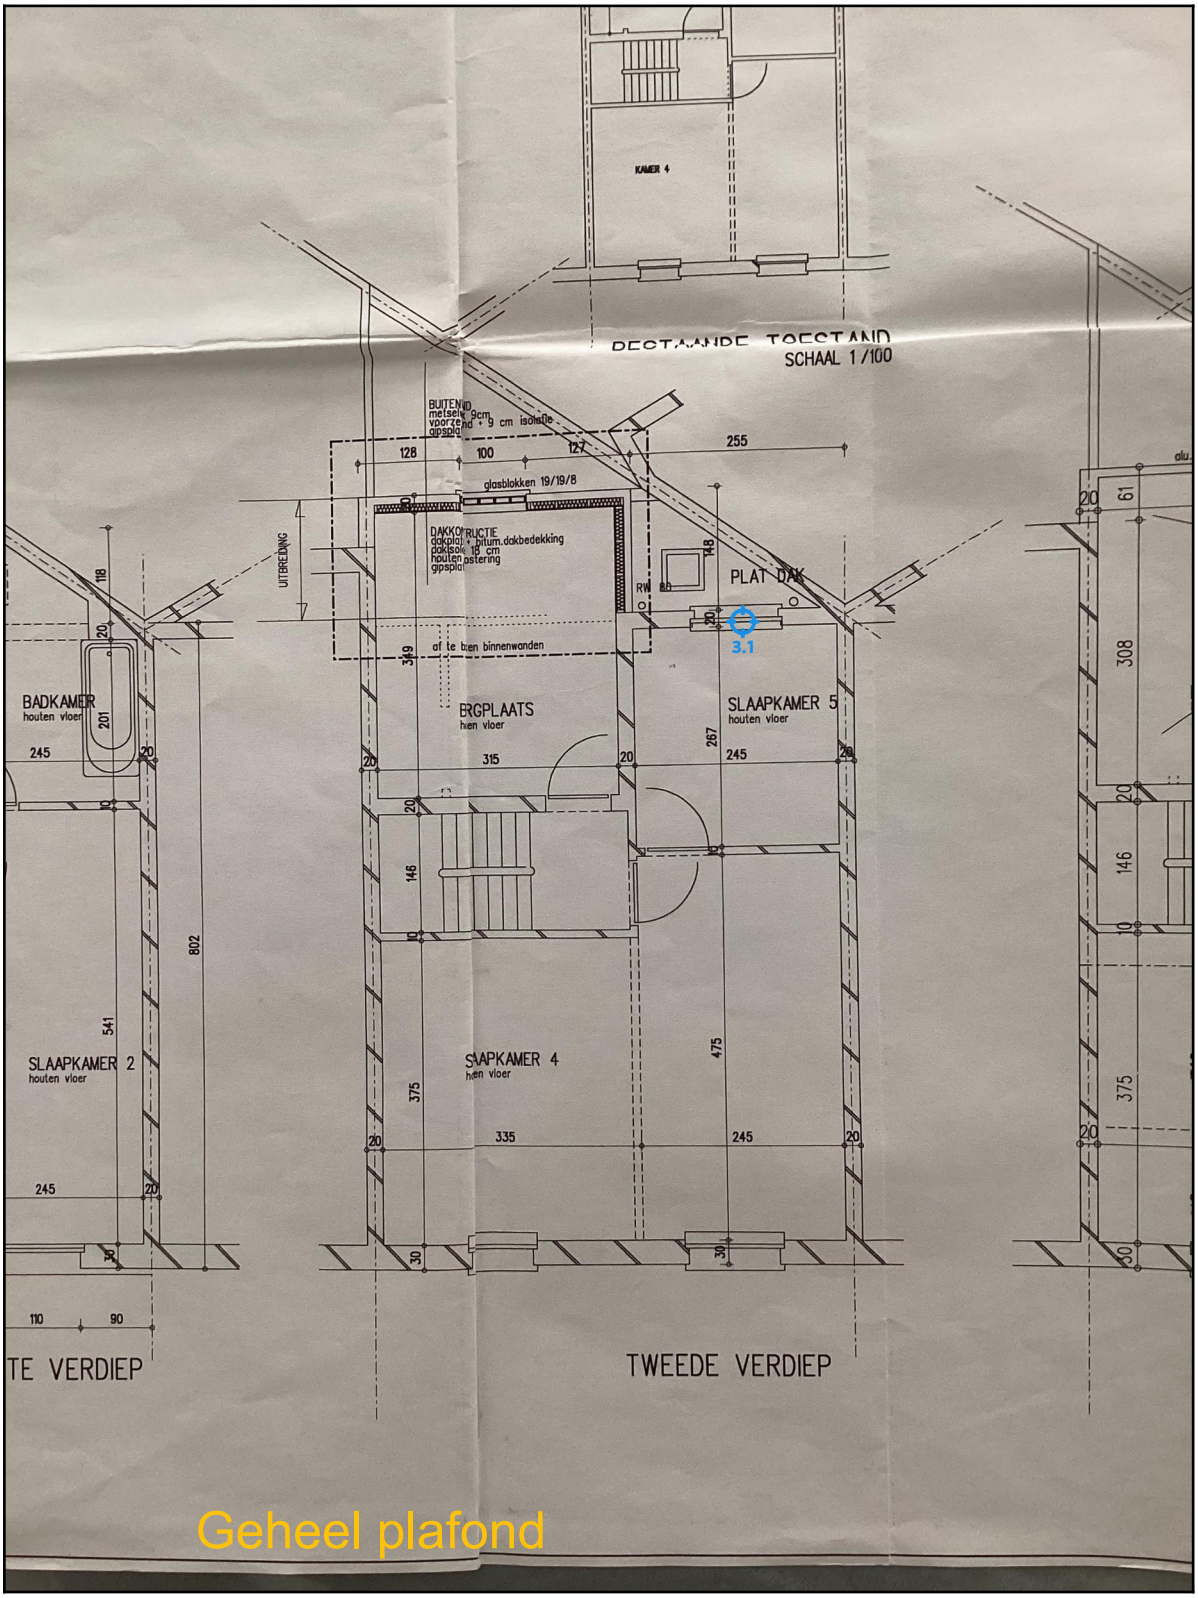
Plan 1.6: 2e verdiep kopie

2. Plafonds bestaande uit voorzetpanelen	Advies	-
3. Pleisterwerk wanden	Geen asbest	-
3.1 Code: ID01	Mengmonster	-

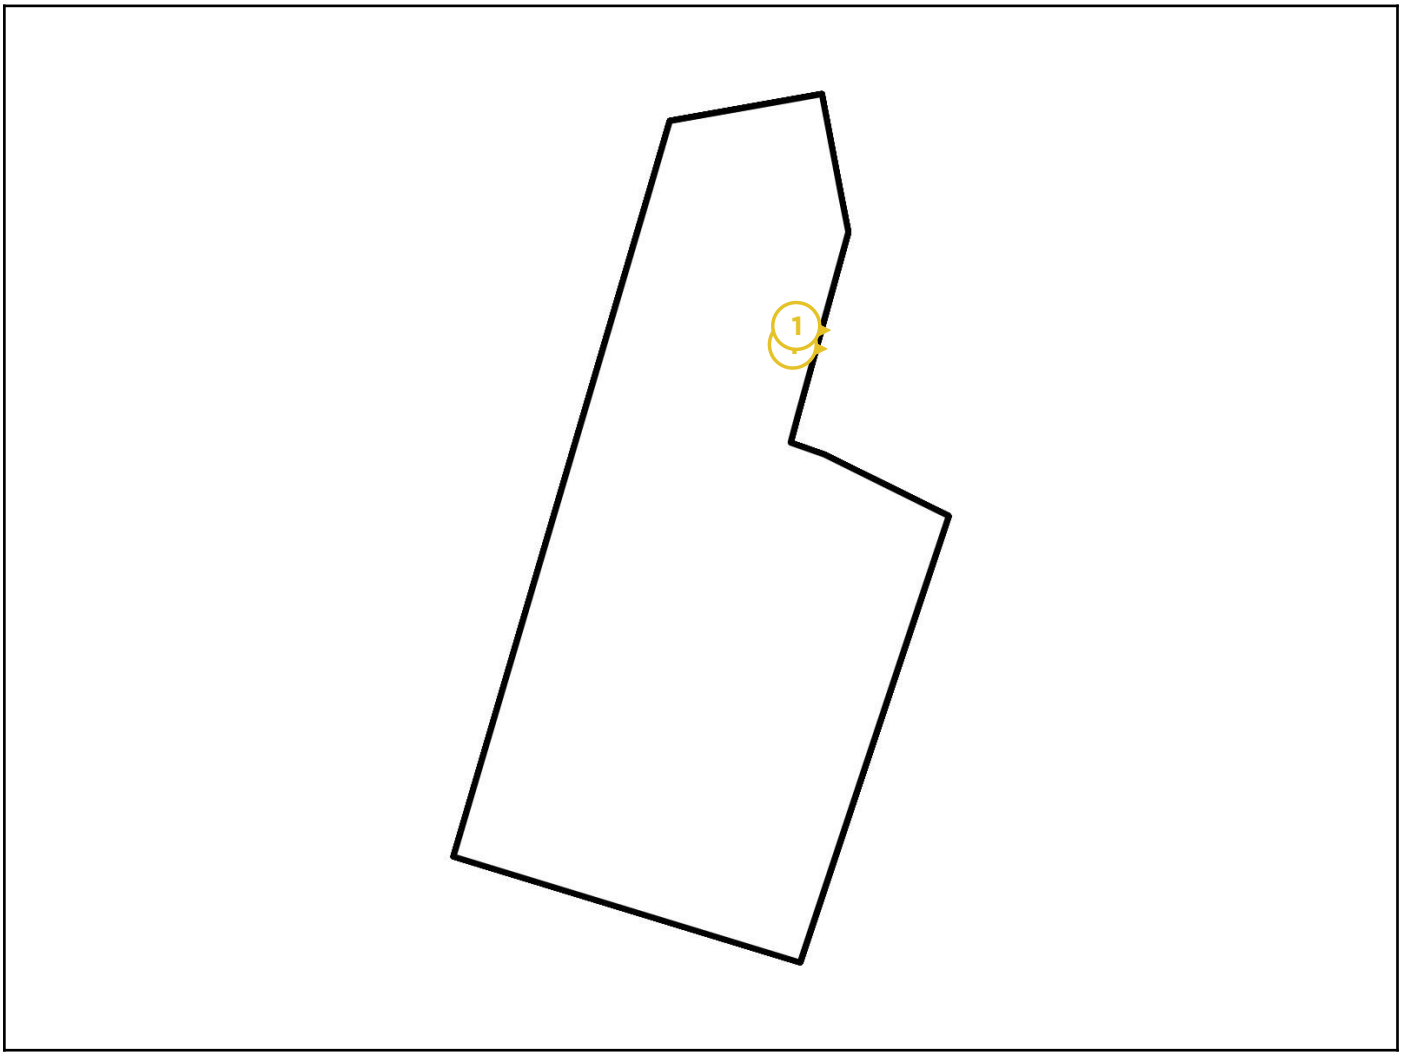
Plan 1.8: dak

Beschrijving	Type	Actie
1. Cementbuis	Asbestmateriaal	Zorgvuldig beheren

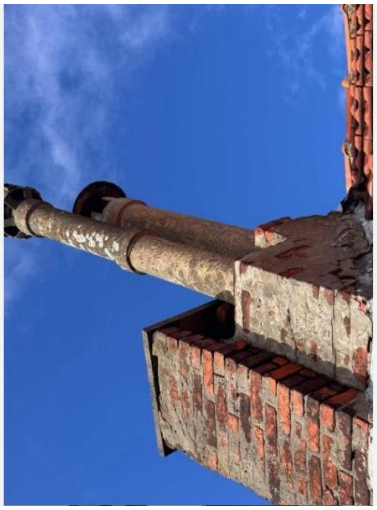
Fiche 1: Cementbuis

Asbestmateriaal

Het asbestmateriaal valt onder de mijlpaal van 2040.

Eindbeoordeling materiaalrisico	Laag materiaalrisico en/of verlaagde kans op vezelvrijgave

Gebondenheid	Categorie 1: hechtgebonden in oorsprong
Asbestsoort (vezeltype)	Alleen chrysotiel aanwezig
Asbestconcentratie	Laag (< 50%)
Afschermingsgraad van het gehele materiaal	Geheel of deels vrij aan de binnenlucht, maar geen contact met binnenluchtstromen
Toestand van het materiaal	Licht beschadigd, licht verweerd. Intacte calciumsilicaatplaat of materiaal met categorie 3-gebondenheid

Beschrijving	Cementbuis
Omgeving	Binnen
Primaire drager	Schacht-koker (technisch)
Asbestmateriaal	Buis, koker, leiding, pijp, doorvoer
Bindmiddel van asbestmateriaal	Cement
Gebondenheid op basis van bindmiddel	Hecht
Hoeveelheid (lengte - omtrek - dikte - aantal)	• 12,00 m - 15,00 cm - 7,00 cm - 2 stuks
Totaal volume	0,252 m^3
Eenvoudig bereikbaar	Ja
Bevestigingswijze	• Verlijmd, ingegoten, versmeerd
Identificatiemethode	De asbestdeskundige beoordeelt het materiaal als asbestverdacht en dus asbesthoudend, en dit zonder monstername. Motivatie: De monstername brengt andere schade aan dan schade die inherent is aan de monstername.
Destructieve handeling voor identificatie	Nee
Opmerking	De precieze lengte is onbekend.

- Zorg voor een veilig beheer. Vermijd het beschadigen van het asbestmateriaal. Controleer de toestand jaarlijks op wijzigingen.

- Eenvoudige handelingen: mag via doe-het-zelf of door werknemer(s) met opleidingsattest eenvoudige handelingen
  Deze toepassing kan door een aannemer die over een opleidingsattest eenvoudige handelingen beschikt of door een particulier (doe-het-zelf), verwijderd worden indien er geen verhoogd risico op vrijgave van asbestvezels (max. concentratie 0,01 vezels/cm3 - CODEX Art. VI.3-54) ontstaat en de toepassing voorafgaand wordt gefixeerd/bevochtigd; de individuele elementen zonder machinale werktuigen (boormachine, slijpschijf, hogedrukreiniger,...) en zonder breken of gooien een voor een losgemaakt worden; en ten slotte dubbel en luchtdicht verpakt weggevoerd worden naar een erkend afvalpunt (recyclagepark).

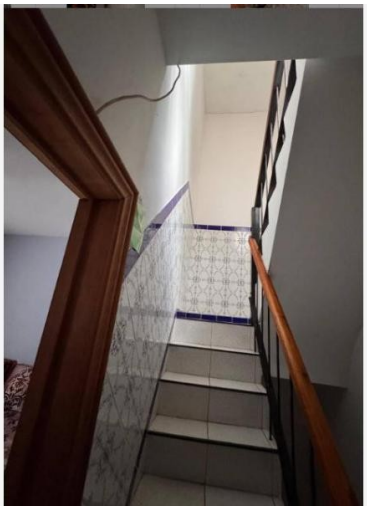
Fiche 3: Pleisterwerk wanden

Geen asbest

#	Type	Referentie	Resultaat
3.1	Mengmonster	ID01	Geen asbest

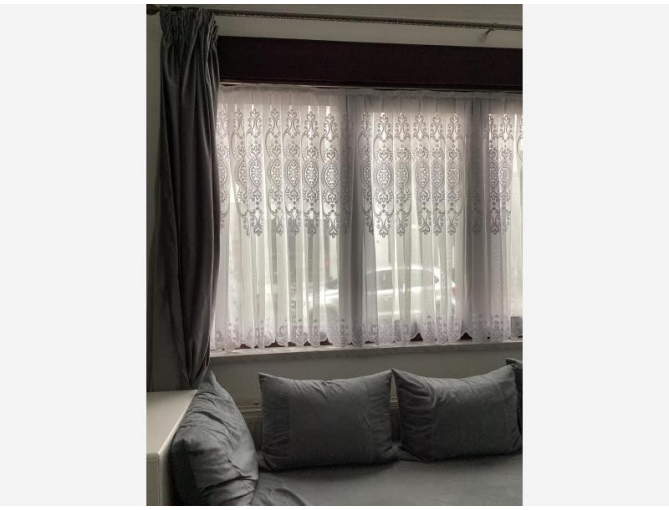
Beschrijving	Notitie	Terug te vinden op plannen
Fiche 4: Kit aan de ramen	De kit aan de ramen is niet asbestverdacht. Alle ramen werden gecontroleerd.	-
Fiche 5: Dakbedekking bestaande uit pannen (niet verdacht)	De dakbedekking is niet-asbestverdacht.	-
