Asbestinventarisattest

Schrijnwerkersstraat 6, 2000 Antwerpen

Attestnummer : **20261007-000380.000**
Uitgegeven op : **07.10.2026**
Geldig tot : **Onbeperkt** (tenzij de toestand wijzigt)

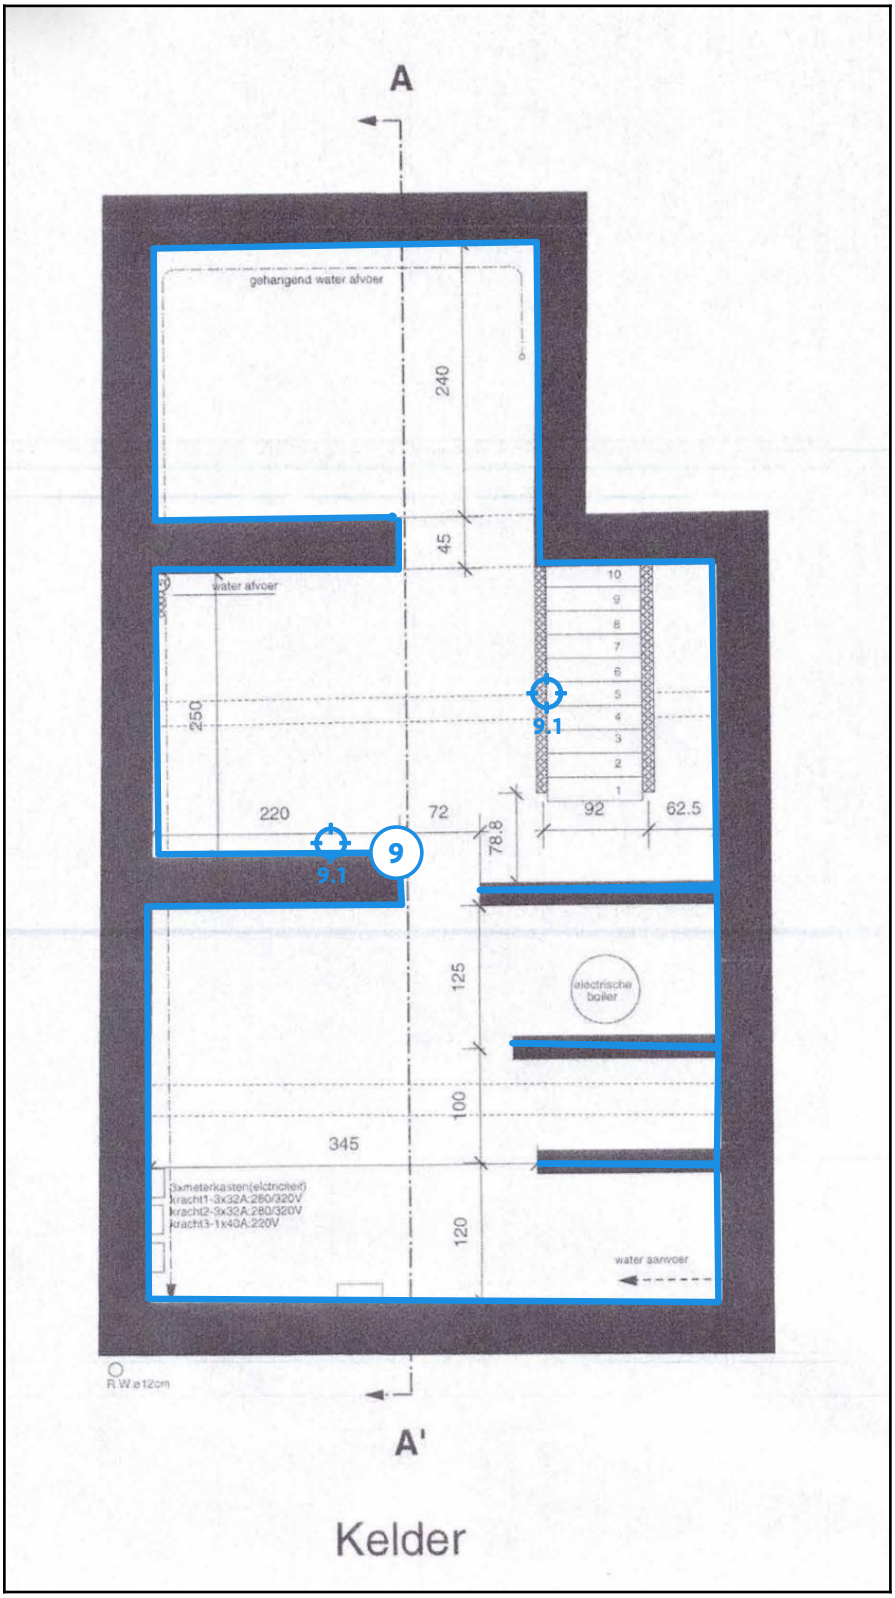
Plan 1.1: Kelder

9. Cementen smeerlaag binnen	Geen asbest	-
9.1 Code: M03	Mengmonster	-

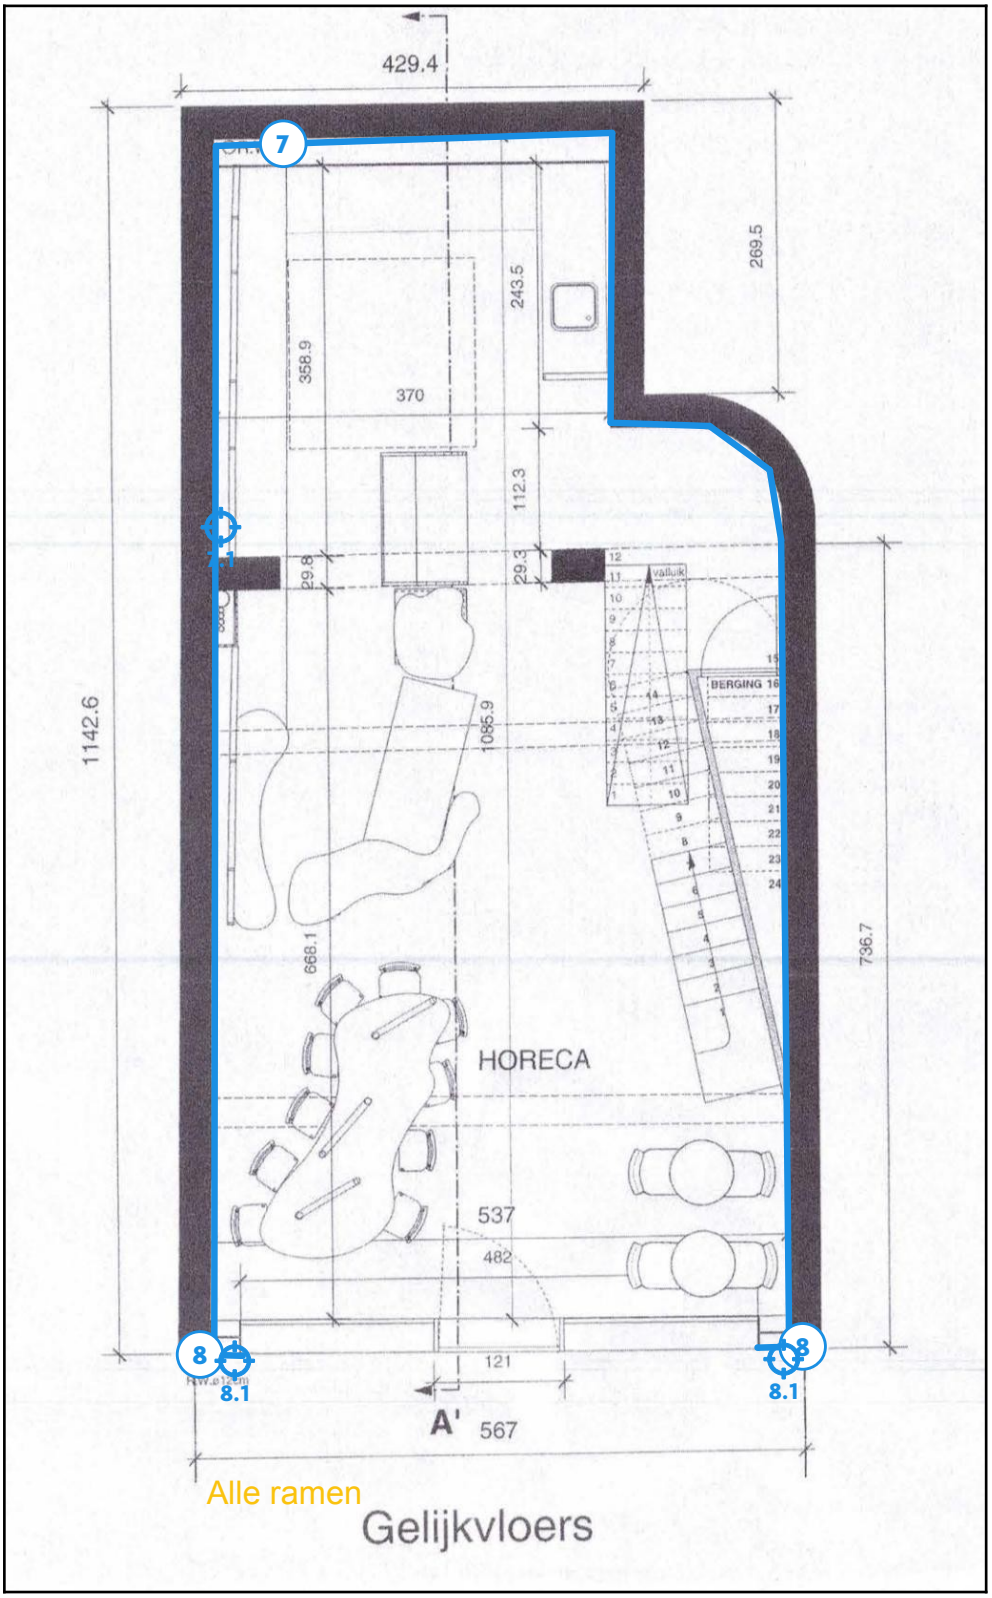
Plan 1.2: Gelijkvloers muren

7. Pleisterwerk wanden	Geen asbest	-
7.1 Code: M01	Mengmonster	-
8. Crepi gevels	Geen asbest	-
8.1 Code: M02	Mengmonster	-
11. Kit aan de ramen	Overige ruimte of materiaal	-

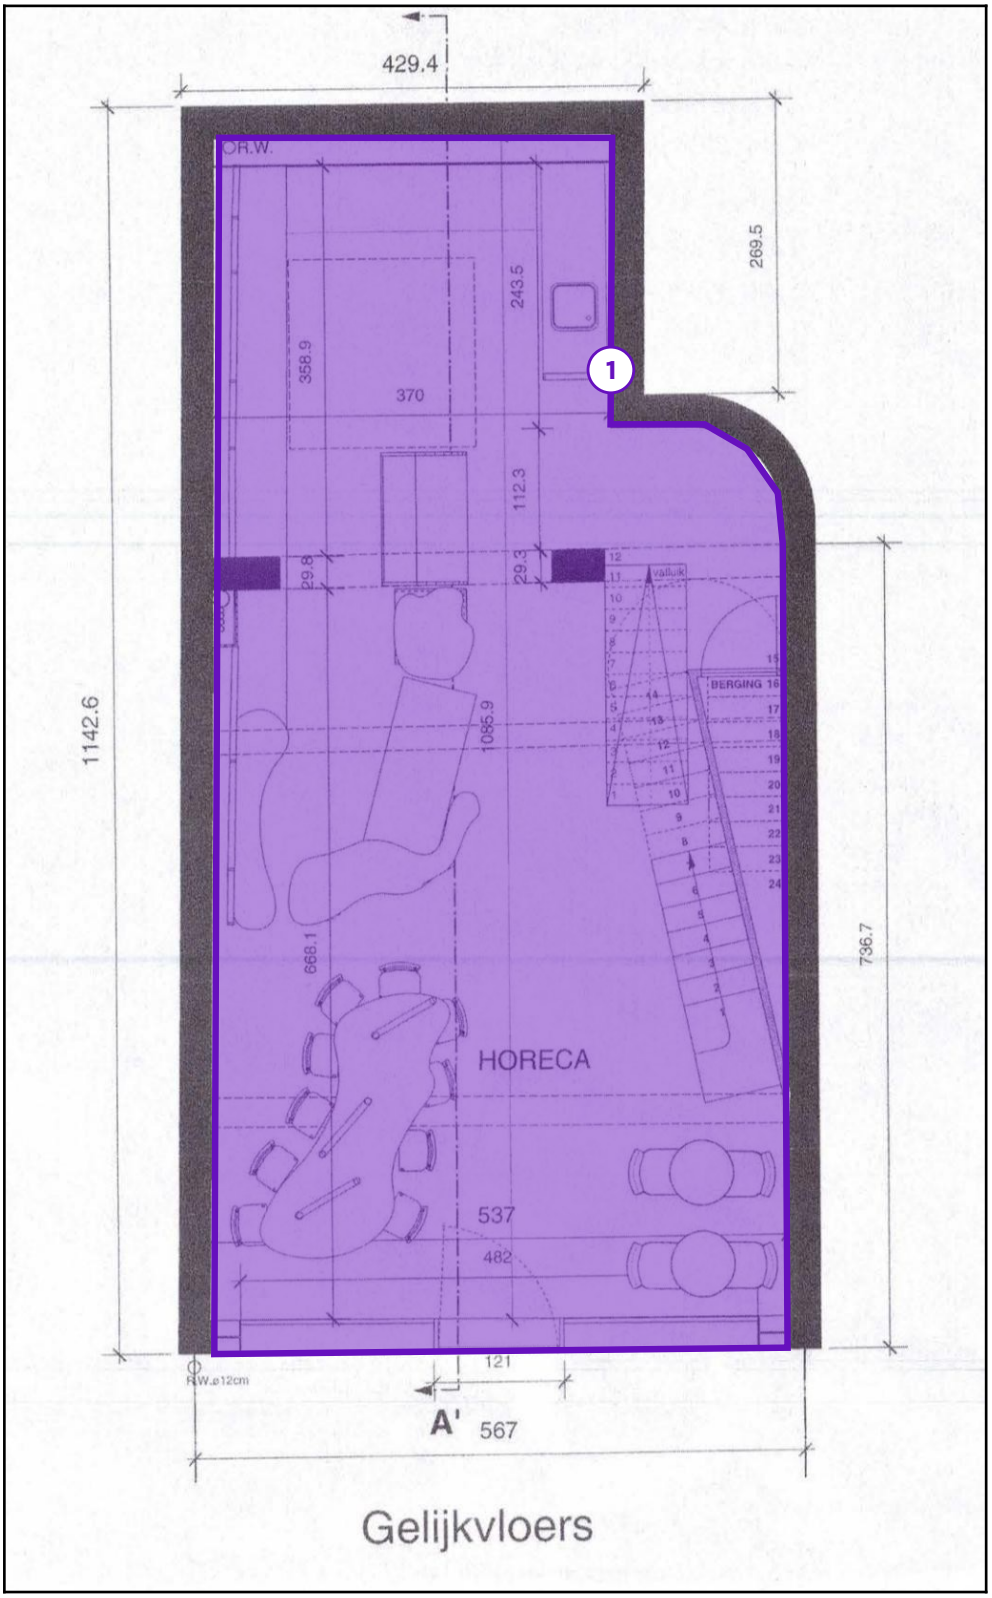
Plan 1.3: Gelijkvloers plafond

1. Plafond gelijkvloers	Beperking	-

Uitleg van de asbestdeskundige: Het pladond van het handelspand kon niet volledig onderzocht worden door de hoogte van meer dan 3,5m.

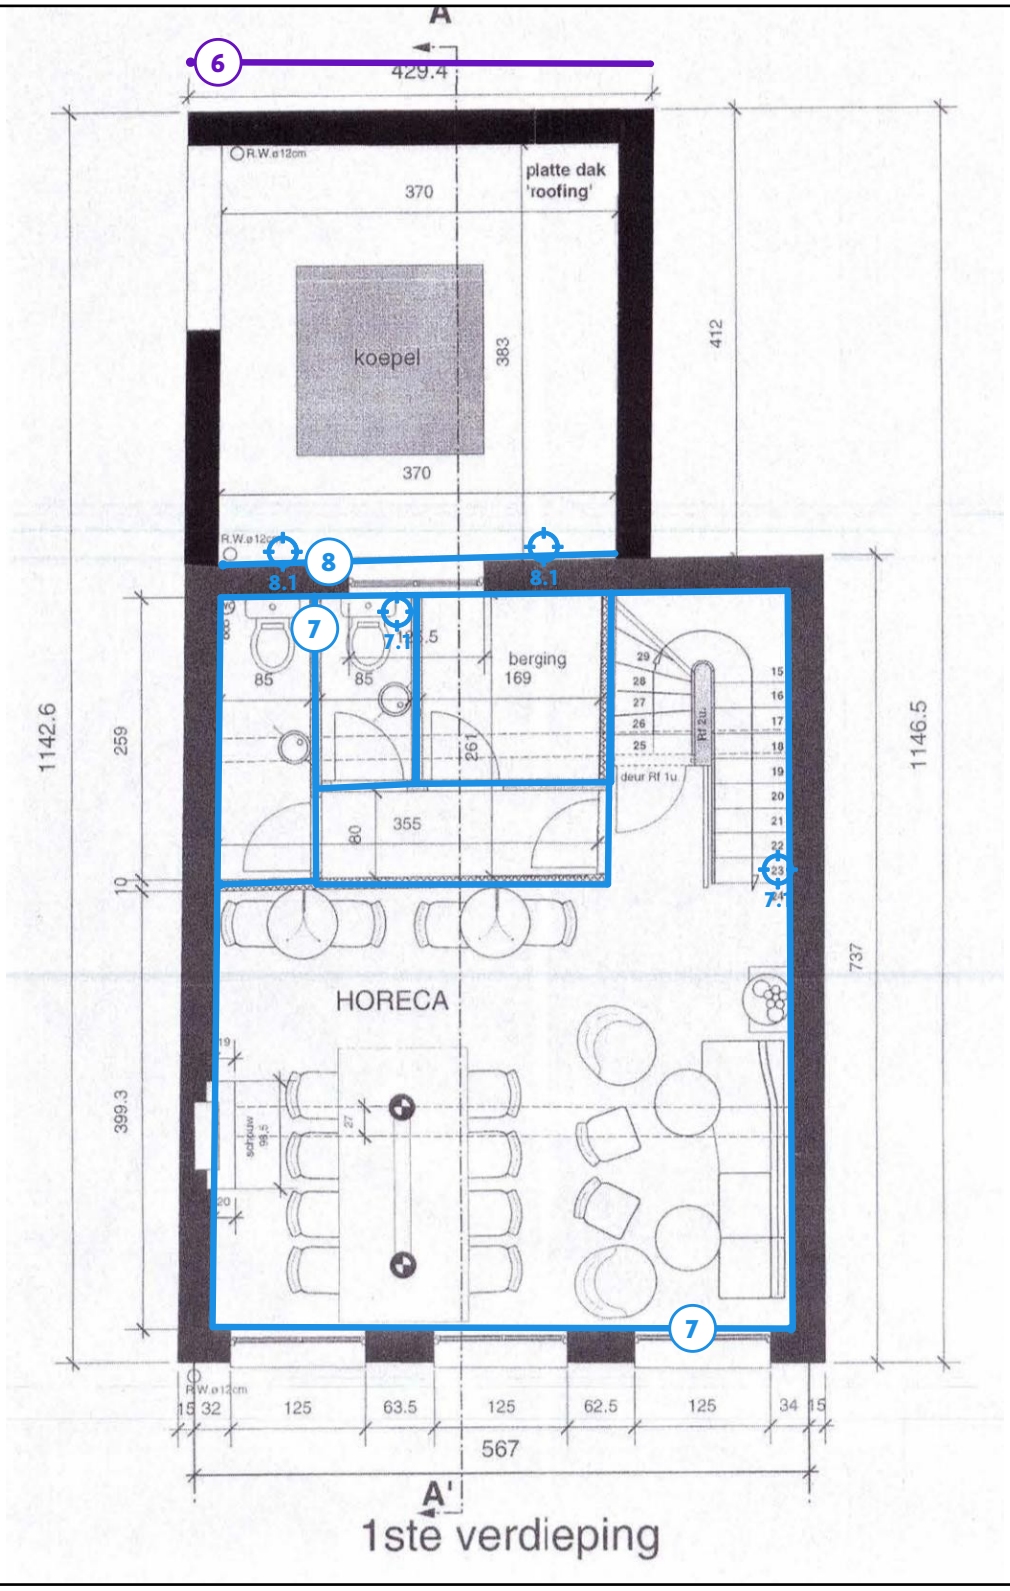
Plan 1.4: Verdiep 1 Muren

6. Aanpalende gevel met leien	Advies	-
7. Pleisterwerk wanden	Geen asbest	-
7.1 Code: M01	Mengmonster	-
8. Crepi gevels	Geen asbest	-
8.1 Code: M02	Mengmonster	-

De gevel van de aanpalende woning bevat asbestverdachte leien. Laat de leien onaangeroerd tot ze op professionele wijze worden weggehaald.

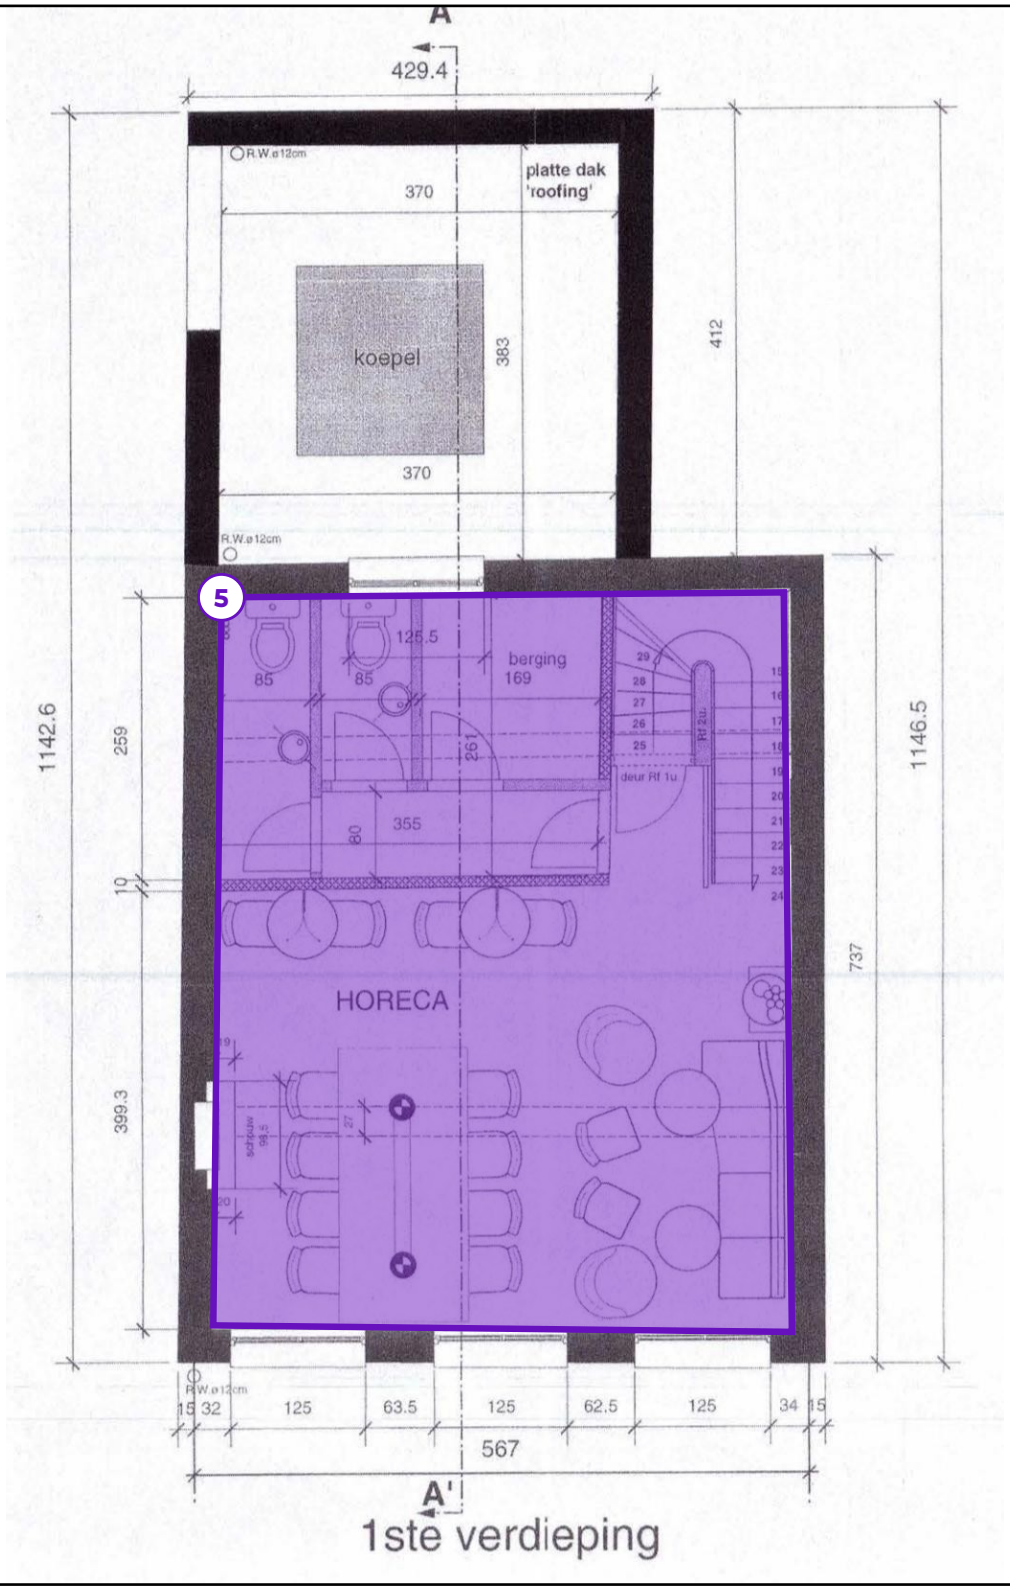
Plan 1.5: Verdiep 1 plafond

5. Plafonds bestaande uit voorzetpanelen	Advies	-

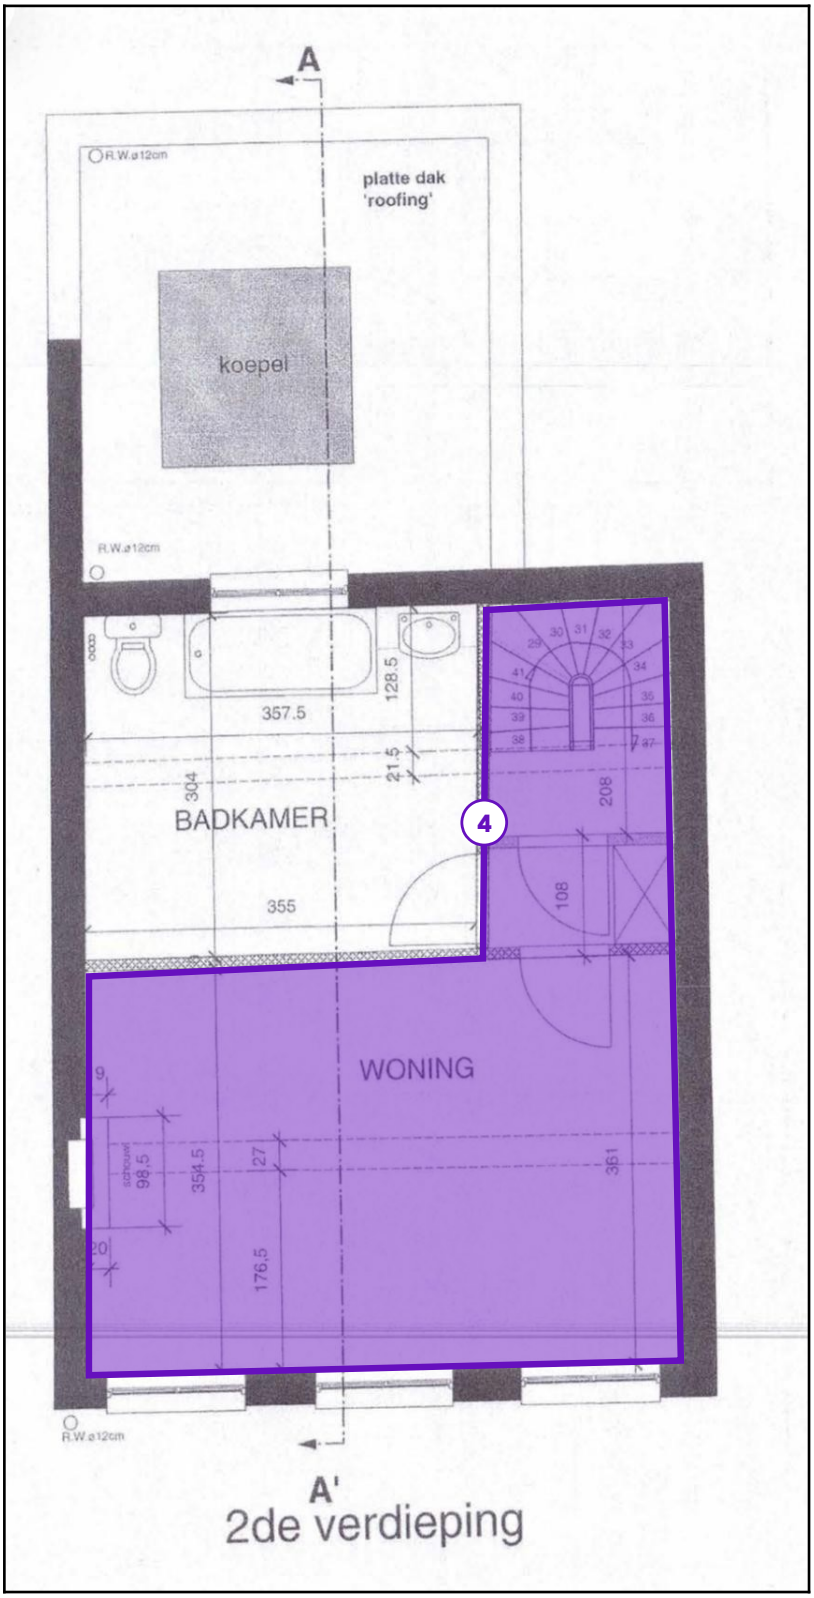
Plan 1.6: Verdiep 2 vloeren

4. Vast tapijt	Advies	-

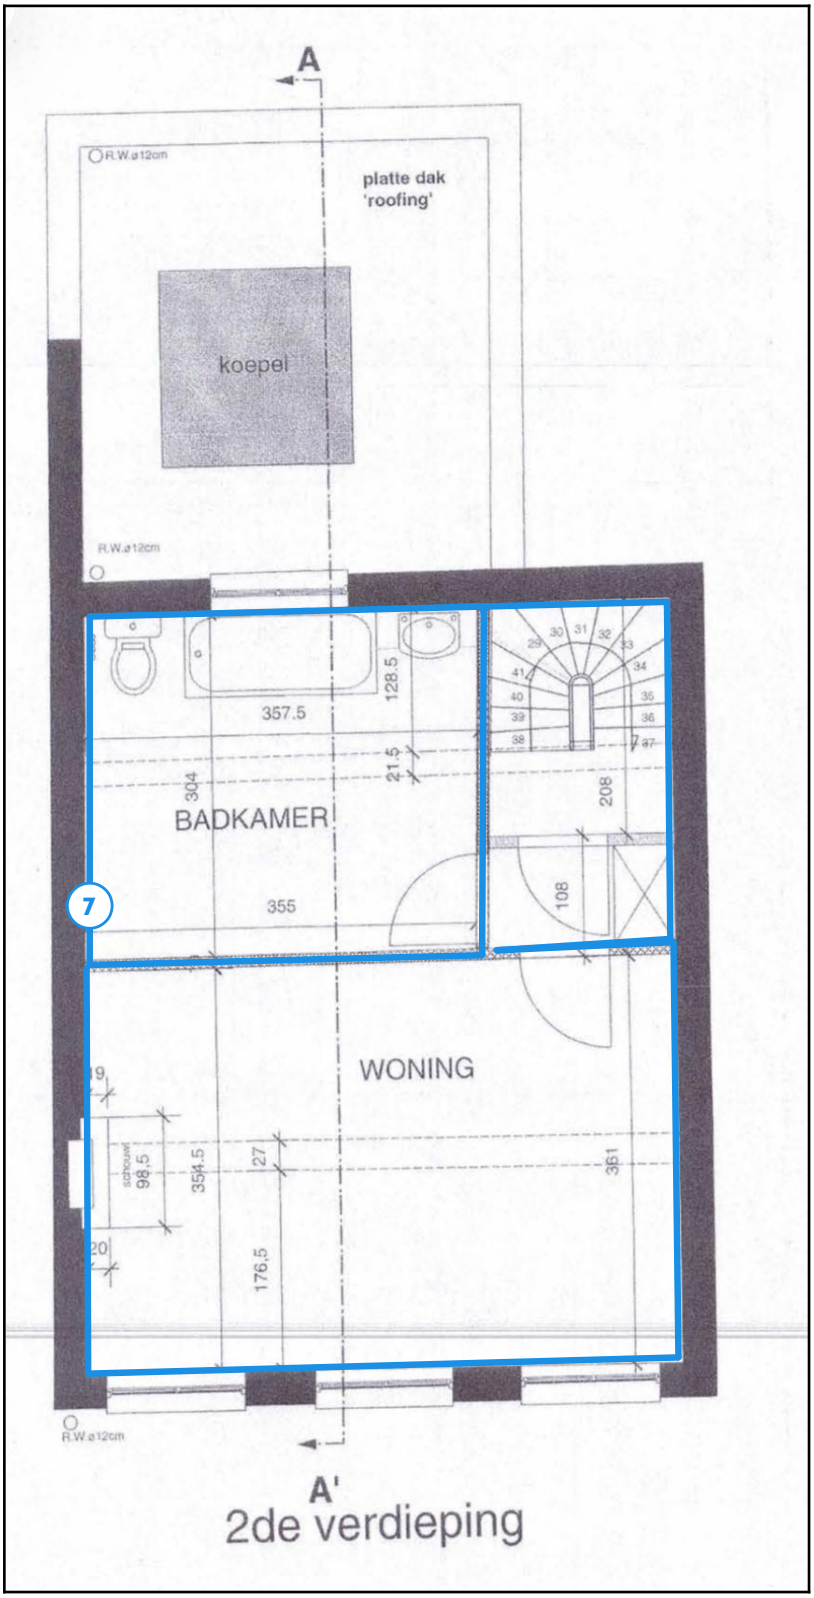
Plan 1.7: Verdiep 2 muren

7. Pleisterwerk wanden	Geen asbest	-

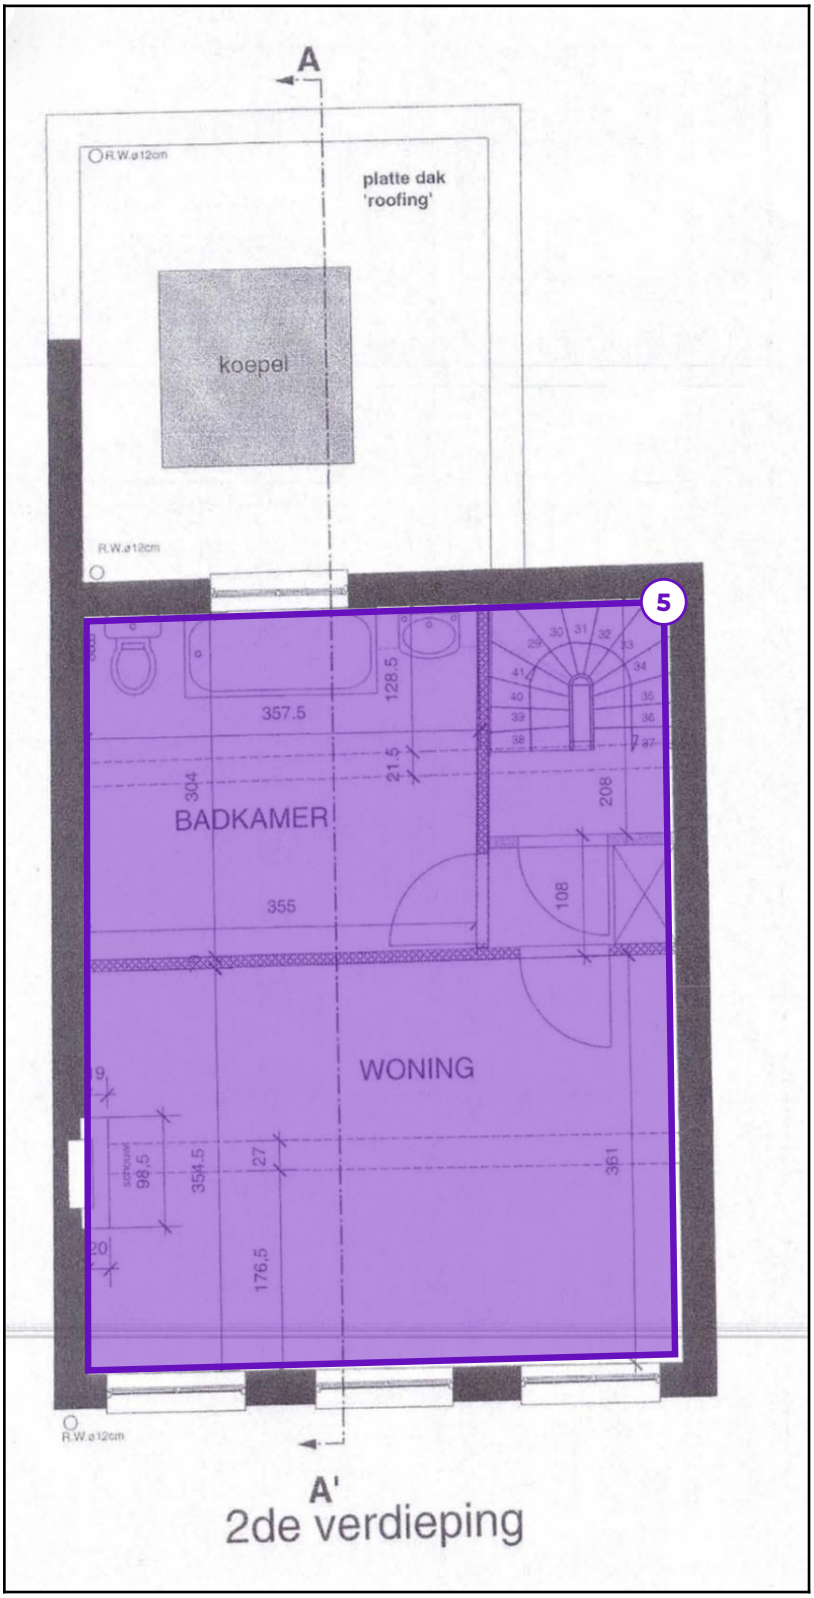
Plan 1.8: Verdiep 2 plafond

5. Plafonds bestaande uit voorzetpanelen	Advies	-

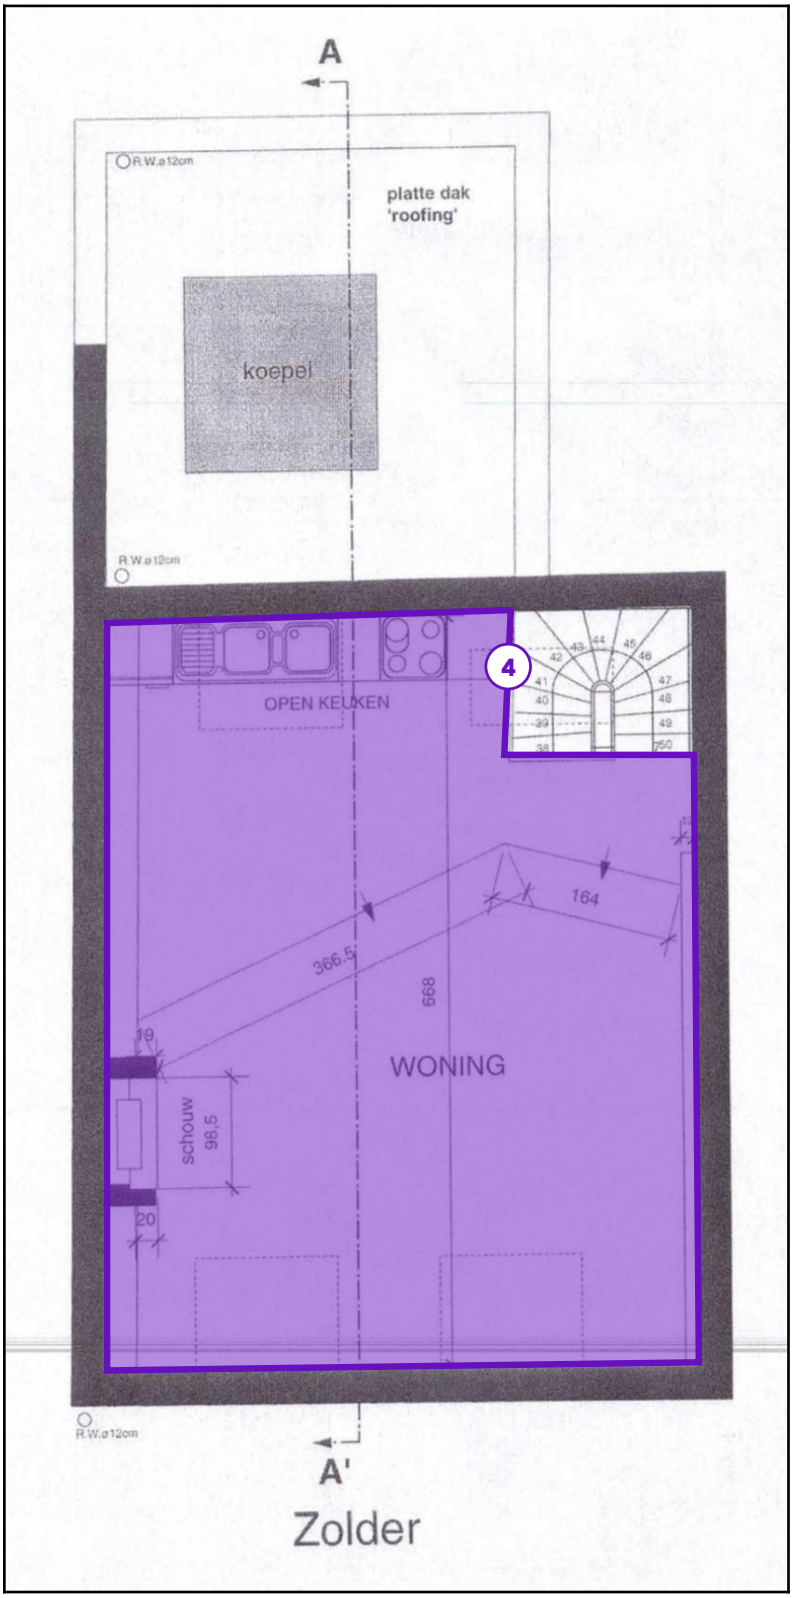
Plan 1.9: Zolder vloeren

4. Vast tapijt	Advies	-

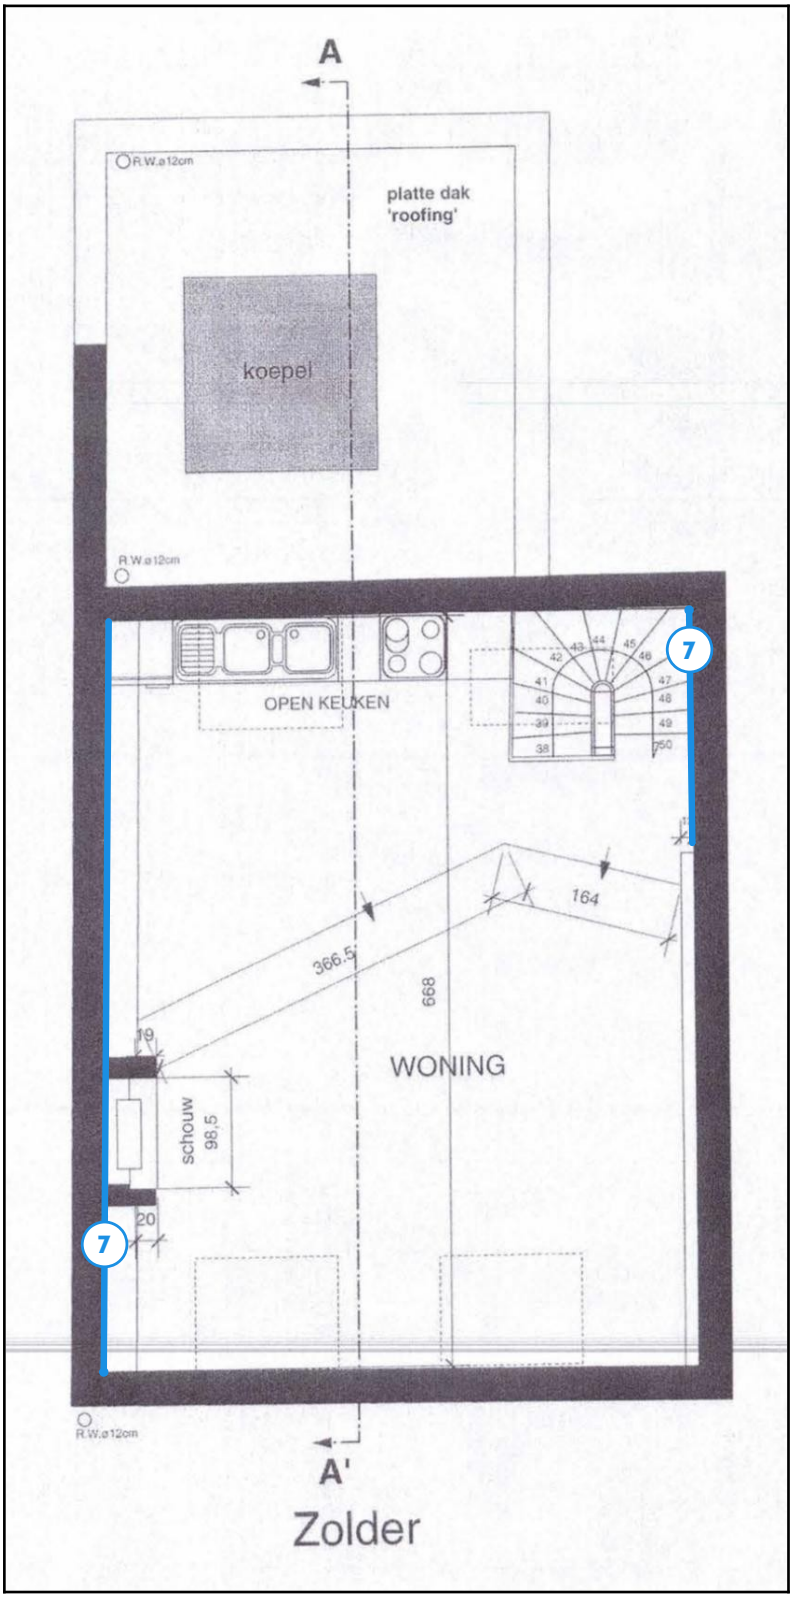
Plan 1.10: Zolder muren

7. Pleisterwerk wanden	Geen asbest	-

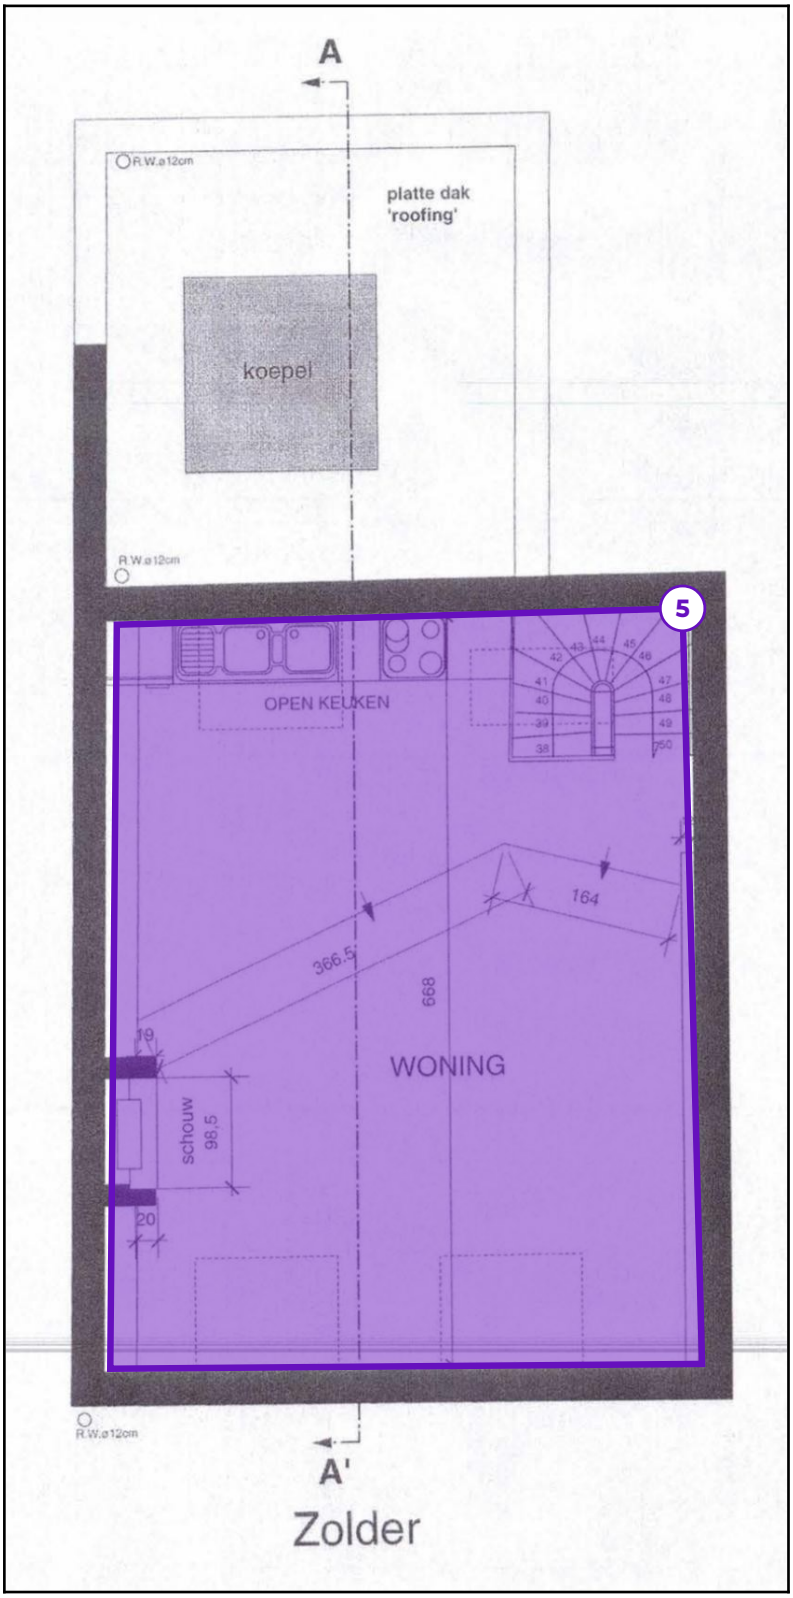
Plan 1.11: Zolder plafond

5. Plafonds bestaande uit voorzetpanelen	Advies	-

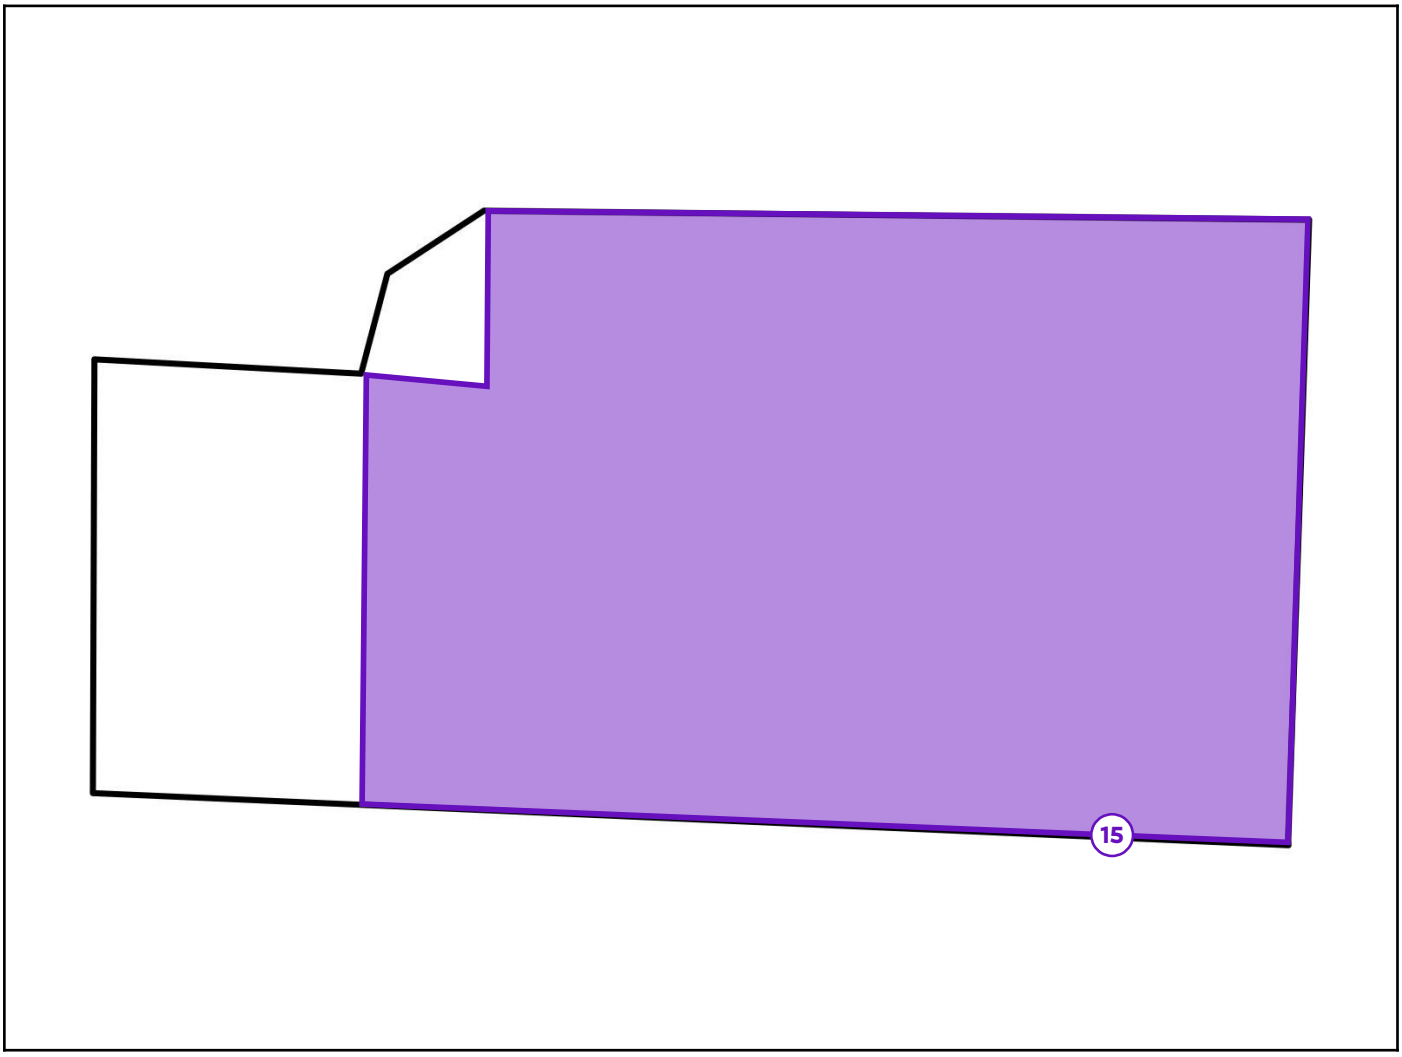
Plan 1.12: Onderdak

Beschrijving	Type	Actie
15. Geen asbestverdacht onderdak aangetroffen	Overige ruimte of materiaal	-

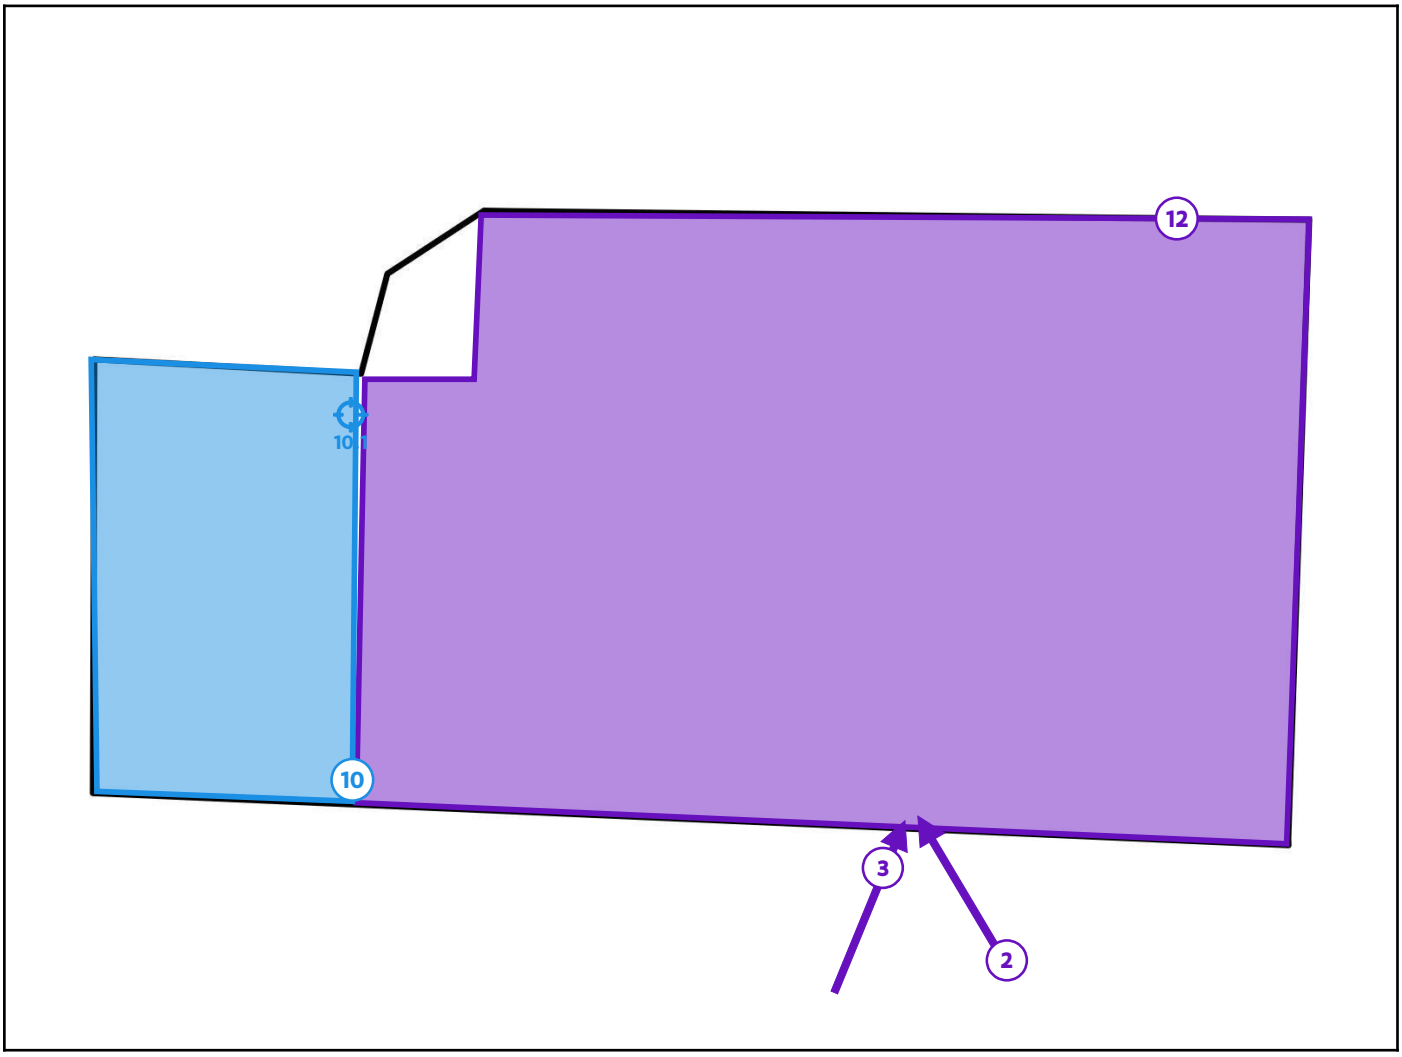
Plan 1.13: Dakenplan

Beschrijving	Type	Actie
2. Schouw	Beperking	-
3. Rookgaskanaal	Beperking	-
10. Roofing	Geen asbest	-
10.1 Code: P01	Puntmonster	-
12. Dakbedekking bestaande uit pannen (niet verdacht)	Overige ruimte of materiaal	-

Uitleg van de asbestdeskundige: De binnenkant van de schouw is niet waarneembaar. De schouw bevat binnenin mogelijk een asbestcement rookgaskanaal. Laat dit onderzoeken bij eventuele werken.

Uitleg van de asbestdeskundige: Niet toegankelijk op het schuine dak

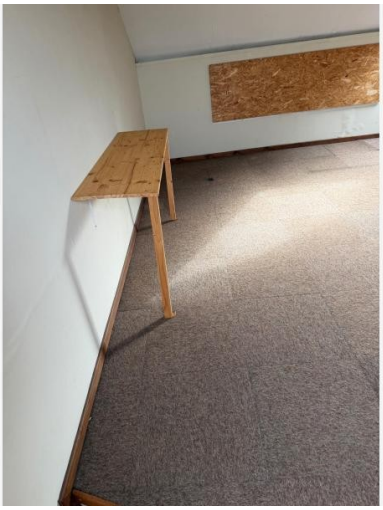
Fiche 4: Vast tapijt

Het tapijt is niet verdacht. Inspectie van eventuele onderliggende lagen is niet mogelijk zonder uitbreiding naar een destructief onderzoek.

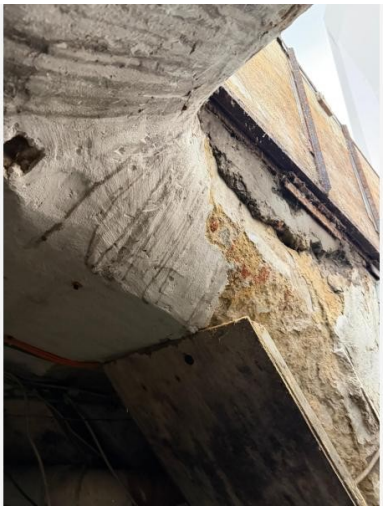
Fiche 9: Cementen smeerlaag binnen

Geen asbest

#	Type	Referentie	Resultaat
9.1	Mengmonster	M03	Geen asbest

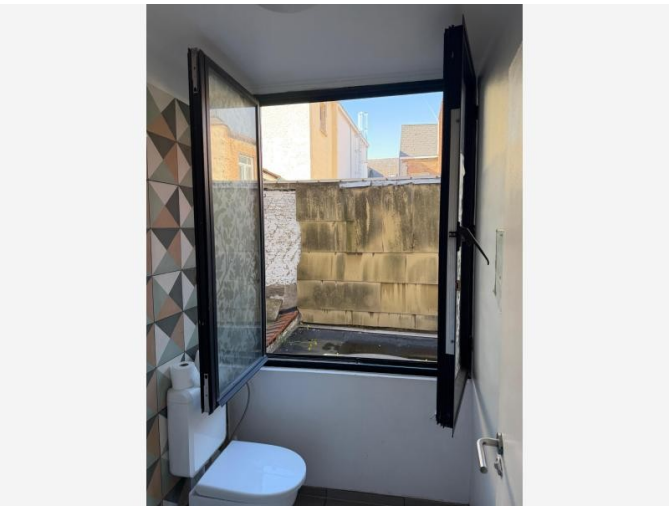
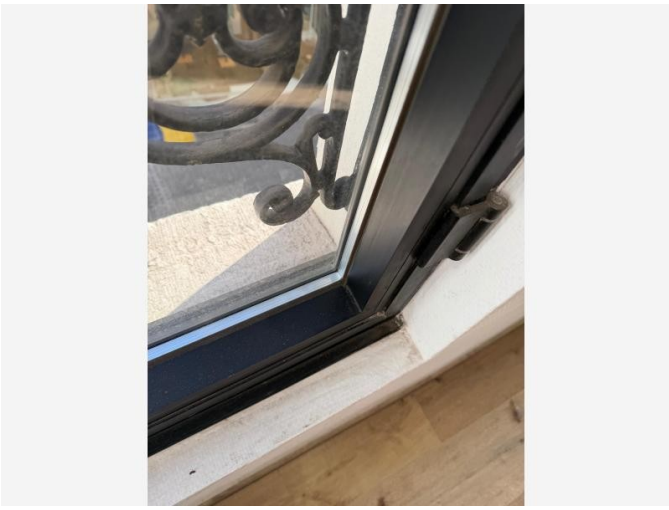
Beschrijving	Notitie	Terug te vinden op plannen
Fiche 11: Kit aan de ramen	De kit aan de ramen is niet asbestverdacht. Alle ramen werden gecontroleerd.	Plan 1.2: Gelijkvloers muren
Fiche 12: Dakbedekking bestaande uit pannen (niet verdacht)	De dakbedekking is niet-asbestverdacht.	Plan 1.13: Dakenplan
