Asbestinventarisattest

Peter Benoitstraat 30, 8400 Oostende

Attestnummer : **20261026-000268.000**
Uitgegeven op : **26.10.2026**
Geldig tot : **26.10.2036**

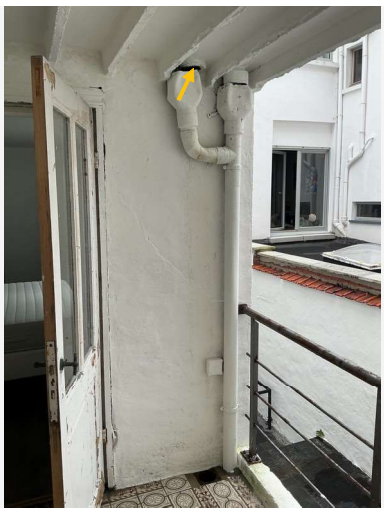
Fiche 1: Asbestcementbuis (hemelwater) doorvoer

Het asbestmateriaal valt onder de mijlpaal van 2034.

Verwijderen

- Verwijder dit asbestmateriaal zo snel mogelijk. Volg de toestand goed op.
- Voer bijkomende staalname(s) uit.

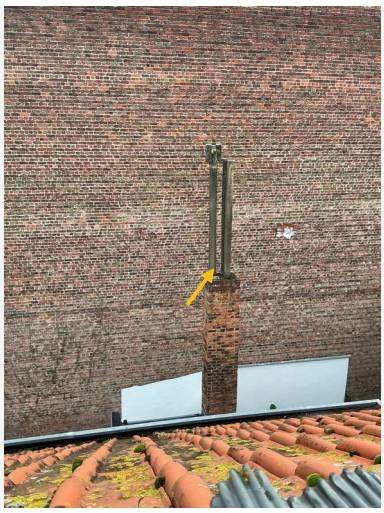
Fiche 3: Schouwbuis in gesloten systeem

Het asbestmateriaal valt onder de mijlpaal van 2034.

Verwijderen

- Verwijder dit asbestmateriaal zo snel mogelijk. Volg de toestand goed op.
- Voer bijkomende staalname(s) uit.

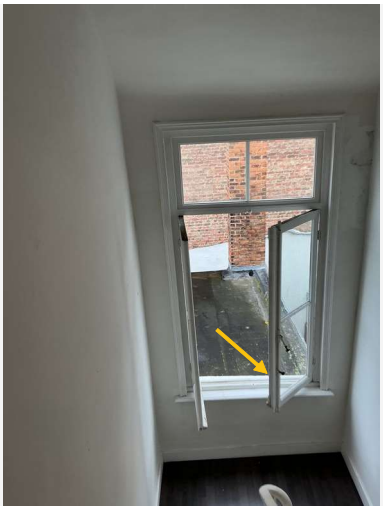
Fiche 12: Mastiek/kit tussen glas en profiel - buiten

Geen asbest

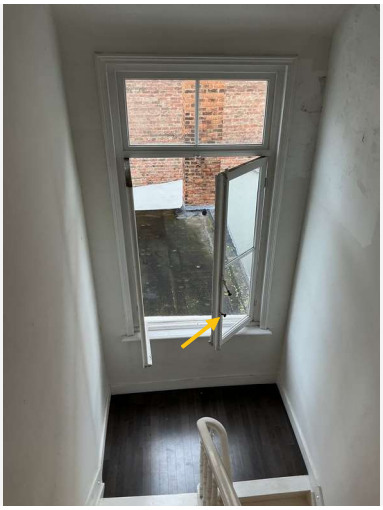
Fiche 13: Mastiek/kit tussen glas en profiel - Binnen

Geen asbest

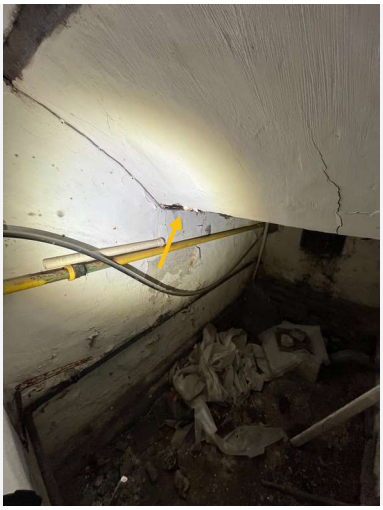
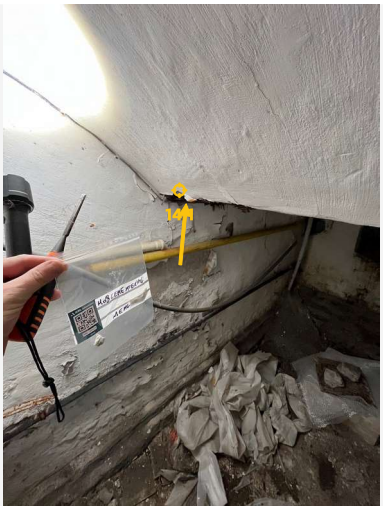
Fiche 14: Cementering binnen kelder

Geen asbest

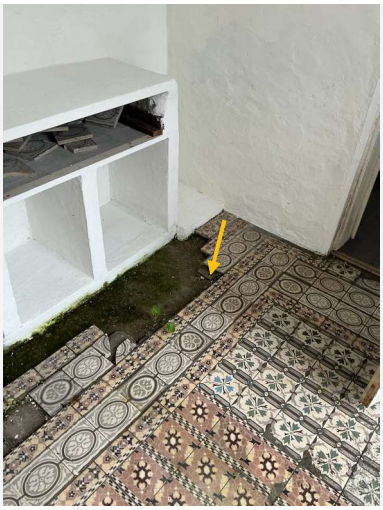
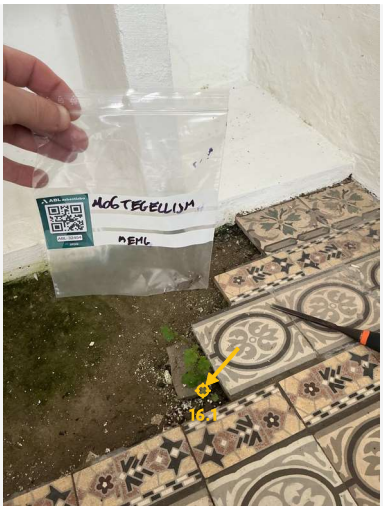
Fiche 16: Tegellijm vloer terras

Geen asbest

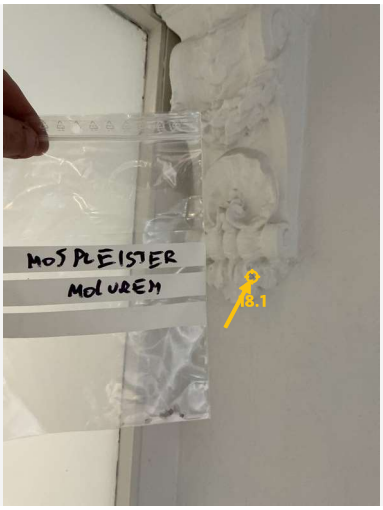
Fiche 18: Pleisterwerk moluren

Geen asbest

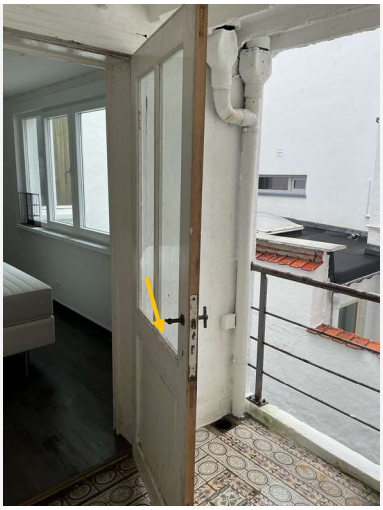
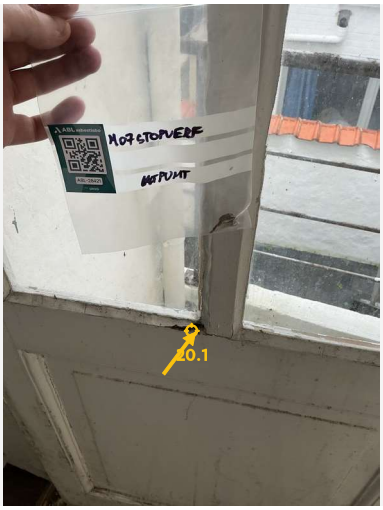
Fiche 20: Stopverf deur

Geen asbest
