Asbestinventarisattest

Edg. Tinelstraat 1, 9660 Brakel

Attestnummer : **20251223-000119.000**
Uitgegeven op : **23.12.2025**
Geldig tot : **23.12.2035**

Niet-asbestveilig

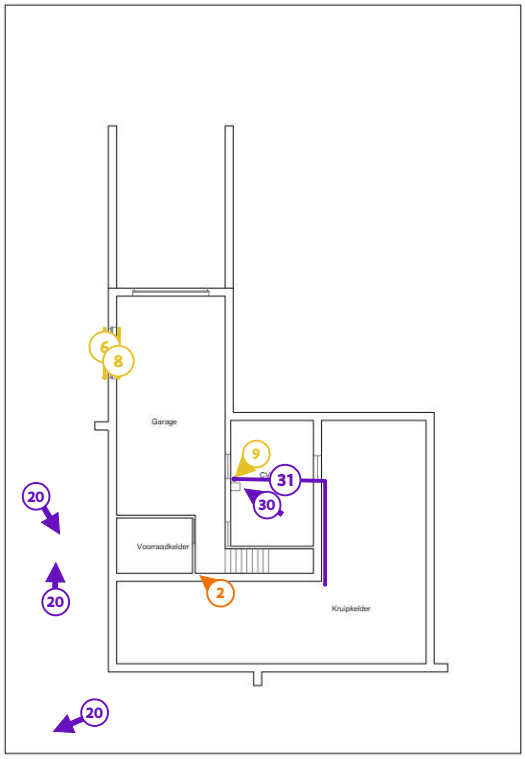
Plan 1.1: Kelder

Beschrijving	Type	Actie
2. Buis doorvoer kelder	Asbestmateriaal	Verwijderen
6. Mastiek ramen buiten	Asbestmateriaal	Zorgvuldig beheren
8. Mastiek ramen binnen	Asbestmateriaal	Zorgvuldig beheren
9. Bakeliet	Asbestmateriaal	Zorgvuldig beheren
20. Riolering en putjes	Advies	-
30. Verwarmingsinstallatie	Overige ruimte of materiaal	-
31. Leidingisolatie	Overige ruimte of materiaal	-

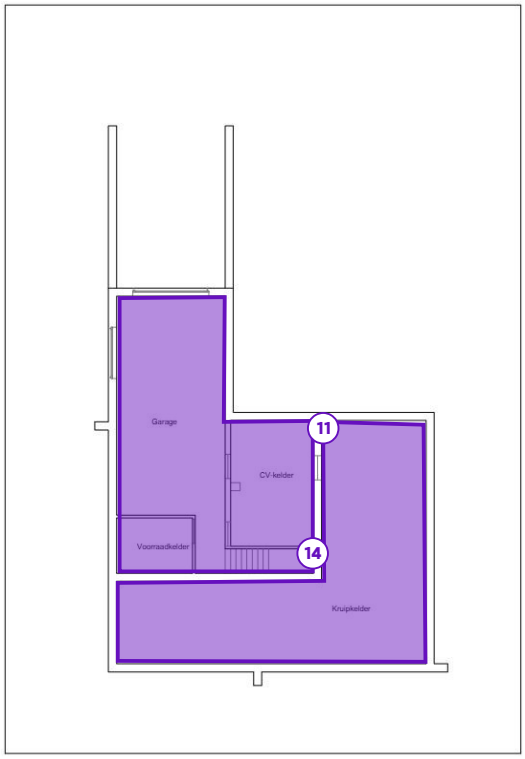
Plan 1.2: Kelder

Beschrijving	Type	Actie
11. Kruipkelder	Beperking	-
14. Kelder	Advies	-

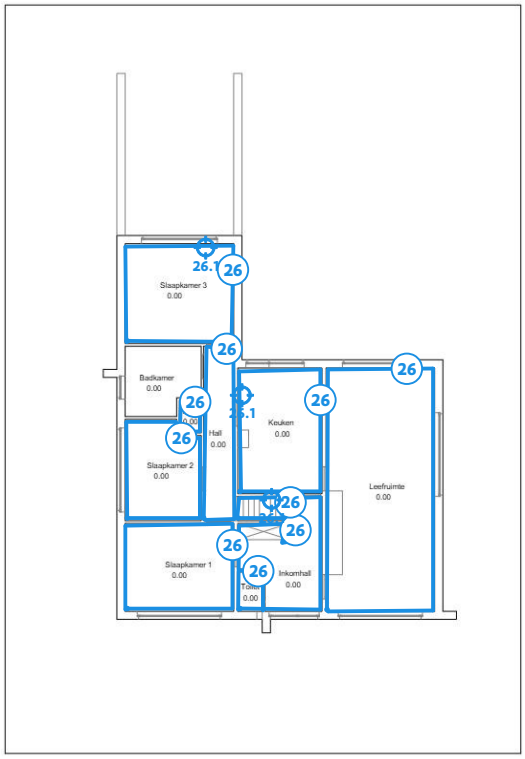
Plan 1.3: Pleisterwerk muren

Beschrijving	Type	Actie
26. Pleisterwerk muren	Geen asbest	-
26.1 Code: MM01	Mengmonster	-

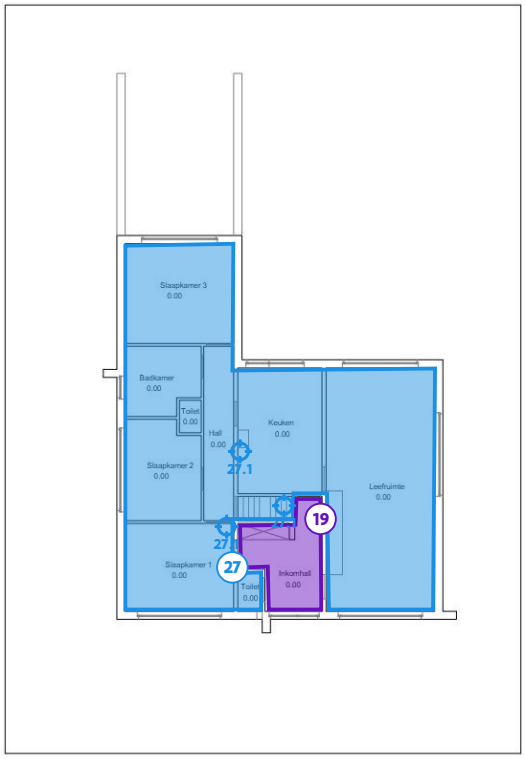
Plan 1.4: Pleisterwerk plafonds

Beschrijving	Type	Actie
19. Plafonds uit niet asbestverdacht materiaal	Advies	-
27. Pleisterwerk plafonds	Geen asbest	-
27.1 Code: MM02	Mengmonster	-

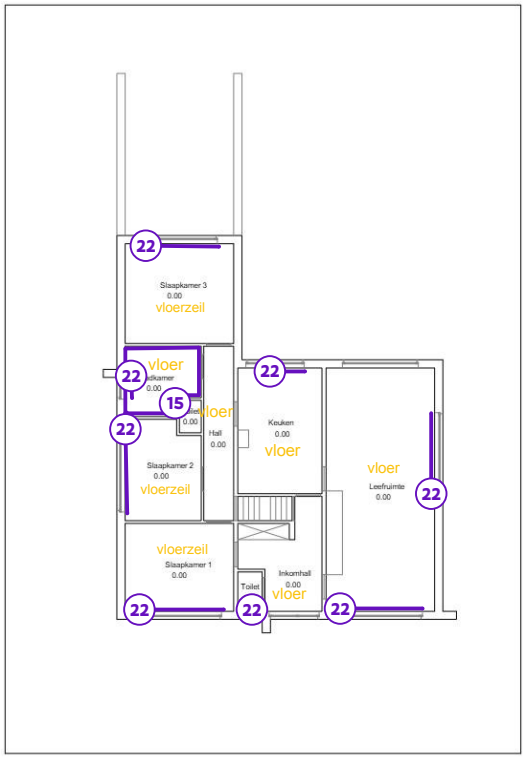
Plan 1.5: Gelijkvloers

Beschrijving	Type	Actie
15. Vloeren, plinten en faiences	Advies	-
21. Vloerzeil slaapkamers	Advies	-
22. Venstertabletten	Advies	-

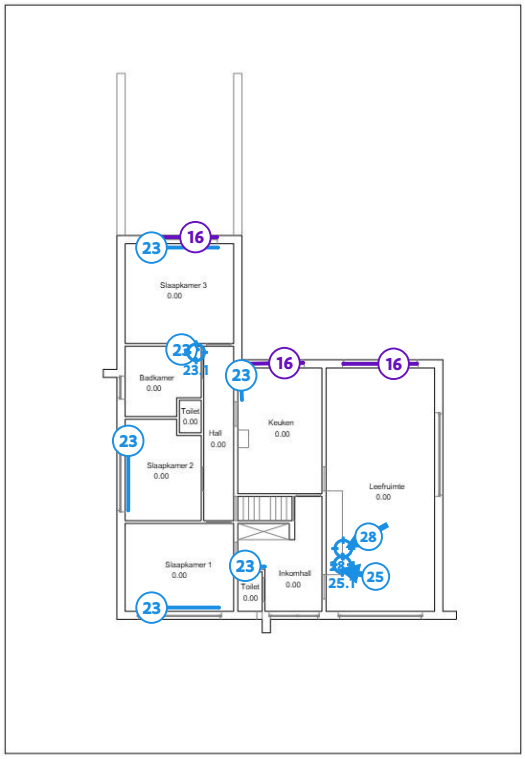
Plan 1.6: Gelijkvloers

Beschrijving	Type	Actie
16. Mastiek ramen 2008	Advies	-
23. Pakking radiatoren	Geen asbest	-
23.1 Code: MM04	Puntmonster	-
25. Massal schouw	Geen asbest	-
25.1 Code: MM05	Puntmonster	-
28. Koord kachel	Geen asbest	-
28.1 Code: MM03	Puntmonster	-

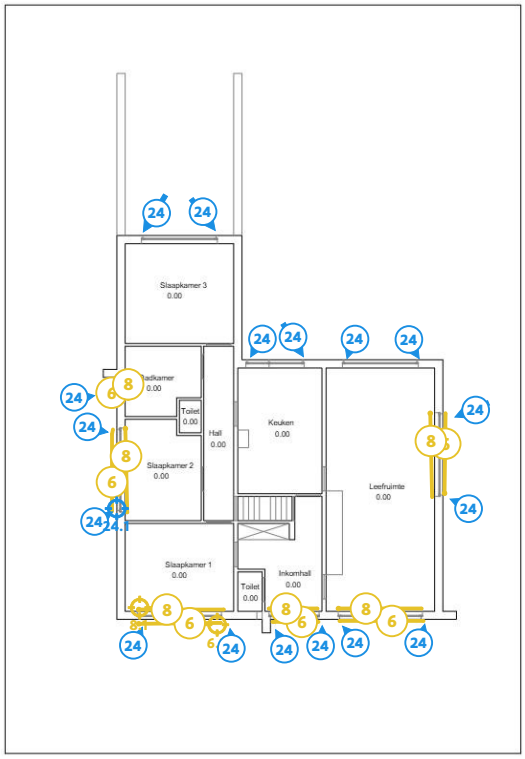
Plan 1.7: Gelijkvloers

Beschrijving	Type	Actie
6. Mastiek ramen buiten	Asbestmateriaal	Zorgvuldig beheren
6.1 Code: MM10	Puntmonster	-
8. Mastiek ramen binnen	Asbestmateriaal	Zorgvuldig beheren
8.1 Code: MM06	Puntmonster	-
24. Afdichting ramen/gevels	Geen asbest	-
24.1 Code: MM11	Puntmonster	-

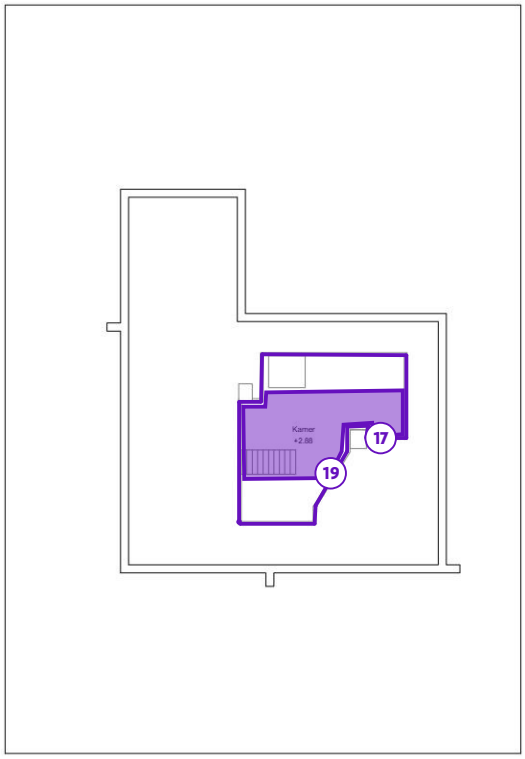
Plan 1.8: Verdieping

Beschrijving	Type	Actie
17. Lichte constructiewanden	Advies	-
19. Plafonds uit niet asbestverdacht materiaal	Advies	-

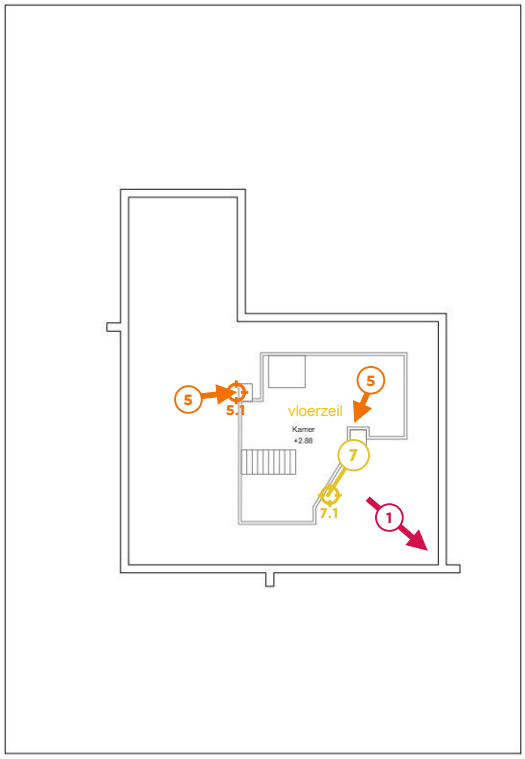
Plan 1.9: Verdieping

Beschrijving	Type	Actie
1. Schalies en nokken zolder	Asbestmateriaal	Dringend verwijderen
5. Roetluik schouwen	Asbestmateriaal	Verwijderen
5.1 Code: MM07	Puntmonster	-
7. Eternietbuis zolder	Asbestmateriaal	Zorgvuldig beheren
7.1 Code: MM08	Puntmonster	-
21. Vloerzeil slaapkamers	Advies	-

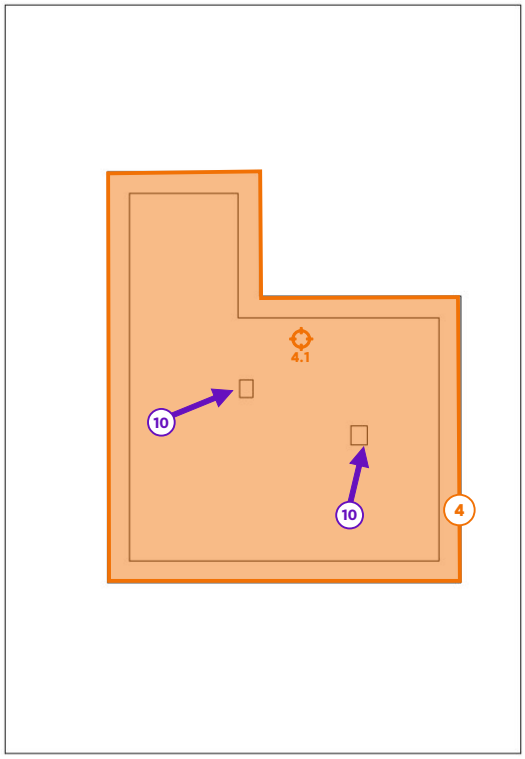
Plan 1.10: Dakplan

Beschrijving	Type	Actie
4. Schalies dak	Asbestmateriaal	Verwijderen
4.1 Code: MM09	Puntmonster	-
10. Schouwen	Beperking	-

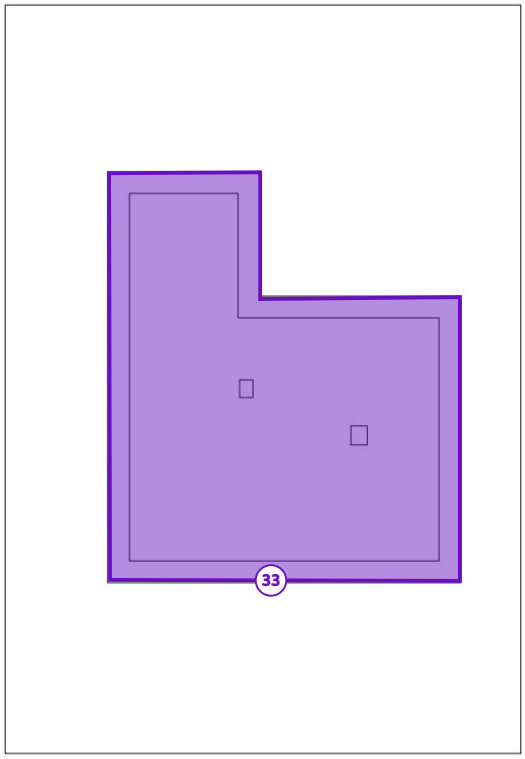
Plan 1.11: Dakplan

Beschrijving	Type	Actie
33. Onderdak	Overige ruimte of materiaal	-

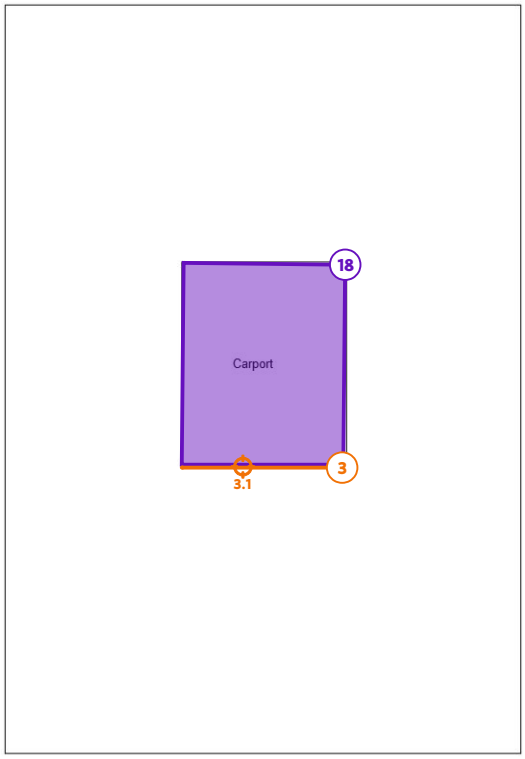
Plan 2.1: Carport

Beschrijving	Type	Actie
3. Schalies carport	Asbestmateriaal	Verwijderen
3.1 Code: MM13	Puntmonster	-
18. Carport	Advies	-

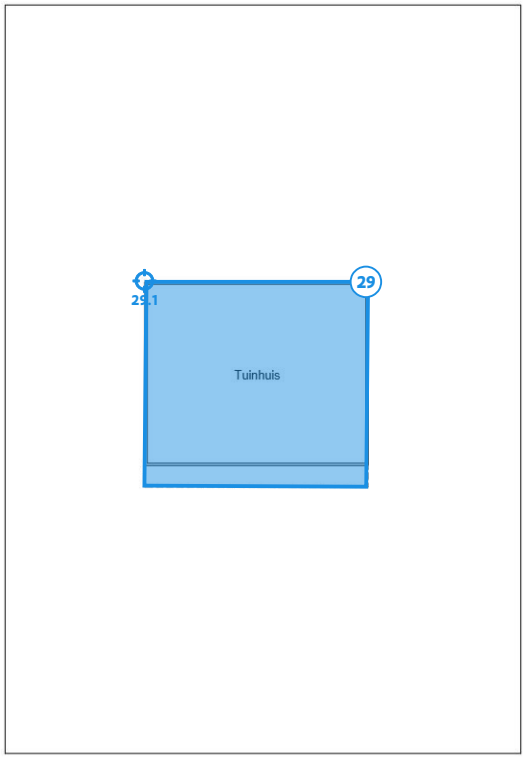
Plan 3.1: Tuinhuis

Beschrijving	Type	Actie
29. Golfplaten tuinhuis	Geen asbest	-
29.1 Code: MM12	Puntmonster	-

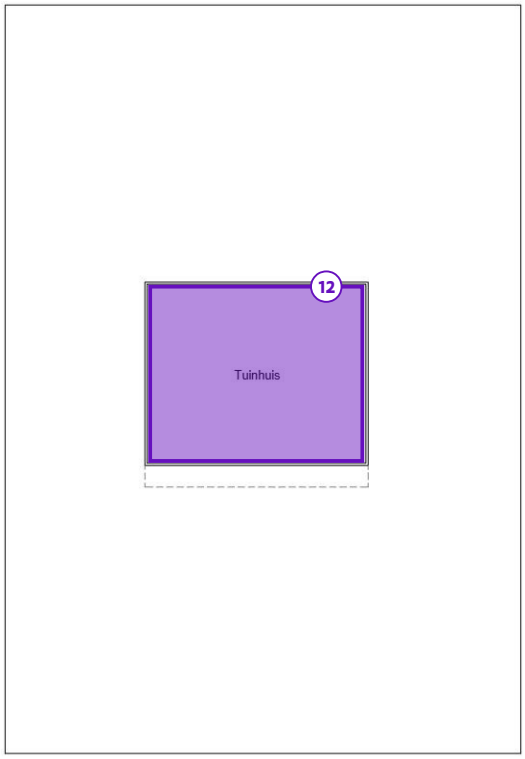
Plan 3.2: Tuinhuis

Beschrijving	Type	Actie
12. Tuinhuis	Advies	-

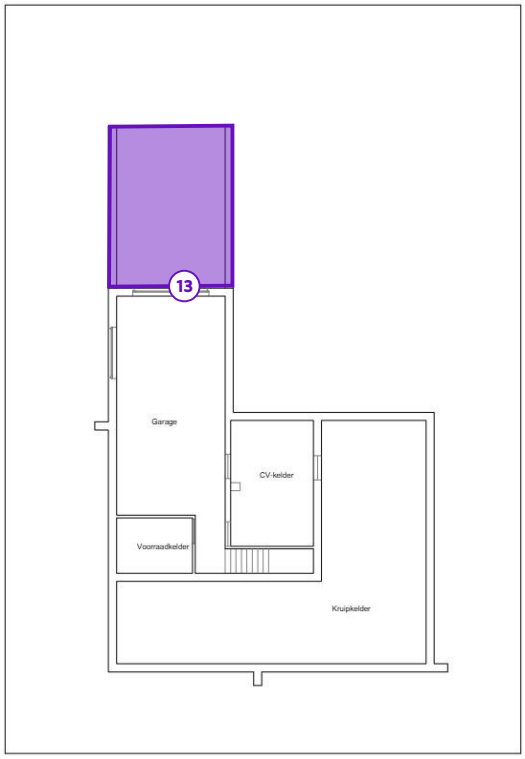
Plan 4.1: Kelder

Beschrijving	Type	Actie
13. Afrit garage	Advies	-
