Asbestinventarisattest

Brakelstraat 5, 9620 Zottegem

Attestnummer : **20261019-000265.000**
Uitgegeven op : **19.10.2026**
Geldig tot : **19.10.2036**

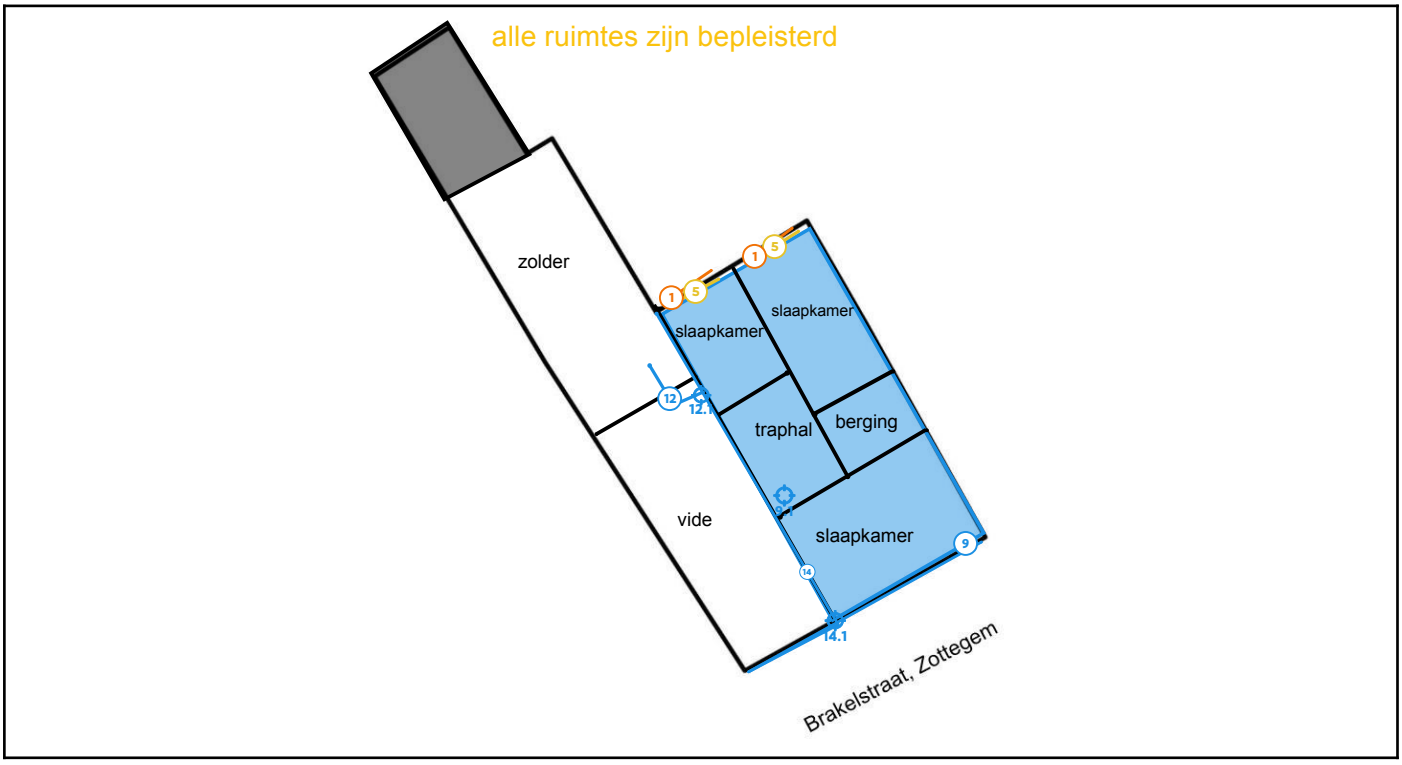
Plan 1.2: +1

Beschrijving	Type	Actie
1. 'Mastiek tussen kader en gevel	Asbestmateriaal	Verwijderen
5. Mastiek	Asbestmateriaal	Zorgvuldig beheren
9. Vinyltegel	Geen asbest	-
9.1 Code: A10	Puntmonster	-
11. 'Pleisterwerk wanden	Geen asbest	-
12. Leidingisolatie (bitumen)	Geen asbest	-
12.1 Code: A11	Puntmonster	-
14. Crepi gevels	Geen asbest	-
14.1 Code: A2	Mengmonster	-

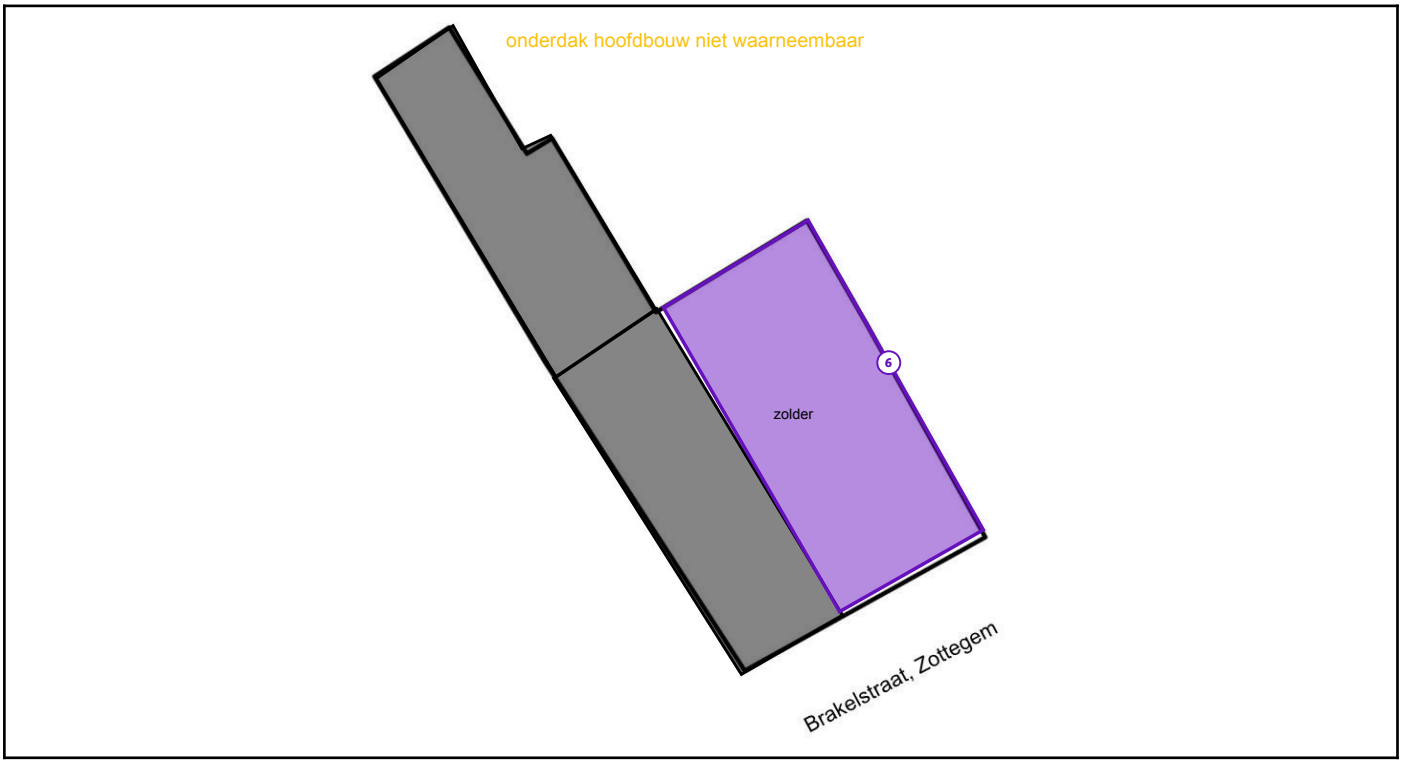
Plan 1.3: +2

Beschrijving	Type	Actie
6. Zolder	Beperking	-
18. Onderdak (niet waarneembaar)	Overige ruimte of materiaal	-

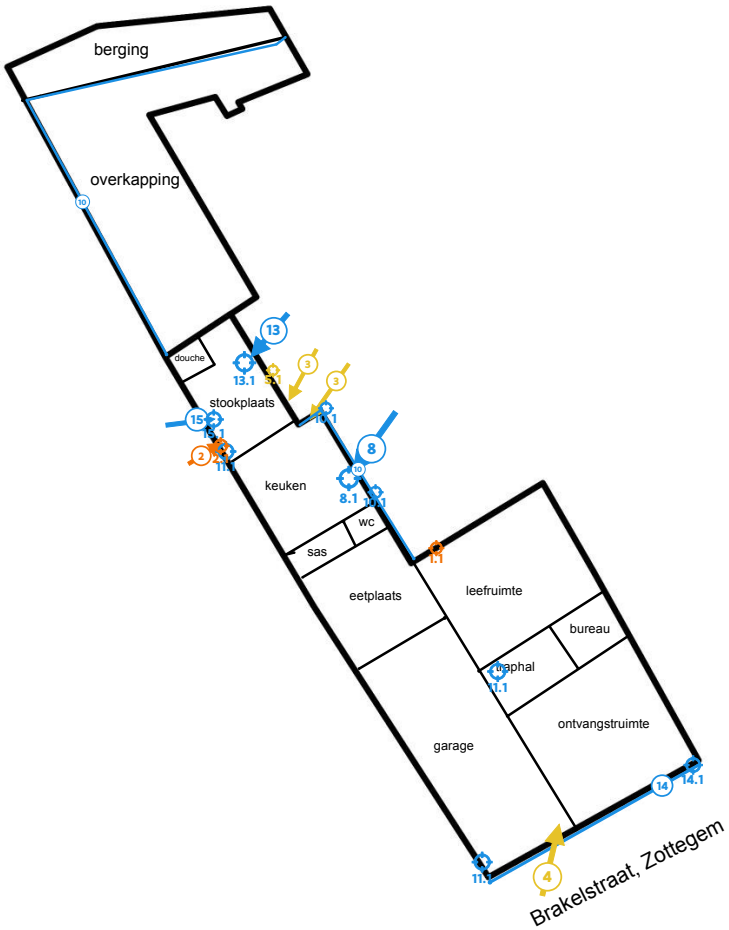
Plan 1.4: Glv

alle raampartijen bevatten asbestverdachte mastiek, op uitzondering van de voorgevel
alle raampartijen bevatten asbetsverdachte mastiek, op uitzondering van de voorgevel
alle ruimtes zijn bepleisterd behalve keuken en douche.

Beschrijving	Type	Actie
1. 'Mastiek tussen kader en gevel	Asbestmateriaal	Verwijderen
1.1 Code: A8	Puntmonster	-
2. Roetluik	Asbestmateriaal	Verwijderen
2.1 Code: A5	Puntmonster	-
3. Glasal deurpaneel	Asbestmateriaal	Zorgvuldig beheren
4. Bakeliet schakelkast	Asbestmateriaal	Zorgvuldig beheren

5. Mastiek	Asbestmateriaal	Zorgvuldig beheren
5.1 Code: A9	Puntmonster	-
8. Coating spoelbak	Geen asbest	-
8.1 Code: A3	Puntmonster	-
10. Cementen smeerlaag buiten	Geen asbest	-
10.1 Code: A7	Mengmonster	-
11. 'Pleisterwerk wanden	Geen asbest	-
11.1 Code: A1	Mengmonster	-
13. Anti-dreun	Geen asbest	-
13.1 Code: A4	Puntmonster	-
14. Crepi gevels	Geen asbest	-
14.1 Code: A2	Mengmonster	-
15. Pakking CV-ketel	Geen asbest	-
15.1 Code: A6	Puntmonster	-

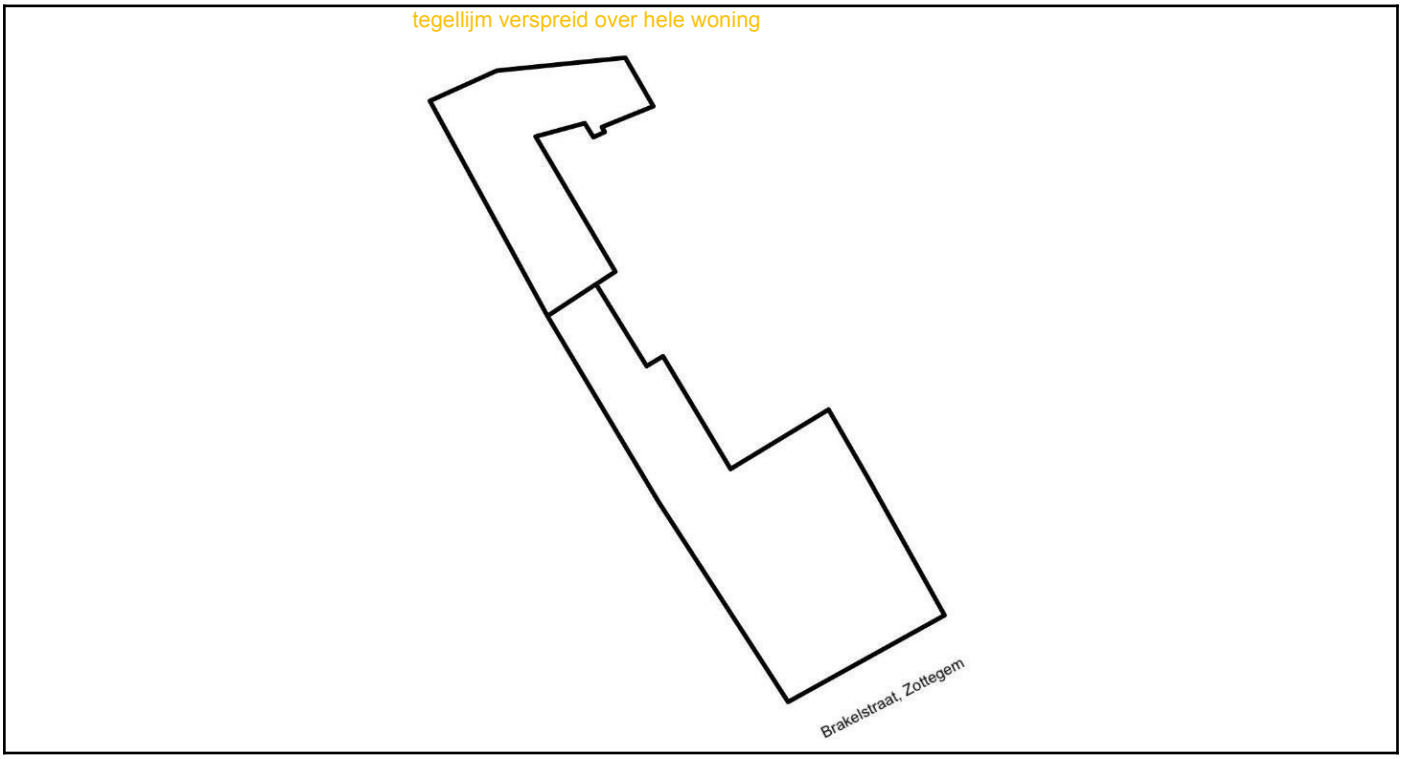
Plan 1.6: Overzichtsplan

Beschrijving	Type	Actie
7. 'Faiencetegels (lijm)	Advies	-

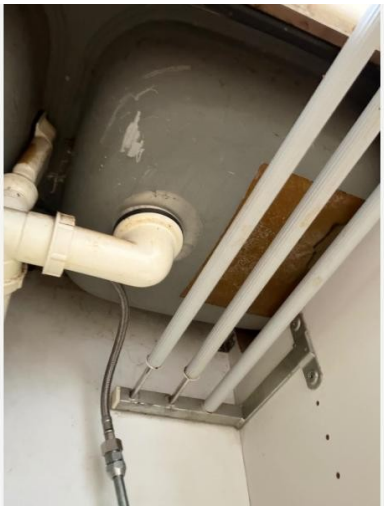
Fiche 8: Coating spoelbak

Geen asbest

#	Type	Referentie	Resultaat
8.1	Puntmonster	A3	Geen asbest

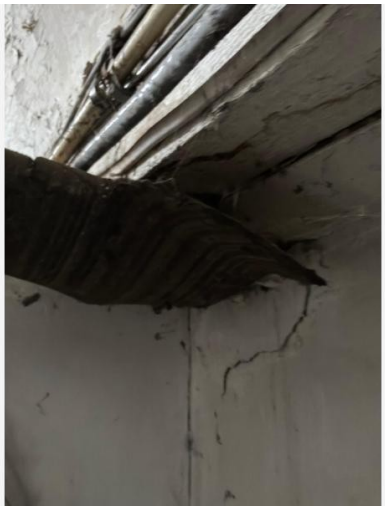
Overzichtsfoto

Geen asbest
