Asbestinventarisattest

Kapelleweide 10, 1760 Roosdaal

Attestnummer : **20260923-000419.000**
Uitgegeven op : **23.09.2026**
Geldig tot : **Onbeperkt** (tenzij de toestand wijzigt)

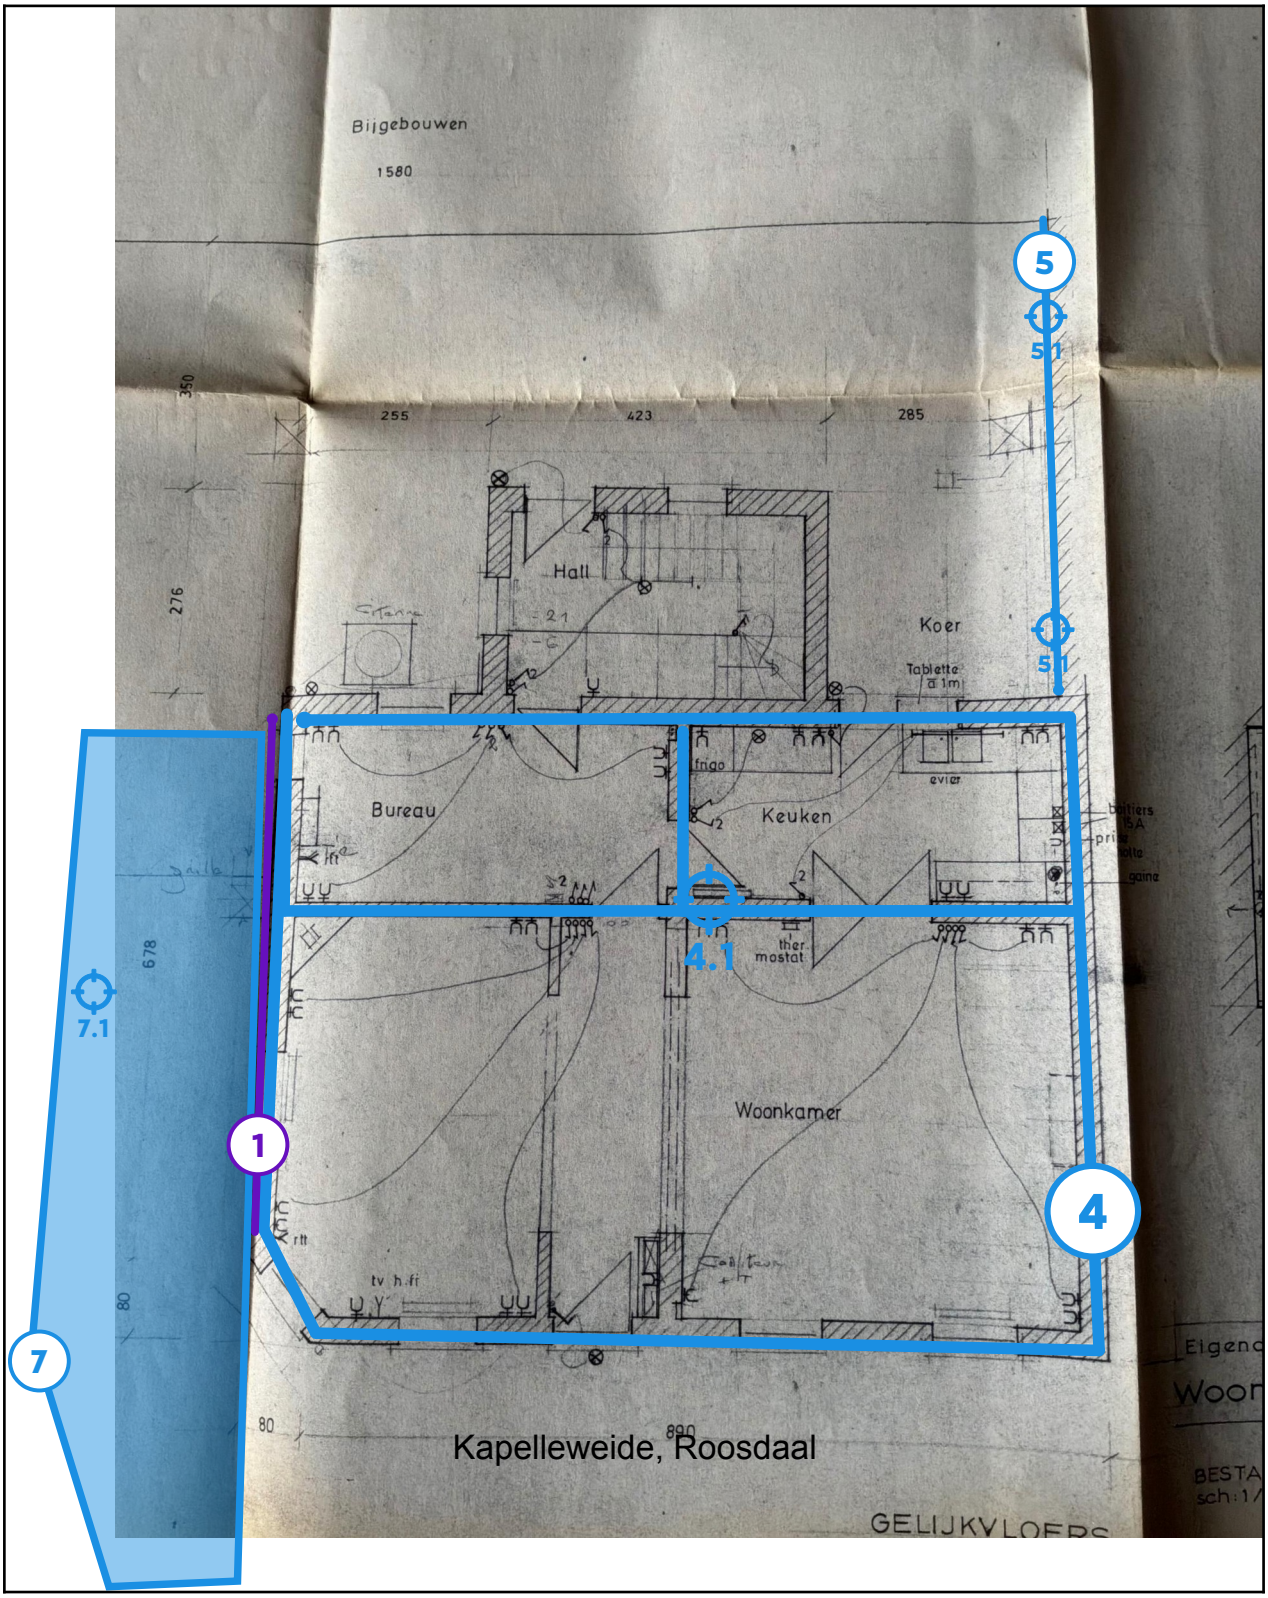
Plan 1.2: Glv

1. crepi zijgevel	Advies	-
4. 'Pleisterwerk wanden	Geen asbest	-
4.1 Code: A1	Mengmonster	-
5. Cementen smeerlaag buiten	Geen asbest	-
5.1 Code: A2	Mengmonster	-
7. Asfalt	Geen asbest	-
7.1 Code: A3	Puntmonster	-

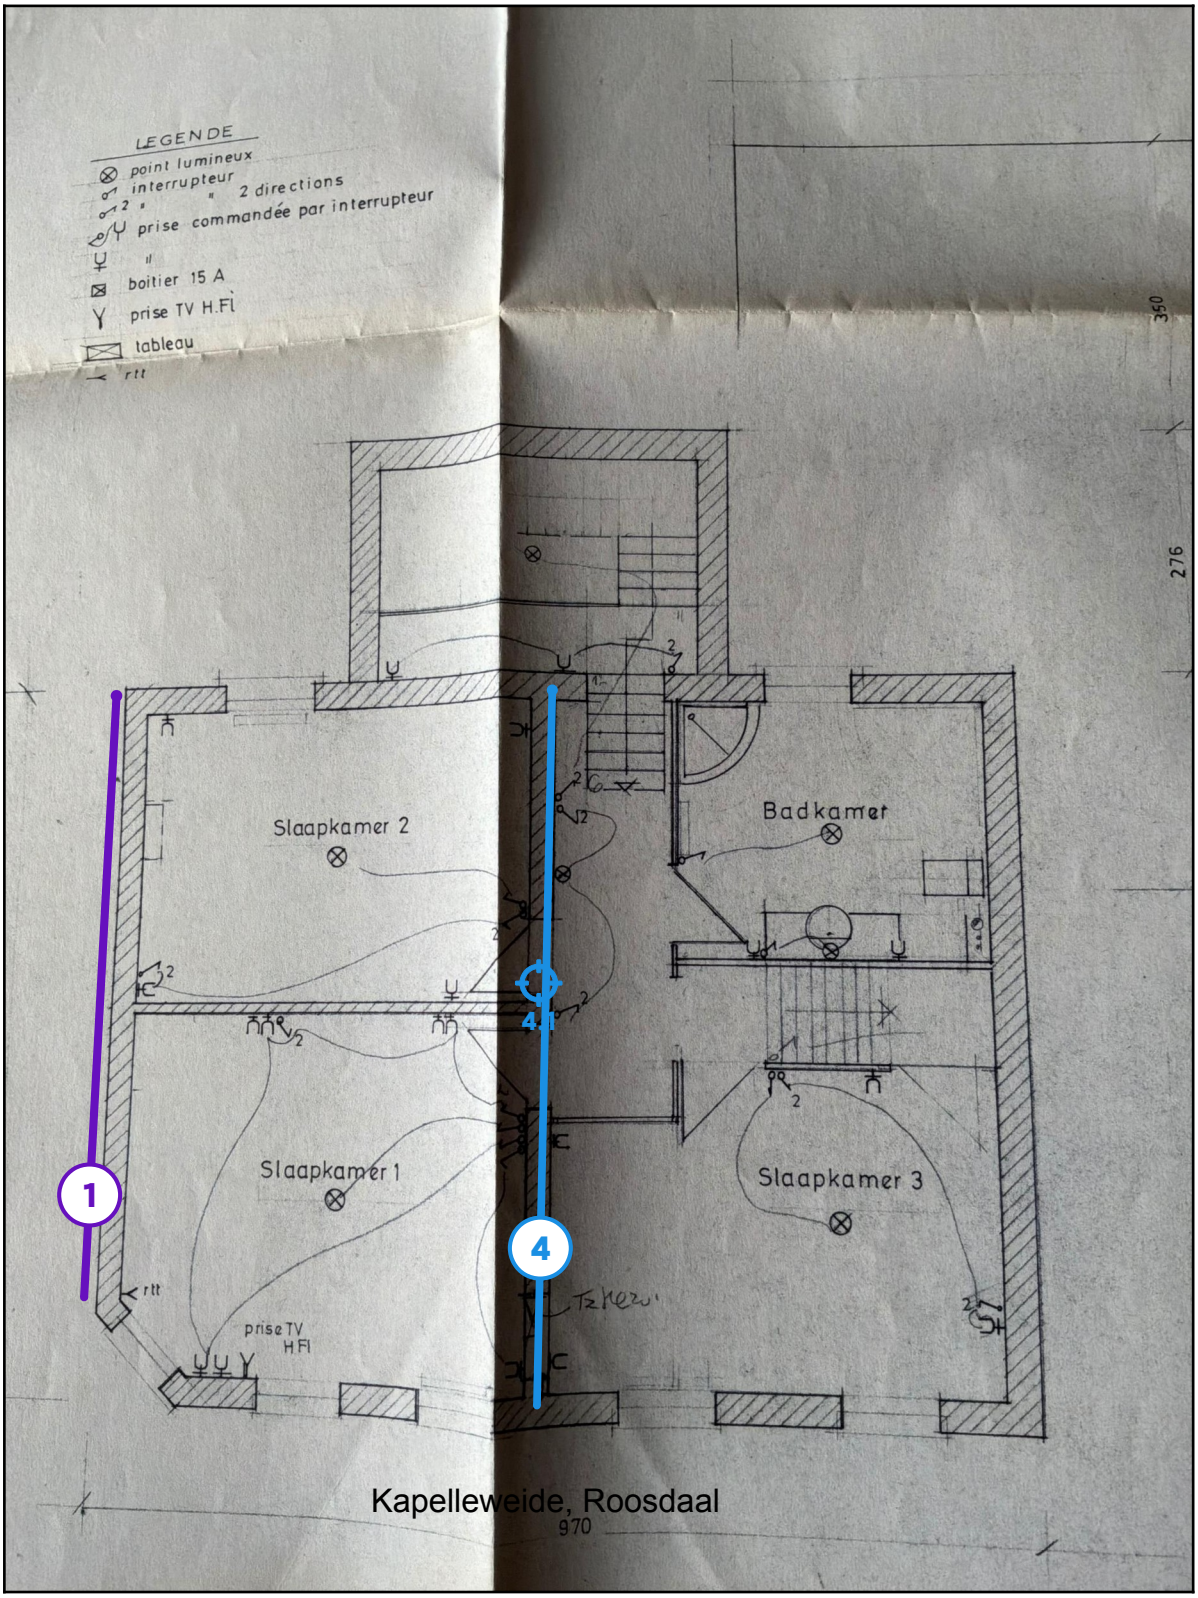
Plan 1.3: +1

1. crepi zijgevel	Advies	-
4. 'Pleisterwerk wanden	Geen asbest	-
4.1 Code: A1	Mengmonster	-

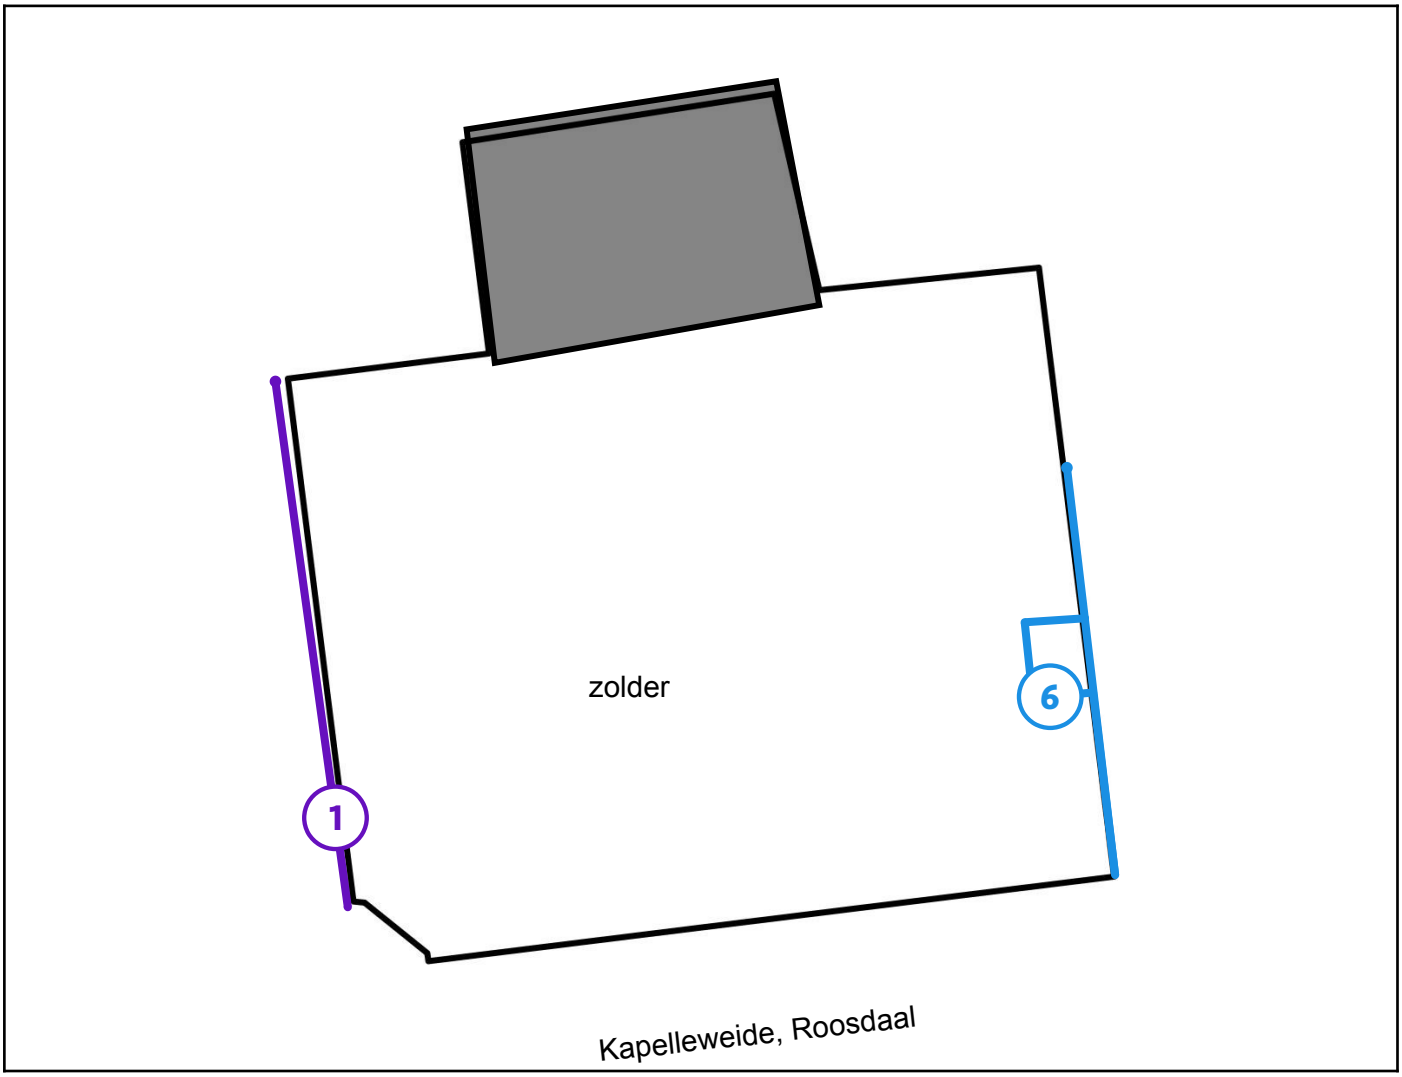
Plan 1.4: Zolderplan

Beschrijving	Type	Actie
1. crepi zijgevel	Advies	-
6. 'Gevel met leien	Geen asbest	-

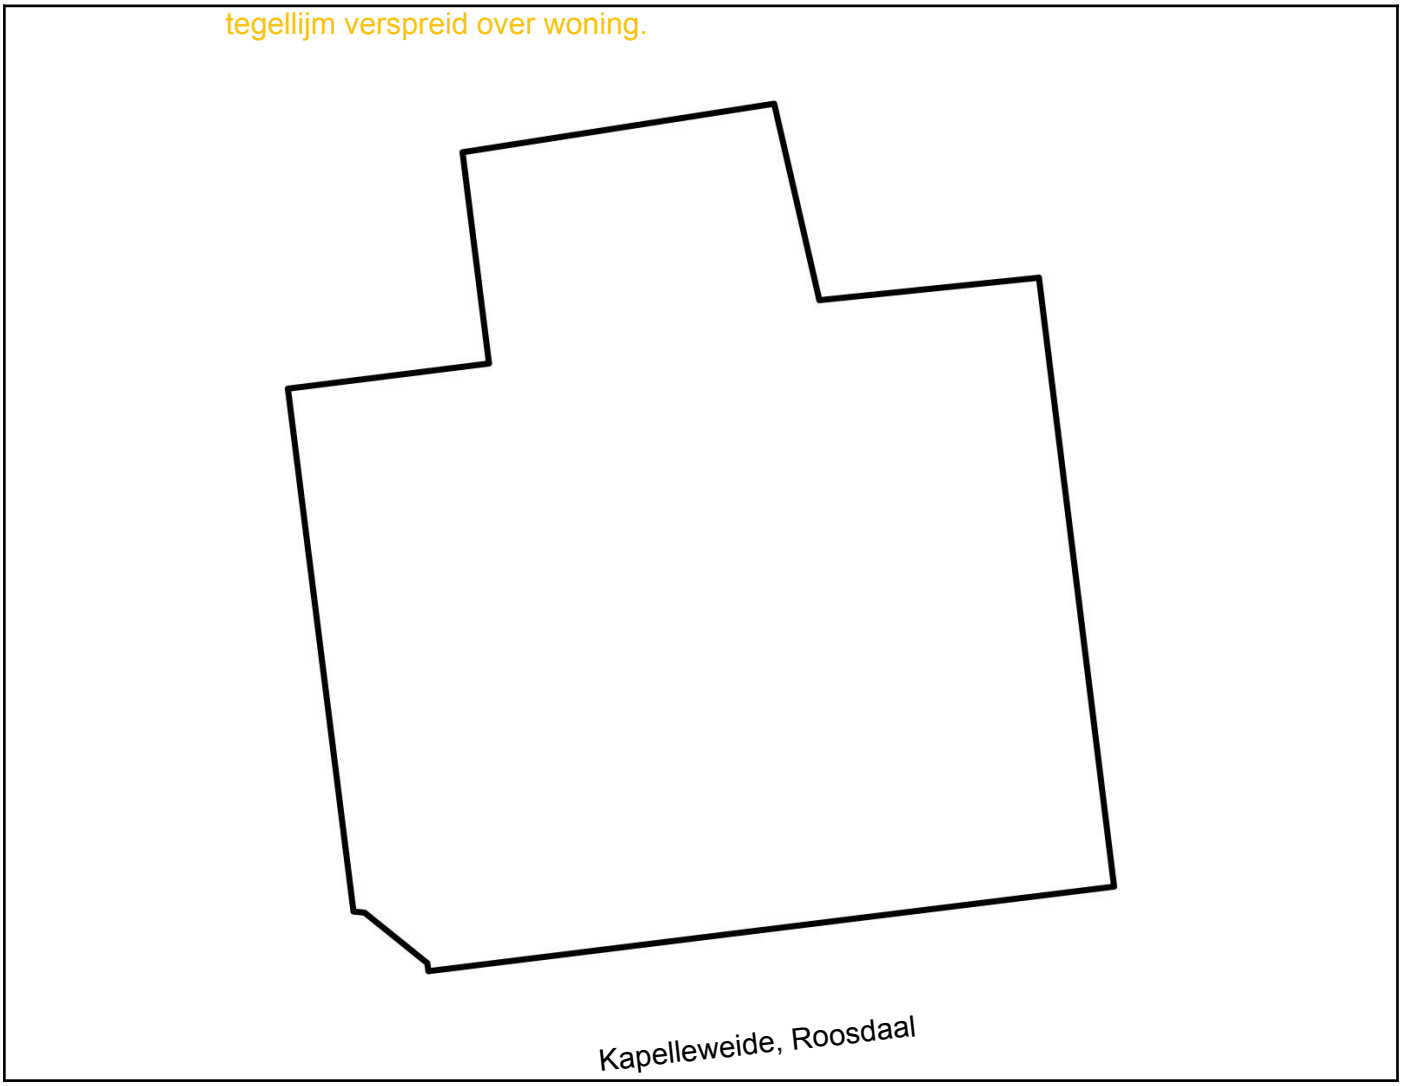
Plan 1.6: Overzichtsplan

Beschrijving	Type	Actie
2. 'Faiencetegels (lijm)	Advies	-

Faientegels zijn mogelijk gelijmd met asbesthoudende lijm. Bij werken, laat dit controleren.

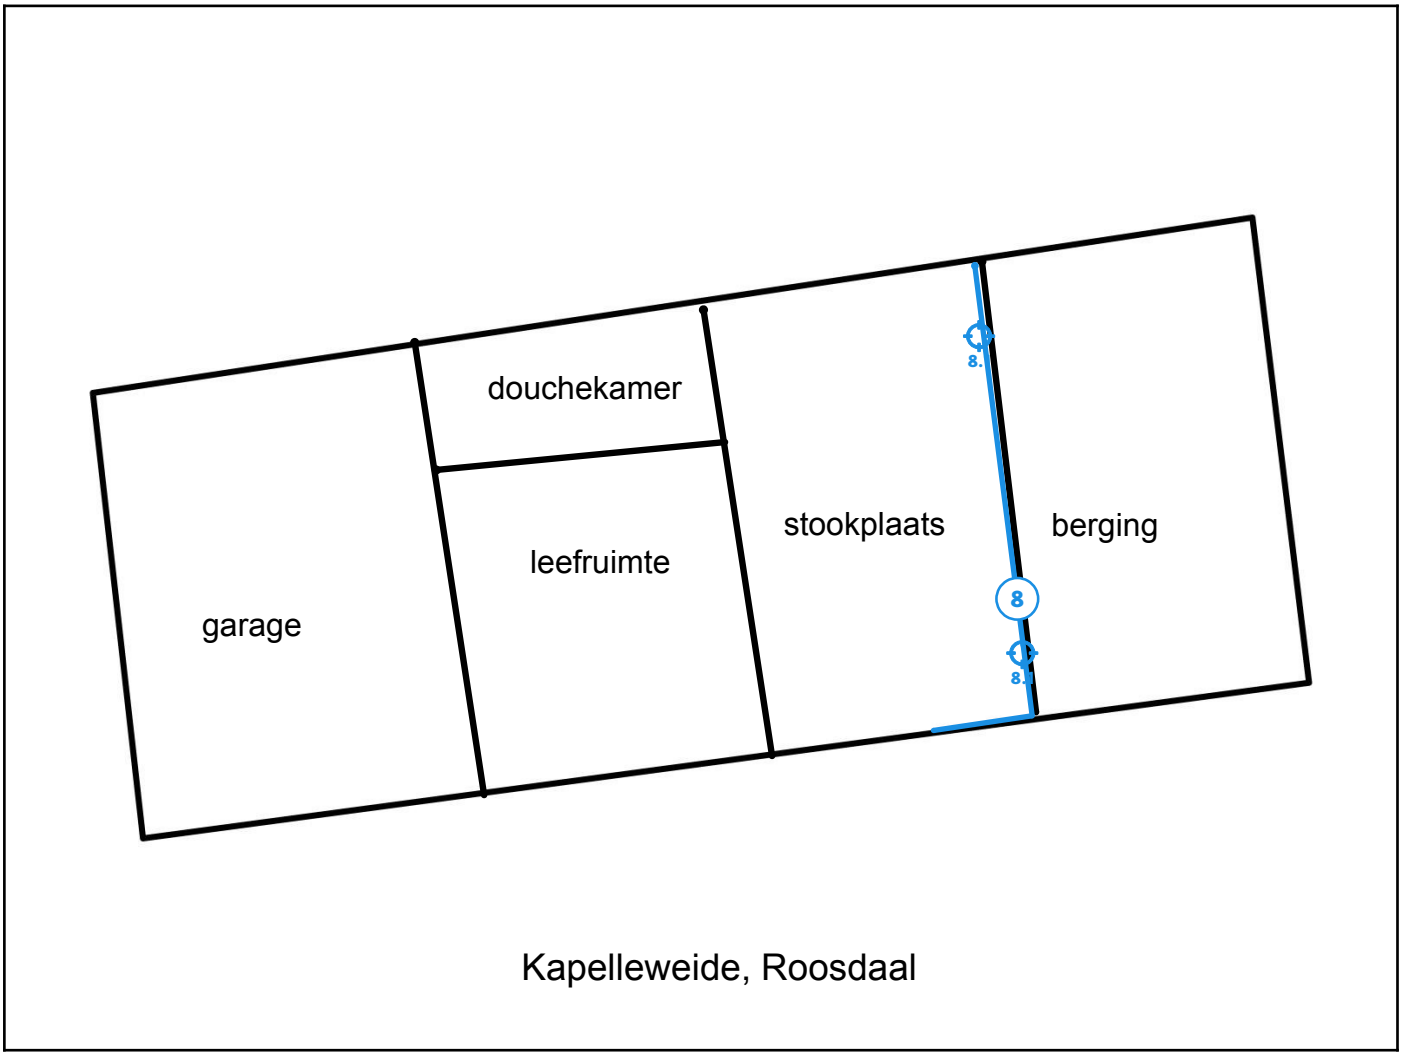
Plan 2.1: Bijgebouw glv

Beschrijving	Type	Actie
8. Cementen smeerlaag binnen	Geen asbest	-
8.1 Code: A5	Mengmonster	-

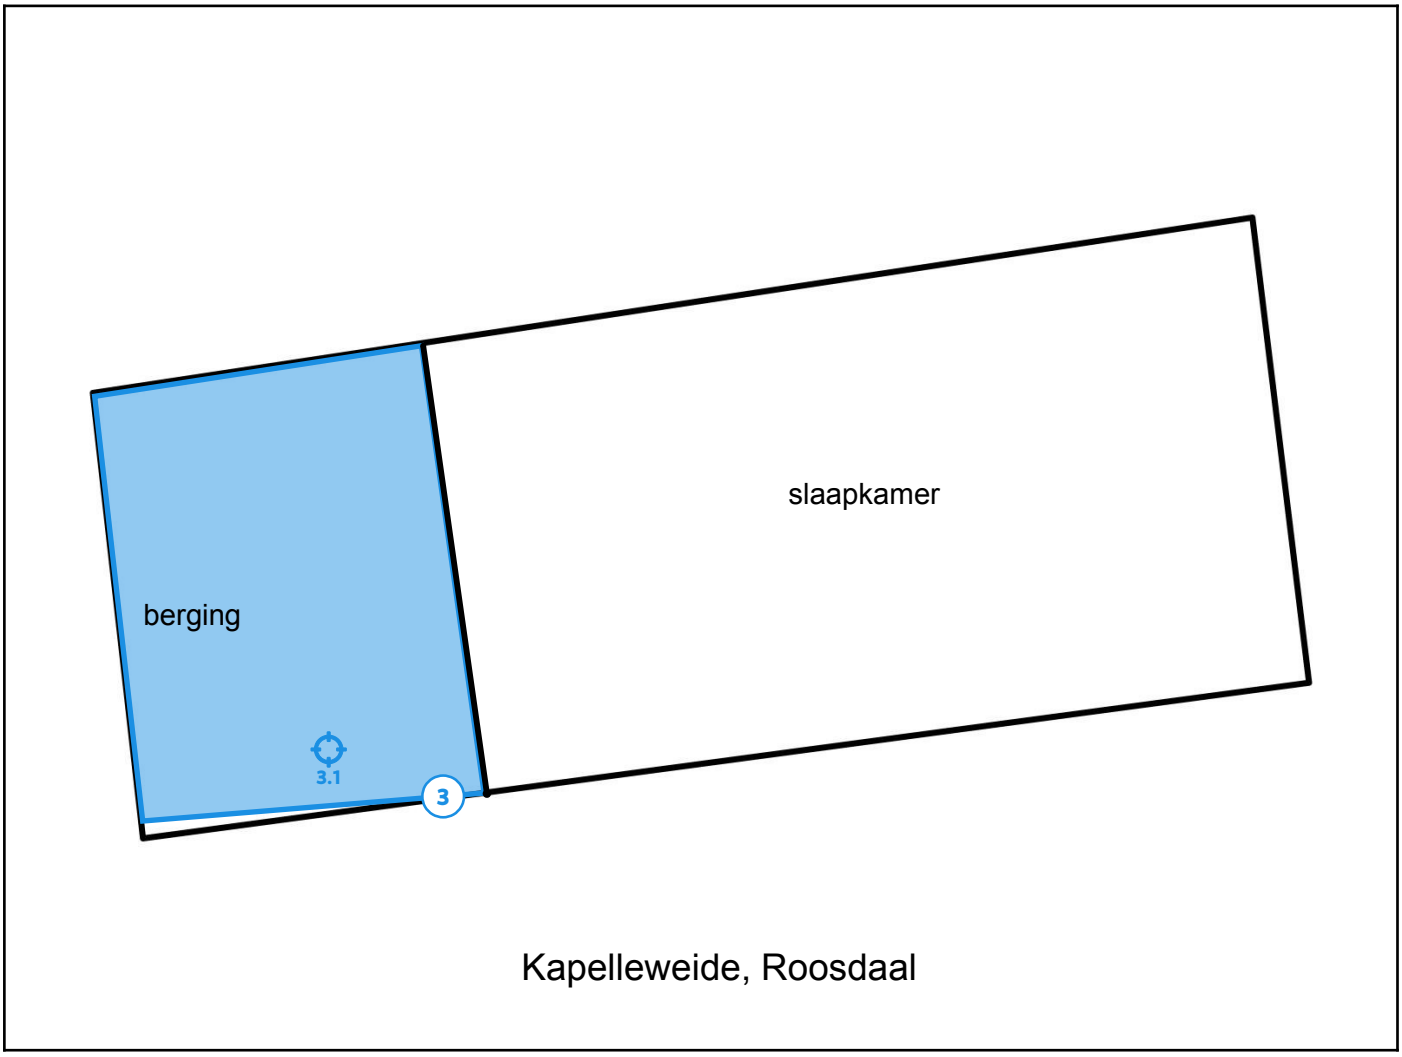
Plan 2.2: Bijgebouw +1

Beschrijving	Type	Actie
3. Onderdak type Menuiserite	Geen asbest	-
3.1 Code: A4	Puntmonster	-

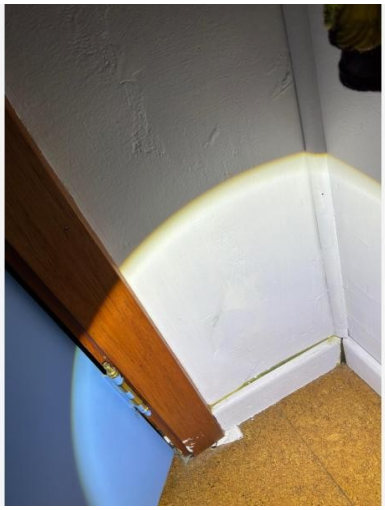
Fiche 4: 'Pleisterwerk wanden

Geen asbest

Beschrijving	'Pleisterwerk wanden
Omgeving	Binnen
Primaire drager	Binnenwand
Bindmiddel van materiaal	Gips - kalk
Gebondenheid op basis van bindmiddel	Niet-hechtgebonden
Hoeveelheid (oppervlakte - dikte - aantal)	• 150,00 m^2 - 1,00 cm - 1 stuk
Totaal volume	1,50 m^3
Identificatiemethode	Een monstername door de asbestdeskundige met laboanalyse door een asbestlabo.
Destructieve handeling voor identificatie	Nee
Opmerking	De hoeveelheid is een zo nauwkeurig mogelijke opmeting. Hieraan kunnen evenwel geen rechten worden ontleend. Waar mogelijk, wordt staalname uitgevoerd conform het inspectieprotocol: in een droge ruimte zoals een slaapkamer, in een natte ruimte zoals een keuken of badkamer, in een traphal en in een stookruimte. Er werd een mengstaal genomen van een natte ruimte (keuken), droge ruimte (garage) en de traphal. Geen (aparte) stookruimte aanwezig

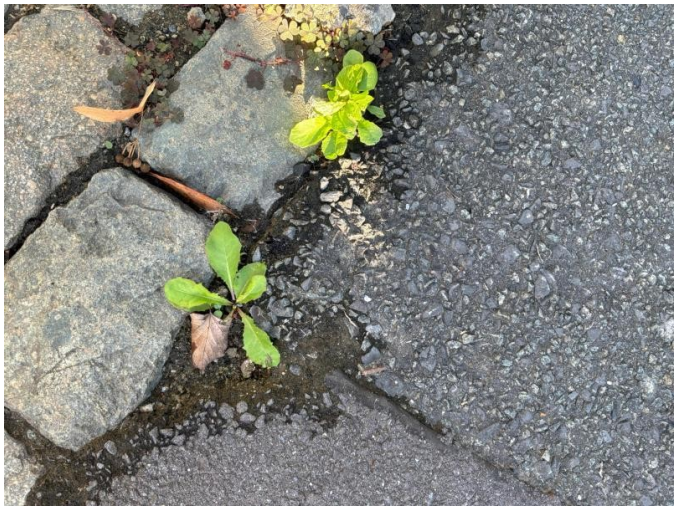
Fiche 7: Asfalt

Geen asbest

Beschrijving	Asfalt
Omgeving	Buiten
Primaire drager	Verharding, wegenis
Bindmiddel van materiaal	Bitumen (roofing, teer, asfalt)
Gebondenheid op basis van bindmiddel	Hecht
Hoeveelheid (gewicht - aantal)	• 600,00 kg - 1 stuk
Totaal gewicht	600,00 kg
Identificatiemethode	Een monstername door de asbestdeskundige met laboanalyse door een asbestlabo.
Destructieve handeling voor identificatie	Nee
Opmerking	Staalname tot op de eventuele onderliggende lagen is niet mogelijk zonder uitbreiding naar een destructief onderzoek.
