Asbestinventarisattest

Oude Steenweg 79, 9500 Geraardsbergen

Attestnummer : **20250804-000358.000**
Uitgegeven op : **04.08.2025**
Geldig tot : **04.08.2035**

Niet-asbestveilig

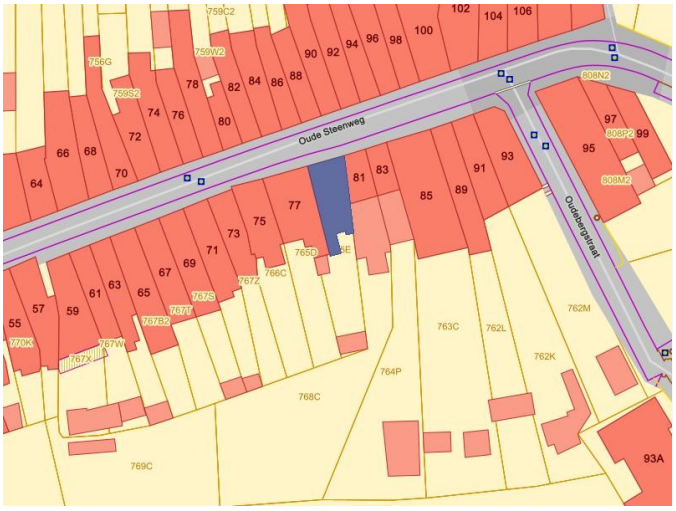
Zone 1: Hoofdgebouw

5 Asbestmaterialen

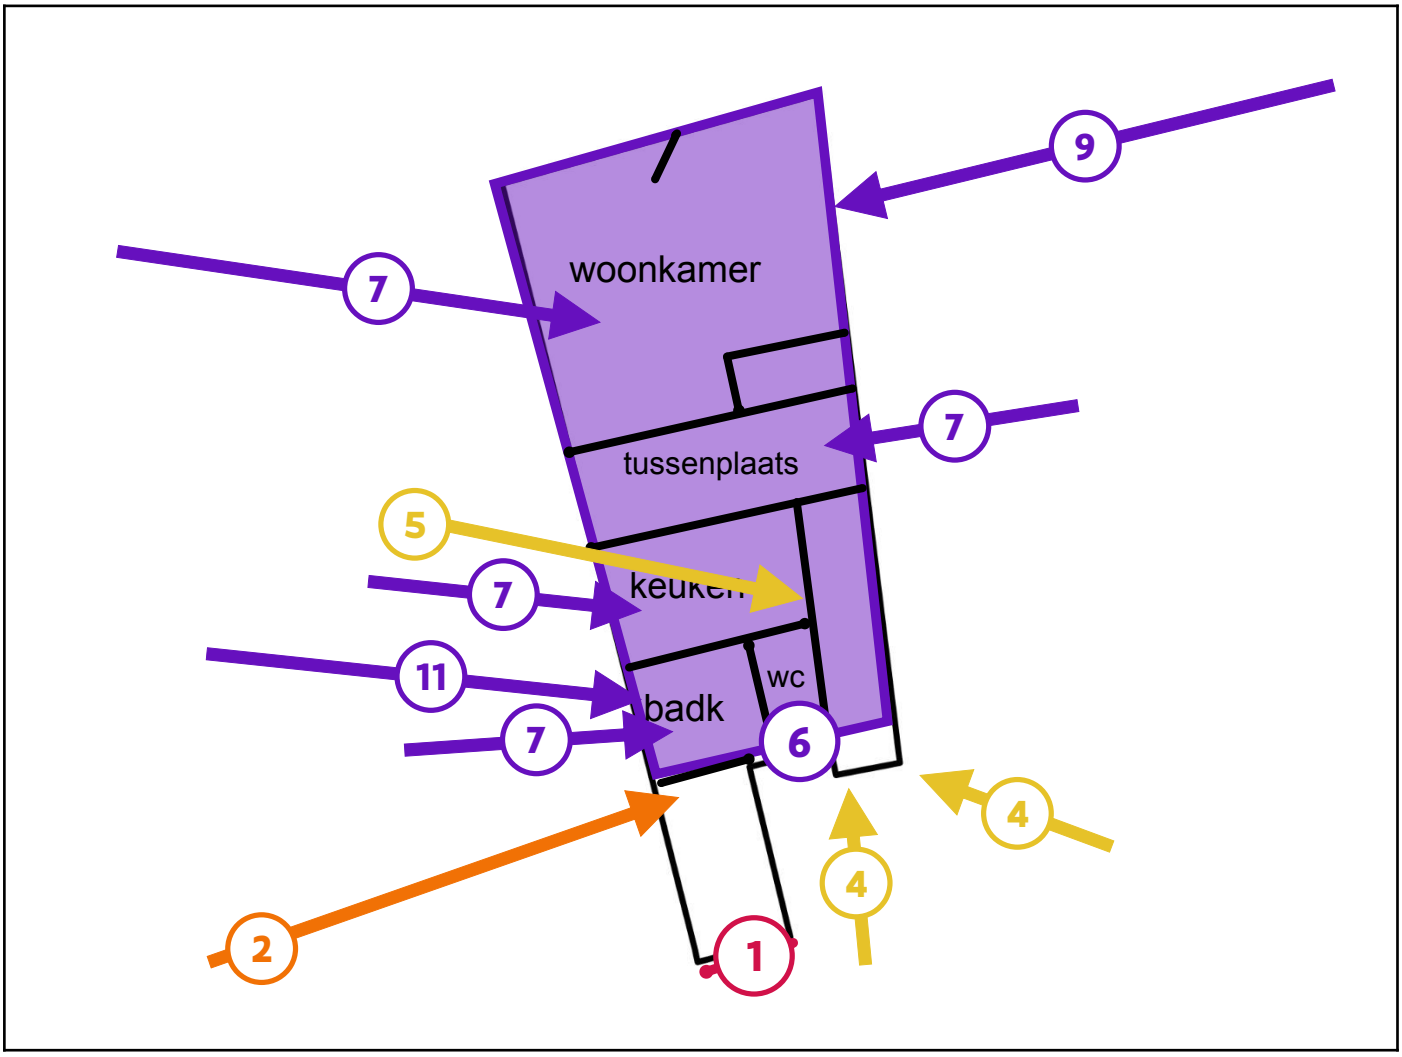
Plan 1.1: Gelijkvloers

Beschrijving	Type	Actie
1. Cementplaat	Asbestmateriaal	Dringend verwijderen
2. Rookgaskanaal in asbest cement	Asbestmateriaal	Verwijderen
4. Steunpilaar	Asbestmateriaal	Zorgvuldig beheren
5. Glasal plaat onder raam	Asbestmateriaal	Zorgvuldig beheren
6. Plafonds uit niet asbestverdacht materiaal	Advies	-
7. Tegellijm	Advies	-
9. Auditief onderzoek	Advies	-

11. Stookketel / Brander	Advies	-

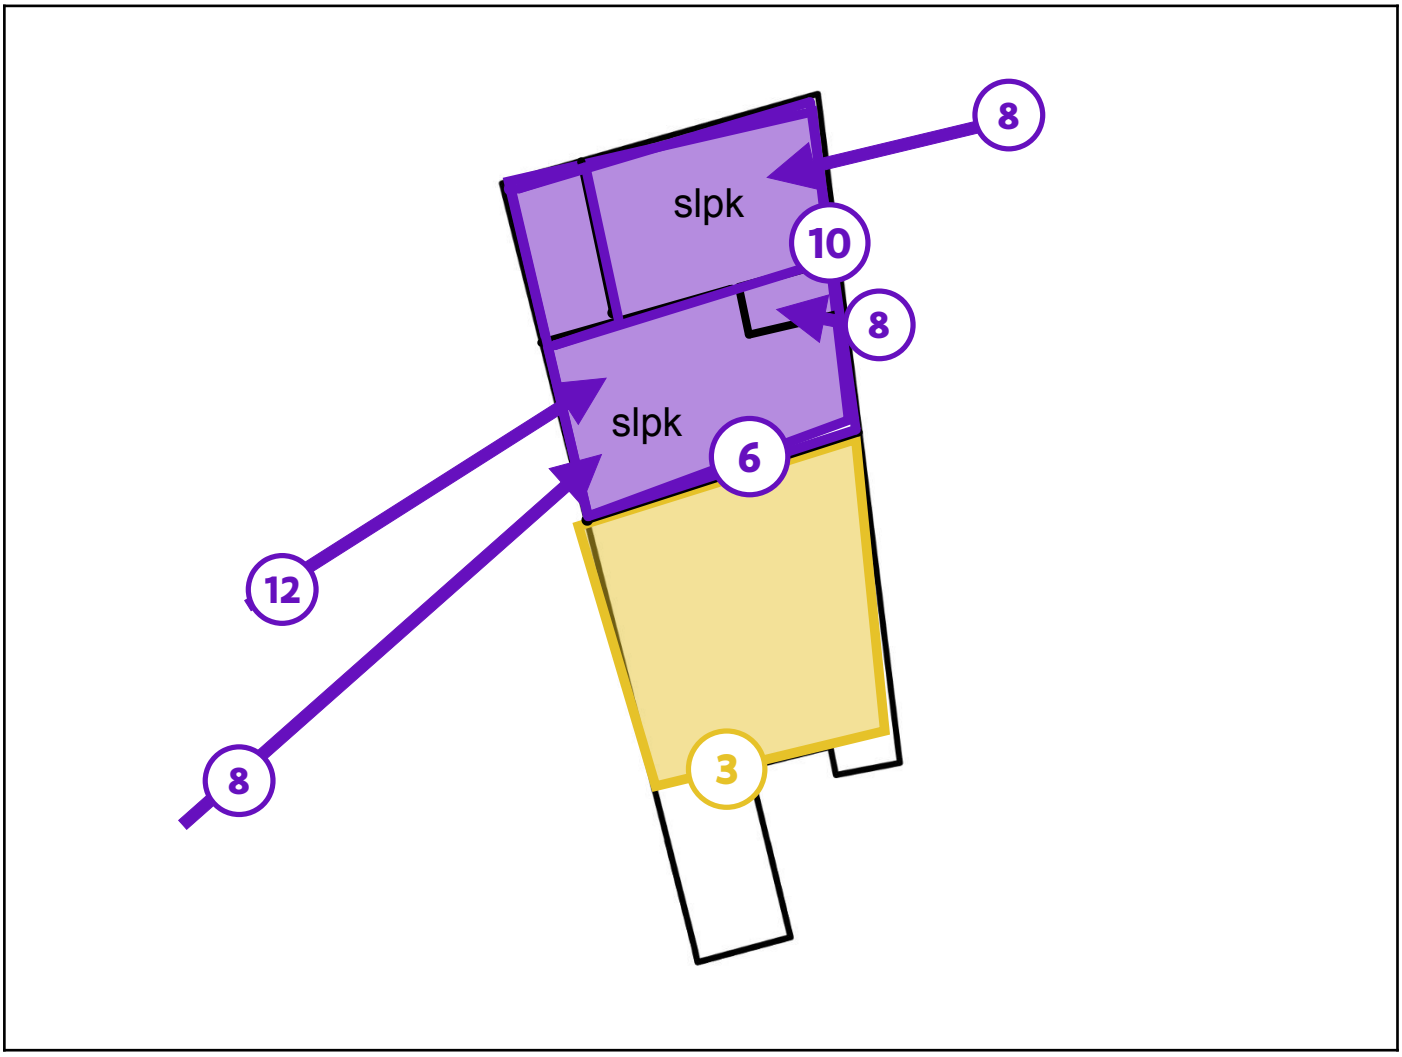
Plan 1.2: Verdiep +1

Beschrijving	Type	Actie
3. Roofing plat dak	Asbestmateriaal	Zorgvuldig beheren
6. Plafonds uit niet asbestverdacht materiaal	Advies	-
8. Vloerzeil (niet asbestverdacht)	Advies	-
10. Voorzet wanden	Advies	-
12. Geen onderdak aanwezig	Advies	-

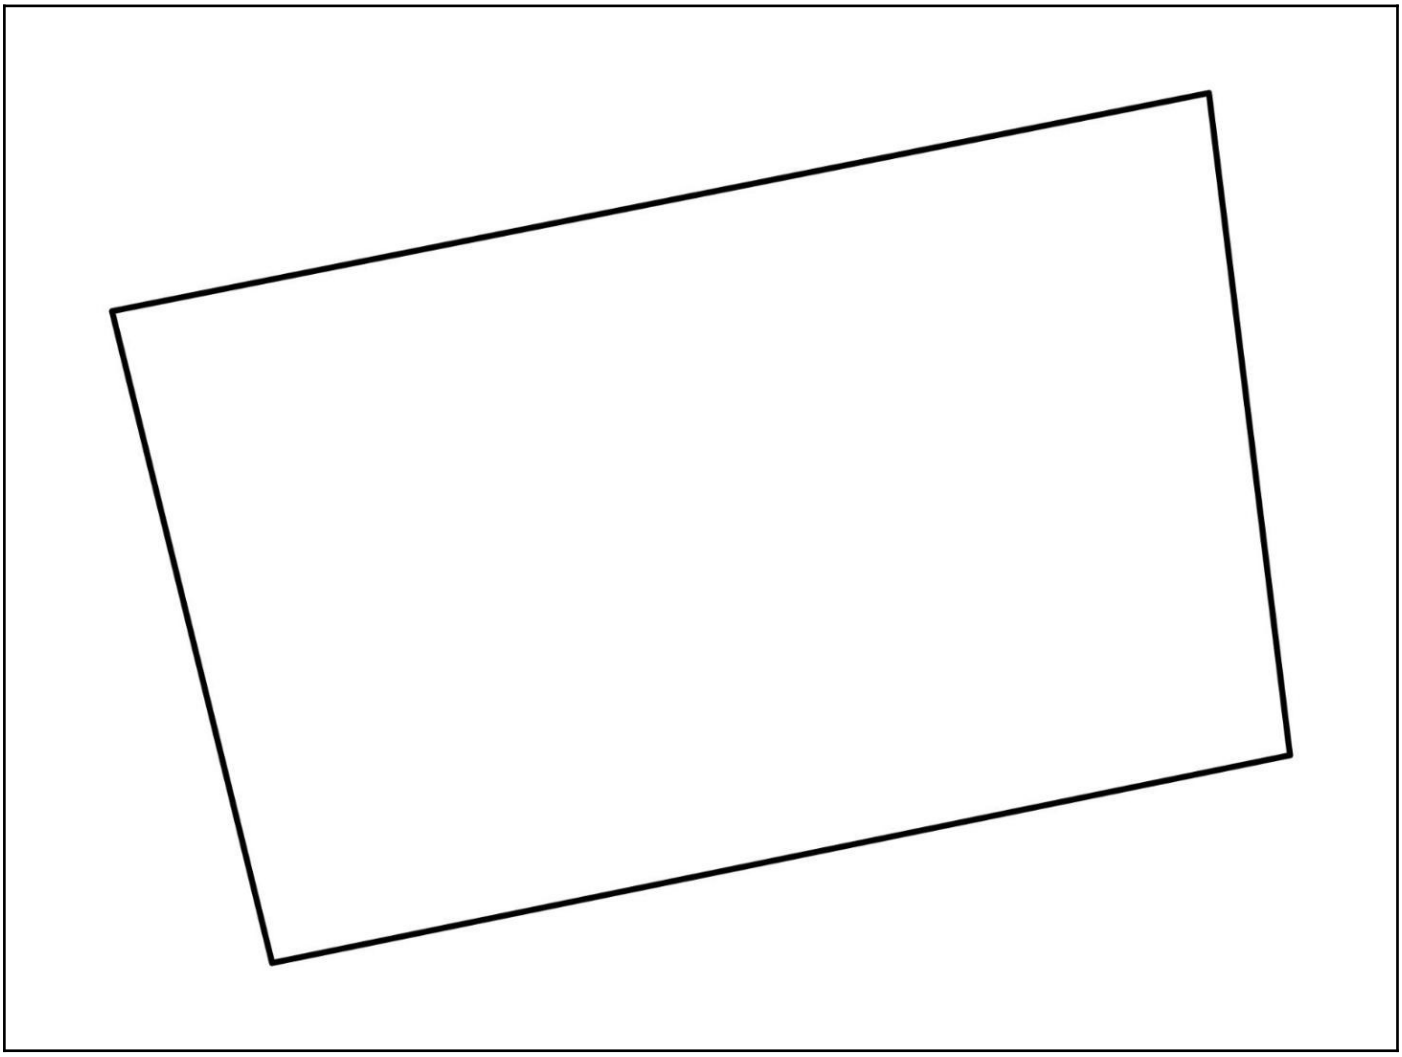
Plan 2.1: Tuinhuis

0 Asbestmaterialen

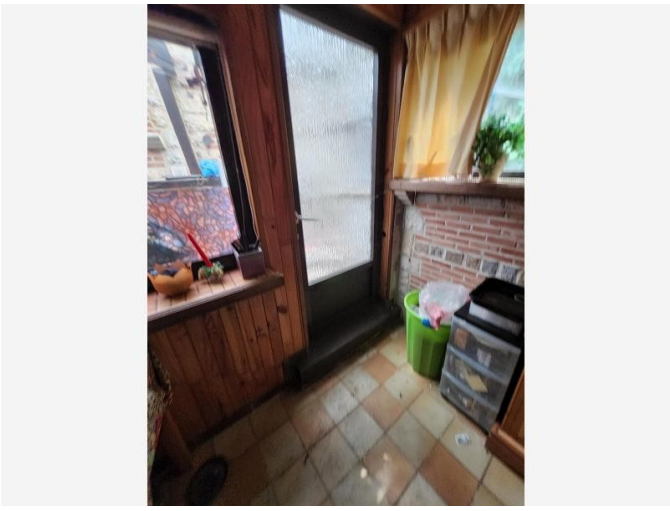
Fiche 5: Glasal plaat onder raam

Eindbeoordeling materiaalrisico	Laag materiaalrisico en/of verlaagde kans op vezelvrijgave

Gebondenheid	Categorie 1: hechtgebonden in oorsprong
Asbestsoort (vezeltype)	Crocidoliet aanwezig
Asbestconcentratie	Laag (< 50%)
Afschermingsgraad van het gehele materiaal	Geheel of deels (ook) vrij aan de binnenlucht
Toestand van het materiaal	Onbeschadigd, niet verweerd

Beschrijving	Glasal plaat onder raam
Omgeving	Grenst aan binnen- en buitenlucht
Primaire drager	Wandopening verticaal (raam, deur, ...)
Asbestmateriaal	Plaat, paneel, tablet - Geëmailleerd, type Glasal
Bindmiddel van asbestmateriaal	Cement
Gebondenheid op basis van bindmiddel	Hecht
Hoeveelheid (oppervlakte - dikte - aantal)	• 1,50 m^2 - 0,30 cm - 1 stuk
Totaal volume	0,005 m^3
Eenvoudig bereikbaar	Ja
Bevestigingswijze	• Geklemd
Identificatiemethode	Vaststelling zonder monstername
Destructieve handeling voor identificatie	Nee
Opmerking	Oppervlakte bij benadering.

- Zorg voor een veilig beheer. Vermijd het beschadigen van het asbestmateriaal. Controleer de toestand jaarlijks op wijzigingen.
- Verwijder dit asbestmateriaal zo snel mogelijk. Volg de toestand goed op.

- Eenvoudige handelingen: mag via doe-het-zelf of door werknemer(s) met opleidingsattest eenvoudige handelingen
  Verwijder deze en verpakt goed (dubbel). Gebruik de nodige persoonlijke beschermingsmaterialen. Handschoenen, FFP3 mondmasker, wegwerp kledij. Voer af naar een erkende locatie voor asbest-afval. Vermijdt breuk!

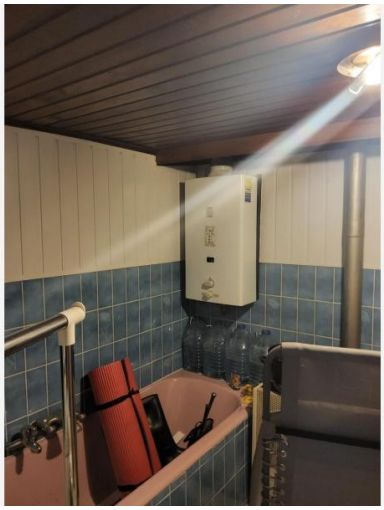
Fiche 11: Stookketel / Brander

Tijdens onze inspectie hebben we geen bouwjaar kunnen achterhalen van de stookketel. Het uiterlijk van het toestel doet vermoeden dat het in gebruik is genomen voor 2001 en mogelijk tot een risicobouwjaar behoort, wat inhoudt dat er eventueel asbestverdachte toepassingen in aanwezig kunnen zijn. Het is daarom van groot belang om de technieker hiervan op de hoogte te stellen bij werkzaamheden en, indien nodig, een asbestdeskundige in te schakelen die kan meedenken over de mogelijke aanwezigheid van asbestverdachte toepassingen tijdens de werkzaamheden aan het toestel. Wij als deskundigen mogen geen toestellen demonteren om verdachte toepassingen op te sporen.
