Asbestinventarisattest

Atembekestraat 195, 9500 Geraardsbergen

Attestnummer : **20261016-000146.000**
Uitgegeven op : **16.10.2026**
Geldig tot : **16.10.2036**

Asbestveilig (maar niet asbestvrij)

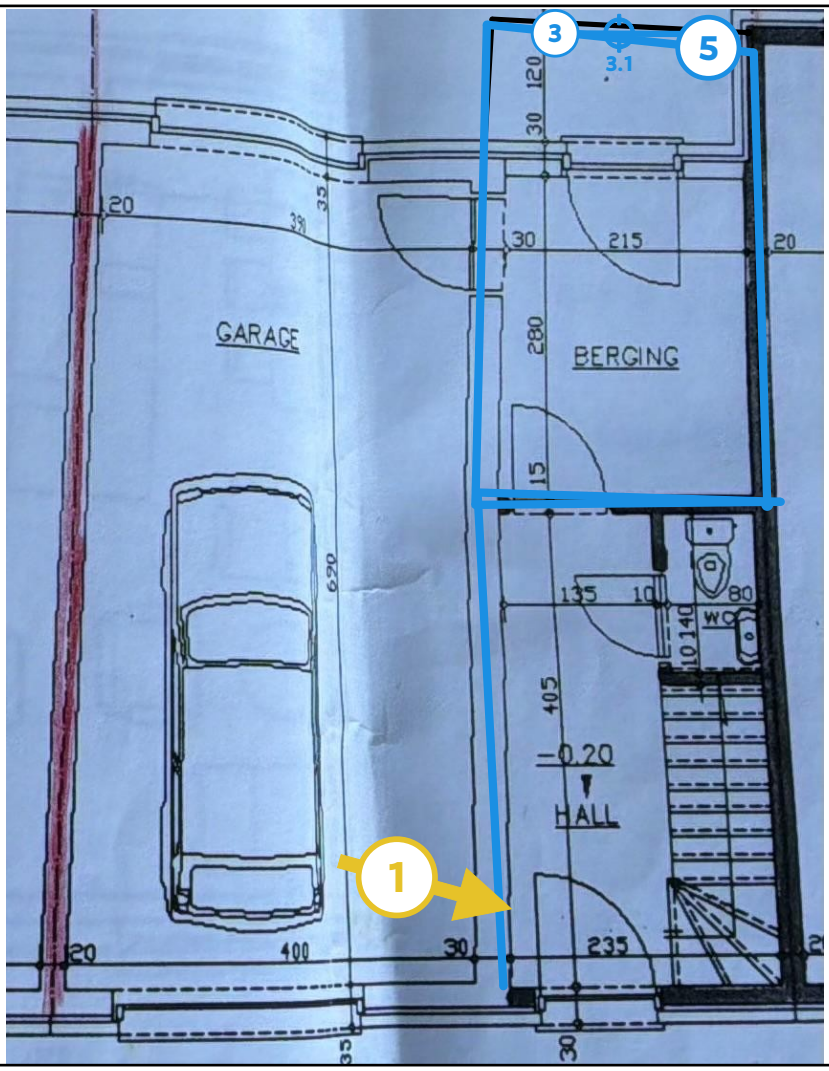
Plan 1.1: Glv

Beschrijving	Type	Actie
1. Bakeliet schakelkast	Asbestmateriaal	Zorgvuldig beheren
3. Mastiek	Geen asbest	-
3.1 Code: A1	Puntmonster	-
5. 'Pleisterwerk wanden	Geen asbest	-

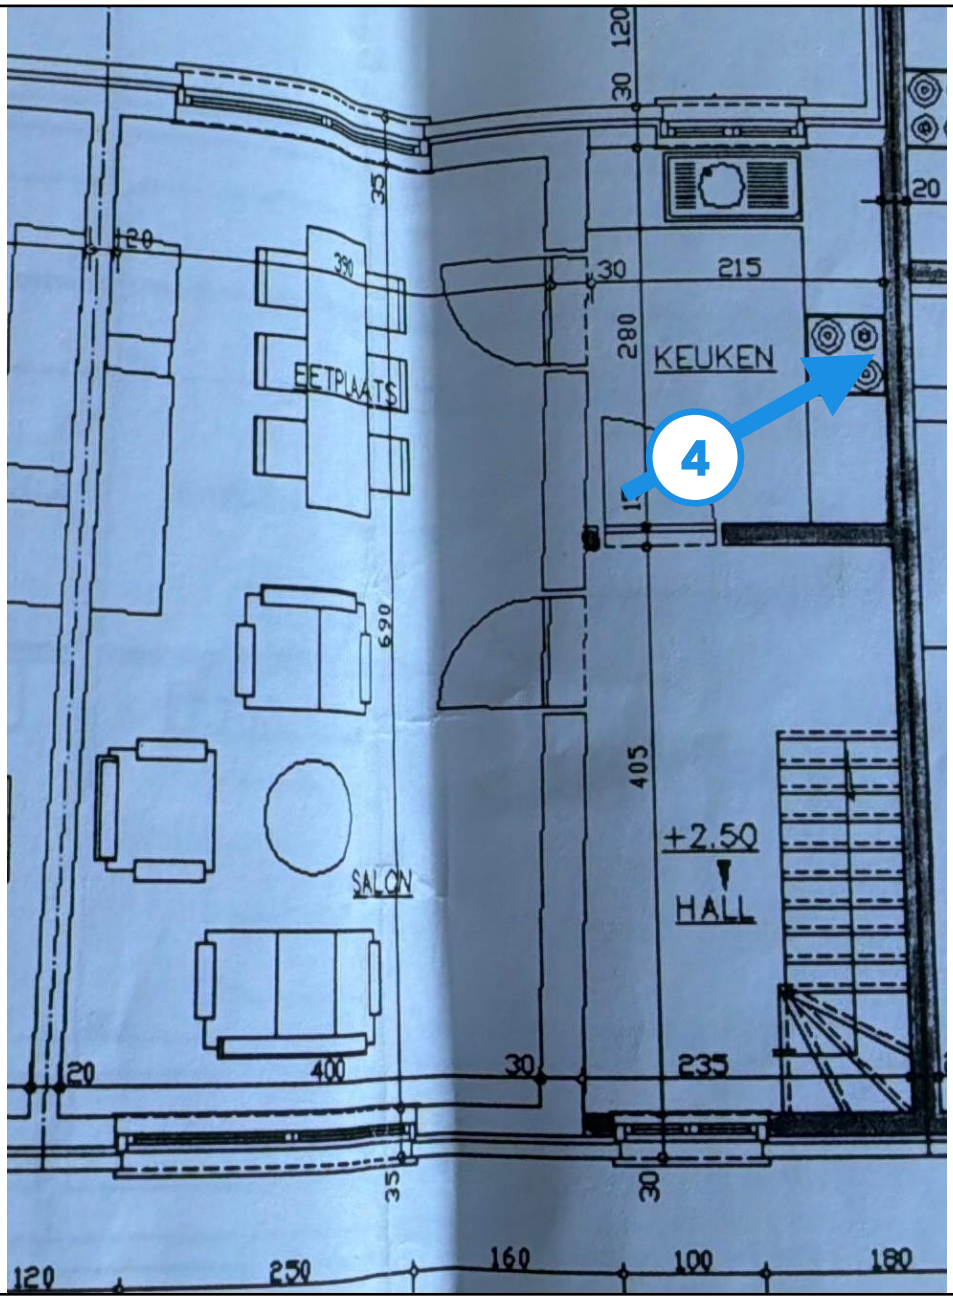
Plan 1.2: +1

Beschrijving	Type	Actie
4. Anti-dreun	Geen asbest	-

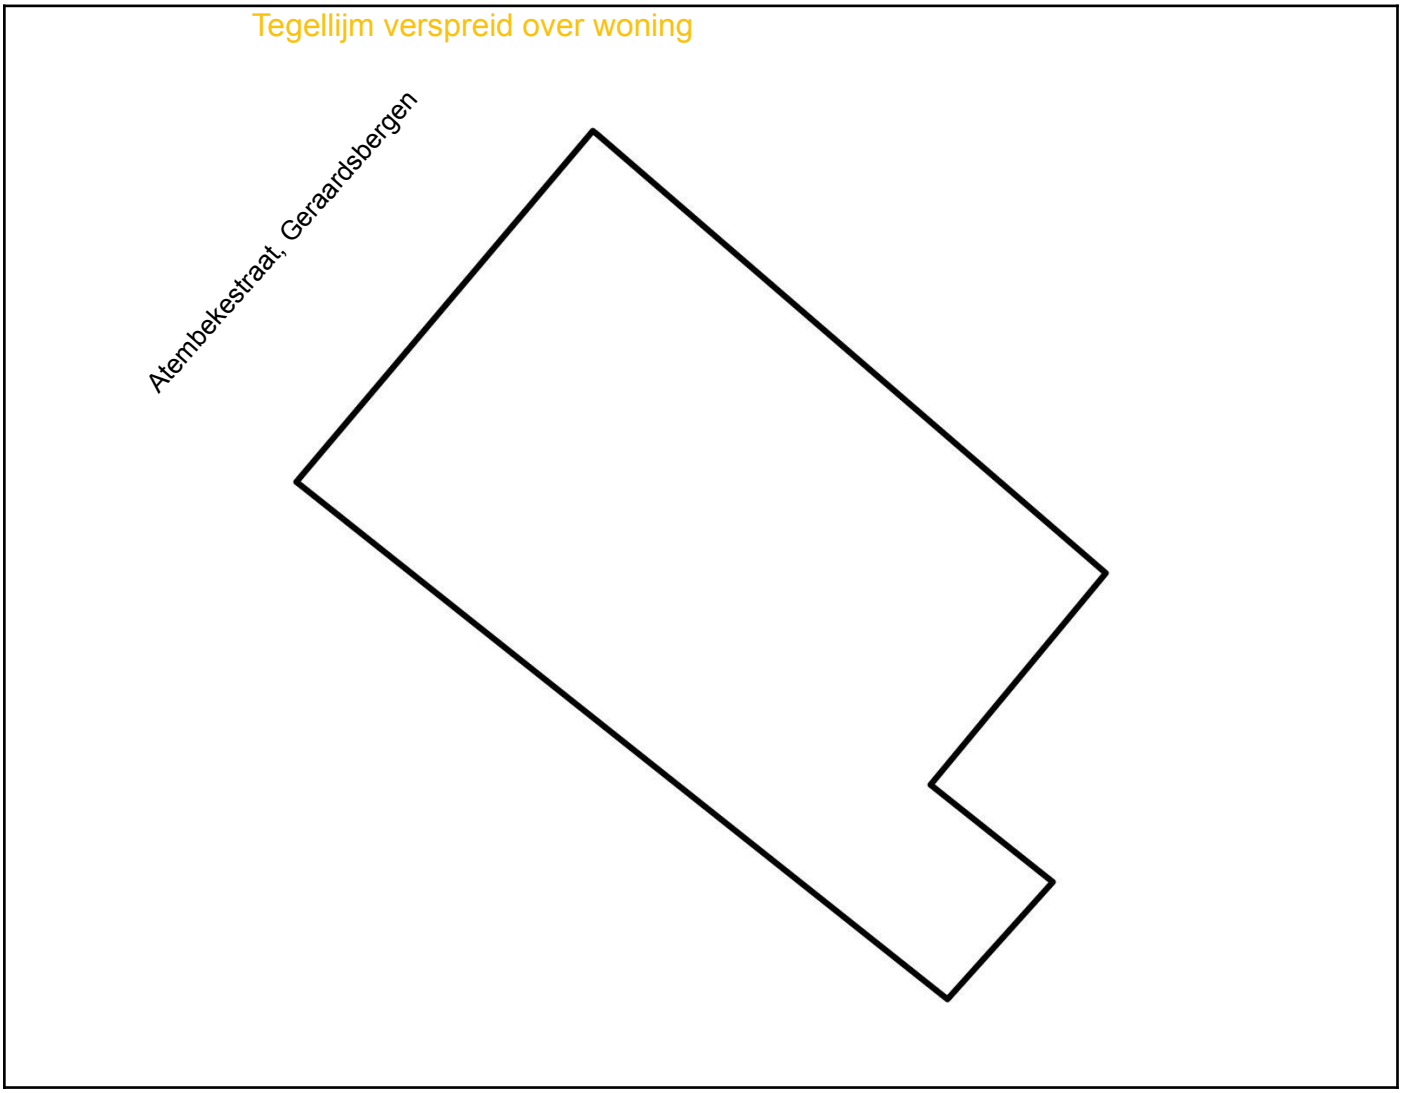
Plan 1.5: Overzichtsplan

Beschrijving	Type	Actie
2. 'Faiencetegels (lijm)	Advies	-

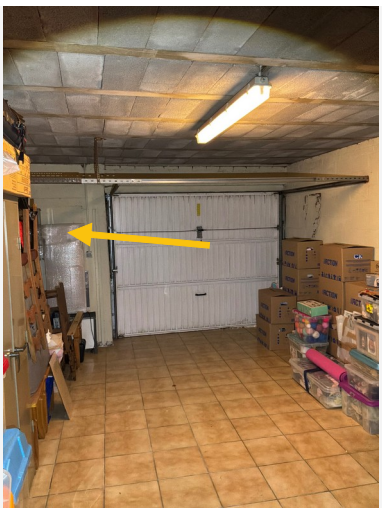
Fiche 1: Bakeliet schakelkast

Het asbestmateriaal valt onder de mijlpaal van 2040.

Eindbeoordeling materiaalrisico	Laag materiaalrisico en/of verlaagde kans op vezelvrijgave

Gebondenheid	Categorie 1: hechtgebonden in oorsprong
Asbestsoort (vezeltype)	Crocidoliet aanwezig
Asbestconcentratie	Laag (< 50%)
Afschermingsgraad van het gehele materiaal	Geheel of deels vrij aan de binnenlucht, maar geen contact met binnenluchtstromen
Toestand van het materiaal	Onbeschadigd, niet verweerd

Beschrijving	Bakeliet schakelkast
Omgeving	Binnen
Primaire drager	Communicatie en elektrische infrastructuur en uitrusting
Asbestmateriaal	Plaat, paneel, tablet - Type Bakeliet
Bindmiddel van asbestmateriaal	Kunststof of -hars
Gebondenheid op basis van bindmiddel	Hecht
Hoeveelheid (oppervlakte - dikte - aantal)	• 0,10 m^2 - 1,00 cm - 1 stuk
Totaal volume	0,001 m^3
Eenvoudig bereikbaar	Ja
Bevestigingswijze	• Geschroefd
Identificatiemethode	De asbestdeskundige beoordeelt het materiaal als asbestverdacht en dus asbesthoudend, en dit zonder monstername. Motivatie: De materialen behoren niet toe aan de eigenaar voor wie de asbestdeskundige de asbestinventaris uitvoert.
Destructieve handeling voor identificatie	Nee
Opmerking	De hoeveelheid is een zo nauwkeurig mogelijke opmeting. Hieraan kunnen evenwel geen rechten worden ontleend. Monstername niet uitgevoerd wegens risico op beschadiging van een elektrisch component en mogelijke blootstelling aan spanning of storingen in de elektrische installatie.

- Zorg voor een veilig beheer. Vermijd het beschadigen van het asbestmateriaal. Controleer de toestand jaarlijks op wijzigingen.
- Voer bijkomende staalname(s) uit.

- Eenvoudige handelingen: mag via doe-het-zelf of door werknemer(s) met opleidingsattest eenvoudige handelingen
  Deze toepassing kan door een aannemer die over een opleidingsattest eenvoudige handelingen beschikt of door een particulier (doe-het-zelf), verwijderd worden indien er geen verhoogd risico op vrijgave van asbestvezels (max. concentratie 0,01 vezels/cm3 - CODEX Art. VI.3-54) ontstaat en de toepassing voorafgaand wordt gefixeerd/bevochtigd; de individuele elementen zonder machinale werktuigen (boormachine, slijpschijf, hogedrukreiniger,...) en zonder breken of gooien een voor een losgemaakt worden; en ten slotte dubbel en luchtdicht verpakt weggevoerd worden naar een erkend afvalpunt (recyclagepark).

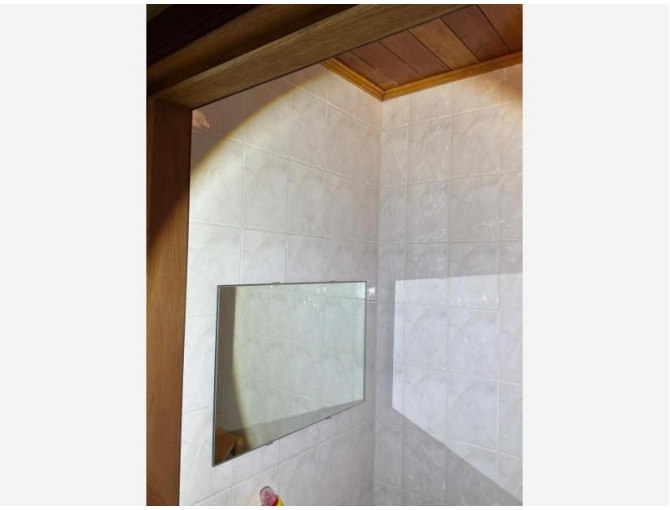
Fiche 2: 'Faiencetegels (lijm)

Faientegels zijn mogelijk gelijmd met asbesthoudende lijm. Bij werken, laat dit controleren.

In de keuken en de wc
