Asbestinventarisattest

Atembekestraat 197A, 9500 Geraardsbergen

Attestnummer : **20261016-000157.000**
Uitgegeven op : **16.10.2026**
Geldig tot : **16.10.2031**

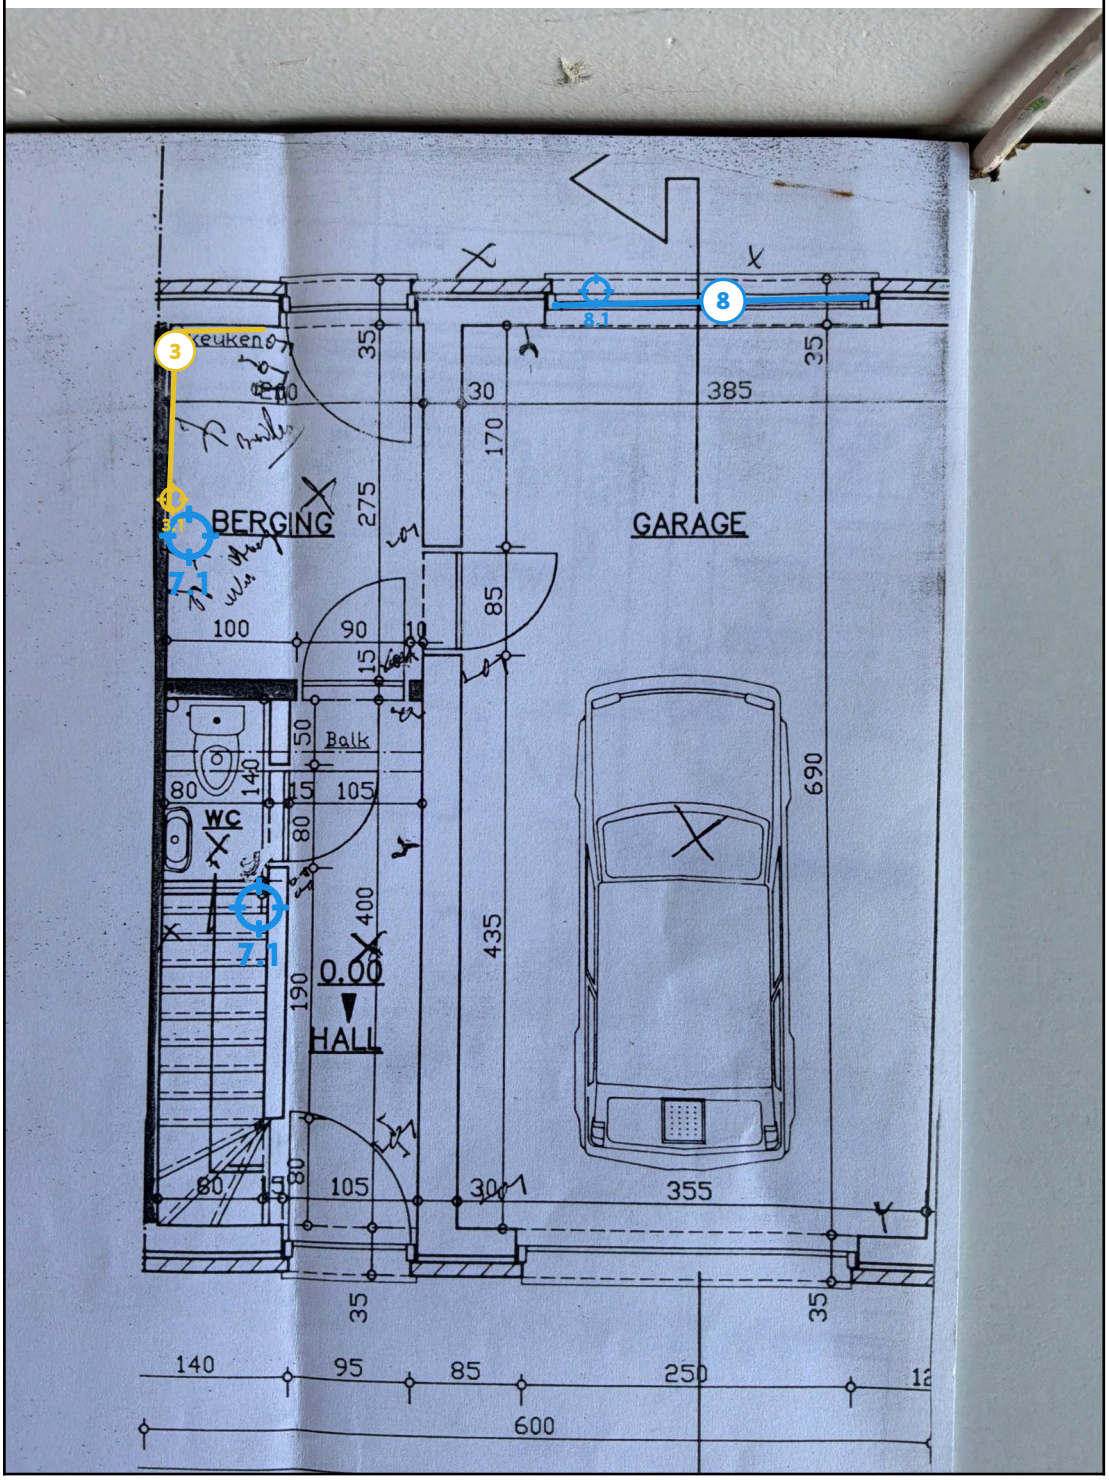
Plan 1.1: Glv

3. Plaat waterkering	Asbestmateriaal	Zorgvuldig beheren
3.1 Code: A2	Puntmonster	-
7. 'Pleisterwerk wanden	Geen asbest	-
7.1 Code: A1	Mengmonster	-
8. Mastiek garageraam	Geen asbest	-
8.1 Code: A3	Puntmonster	-

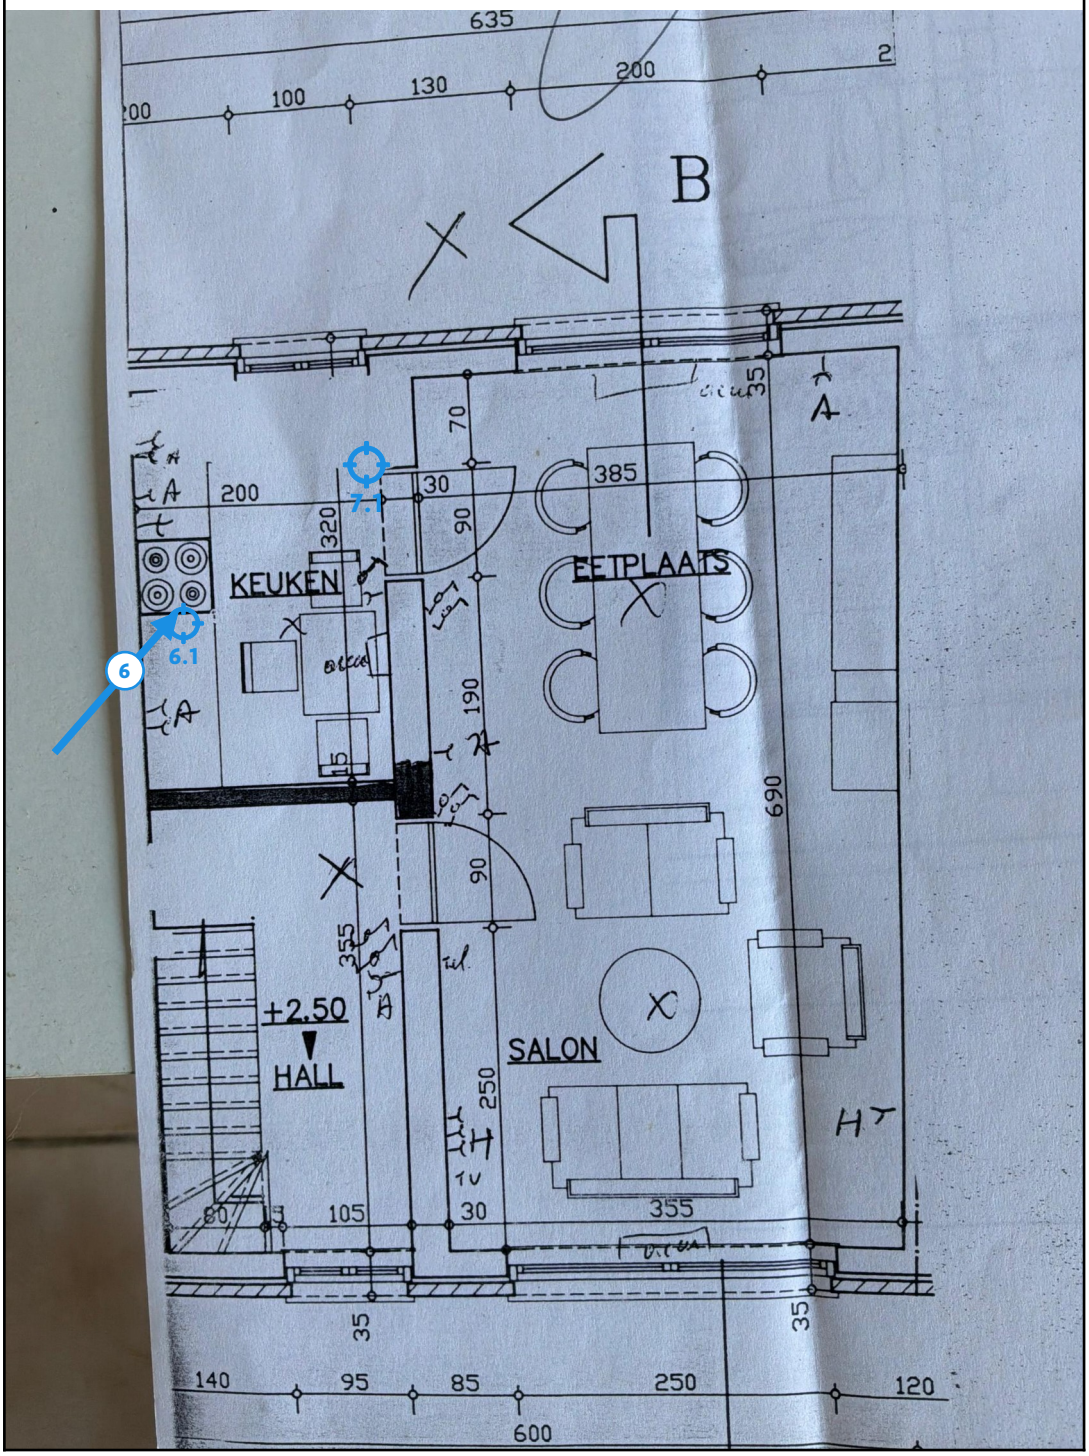
Plan 1.2: +1

alle ruimtes zijn bepleisterd

6. Anti-dreun	Geen asbest	-
6.1 Code: A5	Puntmonster	-
7. 'Pleisterwerk wanden	Geen asbest	-
7.1 Code: A1	Mengmonster	-

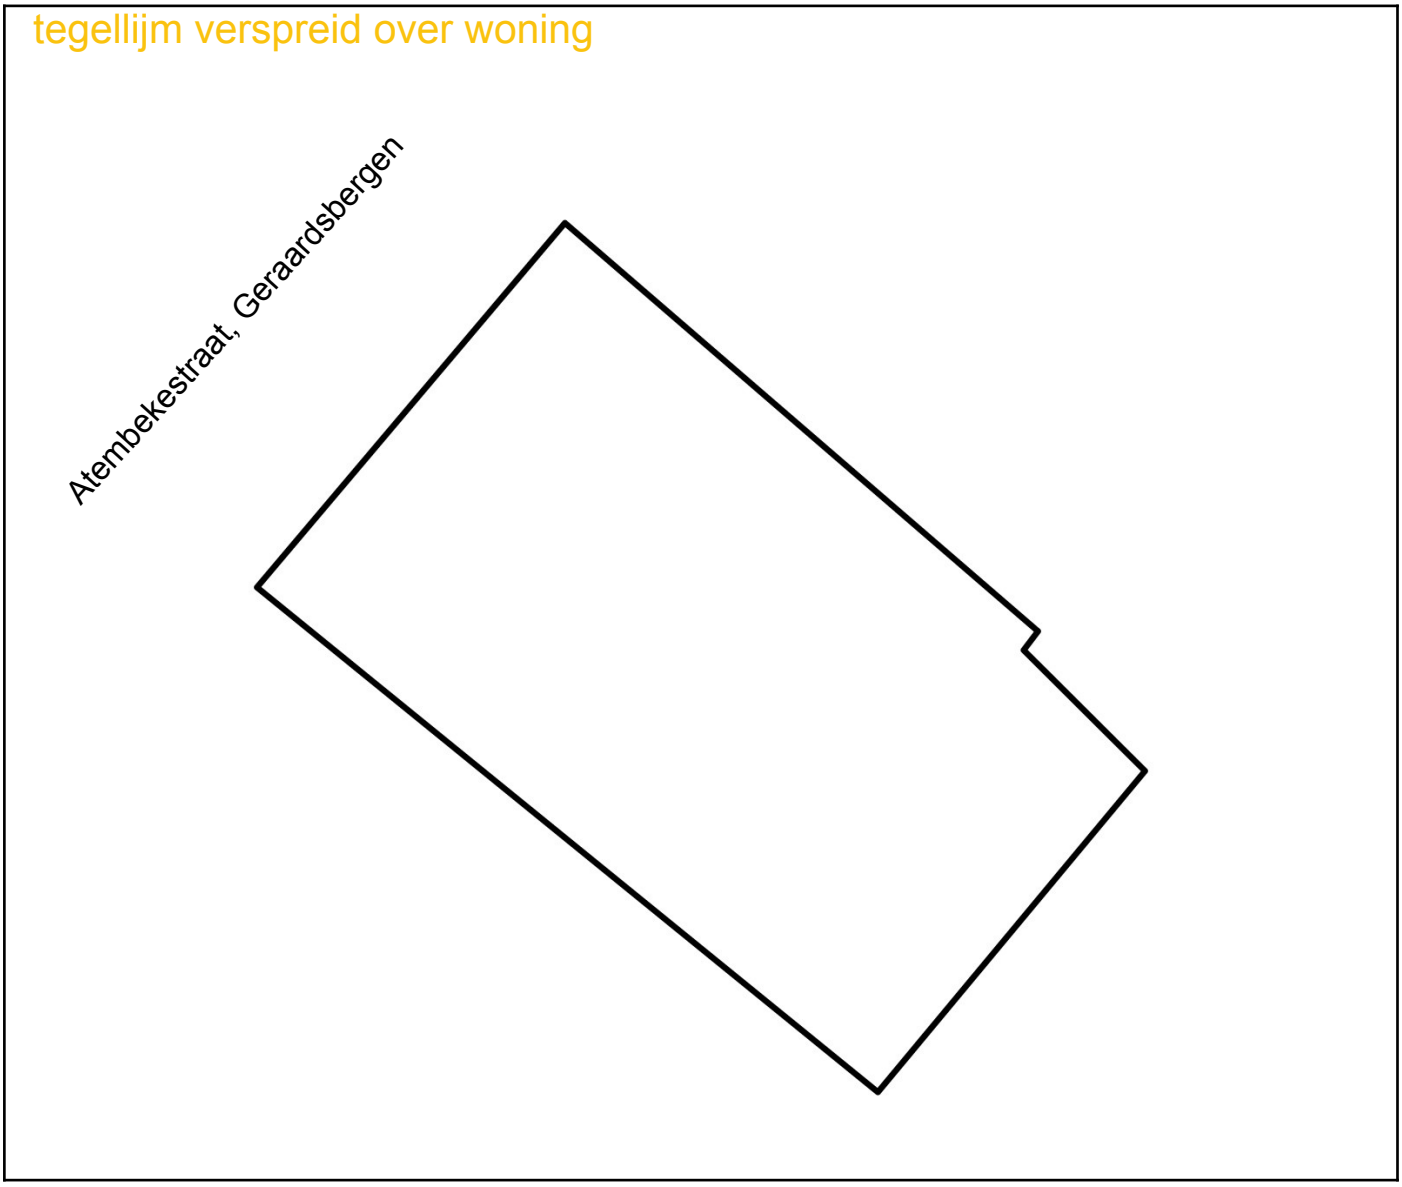
Plan 1.5: Overzichtsplan

Beschrijving	Type	Actie
4. 'Faiencetegels (lijm)	Advies	-

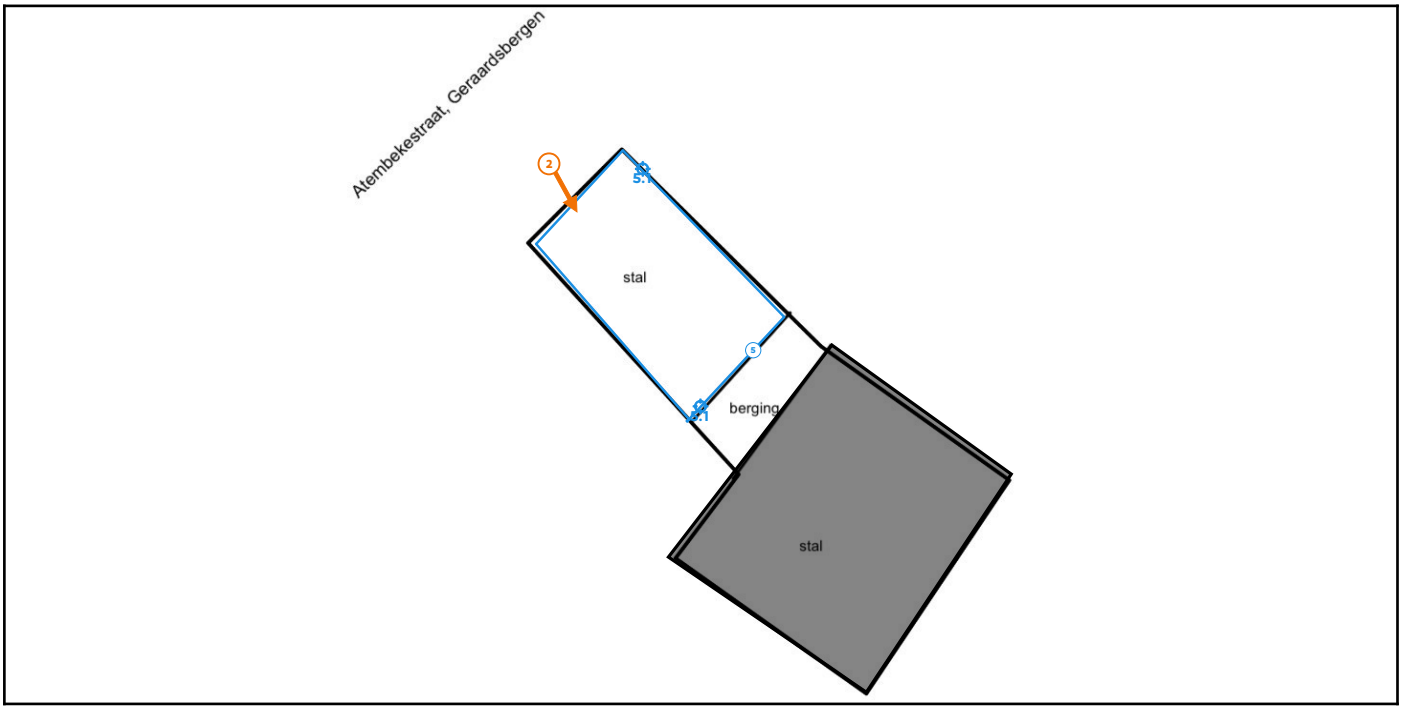
Plan 2.1: Bijgebouw glv

Beschrijving	Type	Actie
2. Bakeliet schakelaars/stopcontacten	Asbestmateriaal	Verwijderen
5. Cementen smeerlaag binnen	Geen asbest	-
5.1 Code: A4	Mengmonster	-

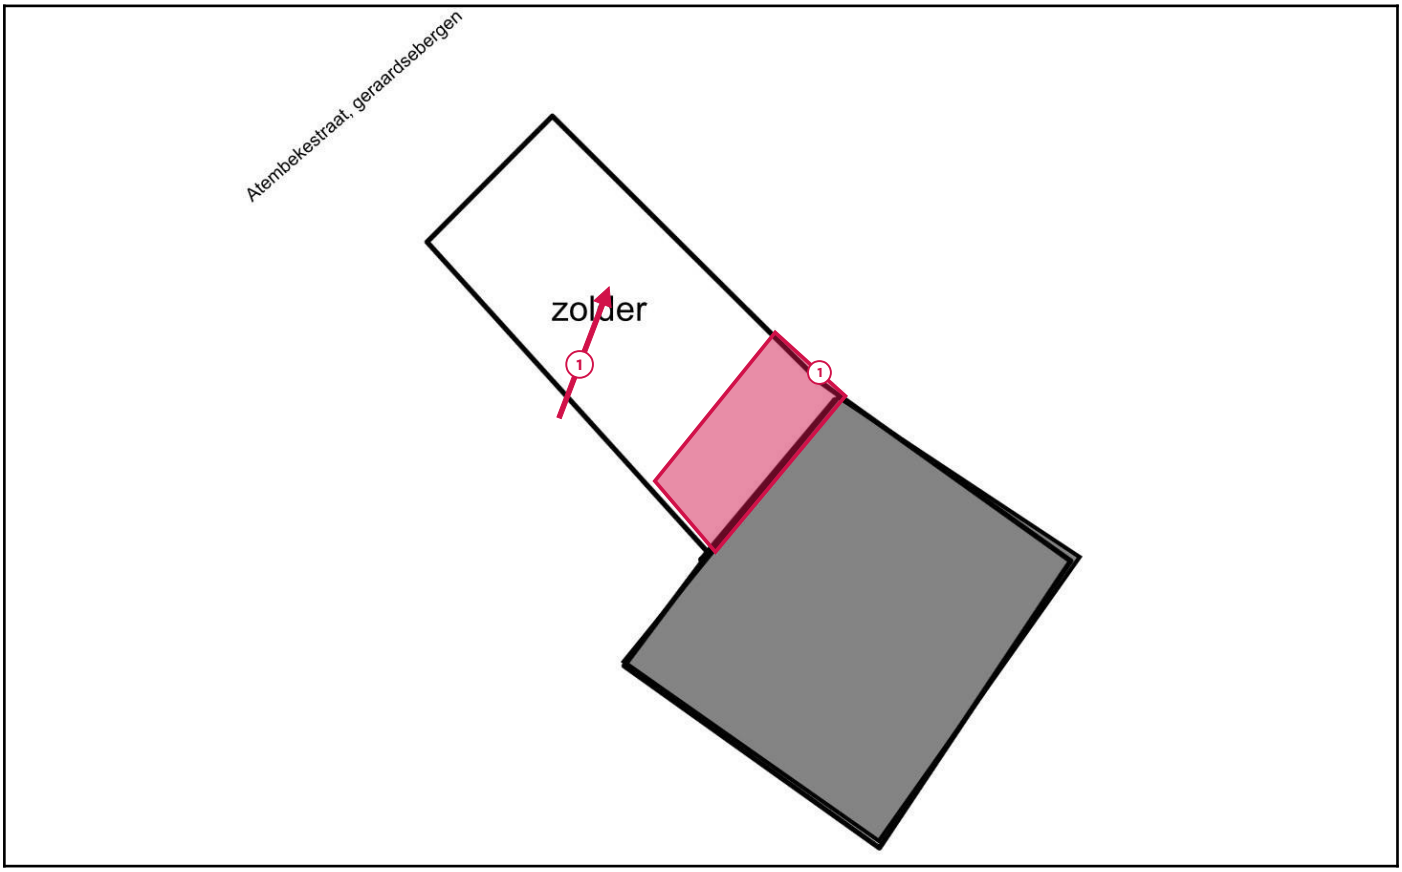
Plan 2.2: Bijgebouw zolder

Beschrijving	Type	Actie
1. Afval (golfplaten)	Asbestmateriaal	Dringend verwijderen

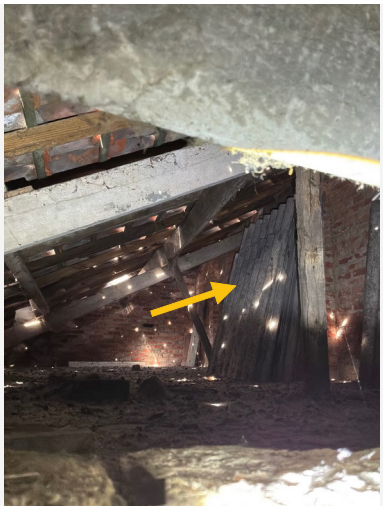
Fiche 1: Afval (golfplaten)

Asbestmateriaal - afvalstof

Het asbestmateriaal valt onder de mijlpaal van 2040.

Dringend verwijderen

Beschrijving	Afval (golfplaten)
Type afvalstof	Betreft stock-voorraad of gedemonteerde asbestmaterialen
Aanwezige resten	Geen resten aanwezig
Omgeving	Buiten
Primaire drager	Bodem
Asbestmaterialen	• Dak- en gevelbekleding - Golfplaat
Bindmiddel van asbestmateriaal	Cement
Gebondenheid op basis van bindmiddel	Hecht
Hoeveelheid (gewicht - aantal)	• 20,00 kg - 1 stuk
Totaal gewicht	20,00 kg
Eenvoudig bereikbaar	Ja
Identificatiemethode	De asbestdeskundige beoordeelt het materiaal als asbestverdacht en dus asbesthoudend, en dit zonder monstername.
Opmerking	De hoeveelheid is een zo nauwkeurig mogelijke opmeting. Hieraan kunnen evenwel geen rechten worden ontleend.

- Verwijder het asbestafval.
- Voer bijkomende staalname(s) uit.

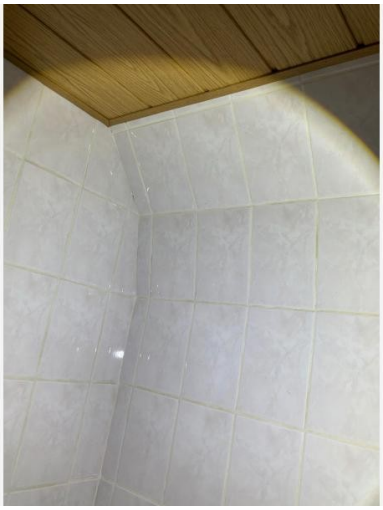
Fiche 4: 'Faiencetegels (lijm)

Faientegels zijn mogelijk gelijmd met asbesthoudende lijm. Bij werken, laat dit controleren.

In de keuken en de wc

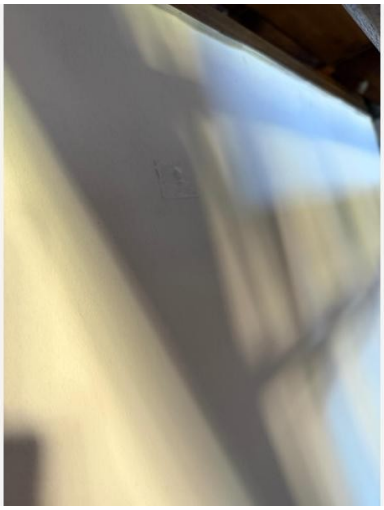
Fiche 7: 'Pleisterwerk wanden

Geen asbest

#	Type	Referentie	Resultaat
7.1	Mengmonster	A1	Geen asbest

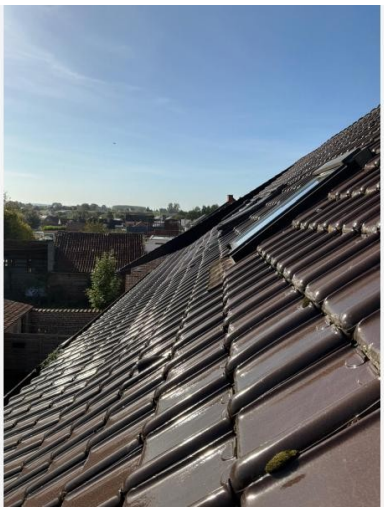
Beschrijving	Notitie	Terug te vinden op plannen
Fiche 9: Dakbedekking bestaande uit pannen (niet verdacht)	De dakbedekking is niet-asbestverdacht.	-
Fiche 10: Leidingisolatie (niet verdacht)	De leidingisolatie is niet-asbestverdacht.	-
